Utilização de termografia infravermelha para avaliação de fissuras em fachadas com revestimento de argamassa e pintura

Using infrared thermography to evaluate cracks on facades rendered with mortar and painting

Juliana Gomes de Freitas
Helena Carasek
Oswaldo Cascudo

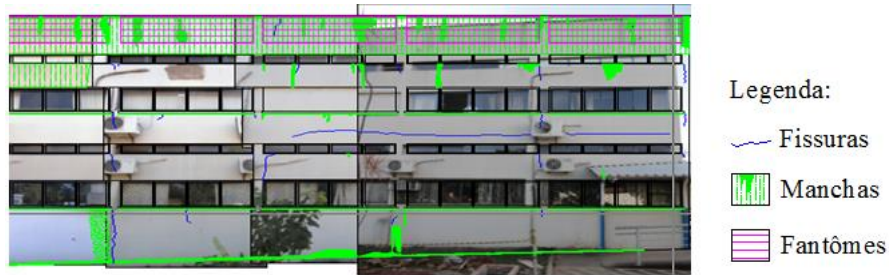
Figura 4 - Exemplo da confecção dos mapeamentos das manifestações patológicas da fachada sul do Bloco A

O levantamento fotográfico buscou oferecer suporte e esclarecer possíveis dúvidas durante a análise e interpretação dos mapeamentos. Os danos visíveis foram registrados em croquis, com os esquemas das áreas (no caso das manchas de sujidade e *fantômes*) ou comprimentos (no caso das fissuras) em questão desenhados a mão no local, onde se anotavam os problemas detectados por meio de siglas. Depois, realizaram-se os mapeamentos das manifestações patológicas das fachadas com o auxílio de programa de desenho gráfico sobrepondo as fotografias, observando-se também os croquis feitos *in loco*, como ilustrado na Figura 4.

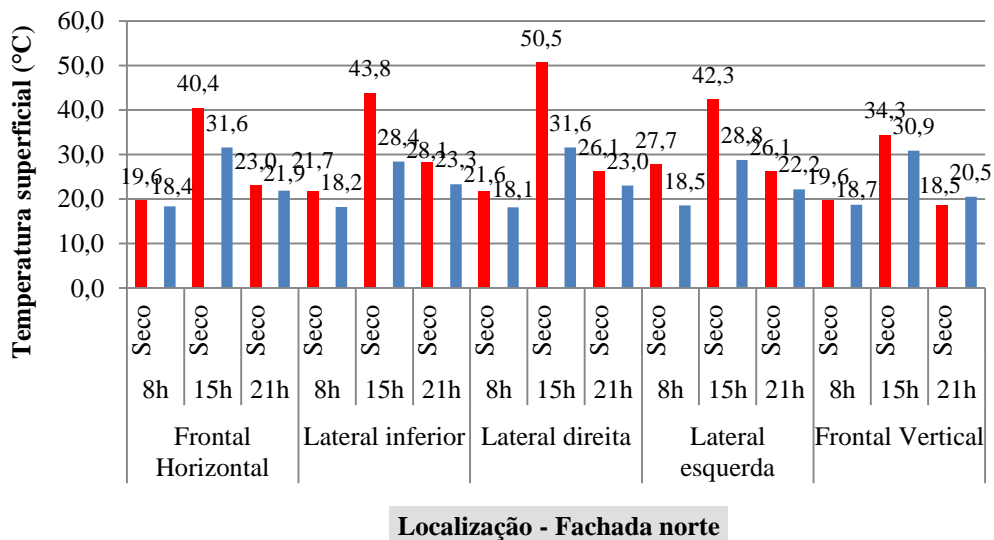
Figura 13 - Valores médios da temperatura nos detalhes arquitetônicos do Bloco B nos períodos seco e chuvoso (fachada norte)

A título de exemplo³, as altas temperaturas atingidas nos detalhes arquitetônicos, principalmente no período seco e às 15h, são explicadas pela insolação direta (sem nebulosidade) recebida pela fachada norte durante todo o dia nesse período. Outro fato que deve ser ressaltado é a cor desses elementos, que é o azul-escuro, o que aumenta a absorção da radiação incidente. O maior valor médio de temperatura superficial verificado em detalhes arquitetônicos da fachada norte do Bloco B atingiu 50,5 °C, conforme se observa na Figura 13. Contudo, ressalta-se que a temperatura máxima chegou a 65,5 °C nos valores individuais de medição. Guimarães *et al.* (2002) mediram temperaturas superficiais na cidade de Goiânia, alcançando 55 °C em regiões do revestimento com pintura escura, valor um pouco menor em relação a medidas individuais obtidas no presente trabalho.

Os altos níveis de temperatura atingidos nos detalhes arquitetônicos são explicados pela insolação direta (sem nebulosidade) recebida pela fachada norte durante todo o dia no período seco e a cor da tinta utilizada na pintura desses elementos, que é o azul-escuro, representando maior absorvidade. O maior valor médio de temperatura superficial ocorrido atingiu 50,5 °C. Contudo, ressalta-se que a temperatura máxima chegou a 65,5 °C nos valores individuais de medição, o que compromete a utilização desse tipo de detalhe arquitetônico em edifícios, notadamente com a coloração escura.

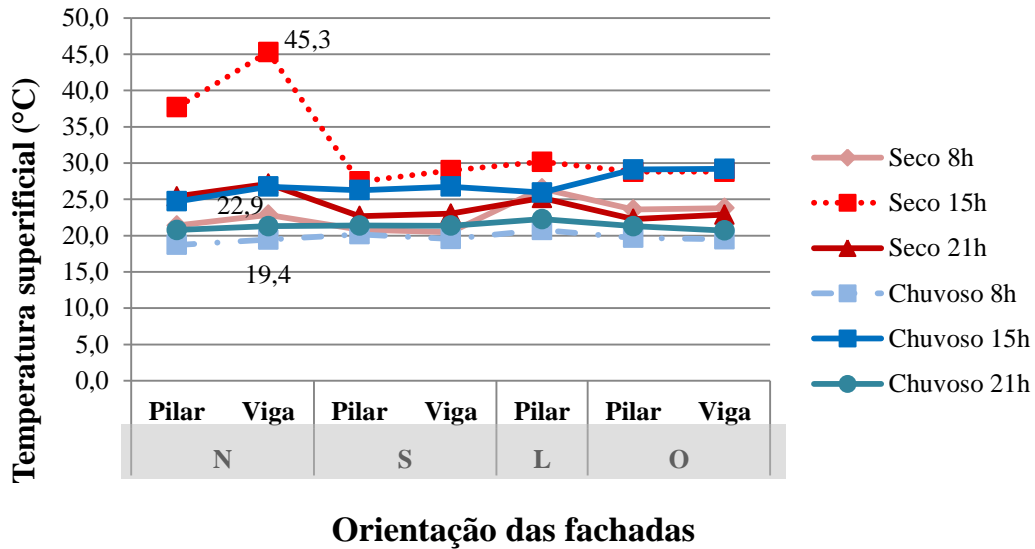
Figura 14 - Valores médios da temperatura superficial nos pontos sobre estrutura do Bloco A nos períodos seco e chuvoso

Nos pontos sobre a estrutura, no que tange às orientações de fachada, não houve muita variação, exceto na fachada norte (azimute 105°), que recebe insolação quase todo o dia nos dois períodos de medição (seco e chuvoso). Dessa forma, na Figura 14, observam-se as maiores amplitudes térmicas diárias (22,9 °C a 45,3 °C) e sazonal (19,4 °C a 45,3 °C), que ocorreram na fachada norte do Bloco A. Compreende-se, então, o alto nível de fissuração (0,43 m/m²) calculado para essa fachada. Por outro lado, os baixos níveis de temperatura superficial da fachada sul (azimute 285°) remetem ao menor índice de fissuração calculado para esta orientação e edifício (0,15 m/m²), já que recebe insolação no período seco somente até às 8h da manhã.

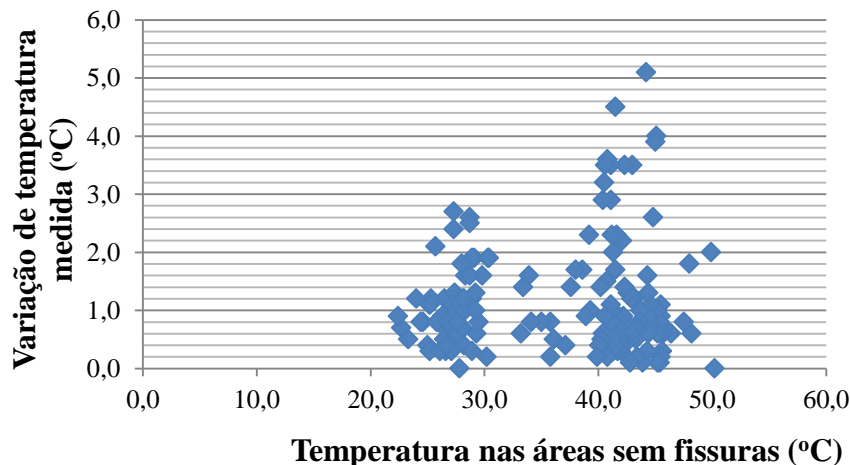
Figura 23 - Relação entre a temperatura da parede (em áreas sem fissura) e a diferença de temperatura observada entre os pontos sem fissura e com fissura

Observou-se também uma leve tendência de haver maiores diferenças de temperatura (entre as regiões com e sem fissuras) nas fachadas mais aquecidas, assim como se verificou maior dispersão dessas variações medidas para as fachadas mais quentes. A Figura 23 ilustra esse comportamento.

Norte	Sul
Tamanho da amostra (n)	111	70
Média da diferença de temperatura (°C)	0,99	0,97
Desvio padrão (°C)	1,06	0,63
Coeficiente de variação (%)	107	65
Mediana (°C)	0,80	0,80
Espúrios	3 valores	1 valor
