Universidade da Beira Interior

A Arquitectura Vernacular da Madeira

Tradição, Identidade e Sustentabilidade

Dissertação de 2º Ciclo Conducente ao Grau de Mestre em Arquitectura

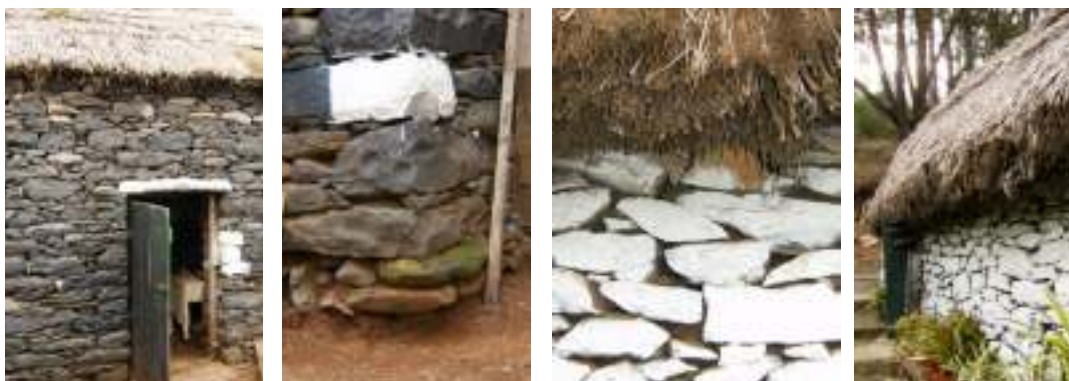
As pedras que compõem as grossas paredes estruturais são cuidadosamente “encaixadas” como um “puzzle”, apresentam junta seca e reboco no alçado frontal. No volume 1 a cal é aplicada directamente na pedra (fig. 53 a) sem a existência de reboco. Este acto de caiar as paredes sem reboco, para além de converter a típica cor cinzenta do basalto na tonalidade branca da cal ou dos pigmentos utilizados, impede o crescimento de ervas entre as pedras.

Fig. 53 – Paredes de alvenaria de pedra irregular.

a) Caiação das pedras – volume 1

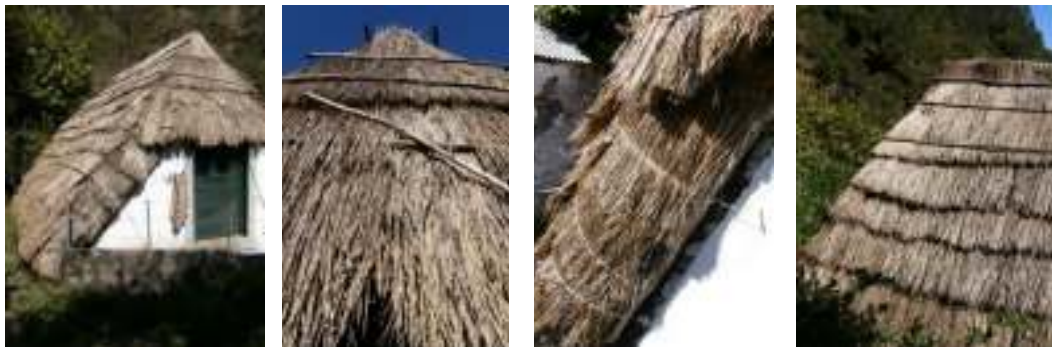
A cozinha possui pedra à vista, contrariamente aos quartos de dormir que aparecem rebocados e caiados. Existe um forno de lenha onde se cozia o pão, os restantes alimentos eram confeccionados no chão, sobre umas pedras junto ao forno. A cobertura de palha nas cozinhas encontra-se à vista no interior e o fumo sai directamente pelos filamentos da palha ou através da corrente de ar controlada pela abertura da porta. O fumo servia para tornar a palha mais resistente e eliminar insectos que pudessem existir. A colocação de zinco na cobertura veio por um lado proteger a palha das intempéries e por outro impedir a saída do fumo.

Fig. 63 – Cobertura de palha – Franja.

a) Varas de fixação da palha à cobertura.

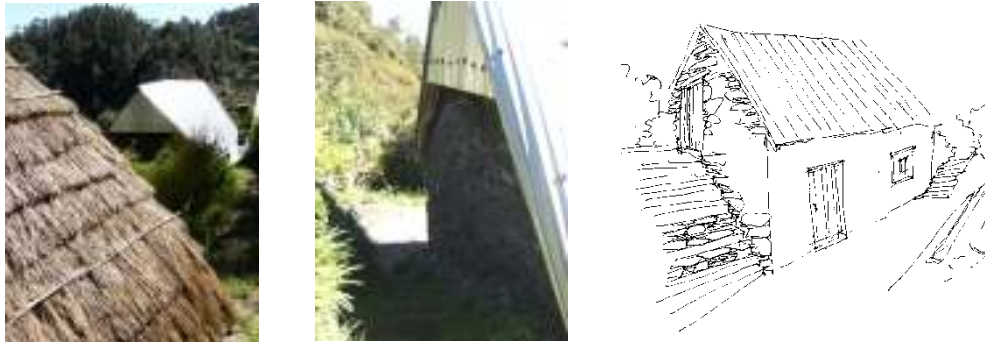
Verificou-se que a cobertura de palha da cozinha, do palheiro e até mesmo do curral e loja apresenta de momento uma capa de zinco (fig. 64). Tal facto pode ser associado a vários motivos: segurança, perante o perigo eminente de incêndio, considerado pouco provável, ou ingénua por parte dos proprietários, uma vez que o zinco em exposição ao sol atinge altas temperaturas e o contacto directo entre os dois materiais, palha e zinco, pode dar origem a

incêndios. Crê-se que o principal objectivo da colocação do zinco seja economizar na manutenção da cobertura de palha.

Fig.64 – Aplicação de zinco sobre a cobertura de palha

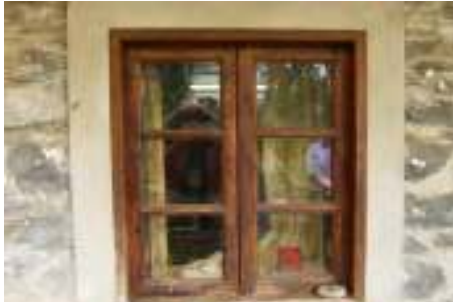
Actualmente a cozinha apresenta alvenaria de pedra com juntas em argamassa de cimento, as madeiras das portas e janelas foram substituídas por elementos novos (fig.73), similares aos existentes, todas as carpintarias interiores, desde paredes divisórias, estrutura da cobertura, pavimento do desvão, entre outros foram pintados, e as paredes interiores rebocadas foram também retocadas e pintadas (fig.74).

Fig. 73 – Janela da cozinha.
