# Proposta de Reabilitação de Habitação em Meio Rural Sítio da Mãe-de-Deus, Ilha da Madeira

Dissertação para obtenção do Grau de Mestre em  
**Arquitetura**  
(Ciclo de estudos integrado)

Covilhã, Fevereiro de 2016

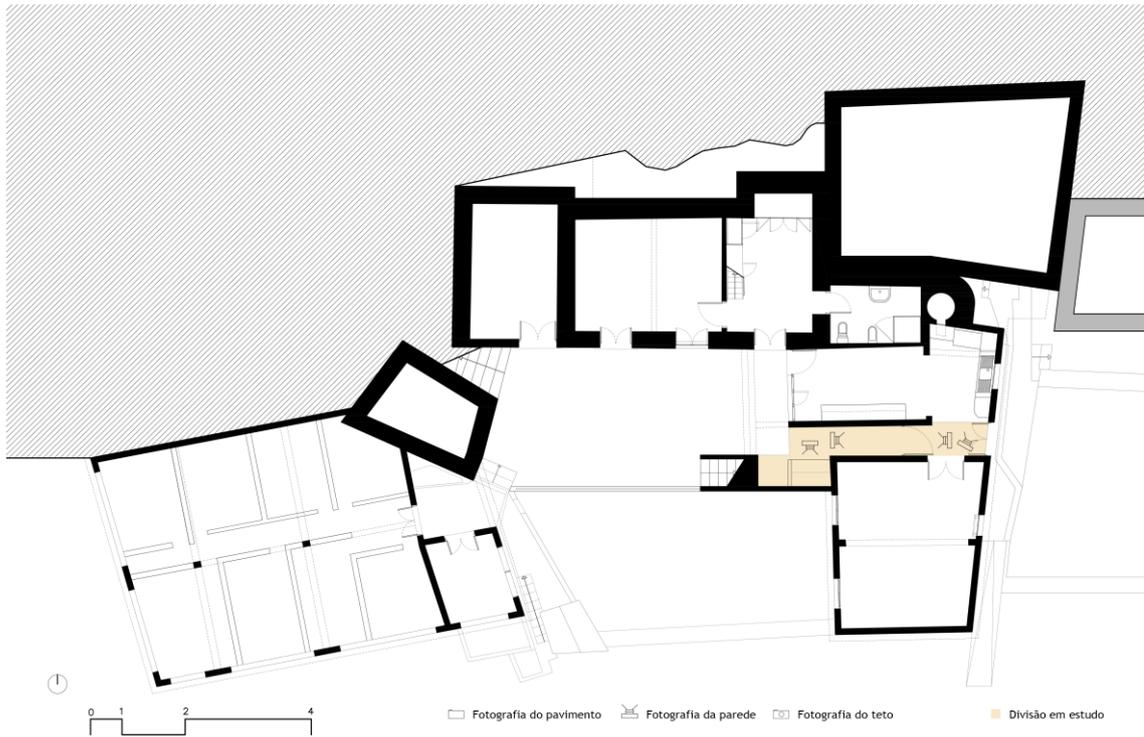
Figura 6.13 - Localização das fotografias das patologias existentes no vestíbulo.

PISO	DIVISÃO	MANIFESTAÇÕES	ASPETOS OBSERVADOS	POSSÍVEIS CAUSAS
0	Lavandaria, Corredor de entrada, Vestíbulo	Descasque de tinta.	Descasque de tinta.	Envelhecimento da tinta.

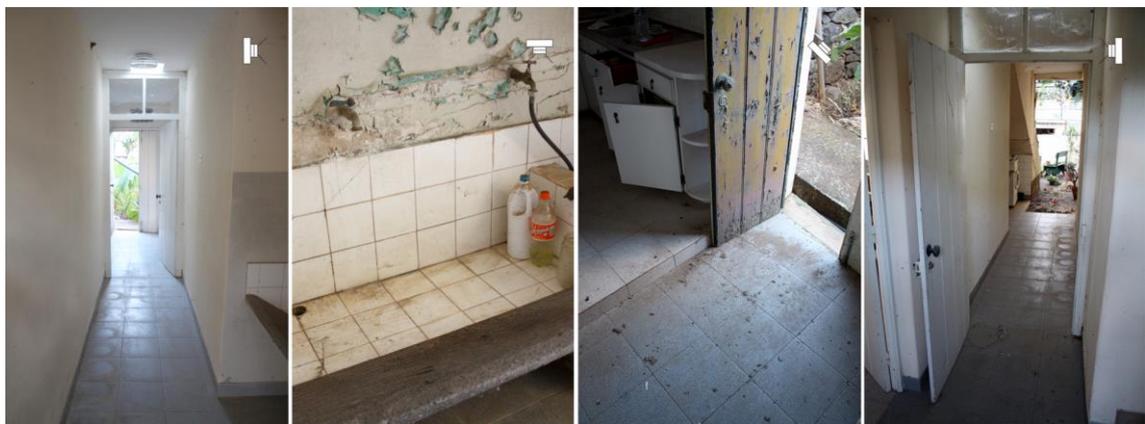
Figura 6.14 - Levantamento fotográfico das patologias existentes na cozinha.

PISO	DIVISÃO	MANIFESTAÇÕES	ASPETOS OBSERVADOS	POSSÍVEIS CAUSAS
0	Cozinha	Humidade.	Formação de bolores; queda de ladrilhos das paredes.	Presença de água.
