Analisi della risposta strutturale di alcuni ponti durante il terremoto del Centro Italia Analysis of the structural response of some bridges during the Central Italy Earthquake

Luigi Di Sarno¹, Francesca da Porto², Gabriele Guerrini³, Andrea Prota⁴ ■

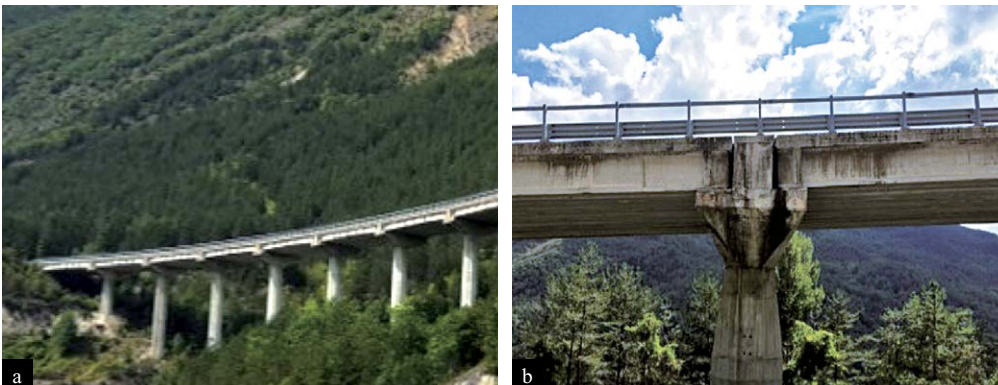
Figura 13
Configurazione tipica dei viadotti in c.a. ispezionati lungo la SS685 in prossimità di Pescara del Tronto (AP): (a) coordinate 42.752002 N, 13.267902 E; (b) coordinate 42.756556 N, 13.277111 E.

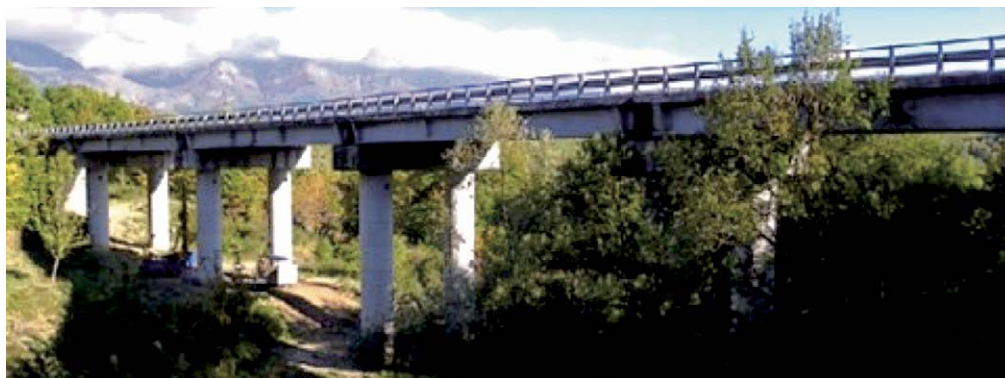
Figura 14
Viadotto "Scandarello"
lungo la SS4 in prossimità
di Amatrice, coordinate
42.643309 N, 13.266802 E
(adattato da ANAS, Relazione
Esecutiva, 2010).
