Rehabilitación

FACHADA DEL COLEGIO MAYOR DE SAN ILDEFONSO

LA RECUPERACIÓN DE LA FACHADA RENACENTISTA DEL COLEGIO MAYOR DE SAN ILDEFONSO HA MERECIDO GALARDONES COMO EL DE LA FUNDACIÓN DE CASAS HISTÓRICAS Y SINGULARES O EL PRESTIGIOSO PREMIO EUROPA NOSTRA 2018. LOS ARTÍFICES NOS RELATAN SUS PROBLEMAS DE ORIGEN Y LAS SOLUCIONES ADOPTADAS.

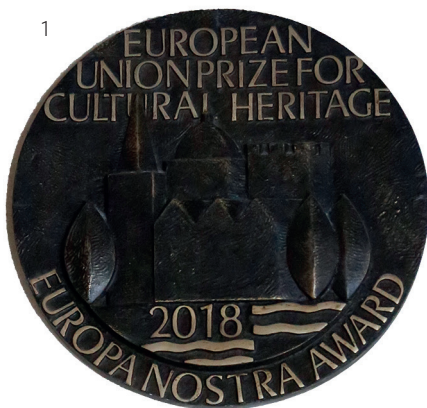
1. Placa conmemorativa del Premio Unión Europea del Patrimonio Cultural/ Premios Europa Nostra 2018.
2. Limpieza mediante agua nebulizada desmineralizada y desionizada, con preservación de pátinas históricas.
3. Sustitución de pináculos irrecuperables por reproducciones en mortero de restauración.
