# Análise da ruína das lâminas de corte do descascador de toros da CELTEJO

## RESUMO

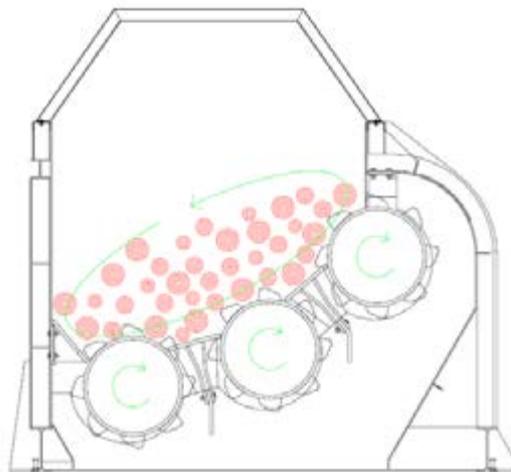
**Figura 1** - Desenho esquemático funcional do descascador.

que funcionam em paralelo e em cascata. No perímetro dos rotores existem dentes de descasque fixados com pernos. A ação combinada dos rotores a friccionar e a girar os toros com a abrasão dos toros entre si faz com que a casca seja removida dos toros. Na figura 1 encontra-se representado o descascador em estudo.

Os dentes de descasque são fabricados a partir de um aço especial de elevada resistência e são fixados ao rotor através de um cordão de soldadura. Quando um dente fica gasto, o rendimento de descasque diminui. Quando a espessura original de 35 mm tiver sido reduzida para 32 mm ou quando o raio dos fios das lâminas se tiverem gasto até cerca de 5 mm, os dentes devem ser reparados ou substituídos por novos.

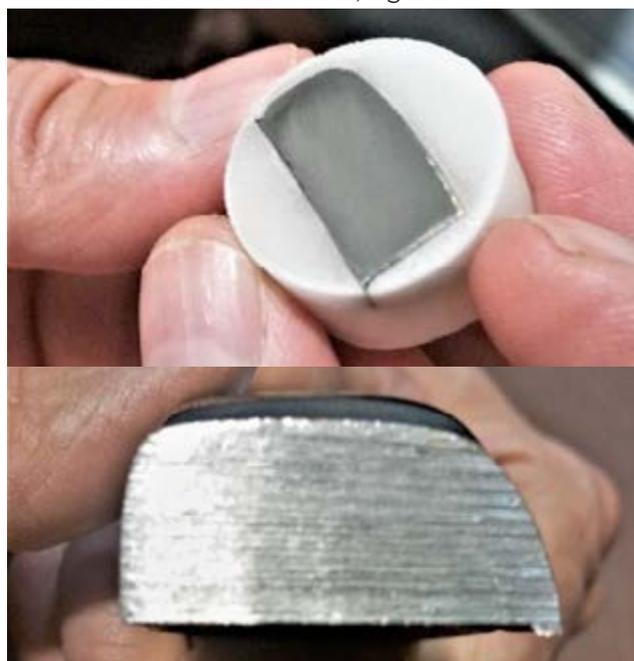
**Figura 4** - Amostra encastrada em resina. Realizou-se o polimento das amostras até à lixa de granulometria P 1200, utilizando a Polideira Presi Mecapol P200, representada na figura 5. Procedeu-se de seguida ao seu polimento com pasta de diamante de 0.1  $\mu\text{m}$ .

Para estudar a origem da inexplicável quebra de eficiência do aço Hardox, efetuou-se um corte transversal da lâmina de corte, com o objetivo de avaliar a dureza da lâmina e verificar a microestrutura do aço. O corte para obtenção da amostra a analisar foi efetuado com recurso a um serrote de fita, devidamente refrigerada

com uma emulsão de óleo de corte, para não afetar a microestrutura. Para facilitar o seu manuseamento e a realização dos ensaios, a amostra foi devidamente encastrada a frio em resina, figura 4.

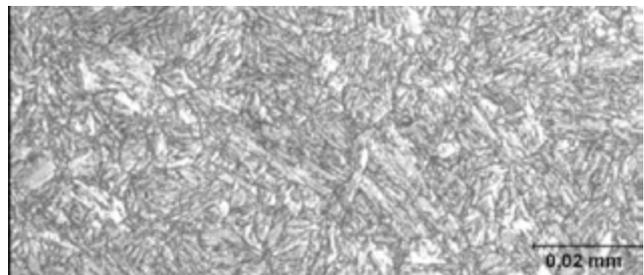
**Figura 9** - Microestrutura característica do Hardox 500 no seu estado de fornecimento [3]

O Exame micrográfico revela uma microestrutura muito diferente da espectável. O Hardox 500 é um aço estrutural tenaz, resistente à abrasão, fornecido no estado martensítico revenido de etapa 1, com dureza nominal de 500 HBW [2]. A microestrutura deste aço no seu estado de fornecimento encontra-se representada na figura 9. Na tabela 1 está representada a composição química do aço Hardox 500. Dado o seu nível de carbono equivalente, é um aço que apresenta boa soldabilidade. No entanto, para espessuras superiores a 12 mm requer pré-aquecimento [4].
