METEOROLOGÍA FORENSE: SIGUIENDO LOS PASOS DE UN TORNADO

Delia Gutiérrez y Juan de Dios Soriano

Equipo de seguimiento de tornados de la
Delegación Territorial de AEMET en Andalucía

(publicado en el blog de AEMET
el 7 de diciembre de 2016)

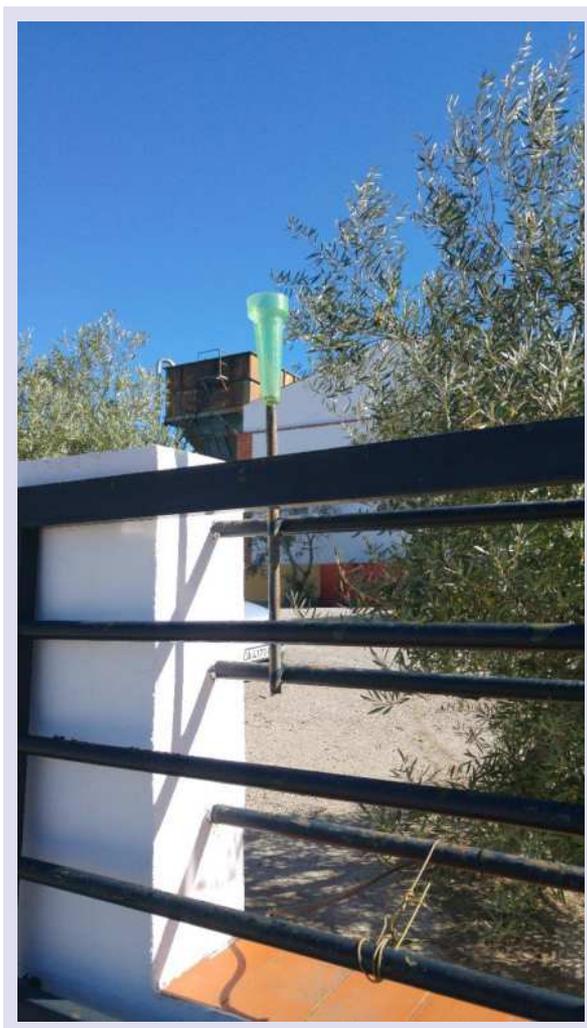
En el pluviómetro ubicado en mitad del olivar recogieron 49 mm en 40 minutos, según el guarda. El tornado pasó sobre las 11:20 h, nos contaba, llegó del SW y, tras pasar por un eucaliptal, lo vio alejarse a la vez que le parecía que se iba disipando.

Los eucaliptos que nos señaló el guarda se encontraban en un estado muy irregular. Muchos estaban tronchados y derribados, pero parecían secos y viejos, mientras que otros no mostraban daños.

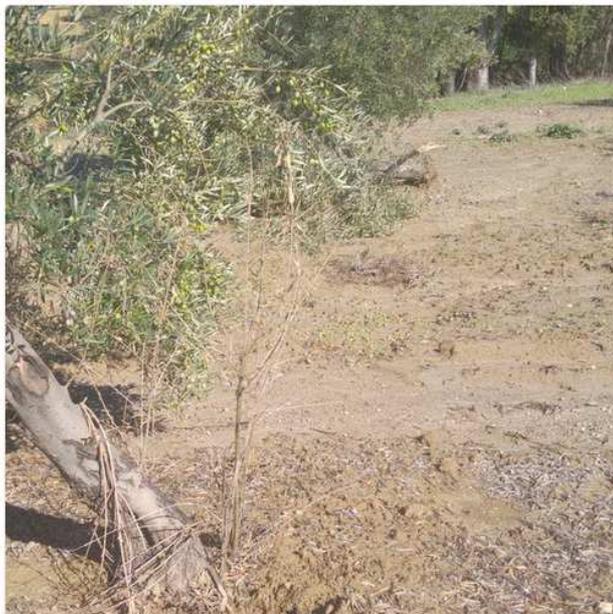
Siguiendo el rastro de los daños del #tornado de Arcos.

Uno de los olivos estaba tronchado y no arrancado. En la escala Fujita, es un nivel superior de daños. Se necesita un viento más intenso para tronchar un tronco sano que para tumbarlo.
