# BRANNSIKRING AV BÅTHOTELL/VINTERLAGRING

Hovedprosjekt utført ved  
Høgskolen Stord/Haugesund – Avd. Haugesund - ingeniørfag

# BACHELOROPPGAVE

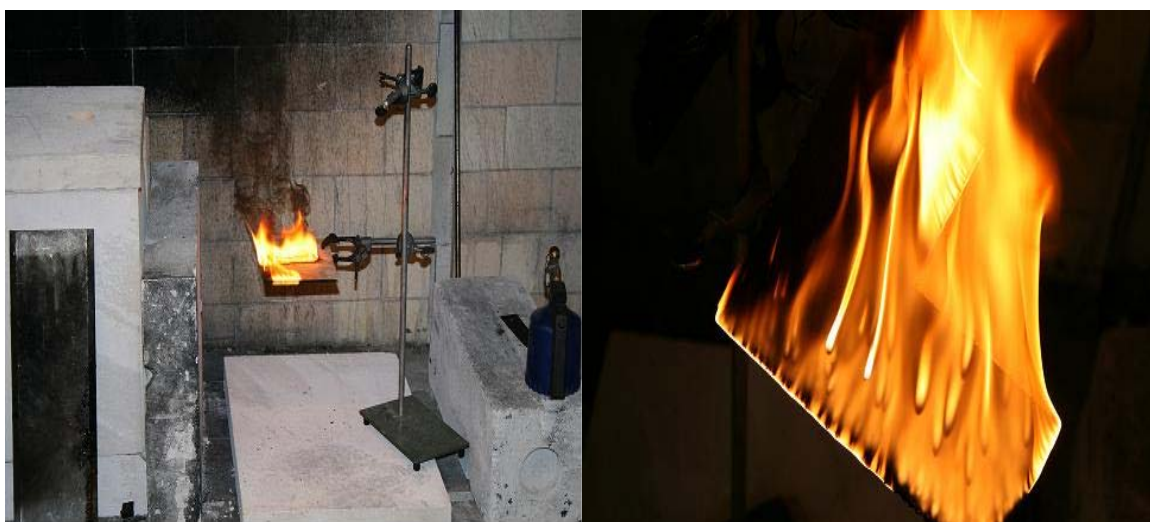
Kan tenkes at andre materialer på båtene vil føre til brennende dråper eller partikler, og skape pølbranner på underliggende båt eller gulv. Det er helt klart en fare for mindre eksplosjoner, spill/lekkasje og spredning av kokende væske, ved høy varmetilførsel til drivstofftankene.

Bilde 5 og 6: Bilder fra forsøket med å brenne GUP i brannlaboratoriet ved HSH.

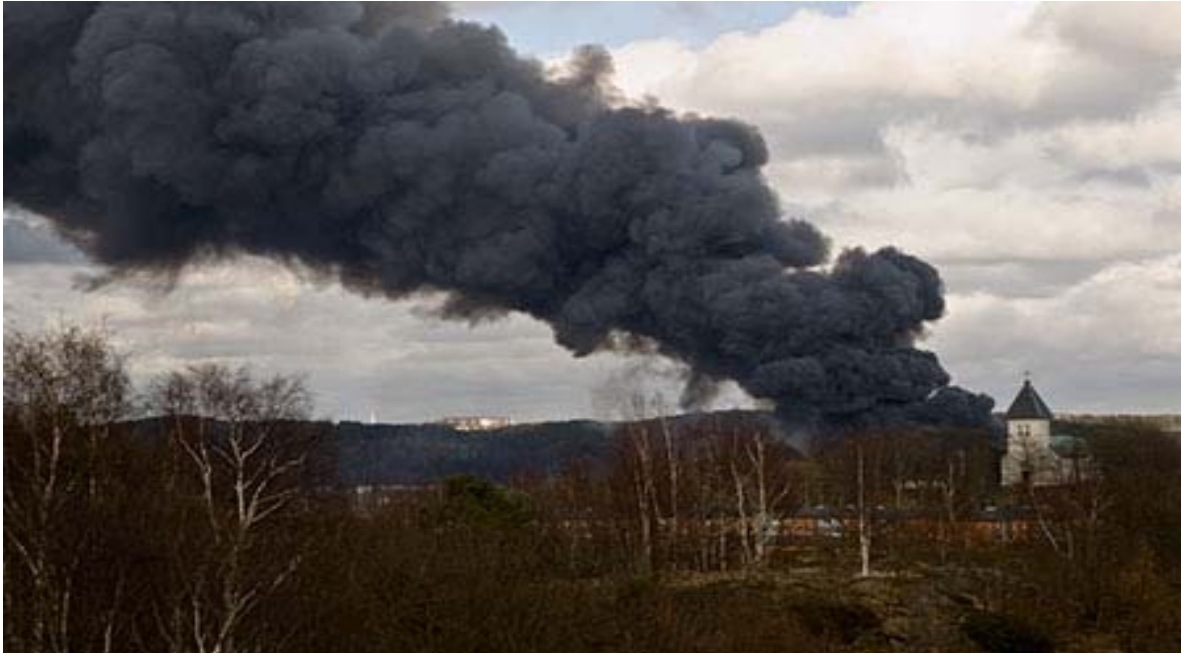
Det er kjent at båtplast er produsert av olje, og det er tilsatt forskjellige kjemiske stoff, som for eksempel styren. Det utvikles store mengder svart røyk og ufullstendig brente partikler. Hvor stor trussel dette utgjør for miljøet, og personer som bor eller oppholder seg i nærheten, er det ikke gjort arbeid på i oppgaven. Dette anbefales til videre arbeid.

**Bilde 13:** Båthotell i brann ved siden av kirke i Göteborg. Viser tydelig produksjonen av giftig røyk og uforbrente partikler. Fare for brannspredning til nærliggende byggverk.
