INSTITUTO SUPERIOR DE ENGENHARIA DE LISBOA

Capela Real do Palácio Nacional de Sintra: Estudo em Elementos de Madeira

Trabalho Final de Mestrado para obtenção do Grau de Mestre em Engenharia Civil –
Ramo Edificações

Dezembro de 2018

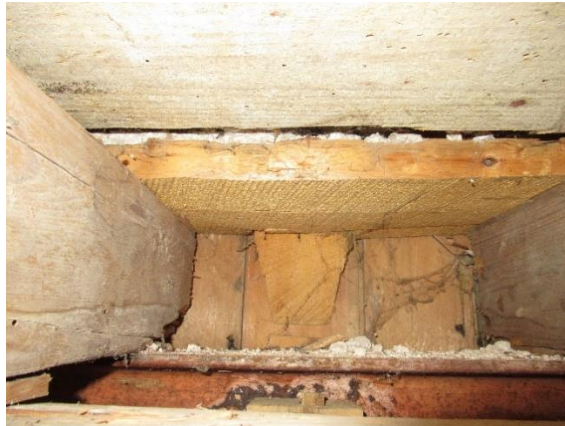
Estas apoiam na parede de alvenaria no lado nascente, e do lado poente apoiam numa viga metálica de perfil IPE200, ou semelhante, que apoia na coluna central, tal como mostra a Figura 9. Esta viga metálica surgiu muito após a construção original, tal como era executado em intervenções de reabilitação e melhoramento a partir do século XIX (Dias et al., 2009).

Figura 9 - Pormenor do apoio das vigas de madeira do piso 1 na viga metálica

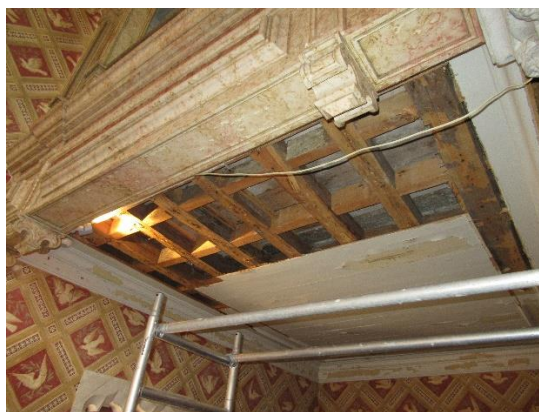
Estas vigas estão afastadas umas das outras, cerca de 46 centímetros entre eixos. Por cima destas vigas apoiam duas camadas de tábuas de madeira, dispostas em direções ortogonais, e posteriormente estão assentes os mosaicos cerâmicos de revestimento. Entre as vigas existem outros elementos de madeira, denominados por tarugos, com secção de 8x15 cm, dispostos em linha, e espaçadas entre si cerca de 45 centímetros, tal como as vigas Figura 10,. Estes tarugos tinham como função impedir o bambeamento das vigas do pavimento, mobilizar a capacidade de distribuição das cargas e reduzir vibrações. Por norma o espaçamento entre tarugos que se executava na altura era entre 1,5 e 2,0 metros. No caso do pavimento em estudo estes estão espaçados de cerca de 45 centímetros, o que revela um maior cuidado na sua execução. Também o facto de estas estarem perfeitamente ajustadas, alinhadas entre si e pregadas às vigas aumenta a sua eficiência.

Figura 10 - Suporte do Pavimento do piso 1 da Tribuna

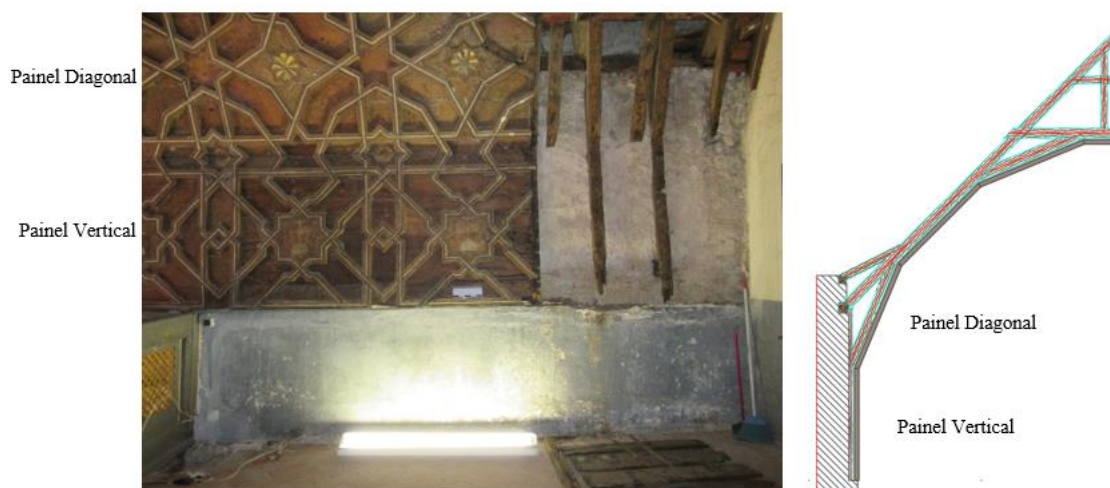
Figura 24 - Painel Sul, localização dos painéis vertical e diagonal

Numa primeira visita de inspeção visual na tribuna da capela, e tal como se referiu anteriormente, pôde-se identificar a entrada de água pela cobertura, na zona da fachada voltada a sul, na parte em que tinham retirado um pedaço do revestimento. Verificou-se também muita degradação dos montantes dessa zona, estando já em falta parte dos mesmos. Na parte de trás dos painéis de revestimento existentes, observa-se muita acumulação de sujidade, poeiras, e madeira degradada.

A Figura 24 apresenta a parede da fachada Sul, onde se indica o painel vertical e o painel diagonal que se irá estudar. É também evidenciada na Figura 25 a degradação dos montantes 1 e 2 e o lixo acumulado por detrás do revestimento.

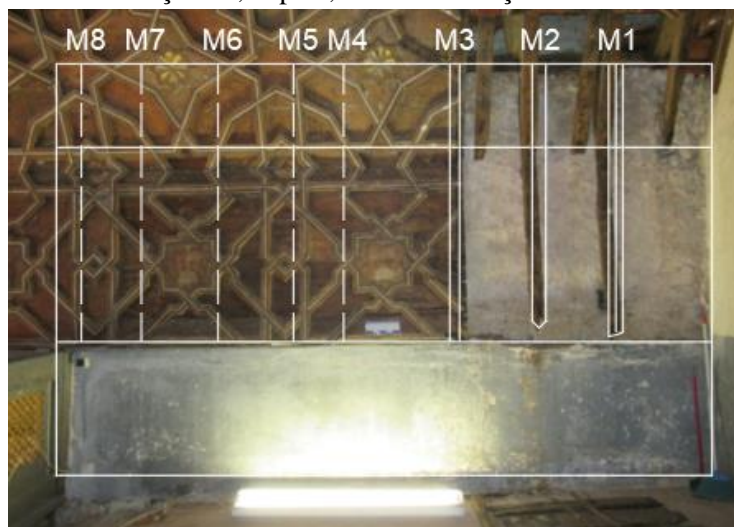
Figura 27 - Esquema da localização dos montantes

Neste dia, analisou-se o painel da parede Sul, começando por identificar a possível localização dos montantes, usando como guia os parafusos de fixação do revestimento à estrutura de suporte. A maceta auxiliou também na localização dos montantes, pois onde estes estão o som sentido soa mais seco e não tão oco. Esboçou-se, depois, a sua localização de acordo com a Figura 27.

Este reconhecimento dos montantes será útil para efetuar as medições com o higrómetro e resistógrafo. Os montantes visíveis têm uma secção de 10,0x7,0 centímetros. Verificou-se que a madeira é de uma espécie resinosa, provavelmente casquinha (*Pinus Sylvestris, L*), por ser uma espécie de utilização muito comum na zona de Lisboa em elementos estruturais de monumentos até ao fim do século XVIII.

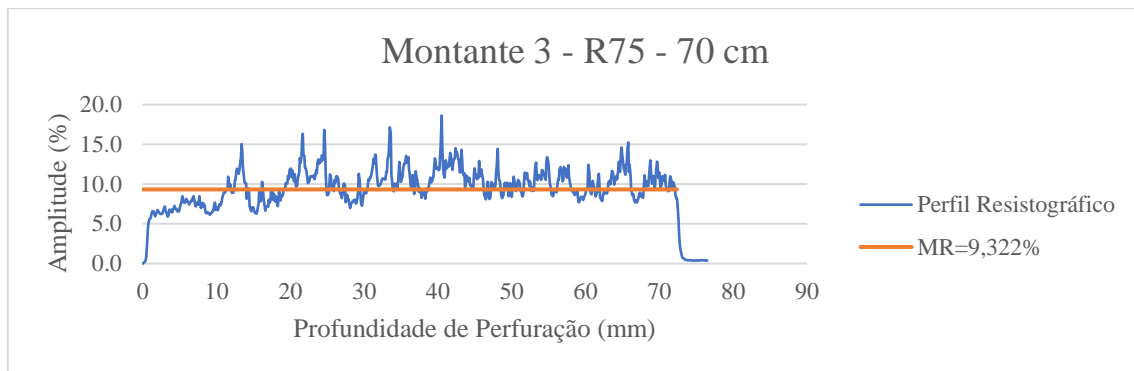
Gráfico 3 - Perfil Resistográfico R75

No ensaio do Gráfico 3, a 70 centímetros do apoio do montante 3, denota-se que a resistência à penetração é menor no primeiro centímetro, variando depois de forma uniforme até ao final da secção, situação que eventualmente se deverá ao facto de a madeira perfurada se tratar de borne e depois atinge parte do cerne.

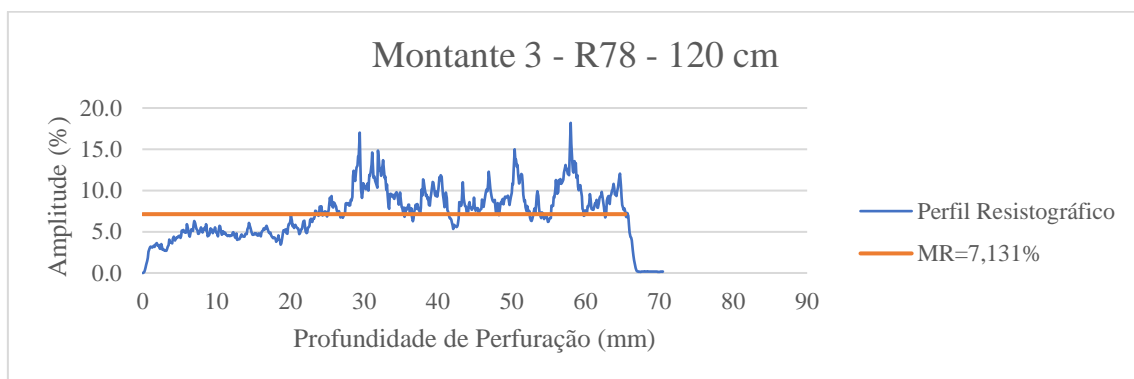
Gráfico 4 - Perfil Resistográfico R78

O Gráfico 4 apresenta o perfil resistográfico a 120 centímetros do apoio verifica-se que a resistência à penetração é menor nos primeiros dois centímetros, havendo dois picos maiores. A medida resistográfica é menor que nos ensaios anteriores.

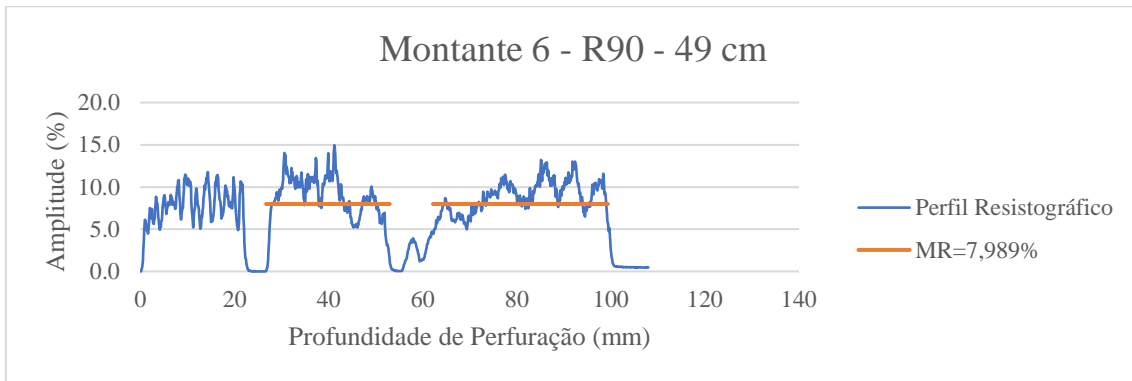
Gráfico 6 - Perfil Resistográfico R90

Já o **Error! Reference source not found.**, que apresenta o ensaio realizado um pouco mais acima, o perfil resistográfico mostrou uma zona de degradação no interior do montante, entre os cerca de 5,5 centímetros de perfuração e os 6,5. Fez-se, então outro ensaio um pouco mais acima, o **Error! Reference source not found.**, o qual também revelou a continuação desta degradação. Nos perfis resistográficos que apresentam degradação, o cálculo da medida resistográfica é feita apenas com os valores de madeira sã, retirando os valores de resistência à penetração mais baixos.

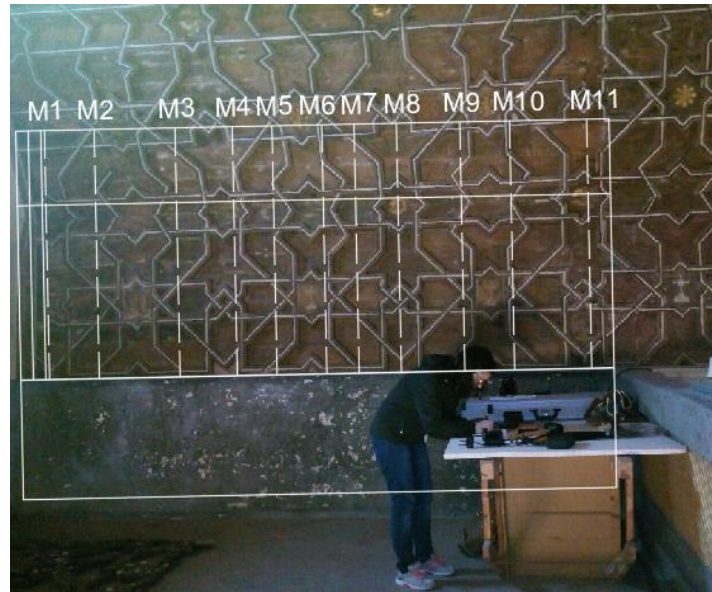
Figura 31 - Localização dos montantes no painel Norte

À semelhança do painel Sul, no painel da parede Norte não existe nenhum montante aparente, pelo que teve de se identificar a sua possível localização com a identificação da localização dos parafusos e pelo do som da maceta ao bater no revestimento. Na Figura 31 é indicado o que se considerou ser a localização dos montantes.

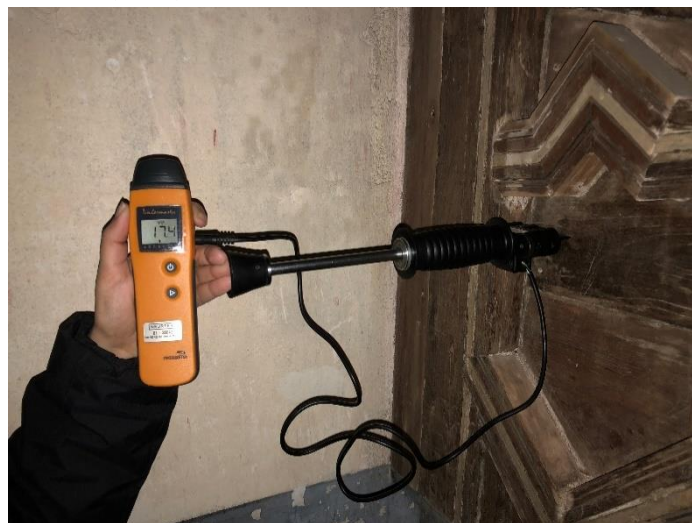
Figura 32 - Medição do teor em água com humidímetro de agulhas

De uma forma geral, as medições registadas com o higrómetro de contacto no painel vertical revelaram teores em água médios relativamente baixos, entre os 12,12% e os 14,33%, sendo estes valores aceites e fora dos limites de risco de ataques de agentes xilófagos. Porém, utilizando o humidímetro de agulhas, para uma análise a maior profundidade, encontraram-se teores em água mais elevados, como mostra a Figura 32, embora não se ultrapasse os 20%.

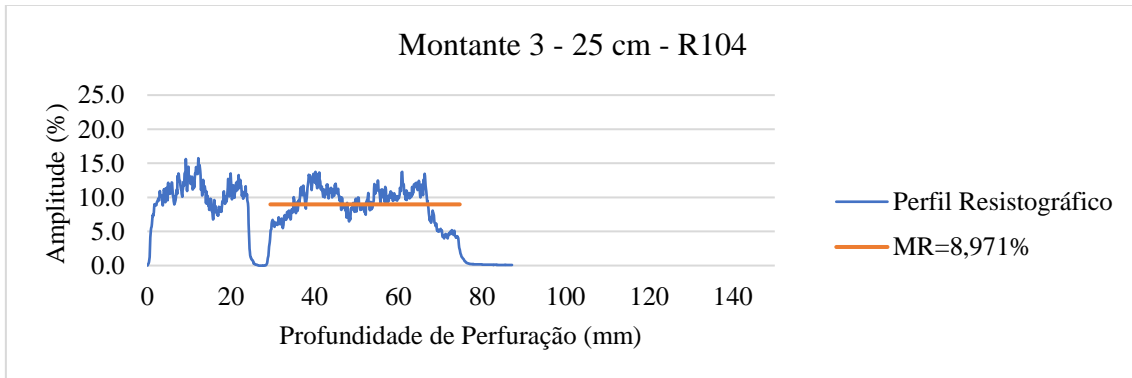
Gráfico 12 - Perfil Resistográfico R104

O mesmo que acontece no montante 1 repete-se no montante 3. O Gráfico 12 apresenta o ensaio no painel vertical que apresenta menor largura e menor medida resistográfica do que no painel diagonal, como mostra o Gráfico 13. O perfil resistográfico do montante apresenta alguma irregularidade, demonstrando uma diminuição da resistência à perfuração, sensivelmente a meio da sua profundidade. Já o perfil resistográfico do elemento na diagonal apresenta maior largura e maior medida resistográfica.

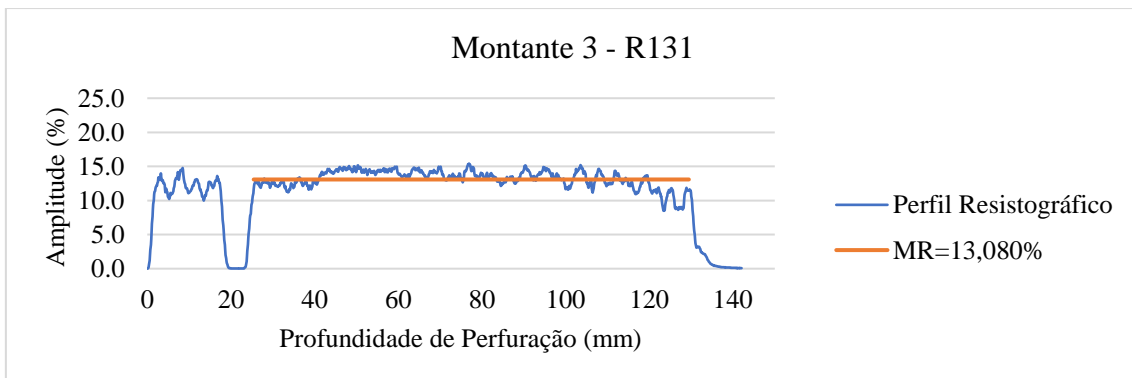
Gráfico 13 - Perfil Resistográfico R131

Pode se afirmar que pela sua localização na estrutura e que tanto pelo ensaio R 141 e R131 foram realizados numa peça pertencente a uma diagonal da estrutura da asna (ver Figura 6), apresentando uma profundidade de perfuração de cerca de 110 milímetros. Mostra também um cuidado maior na escolha de maiores secções e madeiras mais resistentes para elementos de maior importância no funcionamento de uma asna.

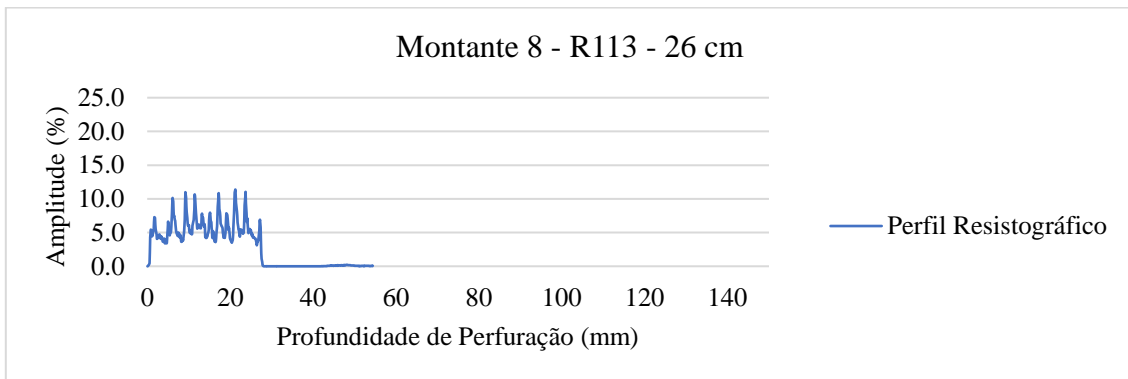
Gráfico 17 - Perfil Resistográfico R113

Neste ensaio, chegou-se à conclusão de que, onde se julgou localizar o montante 8, não há qualquer montante. O Gráfico 17 apresenta o perfil resistográfico elaborado na zona onde se arbitrou ser o montante 8, mas pela profundidade obtida percebe-se que não existe montante, e que o revestimento tem cerca de 2,5 centímetros, tal como nos ensaios anteriores.

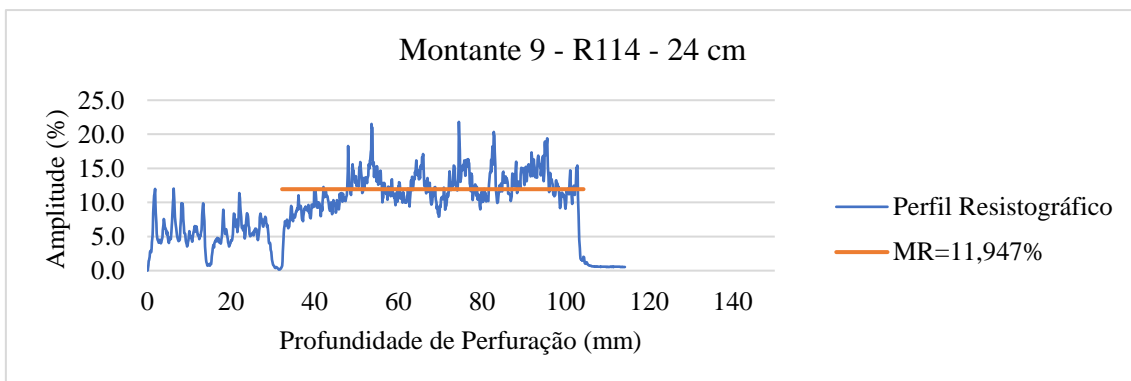
Gráfico 18 - Perfil Resistográfico R114

Dos ensaios elaborados no montante 9 pode-se concluir que este tem maior largura que os anteriores, tal como mostra o Gráfico 18. Encontrou-se uma zona de significativa perda de resistência a 54 centímetros de altura.

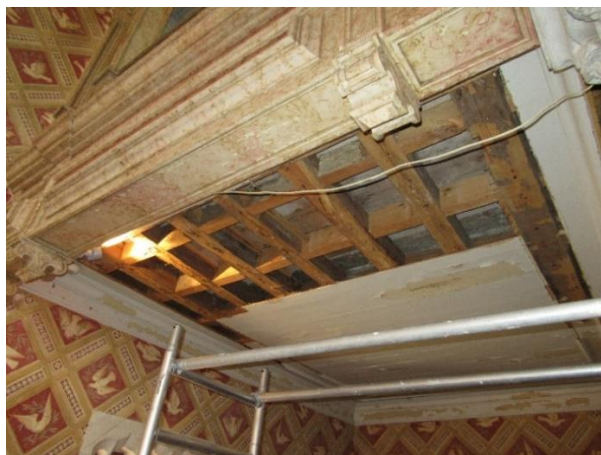
Figura 35 - Vigas da Tribuna

Numa primeira abordagem, procurou-se com a maceta algum som oco, podendo evidenciar a existência de madeira degradada. O que não aconteceu, a pancada revelou um som seco e vibrante. À primeira vista, a estrutura de madeira parece estar em bom estado de conservação, não havendo evidências da existência de ataques de origem biológica. Pensa-se que o tipo de madeira será a Casquinha. A distância entre eixos das vigas é de cerca de 45 centímetros, e as secções das vigas são as apresentadas na Tabela 20 - Levantamento geométrico das vigas da tribuna. A numeração das vigas foi feita da viga mais a Norte como a viga V1, sendo aquela de que se vê maior comprimento da face inferior, até à viga do lado do alçado Sul como a viga V7.

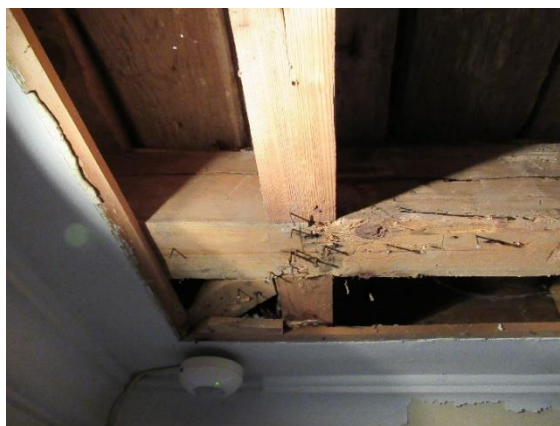
Figura 36 - Pormenor do travamento com elemento na diagonal

Nos cantos, e como se pode observar na Figura 36, a estrutura é travada com um elemento disposto na diagonal, que permite uma melhor ligação entre os elementos viga-tarugo, e melhora a segurança estrutural do pavimento. Estes aspetos revelam o enorme cuidado que se teve na altura da construção da tribuna.

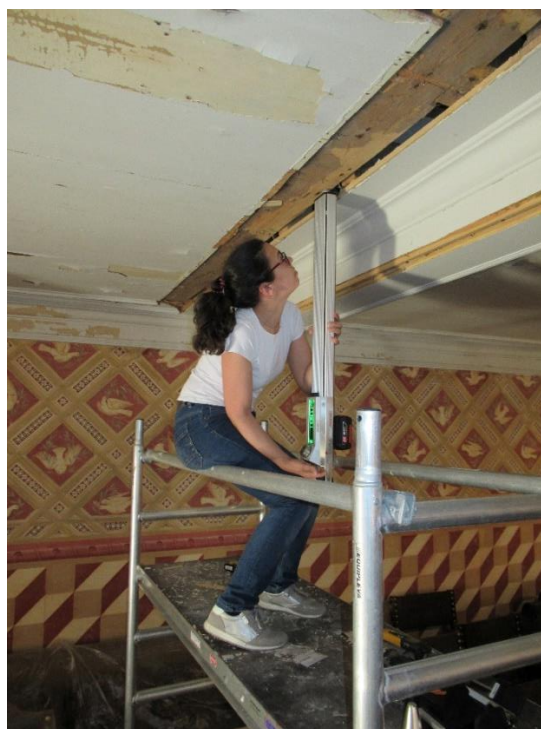
Figura 38 - Execução de ensaio com resistógrafo na viga VI

Ensaiou-se a viga 1, com duas medições em três zonas distintas, a primeira zona localizada a 1/4 do vão medindo-se a partir da parede que será um dos apoios da viga, a outra zona 1/4 do apoio na viga metálica, e a terceira zona a meio vão (Figura 38).

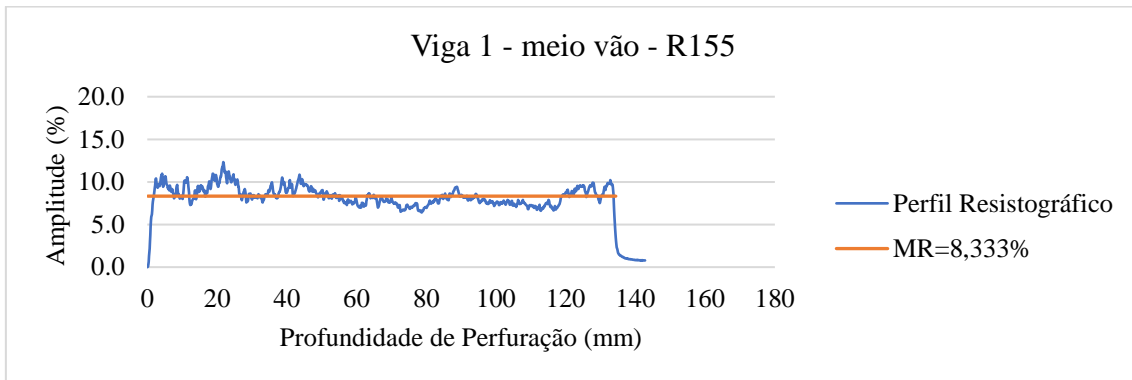
Gráfico 19 - Perfil Resistográfico R155

O Gráfico 19 mostra um dos perfis resistográficos retirados a meio vão que se apresenta uniforme ao longo da altura da viga. Já o Gráfico 20 apresenta uma faixa de perda de resistência, facto este que se deve à existência de uma fenda aqui localizada. Os valores das medidas resistográficas apresentam-se na Tabela 24.

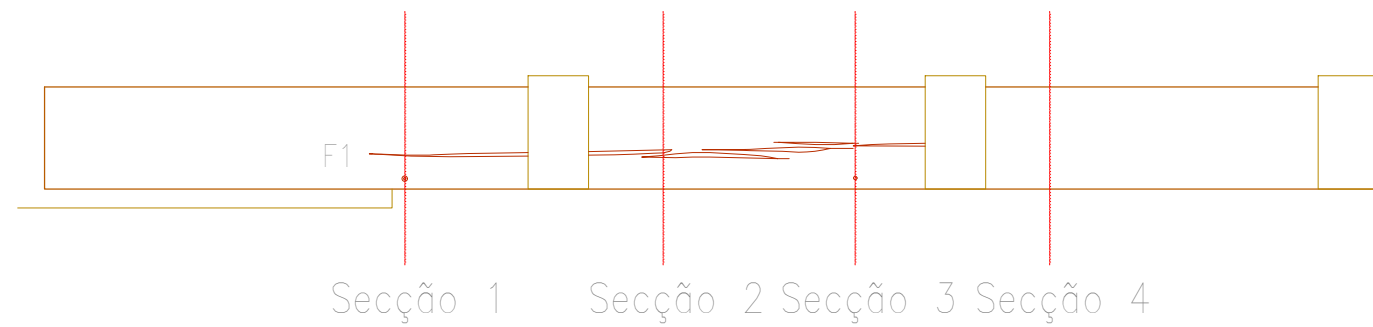
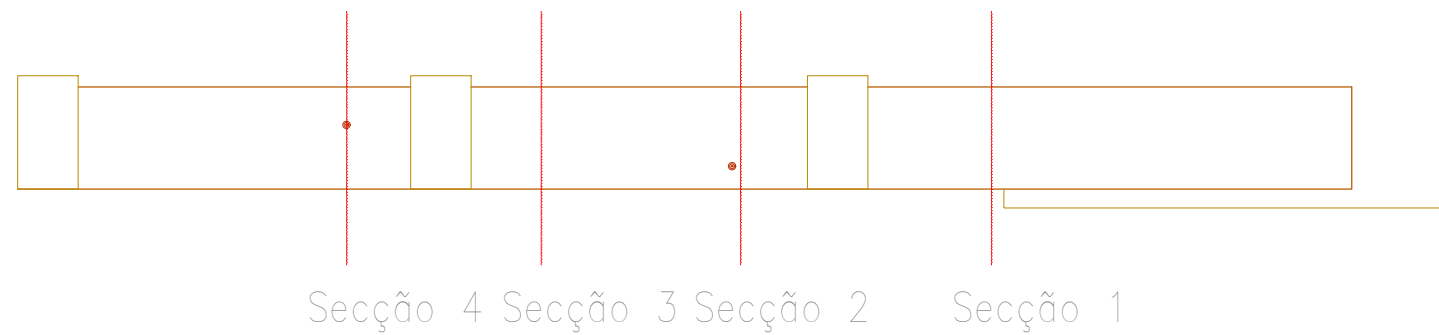
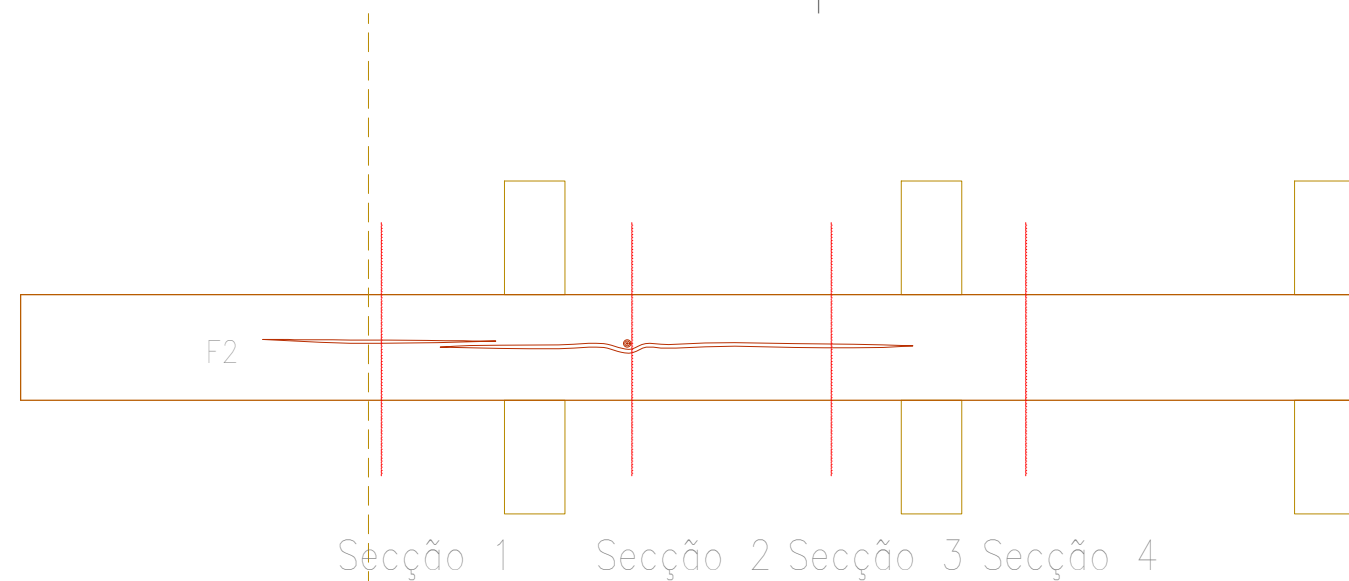
A Tabela 33 fornece um resumo da classificação efetuada aos vários elementos. Quando um dos elementos foi classificado como Classe E, nem que seja apenas num parâmetro essa é considerada como Classe E. As vigas 1, 4, 5 e 7 ficaram sem classificação devido à presença de fendas e de degradação biológica.

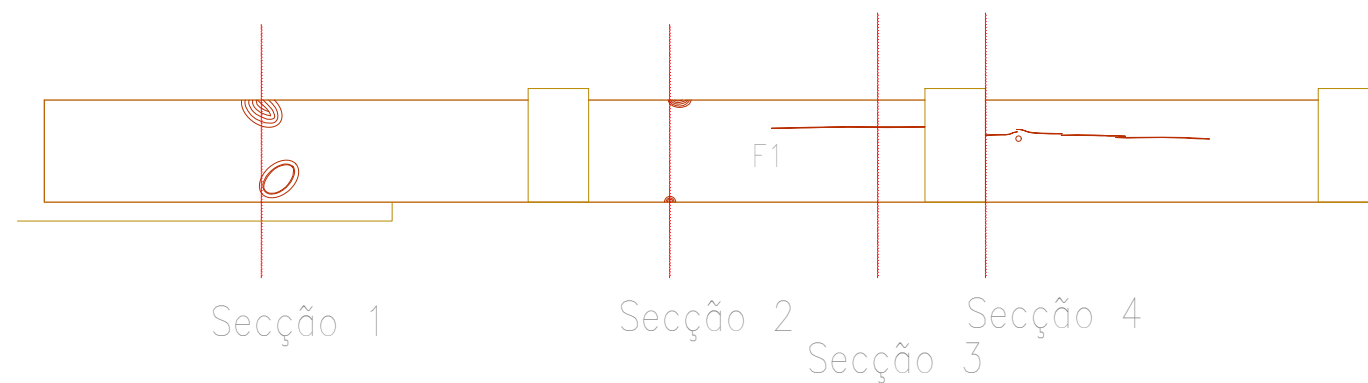
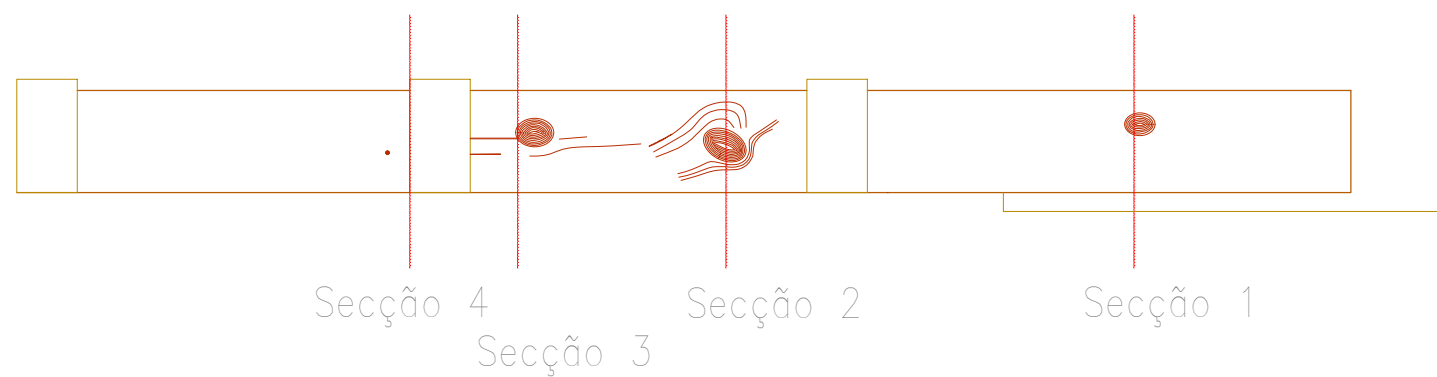
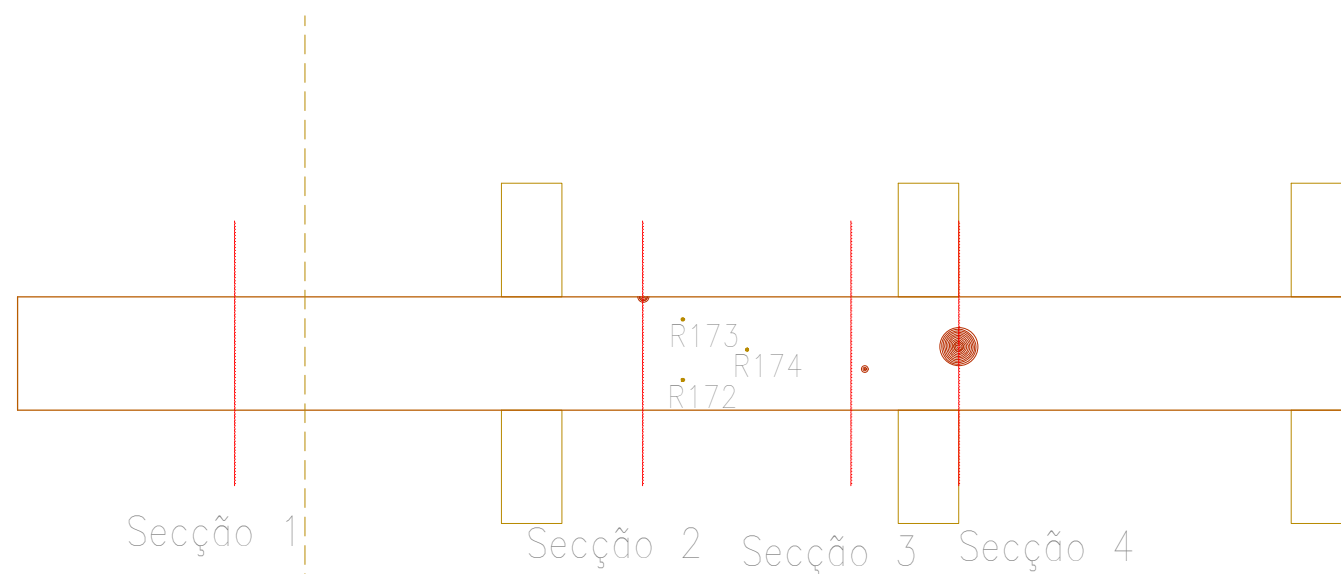
Na viga 4 registou-se uma resistência à penetração da agulha menor, e pouco uniforme. No Gráfico 21 observa-se a perda de resistência na face superior à qual não se tem acesso e que está voltada para o pavimento. Devido à continuidade da alternância de anéis, mas com menor resistência à perfuração, supõe-se que indica degradação por fungos de podridão, nos dois centímetros superiores da viga (Neves, Henriques, 2014), ou poderá indicar uma zona da madeira mais branda. Por conseguinte os valores das medidas resistográficas são menores, tal como apresentado na Tabela 25.

Como conclusão deste levantamento, pode-se afirmar que as vigas se encontram em bom estado de conservação, sendo apenas registada degradação ou heterogeneidade junto à face superior nas vigas V4, V5 e V7.

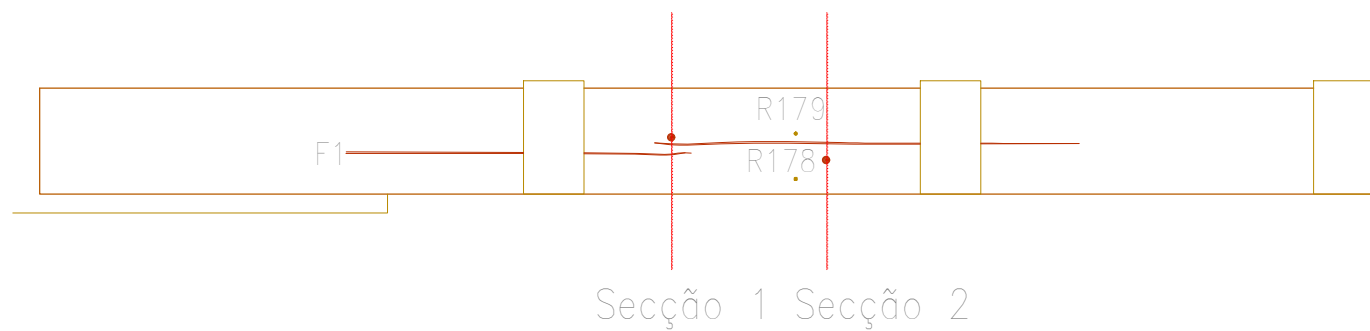
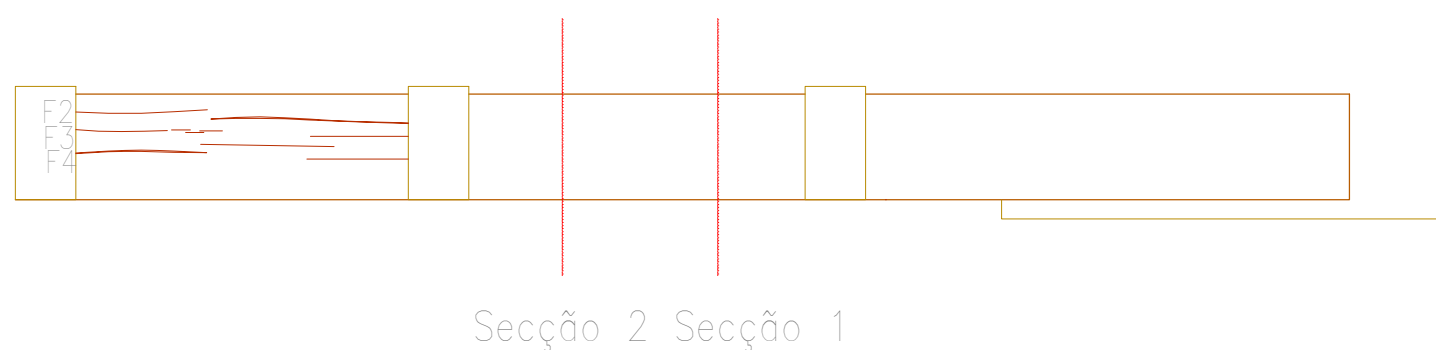
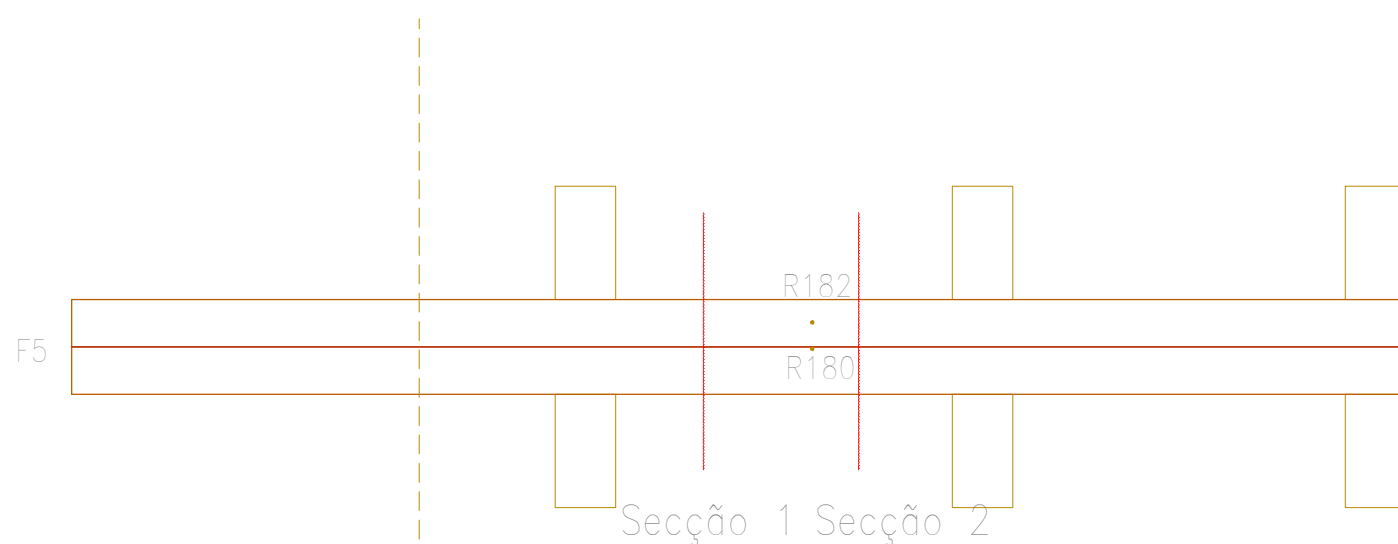
Também na viga 5, existem sinais de degradação no interior da secção, mais próximo da face à qual não se consegue ter acesso e que está em contacto com as tábuas de madeira que servem de apoio ao pavimento da tribuna.

As vigas V5, V6 e V7 eram as que, visualmente, apresentavam mais defeitos e um aspeto um pouco degradado, porém, os ensaios com o resistógrafo na viga V6 revelou que esta não tem degradação na secção estudada. Já as vigas V5 e V7 apresentam degradação no seu interior devido a caruncho grande.

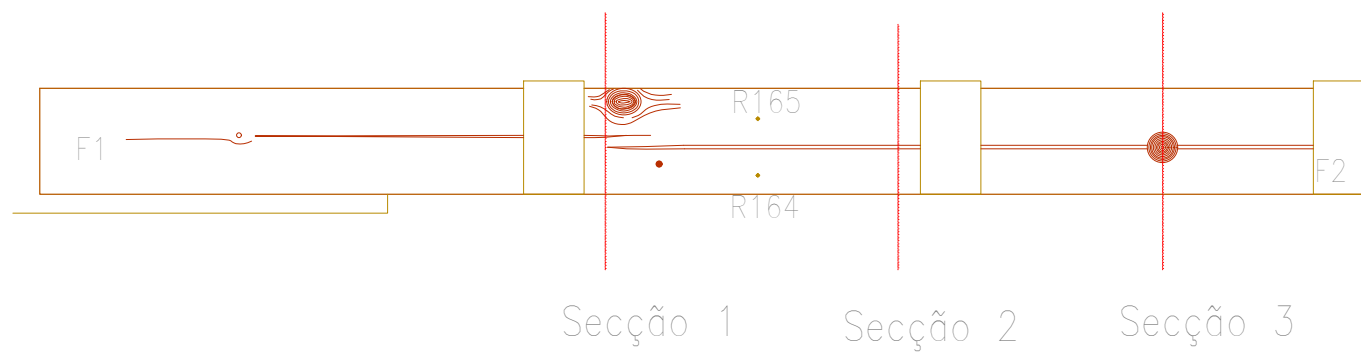
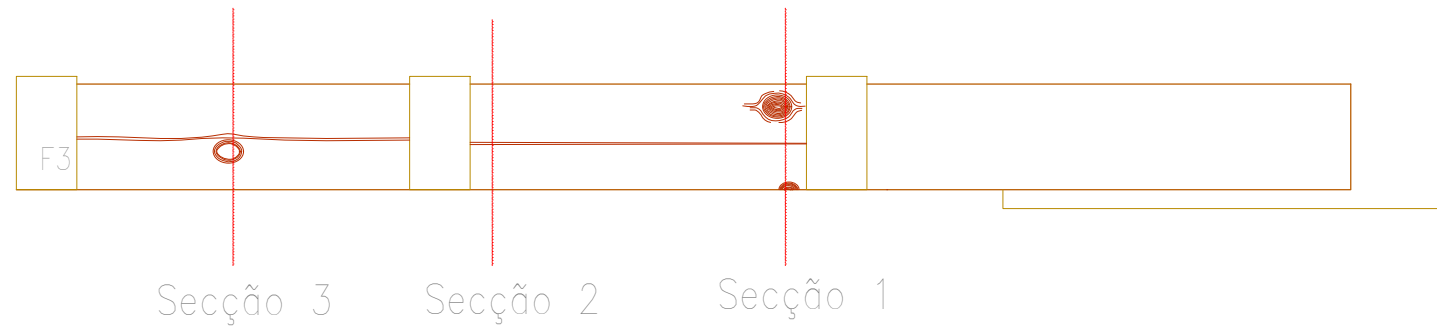
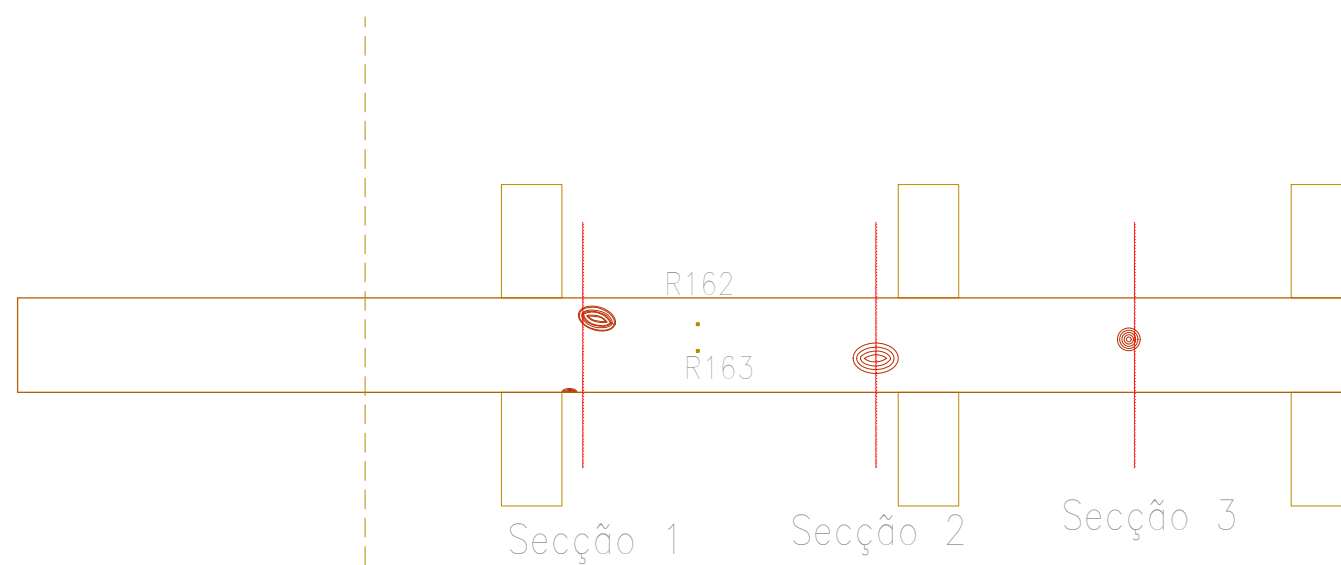
Na viga 6 não há registos de degradação significativa e os valores de resistência estão dentro dos valores encontrados nas restantes vigas quando não existe degradação, tal como se pode confirmar pela Tabela 26. O Gráfico 23 apresenta um perfil resistográfico na viga V6 onde este se apresenta uniforme.

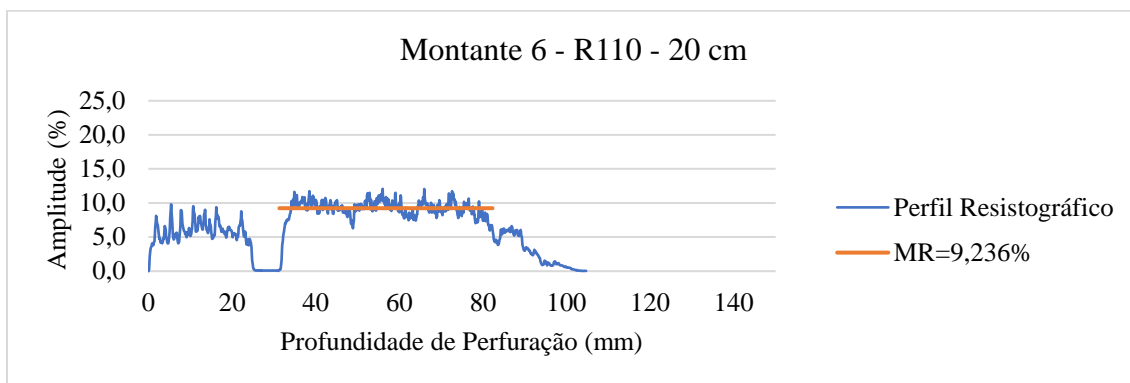
Montante 6

Este estudo foi realizado em dois locais diferentes da capela e com objetivos distintos. O primeiro foi o estudo no revestimento e cobertura da capela, onde se procurou reconhecer degradação por agentes biológicos e onde a utilização do resistógrafo foi determinante para encontrar a localização dos montantes e comprovar a existência de degradação. Neste local foi encontrada a entrada de água pela cobertura, facto que muito possivelmente levou ao surgimento de fungos. É também evidente o ataque por térmitas. A acumulação de lixo, detritos e poeiras por de trás do revestimento de madeira da cobertura leva também à degradação dos montantes. Os teores em água medidos à superfície não são elevados, existindo alguns valores mais elevados na medição com higrómetro de agulhas, porém, não ultrapassando os 20%. Na análise com o resistógrafo encontrou-se alguns montantes com degradação por térmitas subterrâneas, nomeadamente nos montantes 6 e 7 no painel Sul, e no montante 4 e 9 do painel Norte.

Para uma intervenção em maior detalhe e precisão, recomenda-se a remoção dos painéis de revestimento, para limpeza do espaço entre este e a parede de alvenaria, já que esta apresenta muita acumulação de poeiras. Deverá ser aplicada na estrutura um produto biocida como tratamento curativo e procurar a consolidação dos montantes degradados no painel Sul, por exemplo, com a utilização de resinas epóxi. Nenhum destes tratamentos será eficaz sem antes resolver o problema da entrada de água pela cobertura, rever o sistema de drenagem de águas pluviais e procurar soluções de impermeabilização de zonas sensíveis, como encontros com chaminés ou paredes mais elevadas, garantindo uma boa ventilação do espaço.

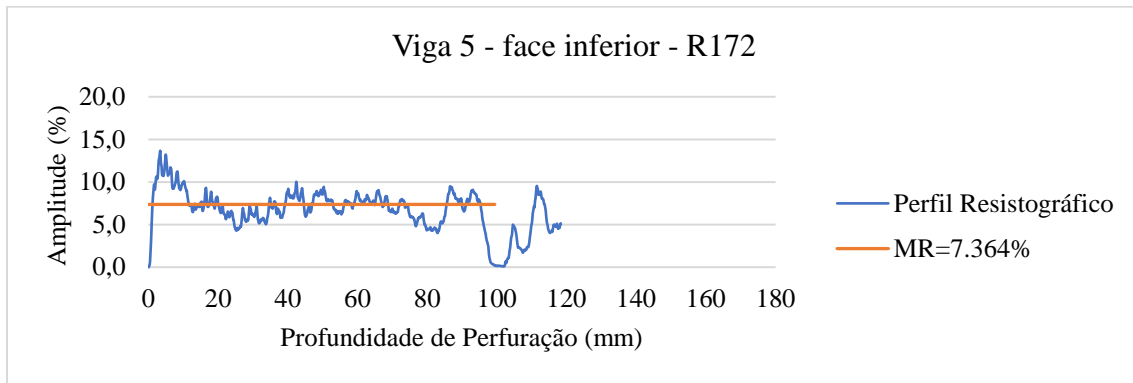
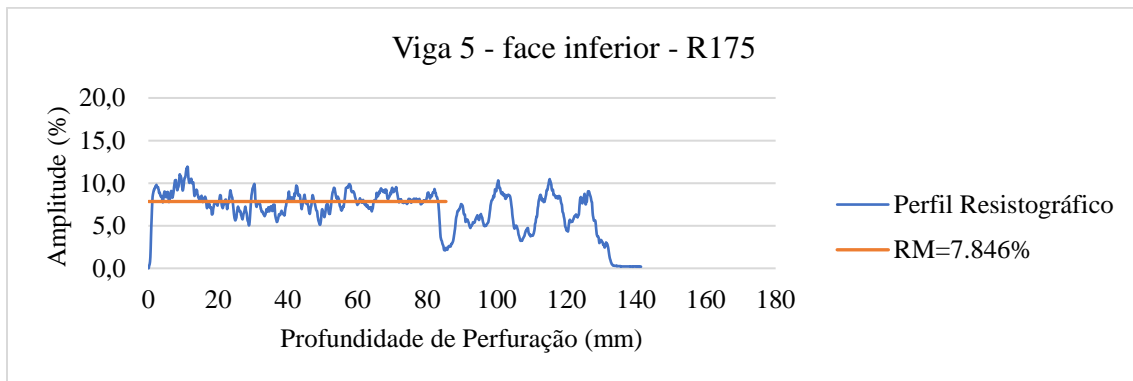
Viga 5

Como foi dito anteriormente só foram encontradas evidências de degradação nas vigas V5 e V7, pelo que estas ficam sem classificação e as restantes com SS.
