LA EXCAVACIÓN Y CONSOLIDACIÓN DE LA TORRE BOMBARDA (L'ALFÀS DEL PI, ALICANTE)

THE EXCAVATION AND CONSOLIDATION OF THE BOMBARDA TOWER
(L'ALFÀS DEL PI, ALICANTE)

CAROLINA FRÍAS CASTILLEJO
Ayuntamiento de l'Alfàs del Pi

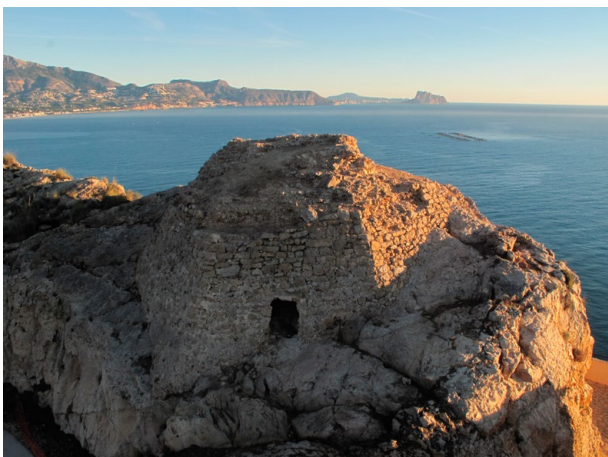
Figura 8: Vista general de la torre durante el proceso de excavación.

- Obtener información acerca de su sistema constructivo y documentar restos cerámicos que pudieran confirmar su cronología.
- Consolidar los paramentos de la torre con el fin de detener el grave proceso de degradación al que estaban sometidos.
- Realizar un levantamiento topográfico de la torre mediante fotogrametría.

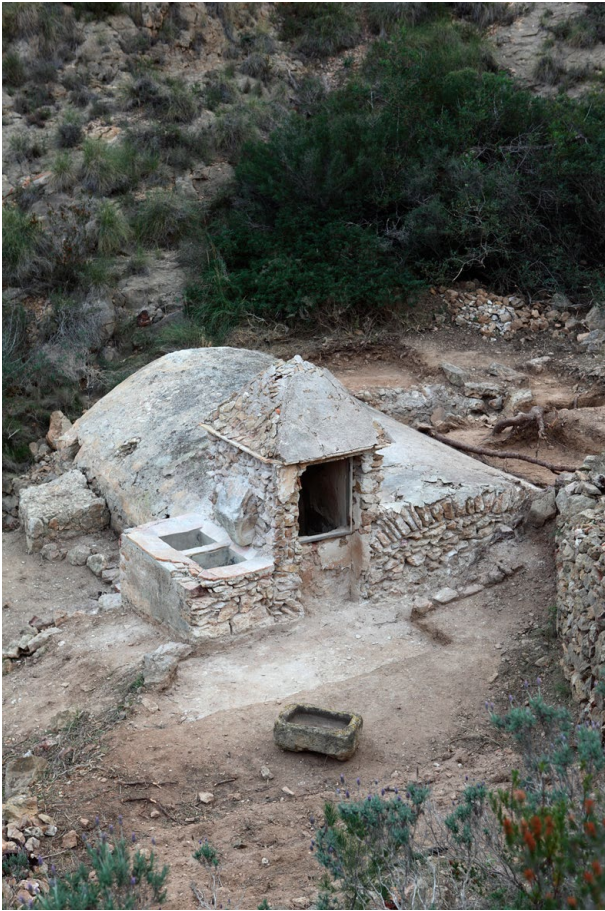
Figura 15: El aljibe durante los trabajos de restauración y puesta en valor.
