INSTITUTO TECNOLÓGICO DE COSTA RICA

Proyecto Final de Graduación para optar por el grado de Licenciatura en Ingeniería
Ambiental

**“Propuesta plan de seguridad del agua (PSA) para la Asociación Administradora del
Acueducto Rural de San Miguel de Higuito de Desamparados.”**

CARTAGO, Noviembre , 2019

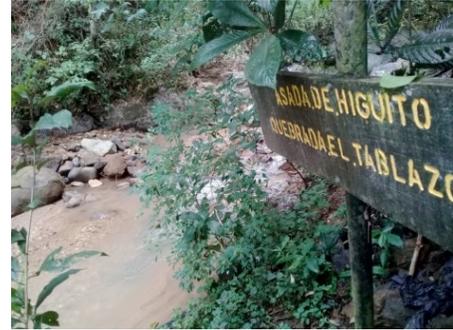
8. ¿Se encuentran plantas (raíces, hojas y otros) obstruyendo las rejillas de la toma?		1
9. ¿Existen condiciones de deforestación y erosión en los alrededores de la toma?	1

10. ¿Está ausente el desarenador después de la toma de agua?		1
TOTAL DE FACTORES DE RIESGO IDENTIFICADOS (Total de "SI")	4	6

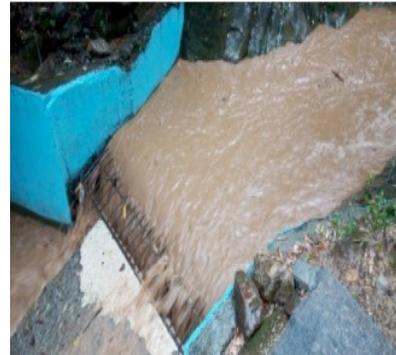
TOMA DE AGUA SUPERFICIAL- Quebrada Mena

II-) DIAGNOSTICO DE LA INFRAESTRUCTURA		
IDENTIFICACIÓN DE FACTORES DE RIESGO EN LA TOMA DE AGUAS SUPERFICIALES	SÍ	NO
1. ¿Está la captación fuera de un área protegida o zona de conservación?	1

2. ¿Está la toma de agua desprovista de infraestructura que la proteja?		1
3. ¿Está el área alrededor de la toma sin cerca, o malla de protección?		1
4. ¿Existe actividad agrícola, ganadera, industrial o desarrollo habitacional, que descarguen sus residuos aguas arriba	1

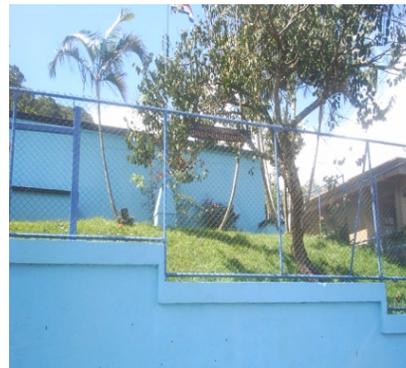
TANQUE DE ALMACENAMIENTO- Tanque principal

IDENTIFICACIÓN DE FACTORES DE RIESGO EN LA TOMA DE AGUAS SUPERFICIALES	SÍ	NO
1. ¿Están las paredes agrietadas (concreto) o herrumbradas (metálico)?		1
2. ¿Están las tapas del tanque de almacenamiento, construida en condiciones no sanitarias?		1

7. ¿Está ausente o defectuosa la malla de protección?		1
8. ¿Carece la tapa de un sistema de cierre seguro (candado, cadena, tornillo)?		1
9. ¿Carece el tanque de respiraderos o tubería de rebalse con rejilla de protección?		1

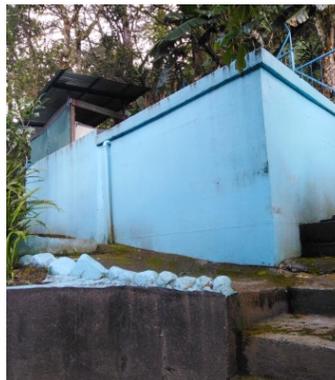
TANQUE DE ALMACENAMIENTO- Tanque San Gerardo

II-) DIAGNOSTICO DE LA INFRAESTRUCTURA		
IDENTIFICACIÓN DE FACTORES DE RIESGO EN LA TOMA DE AGUAS SUPERFICIALES	SÍ	NO
1. ¿Están las paredes agrietadas (concreto) o herrumbradas (metálico)?		1

2. ¿Están las tapas del tanque de almacenamiento, construida en condiciones no sanitarias?		1
3. ¿Carece la estructura externa de mantenimiento? (Pintura, limpieza: libre de hojas, musgo, ramas, otros)		1

6. ¿Existen sedimentos, algas u hongos dentro del tanque?		1
7. ¿Está ausente o defectuosa la malla de protección?		1
8. ¿Carece la tapa de un sistema de cierre seguro (candado, cadena, tornillo)?		1

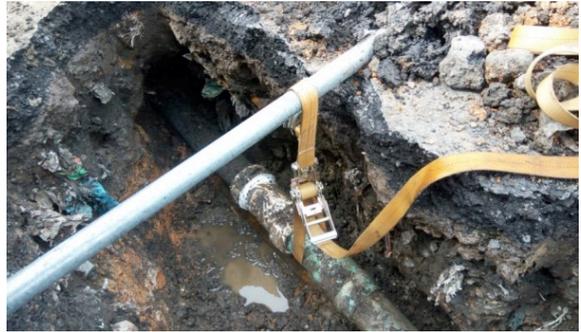
Línea de conducción y distribución

I-) INFORMACION GENERAL	
Fecha:	13-08-19
Hora:	10:40 AM
Nombre acueducto:	Asociación Administradora del Acueducto Rural de Higuito de Desamparados
Funcionario del acueducto:	Mario Portuguez Sequeira
Teléfono:	8326-7779
Número de reparaciones por fugas	8
Material de líneas de conducción:	PVC(x) Hierro galvanizado() Otros:
Material de la tubería de distribución:	PVC() Hierro Galvanizado() Mixto(x) Otros: Se tiene solo un tramo de 1,8km de HG

IDENTIFICACIÓN DE FACTORES DE RIESGO EN LA TOMA DE AGUAS SUPERFICIALES	SÍ	NO
1. ¿Existe alguna fuga en la línea de conducción?		1
2. ¿Carecen los tanques quiebra gradientes de tapas sanitarias?		1
3. En los tanques quiebra gradientes ¿se observan rajaduras, grietas, fugas o raíces?		1
4. ¿Se observan fugas visibles en alguna parte de la red de distribución?		1
5. ¿Existen variaciones significativas de presión en la red de distribución?	1	
6. ¿Carece de cloro residual alguna zona en la red principal de distribución?		1
7. Existen interrupciones constantes en el servicio de distribución de agua?	1	
8. ¿Carecen de sistema para purgar la tubería de distribución?		1
9. ¿Carecen de un fontanero o encargado del mantenimiento de la red?		1
10. ¿Carecen de un esquema del sistema de distribución (planos o croquis)?		1
TOTAL DE FACTORES DE RIESGO IDENTIFICADOS (Total de "Sí")	2	8
