Kramer, Johann; Liese, R.; Lüders, Karl
Die Sturmflut vom 16./17. Februar 1962 im
niedersächsischen Küstengebiet

Die Sturmflut vom 16./17. Februar 1962 im niedersächsischen Küstengebiet

Bericht der vom Niedersächsischen Minister für Ernährung, Landwirtschaft
und Forsten eingesetzten Ingenieur-Kommission

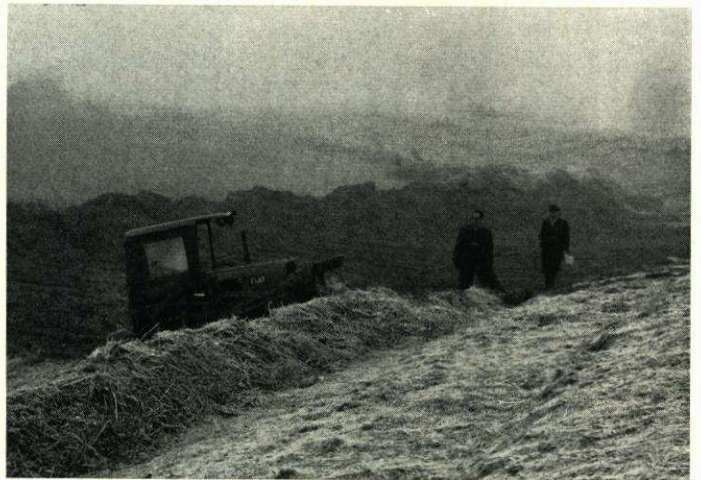
Deichboden: Der bei den Deichverstärkungen der letzten Jahre neu eingebaute Boden war noch nicht widerstandsfähig genug gegen Auswaschung durch Wellen (Abb. 17). Der Deichboden erhält erst im Laufe der Jahre die notwendige Festigkeit. Dagegen sind sehr alte, aus schwerem Kleiboden bestehende Deiche bei der Februarflut nicht beschädigt worden, obwohl sie ohne Vorlandschutz der stärksten Brandung ausgesetzt waren (Deichstrecke von Norddeich bis Utlandshörn in Ostfriesland).

Abb. 17.
Auswaschung noch nicht verfestigten Deichbodens an der Außenböschung des im Jahre 1961 verstärkten Seedeiches ostwärts Neuharlingersiel in Ostfriesland

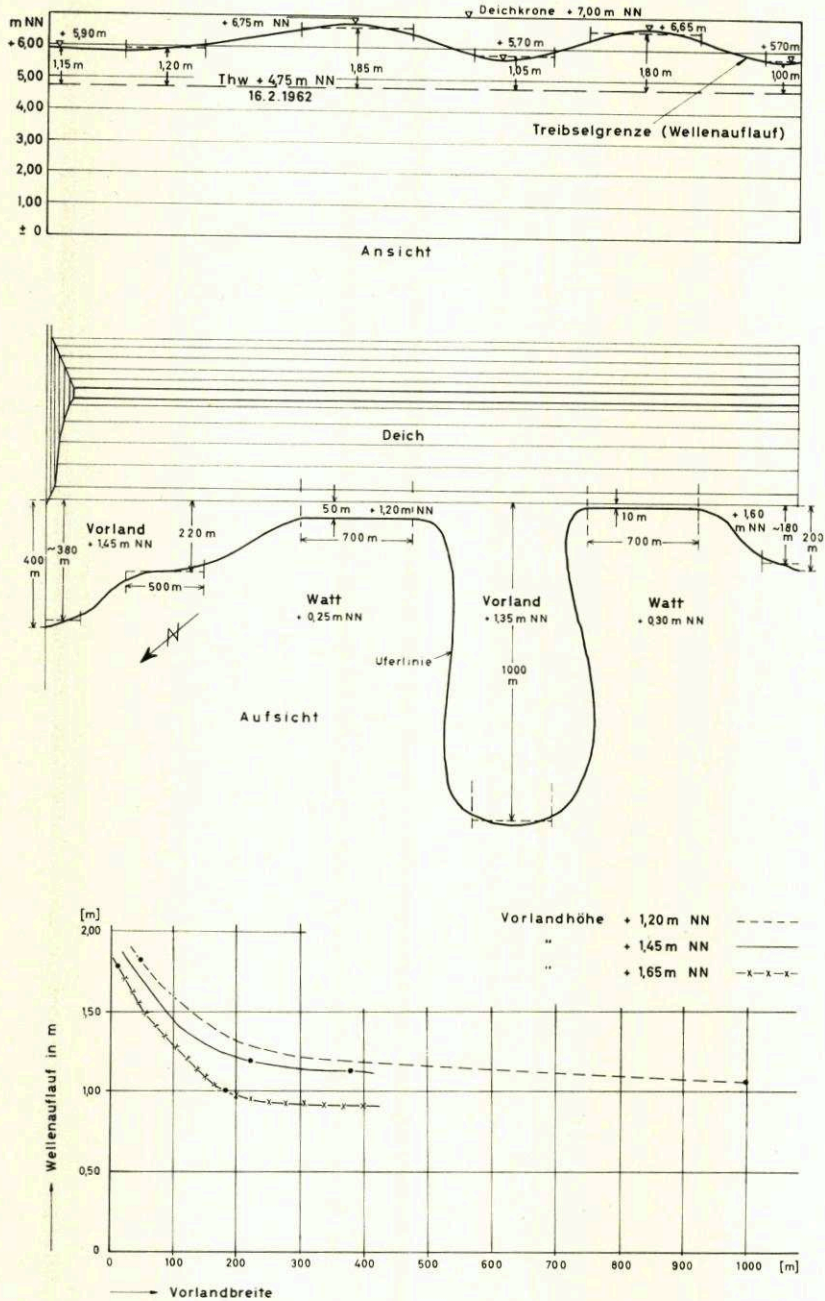
An mehreren Deichstrecken konnte festgestellt werden, daß die Höhe der Außenberme (wie auch Breite und Höhe des Vorlandes, vgl. III. 5 und Abb. 22) einen wesentlichen Einfluß auf die Größe des Wellenauflaufes am Deich hat. So ist an zwei benachbarten Uferstrecken bei Mundahn ein erheblicher Unterschied im Wellenauflauf beobachtet worden, bedingt durch die verschiedene Höhenlage der Berme. Bei der auf 1,85 m über dem mittleren Tidehochwasser liegenden Berme war der Wellenauflauf um 1 m geringer als bei der rund 1 m über MThw liegenden benachbarten Berme (Abb. 11).

Die Wirkung des Vorlandes auf den Wellenauflauf hat sich an der unterschiedlichen Höhenlage der Treibselgrenze an zahlreichen Deichstrecken deutlich gezeigt. Als Beispiel hierfür soll der Störtebekerdeich in der Leybucht (Ostfriesland) angeführt werden. Dieser Deich verläuft auf rund 4 km Länge von Nordost nach Südwest, so daß zur Tidehochwasserzeit der Wind senkrecht zum Deich stand. Die eingemessene Treibselgrenze lag an Deichstrecken ohne Vorland rund 1 m höher auf der Deichböschung als an Strecken mit Vorland, wobei auch die Höhe des Vorlandes einen beachtlichen Einfluß auf den Wellenauflauf erkennen läßt. Dieser Zusammenhang zwischen Vorlandbreite, Wellenauflauf und Vorlandhöhe ist in Abbildung 22 besonders dargestellt.

Abb. 22. Zusammenhang zwischen Wellenauflauf und Vorlandbreite und -höhe am Störtebekerdeich an der Leybucht in Ostfriesland

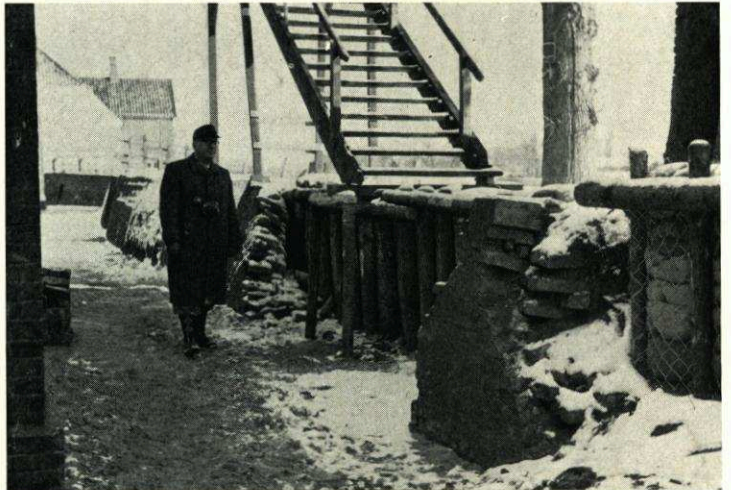
Stromdeich an der Unterweser bei Käseburg (Anl. 2)

Der Weserdeich bei Käseburg wurde an einer niedrigen Stelle in der Deichkrone von Wellen überschlagen, so daß die Binnenböschung durchweichte und abgespült wurde. Mit der fortschreitenden Durchweichung brach der Deich dann in kurzer Zeit, wobei einzelne Brocken des Deichbodens bis zu 100 m in das Binnenland gespült wurden. Da der Deichbruch jedoch erst bei fallendem Wasser eintrat, blieb die Überschwemmung auf ein kleines Gebiet begrenzt. Die Ursachen des Bruches waren die ungenügende Deichhöhe und die zu steile Binnenböschung, rund 1:1,25. Die durch den Deichbruch eingeströmten Wassermengen wurden sehr bald von den in der Nähe der Bruchstelle verlaufenden großen Sieltiefs aufgefangen.

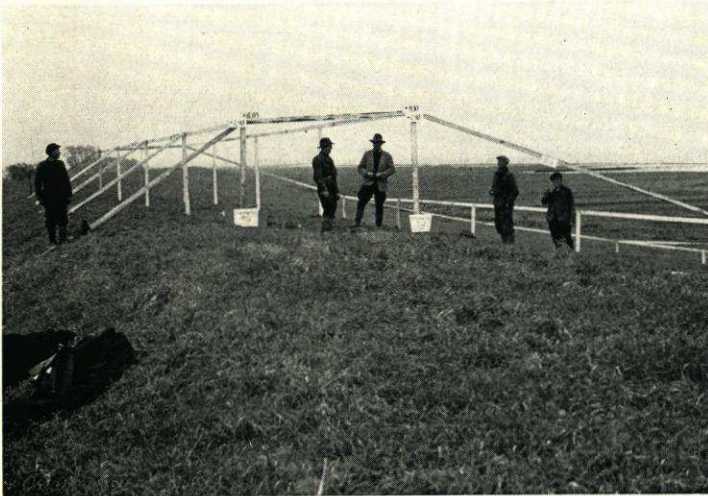
Eine noch schwerwiegendere Gefahrenstelle hat bei Sehestedt bestanden, bevor hier Deiche auf 6 km Länge in den Jahren 1955 bis 1959 erhöht und verstärkt wurden (Abb. 37). Die Auf-

Abb. 37.
Geplante Erhöhung und
Verstärkung des Haupt-
deiches bei Sehestedt am
Jadebusen

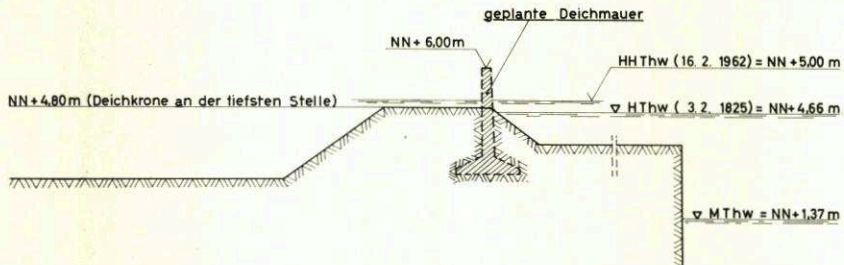
Abb. 38. Geplante Erhöhung des Deiches im Stadtgebiet von Cuxhaven durch eine Stahlbetonmauer

konnte z. B. mit dem Bau der Deichmauer in Cuxhaven (Abb. 38) bisher noch nicht begonnen werden. Beispiele für fertiggestellte Deichmauern sind die in Neuharlingersiel (Abb. 39) und in Elsflëth, die beide ihre Bewährungsprobe bei der Februarflut voll bestanden haben. Ohne sie wären zweifellos in beiden Ortschaften und deren Umgebung nicht abzusehende Schäden entstanden.

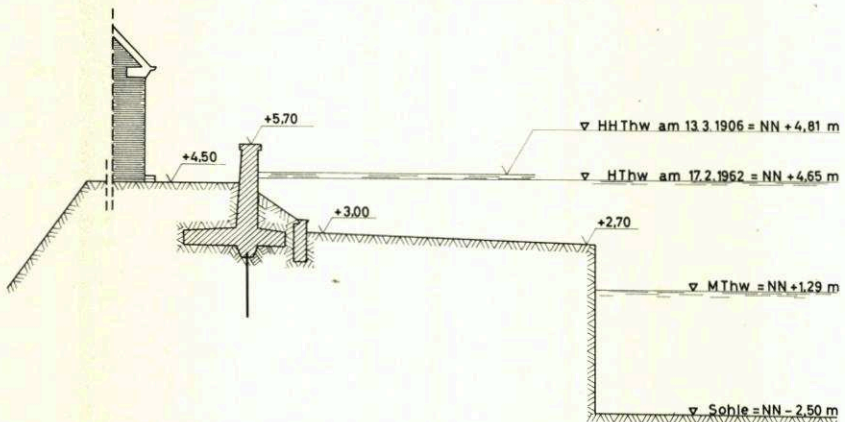
Abb. 39. Deichmauer in Neuharlingersiel (Ostfriesland)
