Eißfeldt, Fritz P.

Stand sicherheitsbeurteilung alter Hafenanlagen am Beispiel der Woltmann Kaje Cuxhaven

STANDSICHERHEITSBEURTEILUNG ALTER HAFENANLAGEN
AM BEISPIEL DER WOLTMANKAJE CUXHAVEN

Stability analysis of old harbour structures
illustrated by the Woltmankaje Cuxhaven

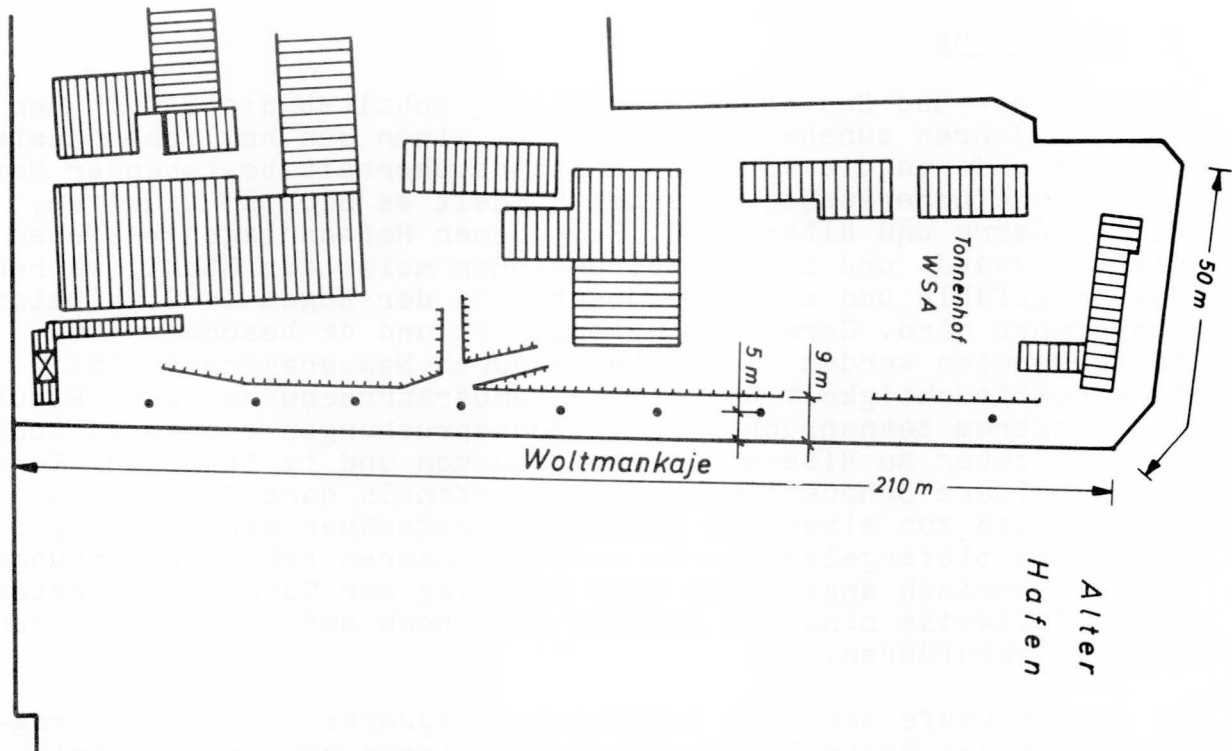
Bild 1 Lageplan der Woltmankaje

Die Woltmankaje wurde in mehreren Bauabschnitten hergestellt bzw. erneuert (siehe Bild 1). Der erste Kajenteil wurde 1913, der neuere Kajenbereich im Jahre 1923 erbaut. Im Jahre 1935 wurde die Kajenanlage verlängert und umgebaut. Welche Maßnahmen wann und wo im einzelnen durchgeführt wurden, ist nicht bekannt.

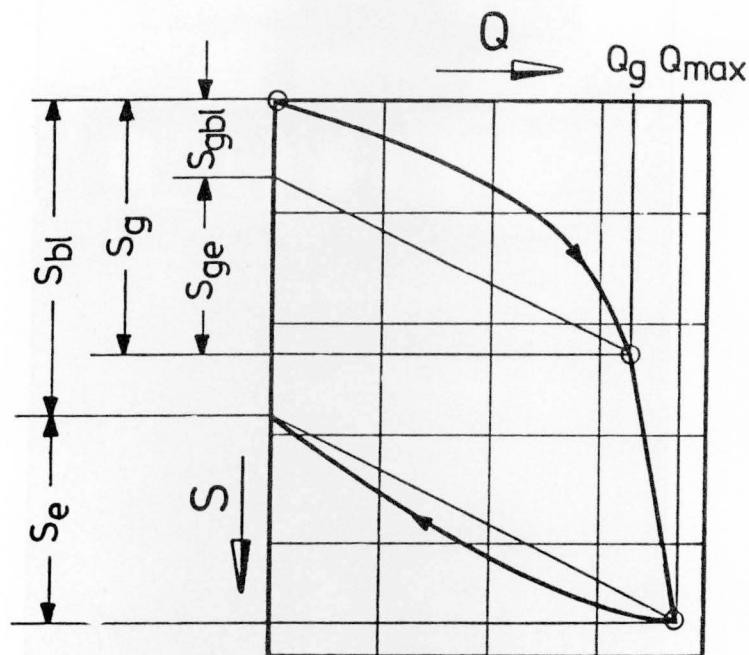
Bild 6 Last-Setzungsdiagramm bei der Probelastung von Pfählen nach DIN 1054

Um die Tragfähigkeit der Pfähle trotzdem ausreichend sicher beurteilen zu können, sind wir von folgendem Gedanken ausgegangen: Nach Bild 2 der DIN 1054 (siehe Bild 6) wird die Pfahltragfähigkeit bei einer Probelastung nach dem Lastsetzungsverhalten beurteilt. Für diesen Sonderfall der Probelastung wurden daraus folgende Bedingungen abgeleitet:

- Das Last-Setzungsverhalten des Pfahlrostes muß bei der Probelastung rein elastisch sein, d.h. es dürfen keine bleibenden Setzungen ($S_{bl} = 0$) auftreten. Denn nur, wenn die Lasten bzw. Setzungen im linearen Anfangsbereich der Lastsetzungskurve liegen, kann davon ausgegangen werden, daß die vorhandenen Pfahllasten einen hinreichenden Abstand von den Grenzlaster haben.

- Die zukünftigen Nutzlasten müssen bei ungünstiger Verteilung und Anordnung mit Sicherheit kleiner sein als die Lasten der Probelastung.
