Bau und Instandsetzung kommunaler Hafен- und Uferanlagen der Insel Helgoland seit 1952

Bau und Instandsetzung kommunaler Hafen- und Uferanlagen der Insel Helgoland seit 1952

Von JOHANNES SCHINDLER und HUBERT LINDEMANN

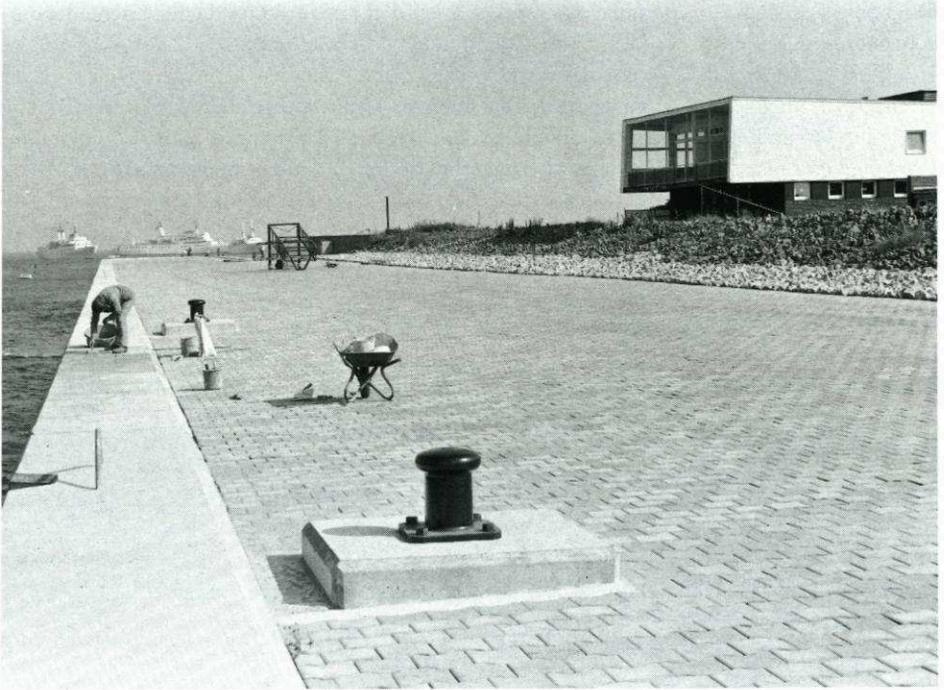
Die Bausubstanz des Nordost-Bohlwerkes war nach 40 Jahren Lebensdauer durch Schäden aus Kriegseinwirkungen und Korrosion so stark gefährdet, daß seine Sicherungsfunktion nicht mehr gewährleistet war.

Das Nordost-Bohlwerk ist seit dem Abschluß der Sanierung wiederholt in die Schlagzeilen geraten und Gegenstand von Diskussionen auf der Insel geworden. Nach Sturmfluten sind mehrfach Hohlraumbildungen und Einstürze der Molenpflasterung im Bereich zwischen alter und neuer Wand eingetreten, deren Ursache zunächst in Undichtigkeiten der neuen Konstruktion vermutet wurden. Untersuchungen ergaben, daß der Sand aus dem Bereich zwischen alter und neuer Wandkonstruktion nicht seewärts, sondern durch zuvor nicht lokalisierte Löcher in der alten Ufereinfassung in die Steinkiste hinein entzogen wird. Mit den Planungsarbeiten für eine Behebung dieser Schadensursache ist 1989 begonnen worden, so daß eine abschließende und dauerhafte Sanierung dieses bedeutsamen Sicherungsbauwerkes an der Ostflanke der Insel in nächster Zeit zu erwarten ist.

Abb. 5: Das sanierte Nordost-Bohlwerk im Jahre 1980 (Insel-Foto Cohrs)

Tragbohlen stellt einen wirksamen Korrosionsschutz dar, um auch hier die für Ufereinfassungen geforderte Mindestlebensdauer von 50 Jahren zu gewährleisten.

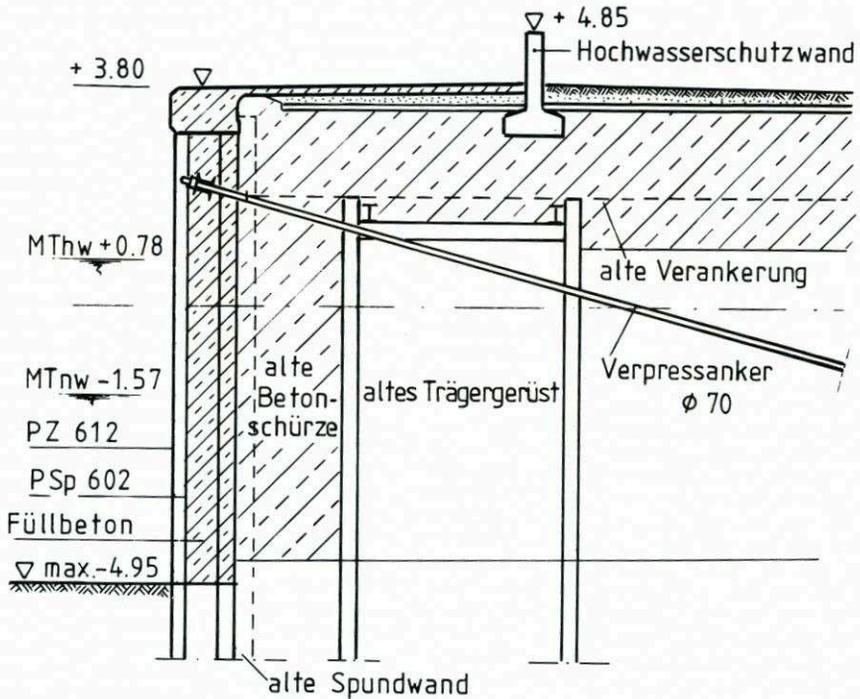
Die 1938/39 errichteten Wandkonstruktionen der Nordwest- und Südost-Kaje sowie der Hobbje-Mole waren durch Kriegseinwirkungen und Korrosion Anfang der 80er Jahre so erheblich geschädigt, daß eine grundlegende Sanierung dieser Bauwerke notwendig wurde. Für die Südwest-Kaimauer wurde hingegen die zu erwartende Lebensdauer nach statischer Untersuchung noch für mindestens zehn Jahre prognostiziert, so daß dieser Wandbereich zunächst von einer Sanierung ausgeklammert werden konnte.

Abb. 8: Querschnitt Nordwest-Kaimauer

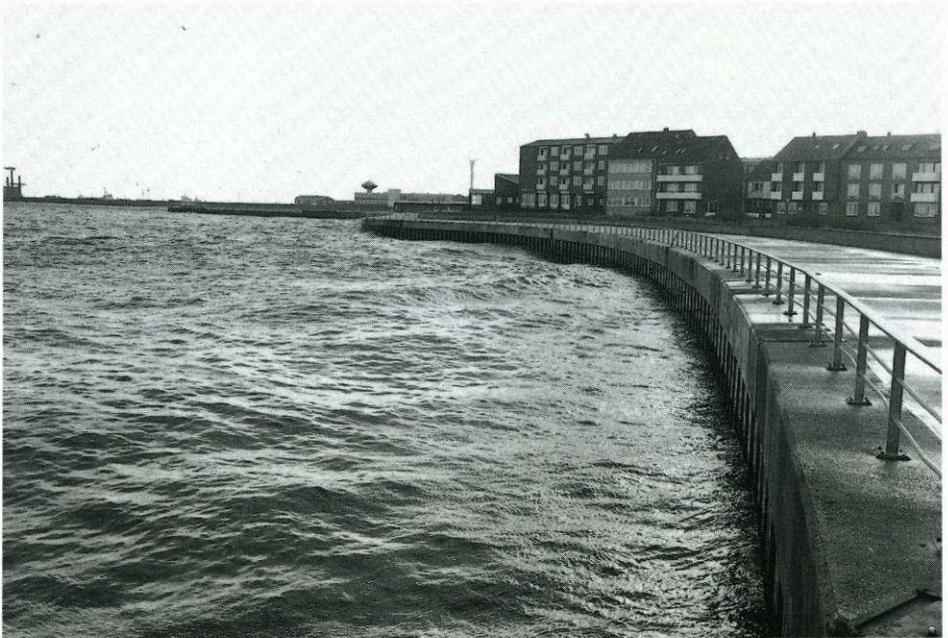
Infolge Korrosionsschäden an den Trag- und Verankerungselementen war die Standicherheit der Konstruktion Anfang der 80er Jahre soweit beeinträchtigt, daß eine umfassende Sanierung des Bohlwerkes erforderlich wurde.

Abb. 10: Das sanierte Promenaden-Bohlwerk nach der Fertigstellung 1987

Durch die vorgesetzten und gegeneinander abgedichteten Fertigteilelemente und den Füllbeton sind die Rammelemente dauerhaft vor Korrosion geschützt.

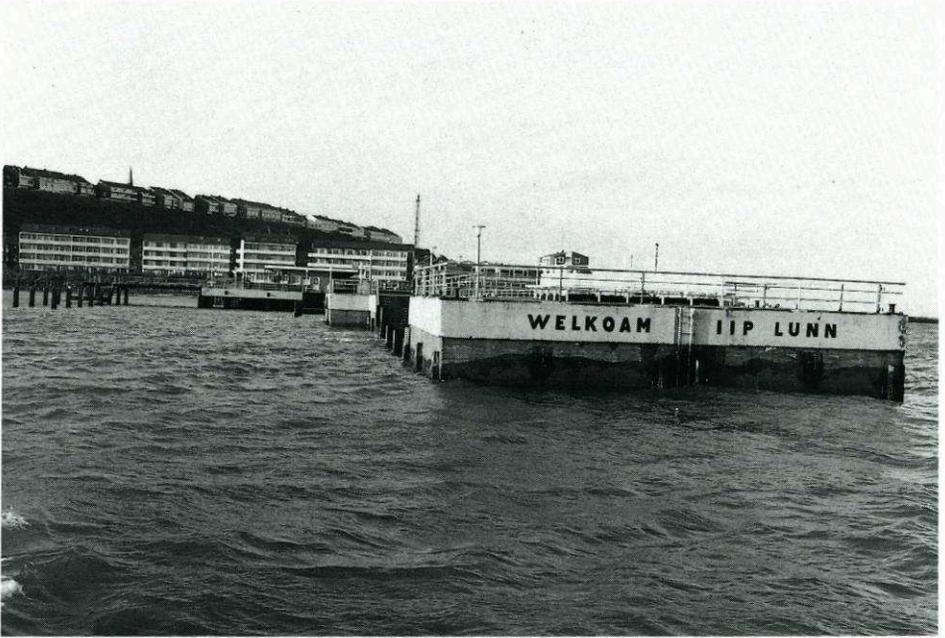
Aufgrund auffälliger Schadensmerkmale ist die Standsicherheit der Landungsbrücke im Bereich der Senkkästen 1989 untersucht worden. Bei den vorliegenden Schäden handelt es sich um

- kreuzweise Risse in den oberen Deckenplatten
- umlaufende Risse in Quer- und Längsrichtung
- Zerstörung der Fußsicherungs-Spundwände im Kopfbereich der Landungsbrücke

Abb. 12: Die Landungsbrücke heute

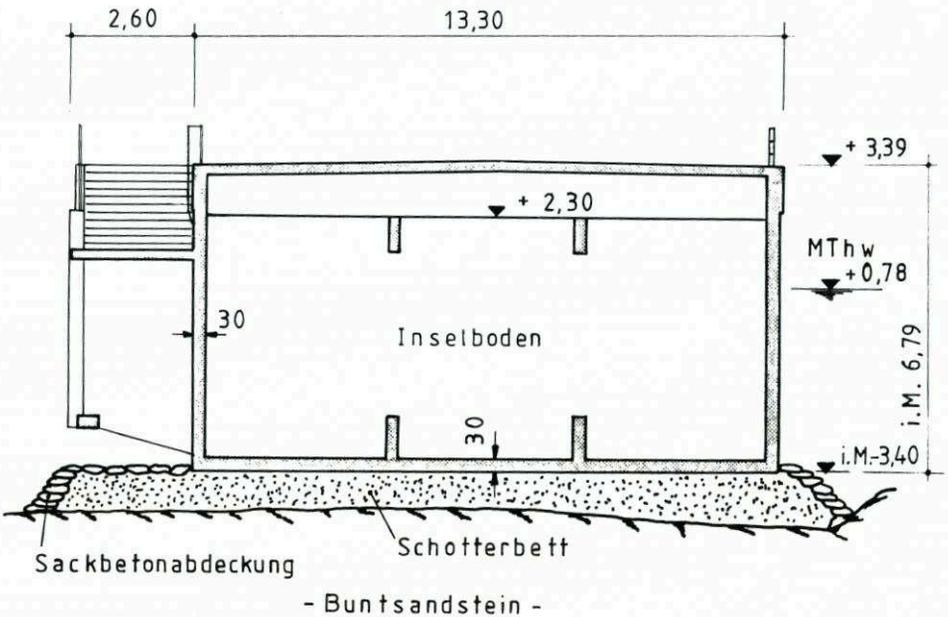
Abb. 13: Querschnitt Schwimmkasten der Landungsbrücke

So wurden die Schwimmkästen 1 und 2 bereits beim Ausschwimmen aus dem Trockendock beschädigt. Durch nachträgliche Anordnung von Spanngliedern wurden sie zwar für die Überführung zur Insel wieder stabilisiert, dieses jedoch nicht dauerhaft, da die Spanndrähte nicht vor Korrosion geschützt waren. Demzufolge waren zwei von drei Schwimmkästen zum Zeitpunkt des Absetzens auf dem Schotterbett bereits in der Substanz geschädigt. Insbesondere ihre Lagerungsbedingungen sind entscheidend für den heutigen schlechten baulichen Zustand der Anlage. Infolge der Belastungen aus Strömung und Wellen sind Unterspülungen und vermutlich auch Verdrückungen im Kiesbett entstanden, die zu einer Sattellagerung geführt haben. Für eine solche Lagerung sind die Schwimmkästen weder in Längs- noch in Querrichtung bemessen worden. Die Änderung dieser Lagerungsbedingungen ist als auslösend dafür anzusehen, daß die Kästen durchgebrochen sind.

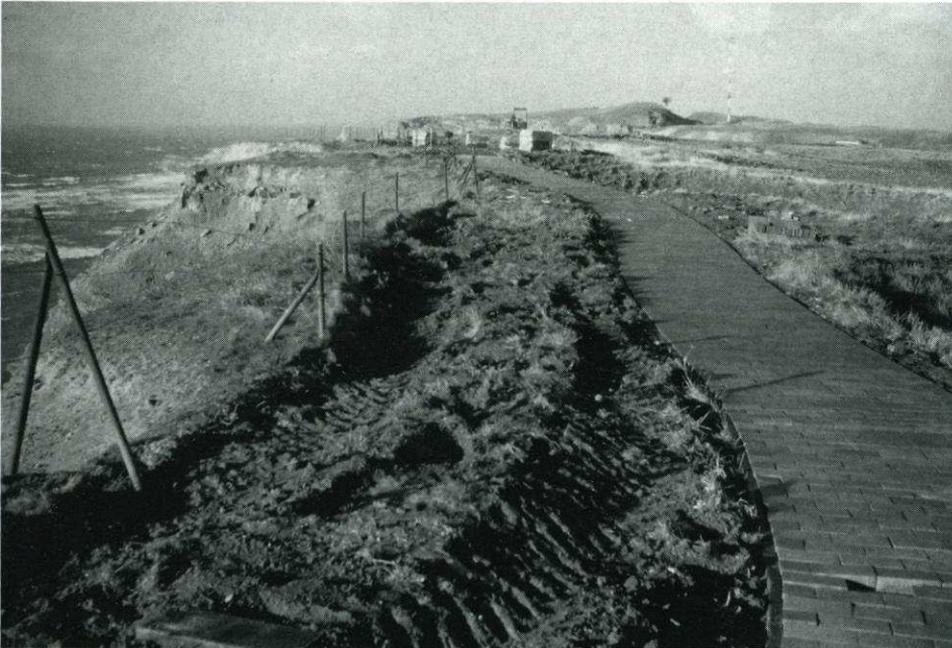
Vorrangiger Anlaß für den Neubau des Klippenrandweges ist der Umstand, daß der seinerzeit mit sehr bemerkenswertem landschaftsgestalterischen Einfühlungsvermögen angelegte Weg infolge fortschreitender Erosion des Kliffs in mehreren Bereichen dem Ende seiner naturbedingten Lebensdauer zustrebte. An besonders abbruchgefährdeten Stellen mußte er schon mehrfach zurückverlegt werden. Die damit verbundenen bruchstückhaften Baumaßnahmen führten zu einem recht uneinheitlichen Gesamtbild. Zudem war die bisherige Wegbreite für den großen Besucherstrom unzureichend, so daß es zu erheblichen Trittschäden der recht empfindlichen Vegetation des Umfeldes kam.

Abb. 15: Klippenrandweg, Bauzustand – Januar 1990 –

Die neue Wegetrasse ist im wesentlichen durch den heutigen Klippenverlauf bestimmt worden. Einerseits war der Weg so nah an die Klippenkante zu legen, daß dem Gast möglichst auf dem gesamten Wegeverlauf Einblick in die Tiefe der Klippen geboten wird; andererseits galt es, einen Mindestabstand vom Klippenrand einzuhalten, damit auch ohne schweres Gelände der Weg gefahrlos begehbar bleibt und sein Bestand zumindest mittelfristig gewährleistet ist. Wegen der großen Unterschiede im Abbruchverhalten des Klippenrandes wurde der zukünftige Abstand zum Klippenrand nach der durch Augenschein ermittelbaren Standfestigkeit des jeweiligen Abschnittes festgelegt. Zur Vermeidung größerer Damm- und Einschnittstrecken wurde der Weg überwiegend der natürlichen Topographie angepaßt. Ein rotbrauner Pflasterklinker zur Oberflächenbefestigung soll die landschaftliche Einbindung des Weges nach Farbe und Material vervollständigen.

Letztere wäre nur durch umfangreiche Felssicherungsmaßnahmen erzielbar, die jedoch aus Kostengründen nicht in engere Erwägung gezogen werden konnten. Eine auf der Basis des Nordhorns neu errichtete Aussichtsplattform soll als zukünftige Nordspitze des Weges ausgebaut werden. Die Bauarbeiten für diesen Weg begannen im Herbst 1989 und sollen im Frühjahr 1990 abgeschlossen sein. Sie werden sich bei einer Weglänge von 2,6 km auf 1,65 Mio. DM belaufen.

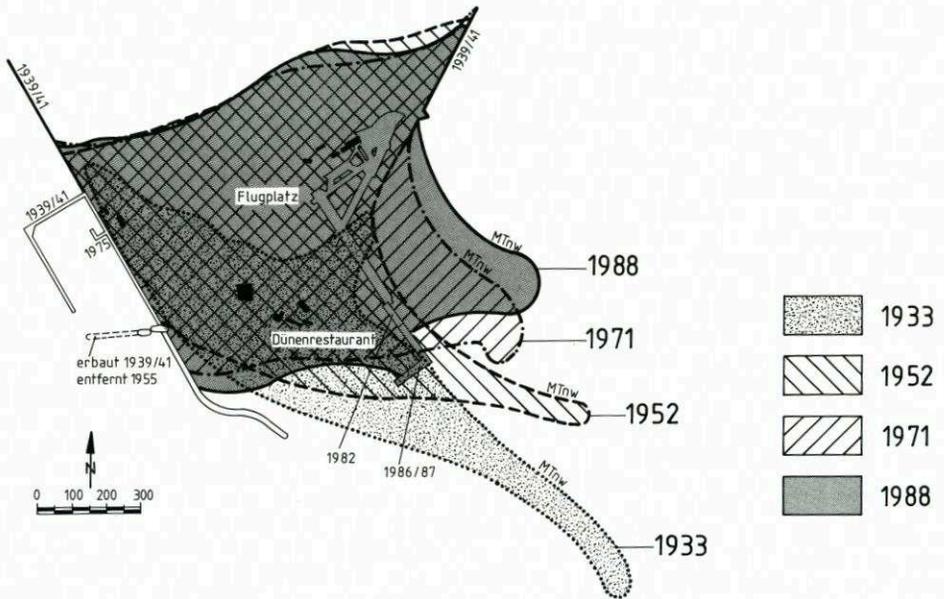
Wesentliches Merkmal der Veränderungen seit der Umgestaltung 1938/42 ist, daß der Südstrand mit hinterliegender Düne einem fortlaufenden Erosionsprozeß ausgesetzt ist,

Abb 22: Entwicklung der Uferlinie (MThw) 1933–1988

wobei das derartig mobilisierte Material nach Osten verfrachtet wird und zu einem deutlichen Anwachsen des Oststrandes führt. Der Nordstrand erweist sich hingegen weitgehend lagestabil, während an der Westseite die Uferlinie ohnehin durch Bauwerke festgelegt ist.

Diese vorstehend umrissenen Verhältnisse bedingen es ganz zwangsläufig, daß alle strandverbessernden und dünenichernden Maßnahmen darauf abzielen, die Verhältnisse am Südstrand zu stabilisieren, zumal der Südstrand ein wichtiger Badstrand Helgolands ist und auch mit Dünenrestaurant und Landebahnkopf sturmflutgefährdete Baulichkeiten hinterliegend hat.

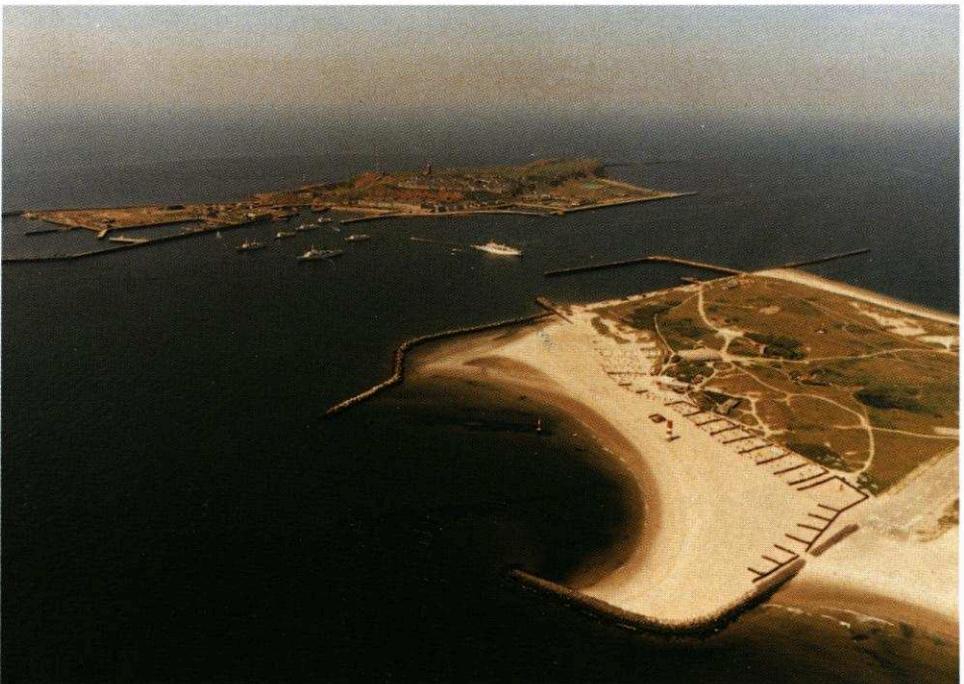
Während die Materialzugaben der Jahre 1954, 1974 und 1976 sehr kurzfristig aufgearbeitet und verfrachtet worden sind, dürfte nach Augenschein dem 1987 aufgespülten Sand eine größere Verweilzeit beschieden sein, da durch die östlich gelegene Hakenbuhne eine Stützung des Strandes mit Ausbildung eines lagestabilen Strandbogens erzielt werden konnte.

Abb. 24: Sanierter Südstrand der Düne 1987 (Insel-Foto Cohrs, Freigabe Nr. SH 560/4-7)

| - 1987 Sandaufspülung | 200 000 cbm |

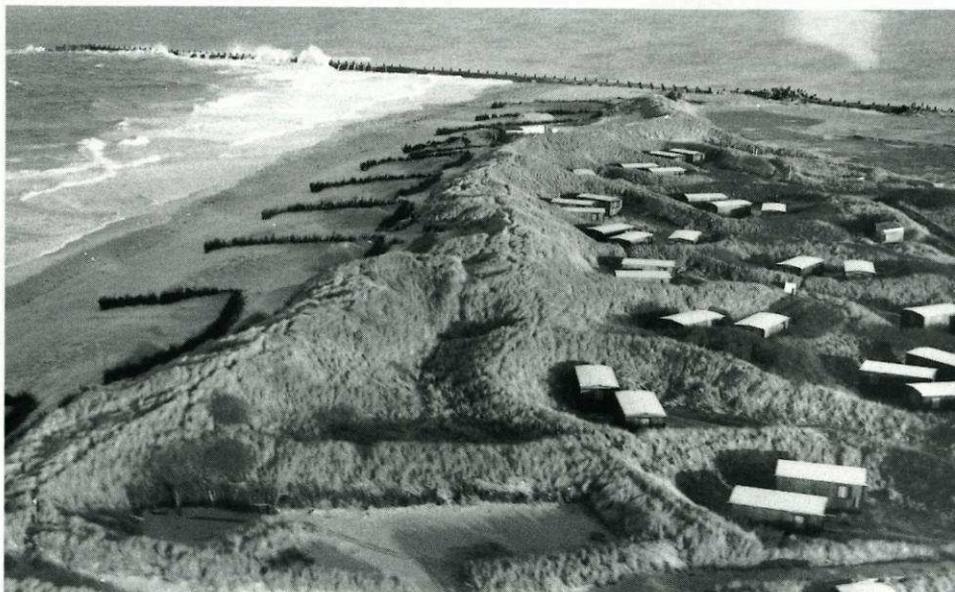
Abb. 25: Nordstrand der Düne mit Sandfangzäunen (Januar 1990, Freigabe Nr. SH 1588/1)

Zur fortlaufenden Pflege der vorderen Dünenkette werden mit dem Regiebetrieb der Gemeinde umfangreiche Sicherungsmaßnahmen durch Bepflanzungen und insbesondere durch Errichtung von Sandfangzäunen aus Reisig vorgenommen. Zudem wird eine dünenverträgliche Lenkung des Badegastes angestrebt.
