Reaktivierung eines historischen Stauhaltungsdamms auf sehr gering tragfähigem Untergrund

Dresdner Wasserbauliche Mitteilungen

Reaktivierung eines historischen Stauhaltungs- damms auf sehr gering tragfähigem Untergrund

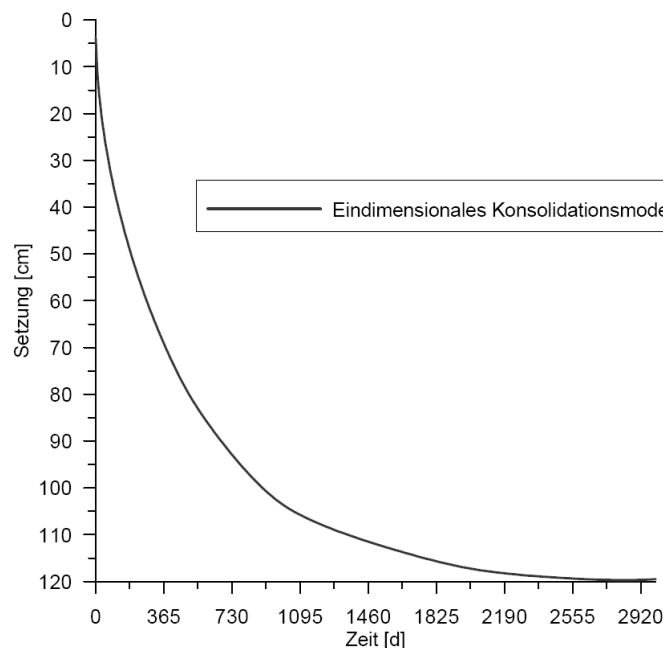
Torfmächtigkeit von 6 m und den zuvor erläuterten bodenmechanischen Kennwerten das in Abbildung 3 dargestellte Zeit-Verformungsverhalten. Eine Entwässerung erfolgt im Modellansatz nur einseitig nach oben, da unter dem Torf mit den Seetonen und dem Geschiebemergel gering bis sehr gering wasserdurchlässige Baugrundsichten angetroffen wurden. Mit den ermittelten bodenmechanischen Kennwerten werden Setzungen für den organischen Untergrund von ca. 120 cm errechnet.

Abbildung 3: Zeit-Setzungsverhalten bei eindimensionaler Konsolidation

Es zeigt sich, dass bei den vorgegebenen Randbedingungen rechnerische Konsolidationszeiten von ca. 8 Jahren zu erwarten sind. Der Hauptanteil der vertikalen Verformungen von über 90 cm ist dabei nach ca. zwei Jahren abgeschlossen.

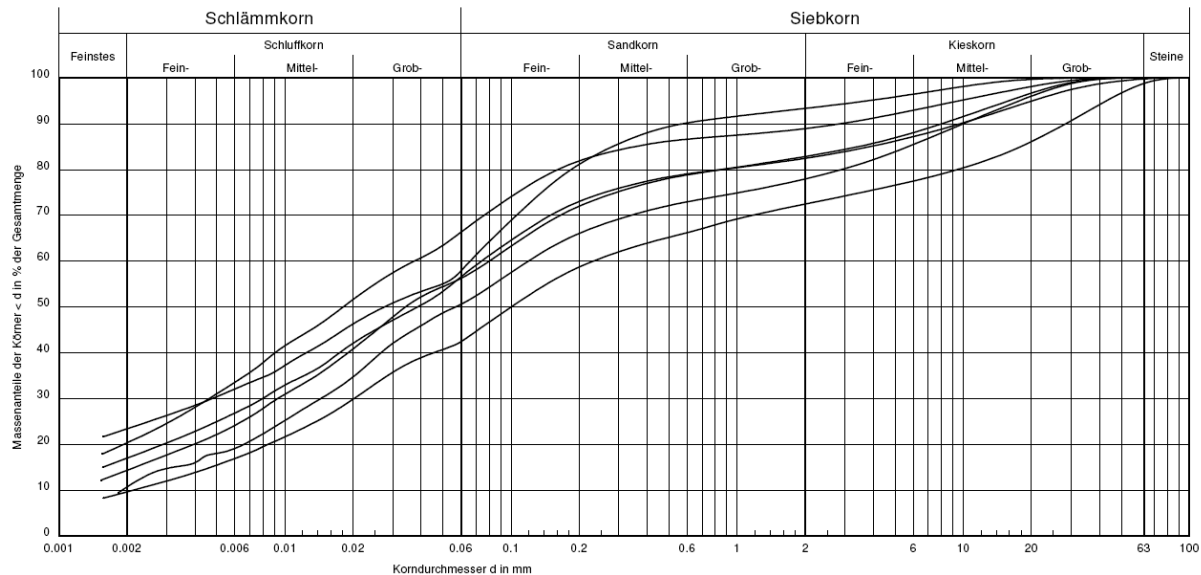
Alle Erdstoffe zeigten eine weitgestufte Kornverteilung von der Ton- bis zur Kiesfraktion, s. Abbildung 5.

Abbildung 5: Korngrößenbereich der zum Dammbau zu verwertenden Erdstoffe

Die für den Dammbau zur Verfügung stehenden Erdstoffe waren zwar gering wasserdurchlässig, die große Wassergehaltsspanne zeigte jedoch bereits an, dass der geforderte Verdichtungsgrad von mindestens 97 % nicht sichergestellt werden konnte. Aus Voruntersuchungen war weiterhin festzustellen, dass die geforderte Scherfestigkeit ohne Zusatzmaßnahmen, im verdichteten Zustand nicht erreicht werden konnte.

Um ausreichende Qualität des Erdbaustoffs mit Blick auf Verdichtbarkeit und Scherfestigkeit sicherstellen zu können, wurde ein hydraulisches Mischbindemittel (Zement und Weißfeinkalk) zugesetzt. Der Zement dient dabei zur Erhöhung der Scherfestigkeit, insbesondere des Scherparameters Kohäsion. Mit dem Weißfeinkalk wird durch chemische Bindung eine Reduktion des zu hohen Wasseranteils erreicht.

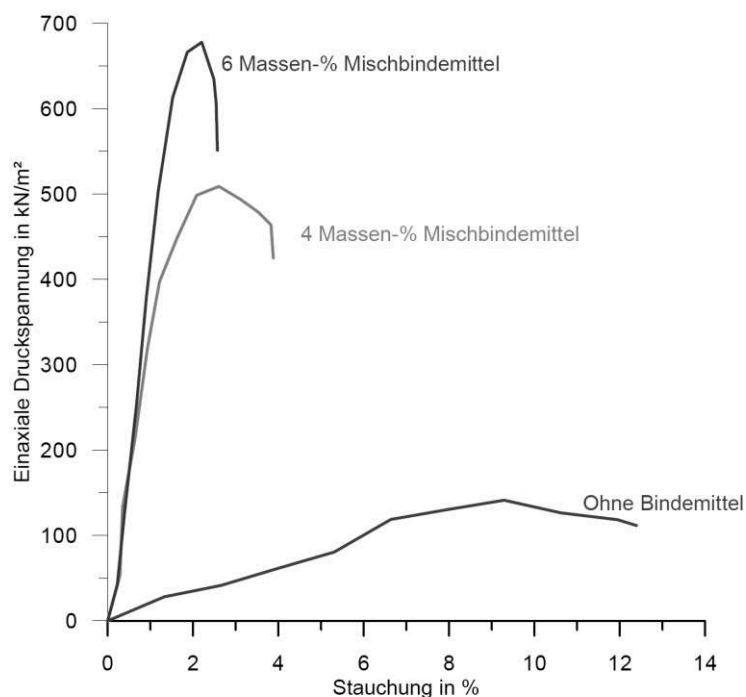
Über eine Eignungsprüfung wurde die erforderliche Dosiermenge bestimmt. In Abbildung 6 sind die Ergebnisse von einaxialen Druckversuchen nach DIN 18136 an verdichteten Probekörpern ohne, mit 4 Massen-% und mit 6 Massen-% Bindemittelzugabe dargestellt. Die mit Bindemittel versetzten Proben wurden nach der Herstellung über sieben Tage im Feuchtraum gelagert, anschließend 24 h unter Wasser gelagert und dann abgedrückt. Die ohne Bindemittel hergestellte Probe wurde bis zur Druckprüfung nur im Feuchtraum gelagert.

Abbildung 6: Ergebnisse von einaxialen Druckversuchen an verdichteten Erdstoffproben ohne und mit Bindemittelzugabe

Durch eine Bindemittelzugabe von 4 Massen-% konnten die geforderten bodenmechanischen Parameter für den Dammaufbau generell sichergestellt werden. Für die unteren Einbaulagen wurde eine höhere Bindemitteldosierung um 6 Massen-% gefahren. Grund dafür war der hohe Wassergehalt und die starke Nachgiebigkeit der Torfschichten. Der geforderte Verdichtungsgrad konnte trotz Geogitterunterlagerung nicht gleich in der ersten Schüttlage erreicht werden. Die damit zu erwartende verminderte Festigkeit wurde durch höhere Bindemitteldosierung ausgeglichen. Weiterhin wurde auf diese Weise ein Verdichtungswiderlager für den nachfolgenden Schichtenaufbau geschaffen.

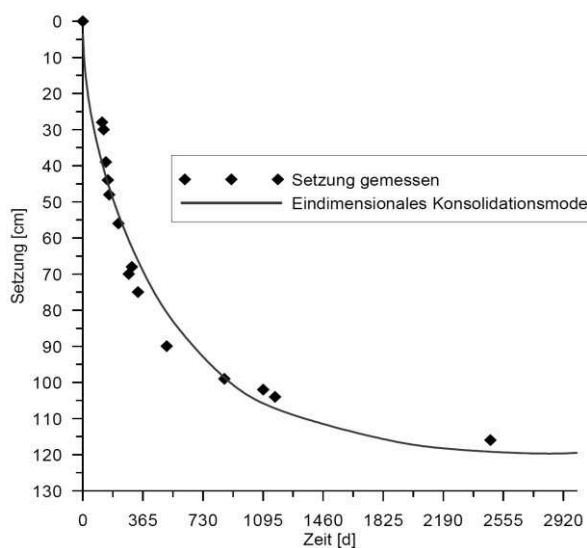
Im Bereich der Dammtrasse wurden Setzungspegel vor Beginn der Aufschüttungen gesetzt. Inzwischen ist der Dammkörper seit acht Jahren fertig gestellt. In Abbildung 9 sind die gemessenen Vertikalverformungen zusammen mit dem prognostizierten Verformungsmodell (s. Abbildung 3) dargestellt. Es zeigt sich eine gute Übereinstimmung. Abbildung 10 zeigt den Damm kurz nach seiner Fertigstellung.

Abbildung 9: Prognostizierte und gemessene Vertikalverformung des Dammkörpers im Bereich des gering tragfähigen Untergrunds
