I. Untersuchung und Instandsetzung des Eidersperrwerks

Untersuchung und Instandsetzung des Eidersperrwerks

Dipl.-Ing. Andreas Westendarp, Bundesanstalt für Wasserbau, Karlsruhe

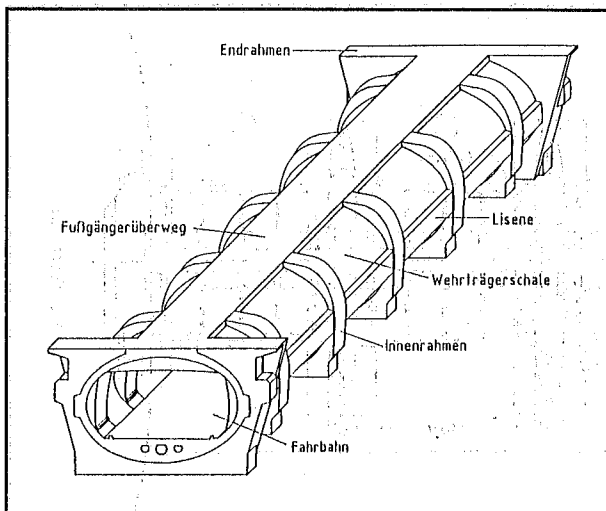
Bild 4: Wehrträger

chen, in Längs- und Querrichtung vorgespannten, 60 cm starken Wehrträgerschale, den beiden Endrahmen, fünf sogenannten Innenrahmen sowie je einer horizontalen Lisene see- und binnenseitig (Bild 4). In End- und Innenrahmen verlaufen ebenfalls zahlreiche, vorwiegend in Schalenumfangsrichtung angeordnete Spannglieder (Bild 5). Die Drehlager der Sieltore sind mittels Spanngliedern an den Innenrahmen befestigt, von wo aus die Lagerkräfte in die Wehrträgerschale eingeleitet werden. Über die beiden trapezförmig ausgebildeten, bündig mit den Pfeilerseitenflächen abschließenden Endrahmen eines jeden Wehrträgers werden die Kräfte aus der Wehrträgerschale über Neotopflager in die Pfeiler bzw. Widerlager abgetragen. Eingebaut wurden je Wehrträger in Längsrichtung 368, in Querrichtung 800 Einzelstabspannglieder mit 26 bzw. 32 mm Durchmesser in Hüllrohren aus gewelltem Blechrohr mit 32 bzw. 38 mm Durchmesser, insgesamt also 5840 Spannglieder.

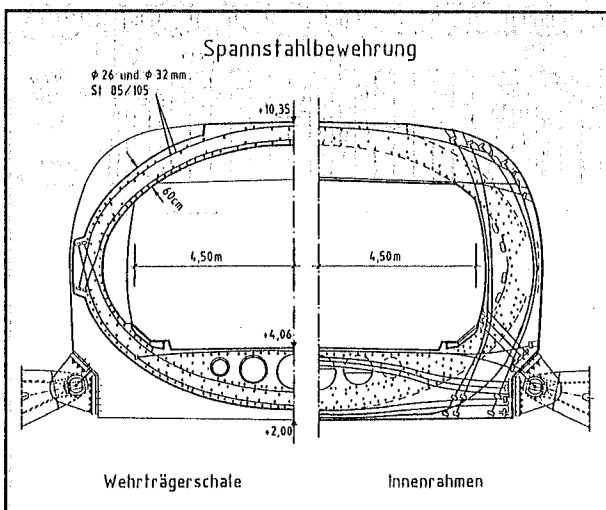
Bild 5: Spanngliedführung in Innenrahmen und Wehrträgerschale

Im Zuge dieser Instandsetzungsmaßnahmen wurden einige nicht oder nur unzureichend verpreßte Spannglieder vorgefunden. Da der Verdacht nahe lag, daß noch weitere Spannglieder Verpreßmängel aufweisen könnten, beauftragte das zuständige Wasser- und Schiffsamt Tönning die Bundesanstalt für Wasserbau (BAW) und das Institut für Baustoffe, Massivbau und Brandschutz (IBMB) der Universität Braunschweig mit der systematischen Untersuchung des Verpreß- und Korrosionszustandes der Spannbewehrung des gesamten Bauwerkes und der Erstellung eines Instandsetzungskonzeptes.
