Erwähnenswerte Ereignisse und ausgewählte Meßergebnisse aus dem Leben einer über 90 Jahre alten Bruchsteinmauer

Dresdner Wasserbauliche Mitteilungen

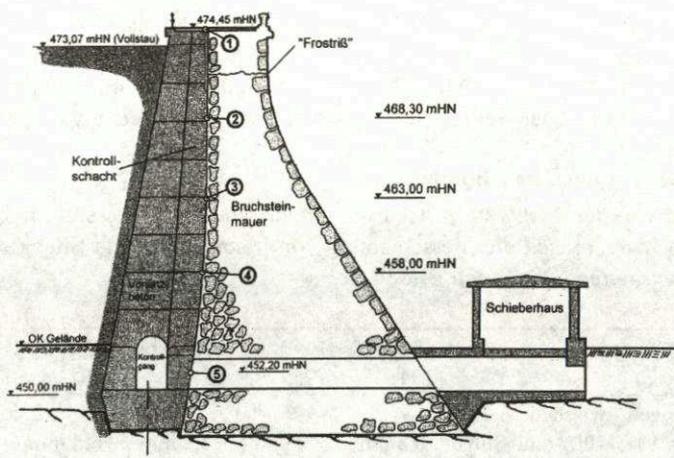
Eine weitere wesentliche Aufgabe der meßtechnischen Überwachung des rekonstruierten Absperrbauwerkes besteht in der Beobachtung des gegenseitigen Verhaltens von VSB und BSM. Die Fuge BSM/VSB wird auf der Mauerkrone mit 15 Meßstellen (dreidimensional), in 2 Kontrollschächten mit je 3 Meßstellen (zweidimensional) und in Höhe des Kontrollganges mit 8 Meßstellen (2 x zweidimensional, 6 x dreidimensional) beobachtet. In den Kontrollschächten 8/9 und 12/13 (Bereich Talaue) erfolgen die Messungen in 5 Höhenhorizonten (Bild 11).

Bild 11: Anordnung der Fugenspaltmeßstellen in den Kontrollschächten
