Instandsetzung der Mittellandkanalbrücke 144 b über die Weser in Minden

Haferburg, Hans-Jörg; Müller, Dietrich (1987): Instandsetzung der Mittellandkanalbrücke 144 b über die Weser in Minden. In: Mitteilungsblatt der Bundesanstalt für Wasserbau 61. Karlsruhe: Bundesanstalt für Wasserbau. S. 99-152.

INSTANDSETZUNG DER MITTELLANDKANALBRÜCKE 144b
ÜBER DIE WESER IN MINDEN

Repair of the Mittelland Canal Bridge 144b
across the river Weser in Minden

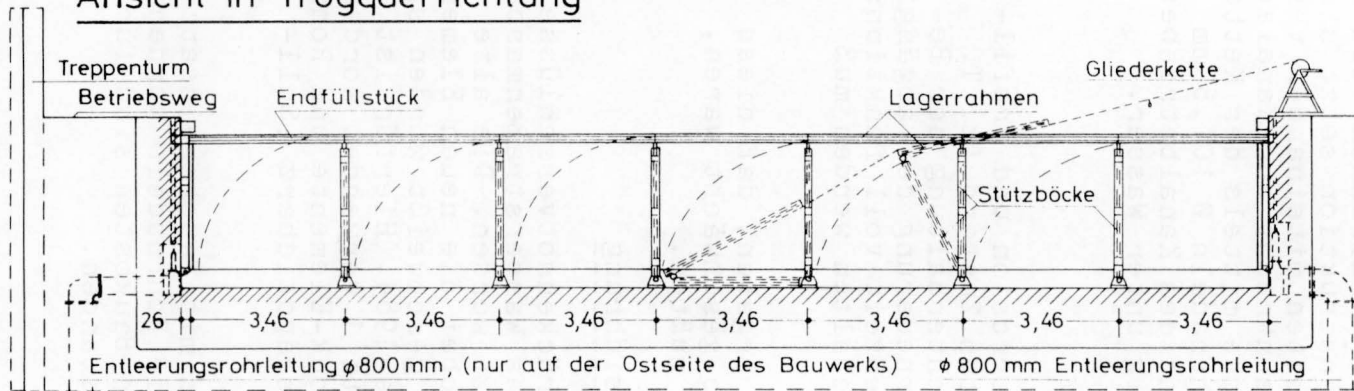
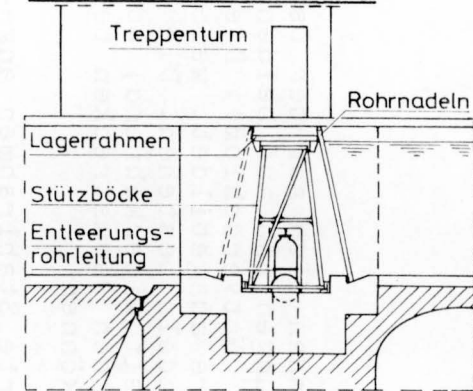
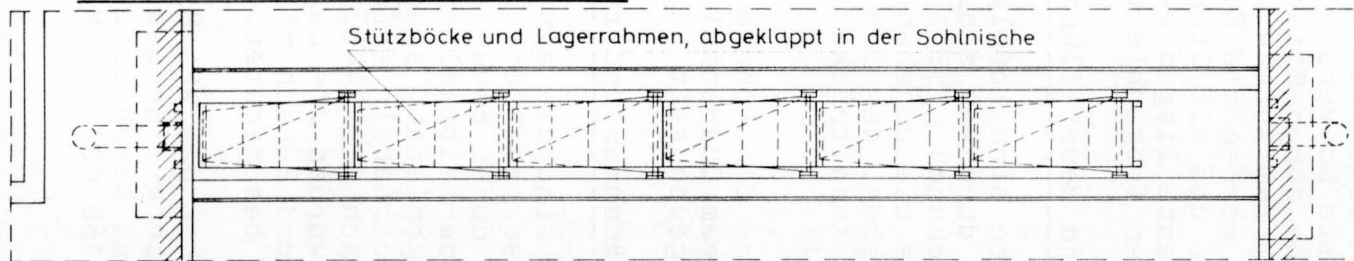
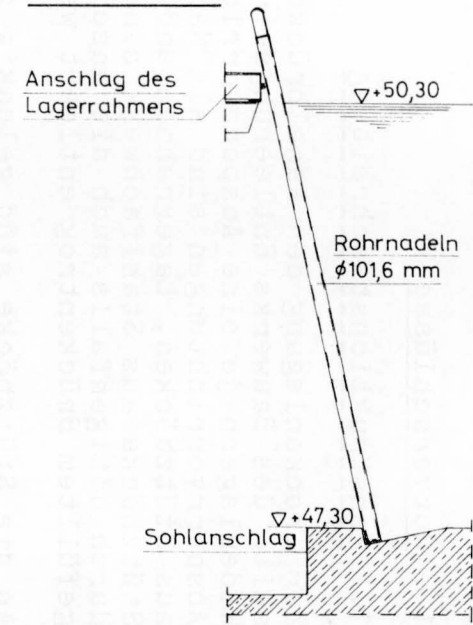
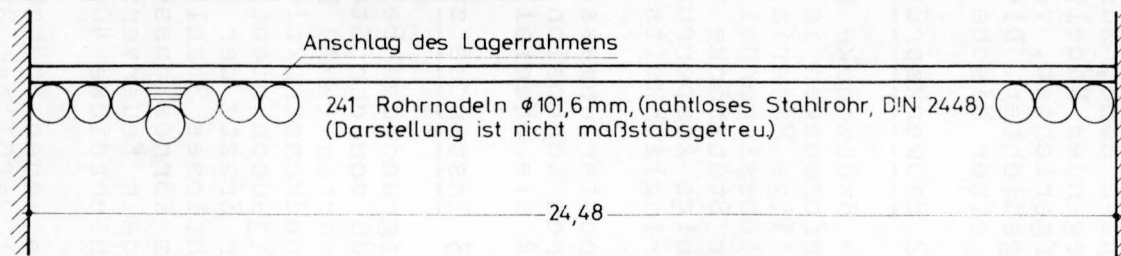
Bild 6: Kanalbrückennotverschlüsse über den Widerlagern

Die Stützböcke befanden sich infolge Korrosion und Profilverformungen in einem durchweg schlechten Zustand (z. T. 50 %ige Materialschwächung). Zur Aufrechterhaltung der Betriebssicherheit wurde die umgehende Erneuerung der abgängigen Stützböcke vorgesehen, da eine jederzeit voll funktionsfähige Absperrung der Kanalbrücke vorgehalten werden muß (Dringlichkeitsstufe 1).

Wandstärkenmessungen an den Rohrnadeln ergaben, daß diese durch Korrosion in ihrem Querschnitt so geschwächt waren, daß sie ebenfalls ausgewechselt werden mußten.

Aufgrund des Befundes sind die alten Brückennotverschlüsse 1980 von der Stahlwasserbauabteilung des Wasserstraßenmaschinenamtes (WMA) Minden durch neue ersetzt worden. Die alte Grundkonstruktion wurde beibehalten, wobei die neuen Elemente jedoch nicht mehr genietet, sondern geschweißt worden sind. Der Ersatz der Stahlrohrnadeln erfolgte 1984. Hierfür ist nahtloses Stahlrohr nach DIN 2448, Blatt 1 verwendet worden. Zum Korrosionsschutz wurden die Lagerbock-Elemente und Rohrnadeln feuerverzinkt und 2-fach mit Teerepoxydharz (Sollschichtdicke 400 μm) beschichtet.

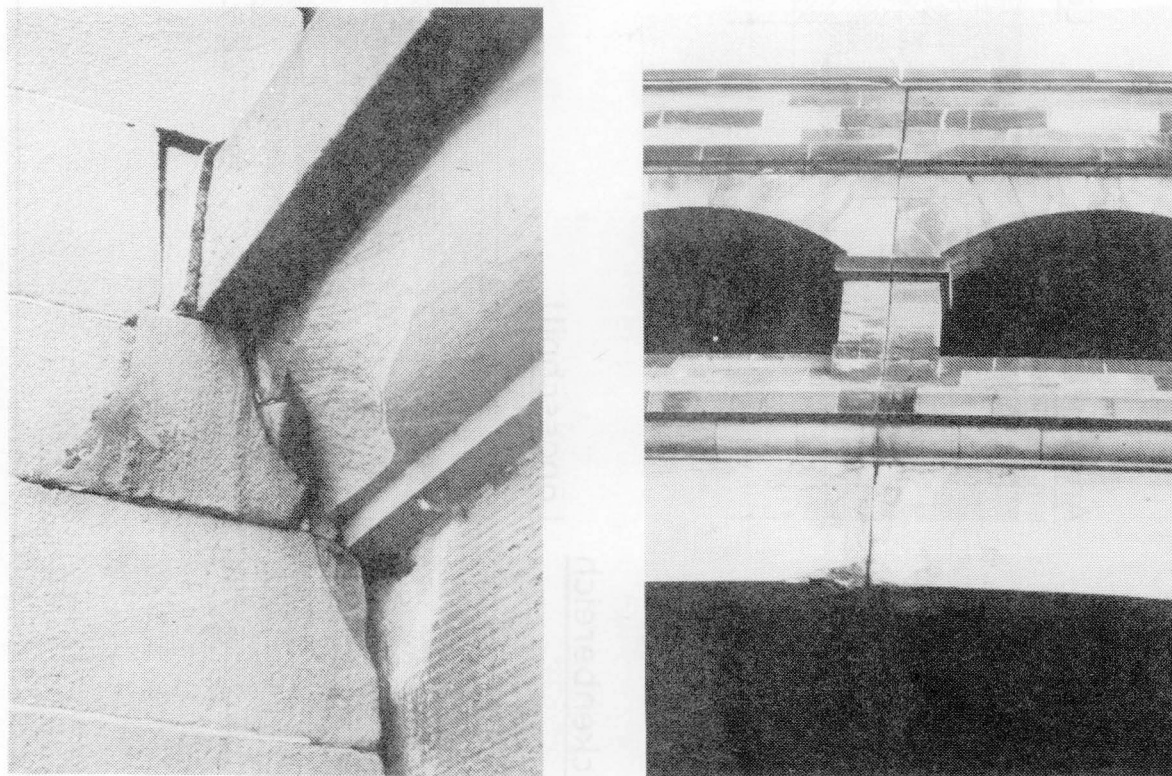
Bild 10 und 11: Fassade am Bogenkämpfer und am Bogenscheitel

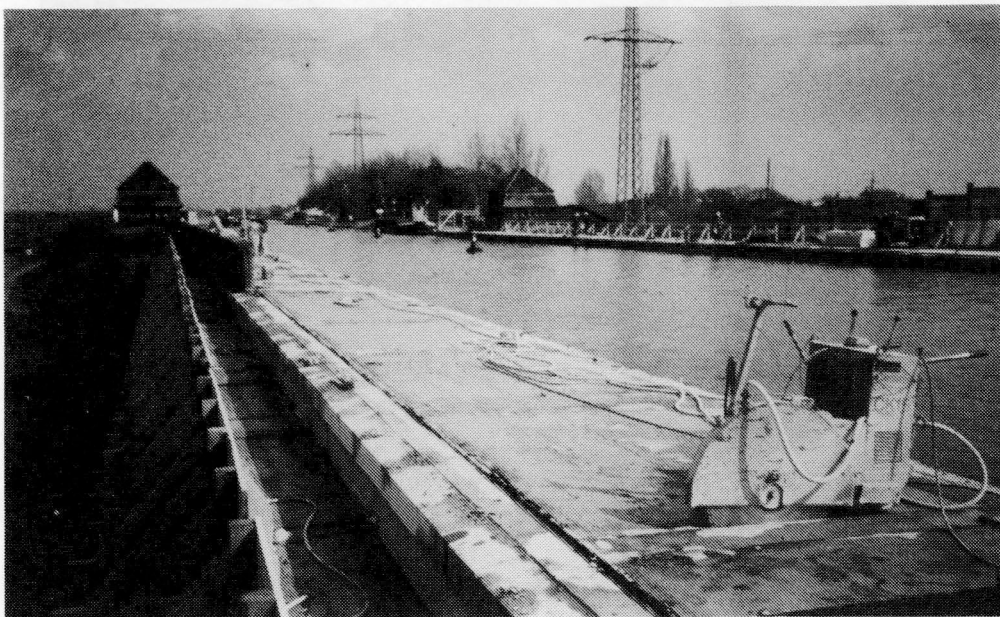
Bild 25: Abbruch der Betriebswegplatten im Strombrückenbereich mit fahrbaren Sägen; daneben das Holzauslegergerüst

Die Trogseitenkonstruktion war im Bereich der Strombrücke so schadhaft, daß infolge eindringenden Regen- und Schwallwassers und Frosteinwirkung mit einem weiteren Zerfall gerechnet werden mußte. Aufgrund der konzentriert aufgetretenen Rißschäden an den Platten und Brüstungen mußten diese Tragwerksteile unter Wahrung der Rahmenquerschnitte erschütterungsarm abgebrochen und durch eine Neukonstruktion ersetzt werden.

Die Betriebswegplatten wurden durch zwei Längsschnitte parallel zur Kanalachse von der Trogwand und den äußeren Randunterzügen sowie durch zwei hierzu senkrechte Schnitte vor den Rahmenriegeln freigelegt. Die so gelösten Plattenteile, etwa 2,40 x 3,90 m groß, sind danach ebenso wie die Brüstungen verladen und abtransportiert worden. Insgesamt wurden ca. 200 m Massivbrüstung (b/d = 20/115 cm) und ca. 600 qm Betriebswegplatten (d = 12 bis 14 cm) abgebrochen.

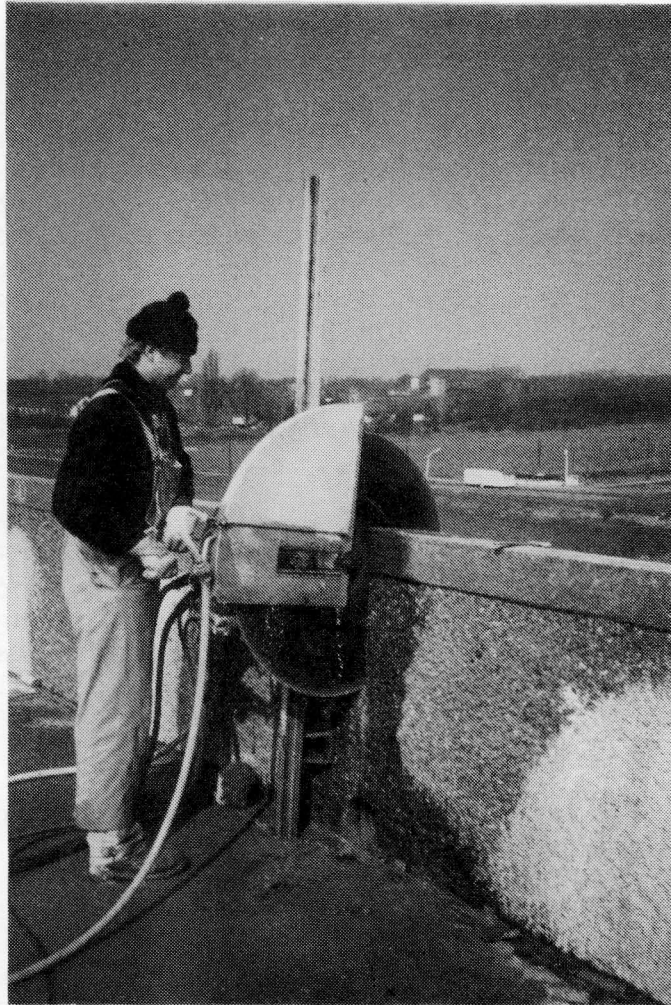
Bild 26: Abbruch der Stahlbetonbrüstungen im Strombrückenbereich durch vertikale und horizontale Sägeschnitte mit einer hydraulischen Wandsäge

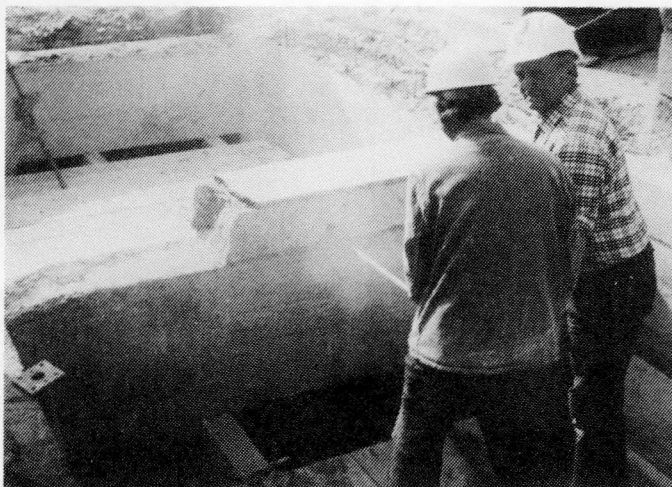
Bild 28: Abbruch der Restbetonflächen über den Rahmenriegeln, Randunterzügen und der Trogwand im Strombrückenbereich; Durchführung der Arbeiten vom Holzauslegergerüst über den Arkadengängen aus

In weiteren Arbeitsgängen wurden anschließend die auf der Trogwand und den Rahmenunterzügen verbleibenden ca. 30 cm breiten Restbetonteile mit leichten Abbruchhämmern bis auf die Arbeitsfugen oberhalb des Konstruktionsbetons abgetragen, die Rißstellen in den Randunterzügen kraftschlüssig verpreßt und die vorhandenen Rahmenriegel zum Teil durch nebenliegende neue Unterzüge verstärkt. Um eine kraftschlüssige Verbindung zu erhalten, sind die vorhandenen Riegel durchbohrt und durch den Einbau von Rundstahlankern mit den neuen Ortbetonunterzügen verbunden worden. Der Verbund zwischen den Rahmenriegeln und den neuen Betriebswegplatten wurde durch den Einbau von PERFO-Ankern in den Rahmenriegeln sichergestellt.

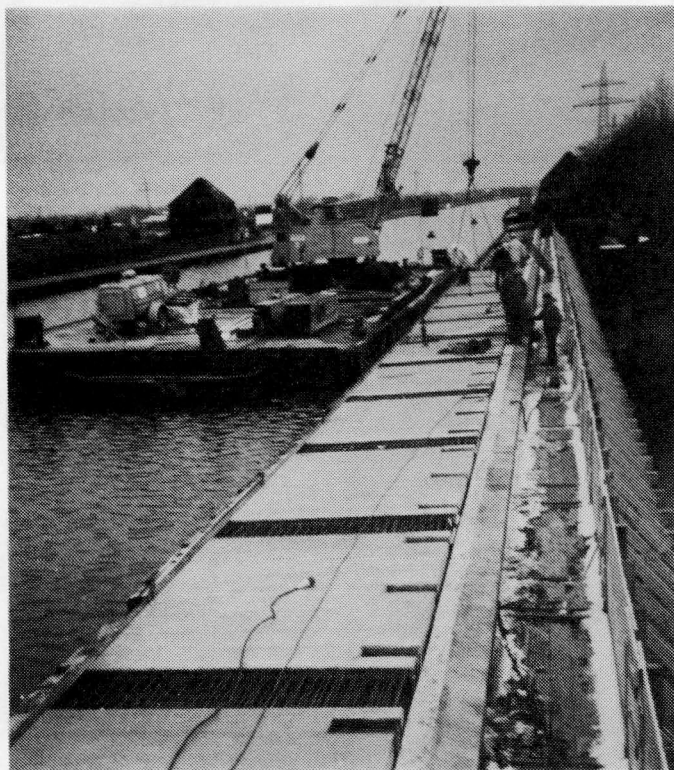
Bild 30: Einbau der neuen Betriebswegplatten im Strombrückenbereich mit einem Schwimmkran; zwischen den Platten: Ortbetonvergußfugen über den Rahmenriegeln; am rechten Plattenrand: Aussparungen z.Verankerung der Brüstungen

Um die Bauzeit so kurz wie möglich zu halten, sind sowohl die neuen Deckenplatten als auch Brüstungen als Fertigteil-elemente aus Stahlbeton B 35 mit hohem Frost- und Tausalz-widerstand ausgebildet worden. Zur Lastverteilung von Schiffsstößen auf mehrere Rahmen wurde die neue Betriebswegplatte als Durchlaufplatte/scheibe konstruiert, wobei die zwischen den Fertigteilplatten liegenden Fugen über den Rahmenriegeln mit Ortbeton B 35 vergossen wurden.

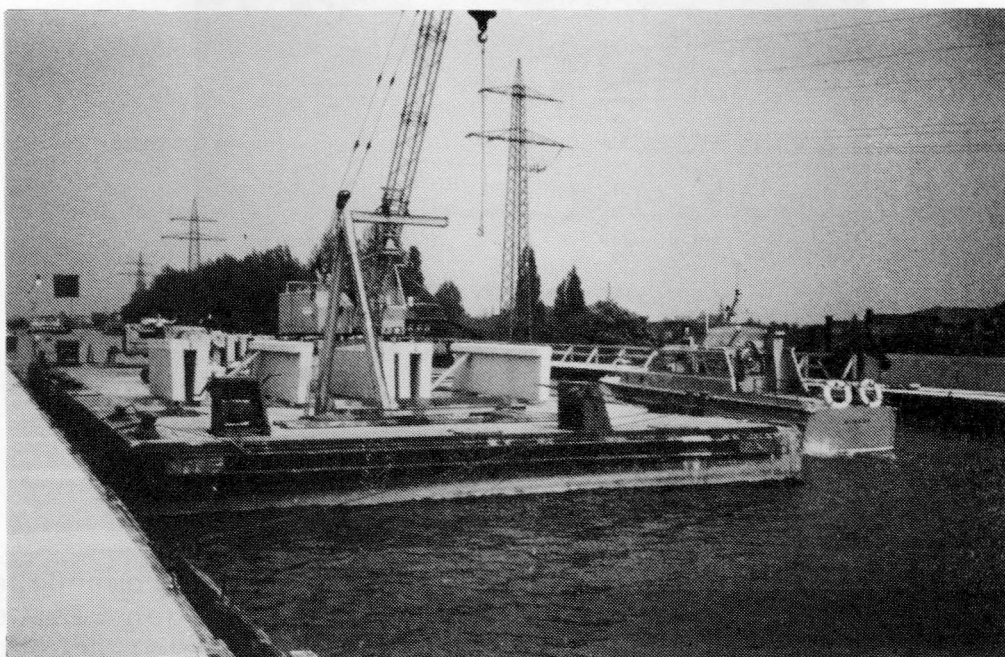
Bild 32: Einbau der Brüstungselemente mit Hilfe eines Schwimmkrans

Die Stahlbetonbrüstungselemente sind ebenfalls im Werk gefertigt worden. Im Gegensatz zur alten Brüstung wurde die neue Stahlbetonbrüstung jedoch nicht durchlaufend, sondern mit Fugen zwischen den einzelnen Fertigteilen ausgebildet.

Die Elemente sind mit Nirosta-Ankern in den Aussparungen der Betriebswegplatten verankert worden. Die Aussparungen in den Betriebswegplatten wurden anschließend mit Beton vergossen und nach ausreichend langer Beton erhärtungszeit mit Epoxidharz beschichtet. Zur Anpassung der neuen Betonbauteile an das alte Bauwerk erhielten alle Sichtbeton-Oberflächen eine Grob-Struktur.

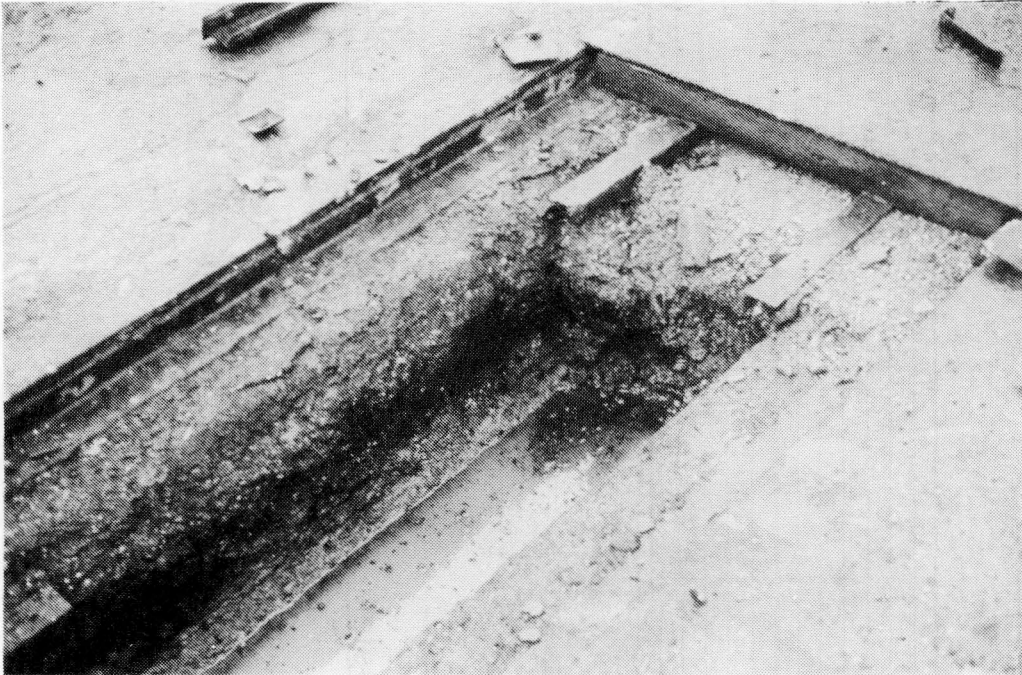
Die Sohlendichtung, einschließlich Bettung und Überdeckung, befand sich bei der Überprüfung im alten und neuen Teil gegenüber früher in einem unveränderten Zustand und ist somit voll funktionsfähig. Die Abdeckung aus Ton/Lehm und Betonplatten hat sich offensichtlich gut bewährt.

Bild 38: Trogsohle im Bereich einer Gelenkfuge

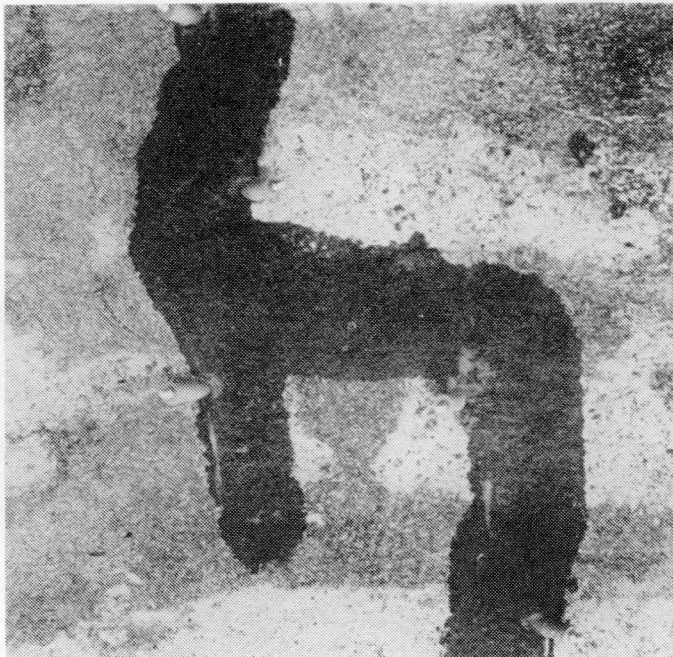
Bild 50: Detail; eingebohrte Packer zur Rißverpressung

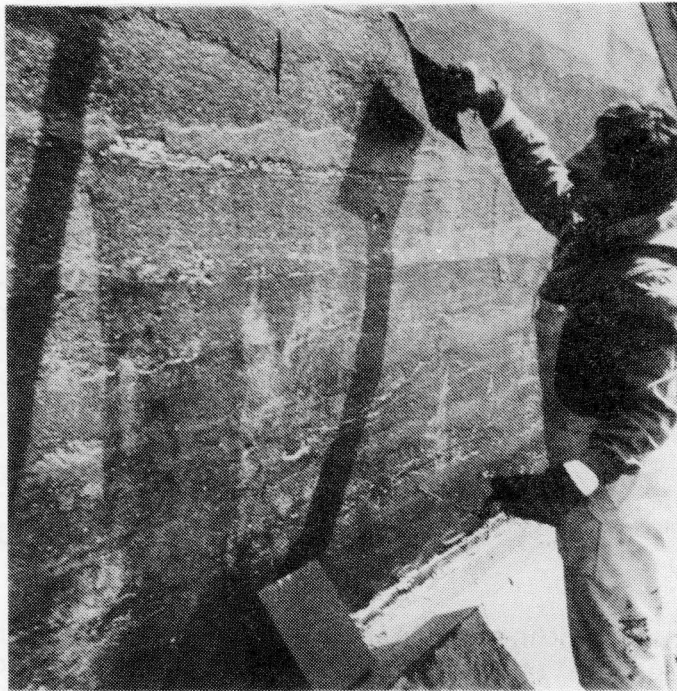
Bild 51: Aufbringen der neuen Wandbeschichtung; hier: Grundierte Wandflächen und Auftragen der Kratzspachtelung

- a) Grundbeschichtung: "ICOSIT-Kunststoff 150"
 - b) Kratzspachtelung: "INERTOL-Poxitar Mörtel 100 F"
 - c) 1. Deckbeschichtung: "INERTOL-Kunststoff 100 F, schwarz"
 - d) 2. Deckbeschichtung: "INERTOL-Kunststoff 100 F, rot"
 - e) 3. Deckbeschichtung: "INTEROL-Kunststoff 100 F, schwarz"
- Applikation (Auftragen) der Beschichtungen, außer der Kratzspachtelung, im Airless-Verfahren (Höchstdruckspritzen).

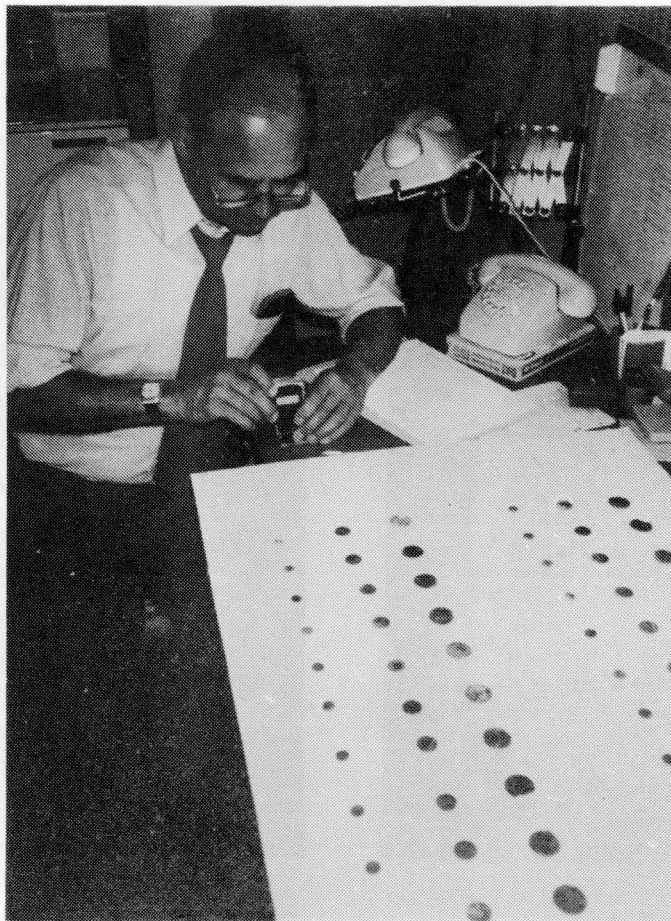
Bild 52: Prüfung der Soll-Schichtdicken der Wandbeschichtung an entnommenen Kernbohrproben mit einem Elcometer

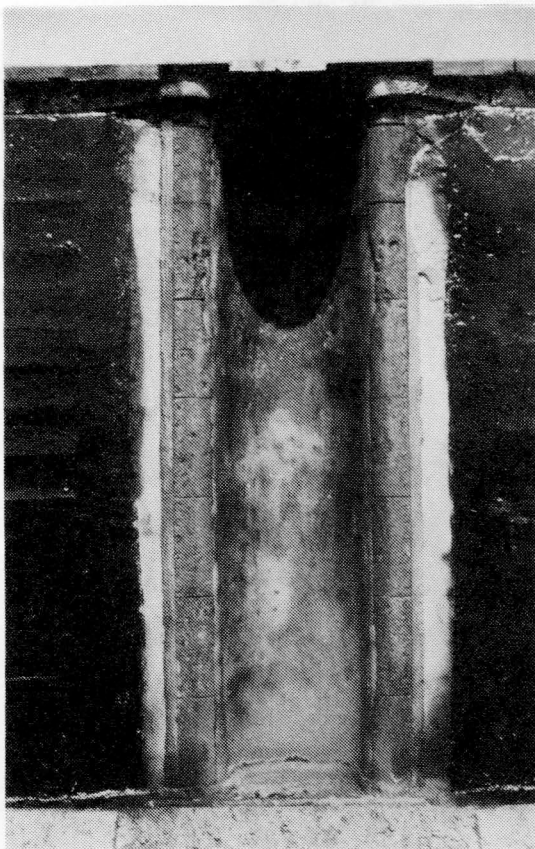
Die Verankerung der Hängebleche wies in den Wandbereichen erhebliche Korrosionsschäden auf. Die dort festgestellten lokalen Korrosionen ließen auf eine beginnende Schwächung der Isolierung schließen.

Durch elektrochemische Reaktionen zwischen den dicht benachbarten unterschiedlichen Metallen wuchs die Gefahr einer weiteren Korrosion, wodurch in erster Linie die Klemmplatten und Bolzen der Verankerung gefährdet wurden. Deshalb mußten die Fugen in den Wandbereichen instandgesetzt werden.

Bild 53: Kupfer-Hängerinnen im Wandbereich nach der Säuberung

1. Oberflächenvorbereitung:
Säubern der Rinnen von der abgängigen Walzblei- und Aluminiumriffelblechisolierung und Strahlen der Rinnen (ca. 300 m)
2. Beschichtung:
 - a) Grundbeschichtung: "PREOTHAN-1-K-Grund", ca. 0,2 kg/qm
 - b) Armierung der Übergänge: "TRIFLEX-D-Streifen incl. Vliesarmierung", ca. 2,5 kg/qm
 - c) Deckbeschichtung: "TRIFLEX-D incl. Vliesarmierung", ca. 5 kg/qm

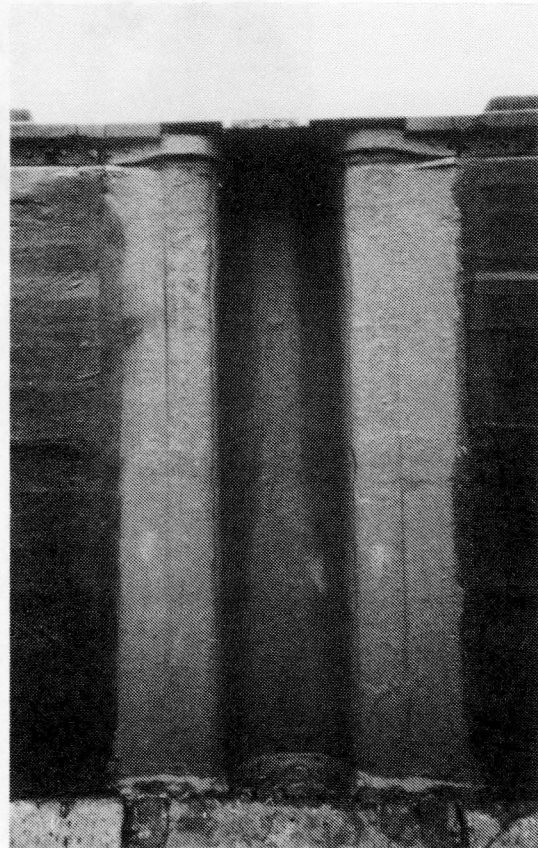
Bild 54: Kupfer-Hängerinnen im Wandbereich nach der Beschichtung

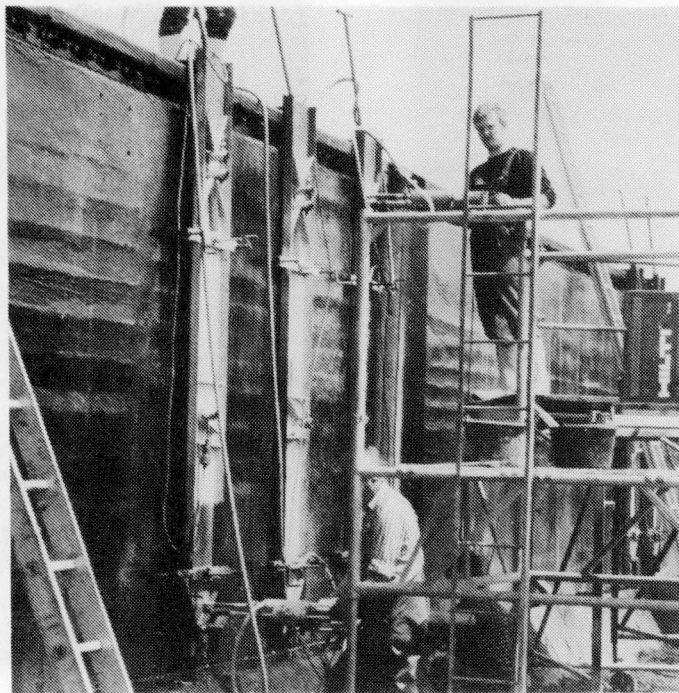
Bild 55: Bohren der Ankerlöcher für die Führungsschienen der Fenderung mit Bohrschablonen

Zur Führung der Elemente wurden Schienen aus zusammengesetzten geschweißten Formstahlprofilen St 37 mit M 16 Klebeankern aus Nirostahl an den Trogwänden befestigt.

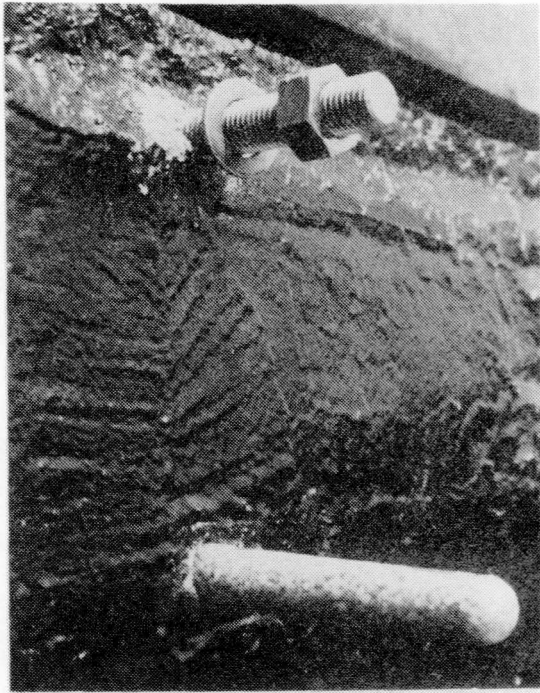
Bild 56: Einsetzen der Schienenverankerung (Klebeanker)

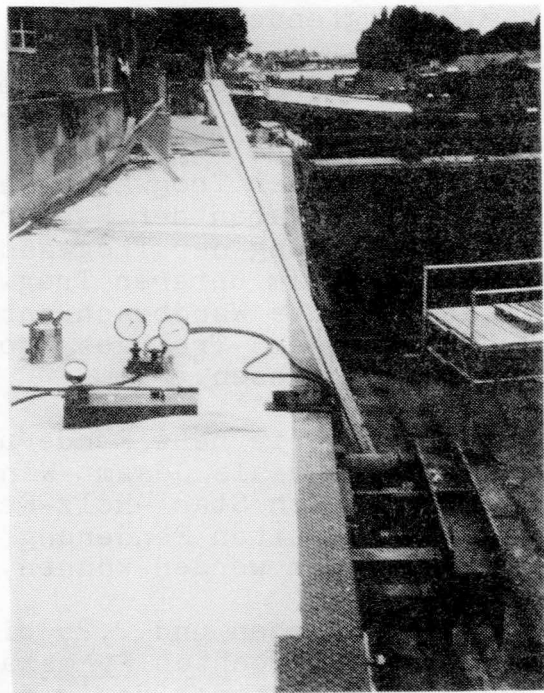
Bild 57: Prüfung der Ankerzugkraft an der Trogwand

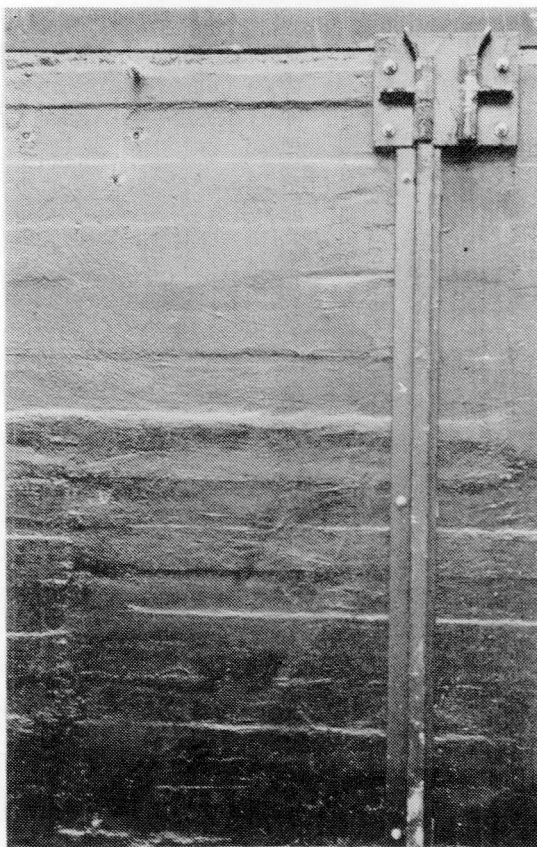
Bild 58: An der Trogwand verankerte Federungs-Führungsschiene

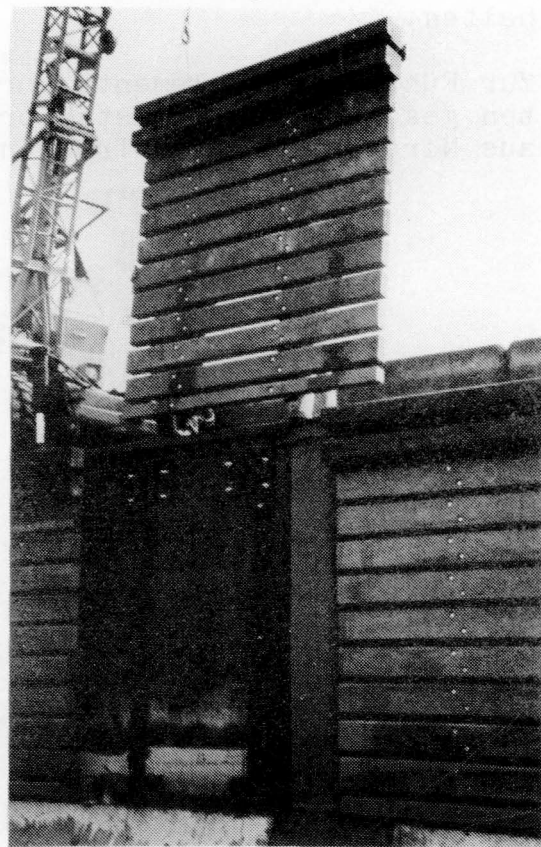
Die aus Nadelholz bestehende Fenderung der Trogwände war durchweg abgängig. Sie zeigte durch natürlichen Abbau der Holzsubstanz und infolge der bei Schiffsdurchfahrt entstehenden Belastungen so starke Schäden auf, daß sie nicht mehr als flächenhafter Schutz der Trogwände wirken konnte.

Die morsche Fenderung barg vielmehr die Gefahr, daß beim Anfahren durch Schiffe Teile der Fenderung herausgerissen und in die Fugendichtung gedrückt werden konnten.

Bild 59: Einsetzen eines vormontierten Federelementes in die Führungsschienen

Die 2,90 m hohen und 2,25 bis 3,25 m langen Einzelemente sind aus senkrechten Formstahl-Hauptträgern IPB 140, St 37 und darauf kraftschlüssig mit Nirostahl verschraubten 100/200 mm dicken Bongossihölzern zusammengesetzt worden. Im oberen Anfahrbereich haben die Bauteile eine Verstärkung durch Formstahlprofile [220, St 37, sowie Bongossihölzer 150/190 mm mit aufgeschraubten Gleitleisten aus Spezial-Polyäthylen erhalten.

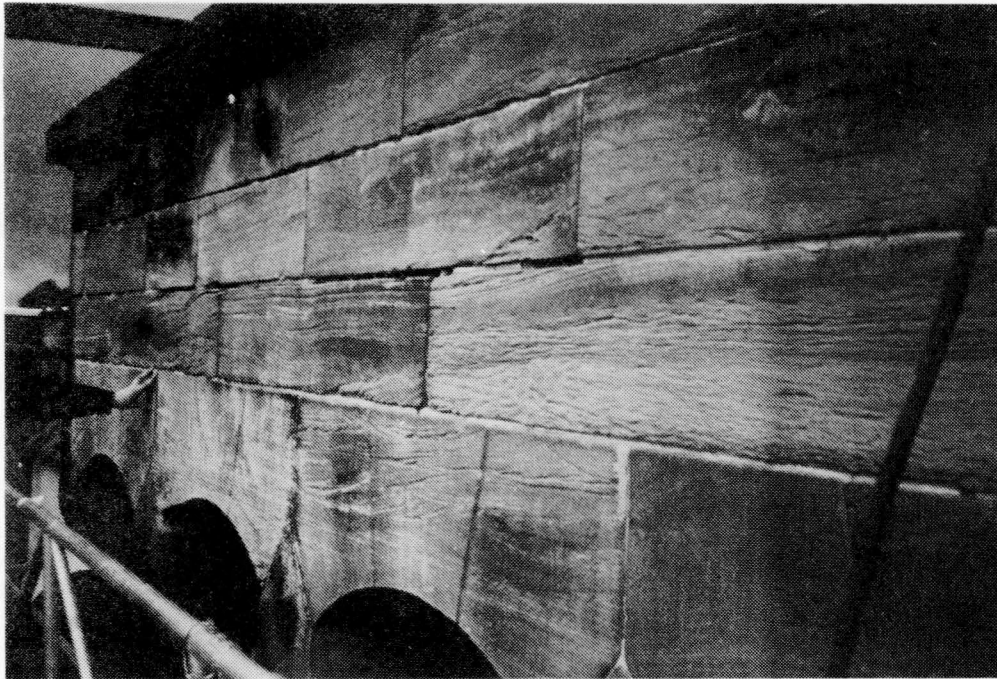
Die Natursandsteinflächen der 75 Jahre alten Kanalbrücke wiesen zahlreiche örtliche Schäden auf. Als Instandsetzungsmaßnahme wurde unter Beratung durch den Landeskonservator von Nordrhein-Westfalen folgender Oberflächenschutz ausgewählt:

Bild 60: Instandsetzung der Natursandsteinoberflächen

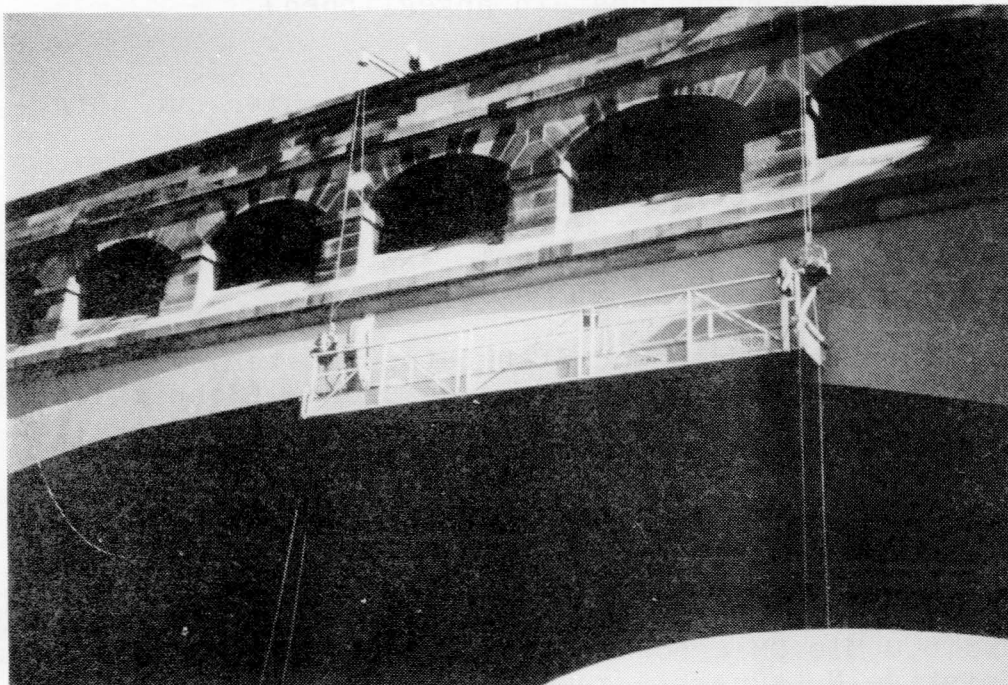
Bild 61: Aufbringen des Betonfarbanstrichs auf die Betonbauteile der Brückenfassade
