## **Grundhafte Instandsetzung der bituminösen Außendichtung der Talsperre Schömbach**

Dipl.- Ing. A. Bobbe, (D)

Landestalsperrenverwaltung des Freistaates Sachsen, TSM Rötha

Dipl.- Ing. M. Gröger, (D)

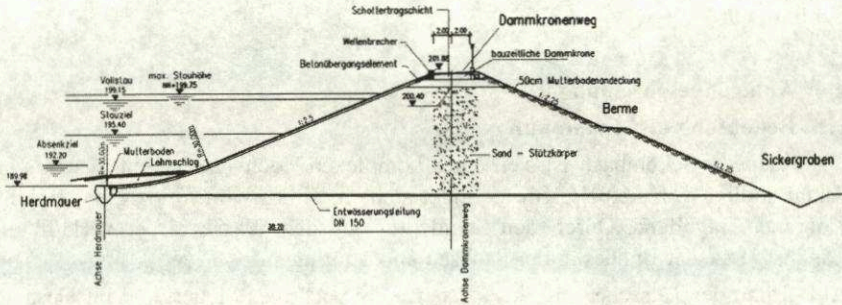
Bild 1: Dammquerschnitt vor der Instandsetzung

Die Dichtung hatte vor der Instandsetzung von unten nach oben folgenden Aufbau:

- 10 cm Asphalttragschicht auf einer Stabilisierungsschicht
- 4 cm untere Asphaltdichtungsschicht
- 8 cm Asphaltdränschicht
- 8 cm obere Asphaltdichtungsschicht (zweilagig je 4 cm).

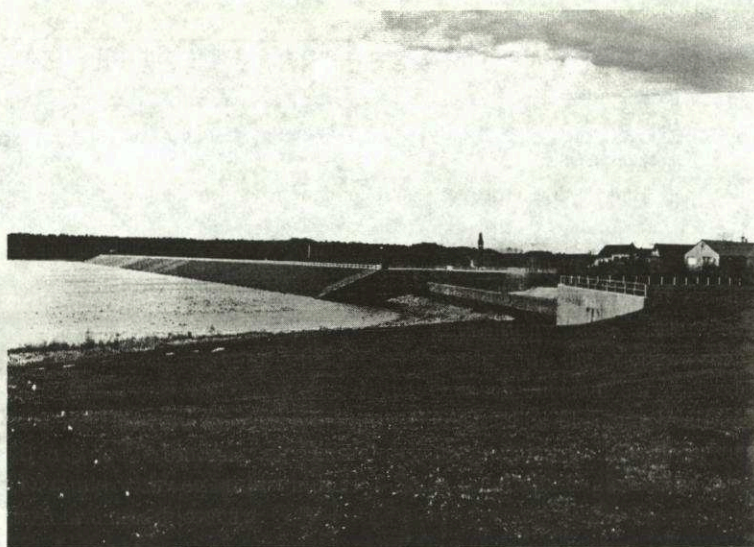
Bild 11: Das Bauwerk mit erneuerter Asphaltbetonaußendichtung

Bild 11 zeigt das Bauwerk nach Abschluß der Erhaltungsarbeiten.
