Analyse von Schäden im Korrosionsschutz

Dipl.-Chem. R. Baier (BAW)

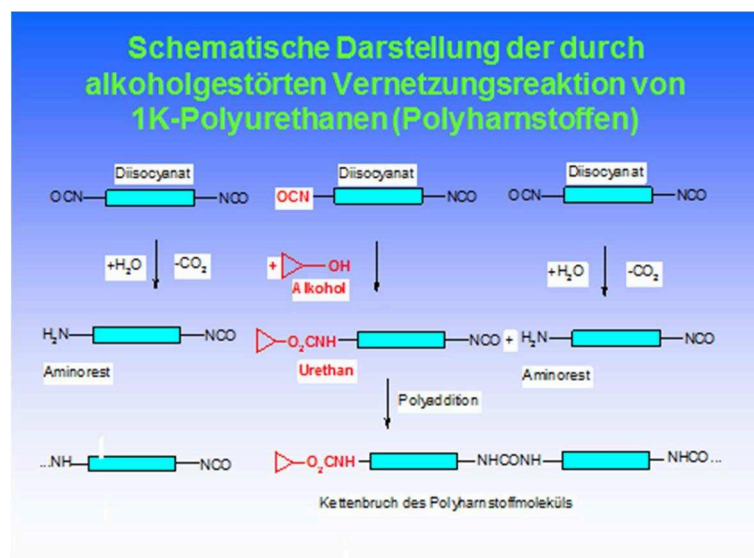
den möglichen Bindemittel-Typ, und den enthaltenen Restlösemittelgehalt gemacht werden. Herstellspezifische Organika erleichtern und verifizieren die Zuordnung zu verschiedenen Polymergruppen und deren Lackproduzenten. Durch Vergleich der vorgefundenen Lösemittelkomponenten mit den Chromatogrammen der Zulassungsprüfung untersuchten Referenzmaterialien, kann auch der Einsatz nicht erlaubter Universal- und Nitroverdünnungen nachgewiesen werden. Sowohl die lösemittelfreien Epoxidharzsysteme (Restlösemittelgehalt <1 M-%), als auch die feuchtigkeitshärtenden 1K-PUR-Systeme bzw. normalhärtenden 2K-PUR-Systeme sind für den Einsatz von Universalverdünnern und die daraus resultierenden Aushärtefehler (Bild 2) besonders sensibel.

Bild 2: Schematische Darstellung der Vernetzungsfehler durch alkoholhaltige Universalverdünner bei der feuchtigkeitsbedingten Aushärtung von 1K-PUR-Beschichtungsstoffen

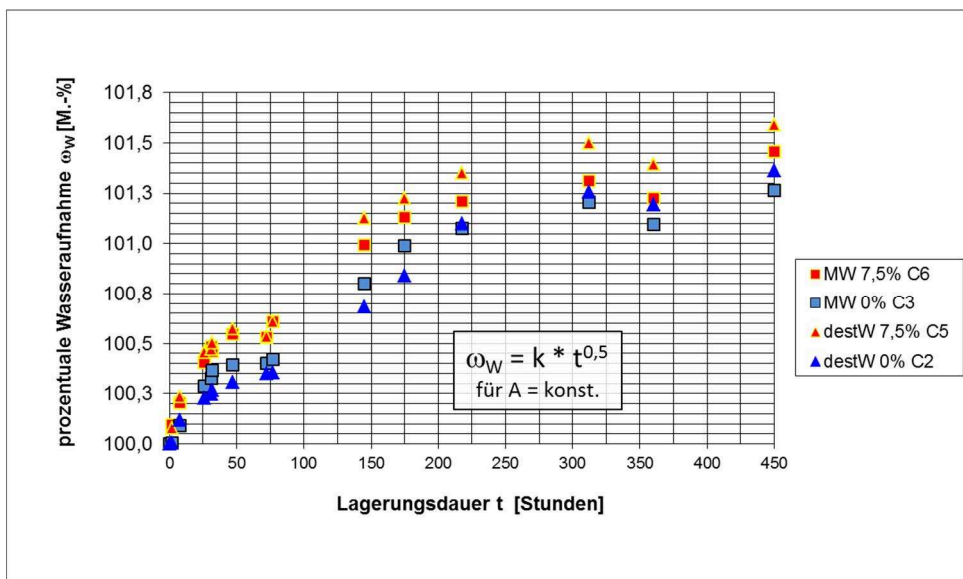
In Bild 4 wird die Erhöhung der zeitlichen Wasseraufnahme einer Epoxidharzbeschichtung mit 1700 µm Gesamtschichtdicke in synthetischem Meerwasser bzw. destilliertem Wasser graphisch darstellt. Hierbei bewirken die, durch Universalverdünnerzugabe erhöhten Restlösemittel eine gesteigerte Wasserdiffusion und fungieren als sogenannte „Wasserbrücke“ zum Baustahl. Bei der untersuchten Epoxidharzbeschichtung kam es nach einer Wasserlagerung von 550 Stunden in Meerwasser zur Ausbildung feiner Mikrorisse über die gesamte Beschichtungsoberfläche.

Bild 4: Zeitlicher Verlauf der Wasseraufnahme einer Epoxidharzbeschichtung ohne bzw. mit Verdünner-Zugabe (0 M.-% bzw. 7,5 M.-% Universalverdünner) in Meerwasser (MW) und destilliertem Wasser (destW)
