Versagen eines Talsperrendammes infolge Überströmung

Versagen eines Talsperrendammes infolge Überströmung Das Hochwasserrückhaltebecken Glashütte

Dipl.-Ing. Antje Bornschein
apl. Prof. Dr.-Ing. habil. Reinhard Pohl

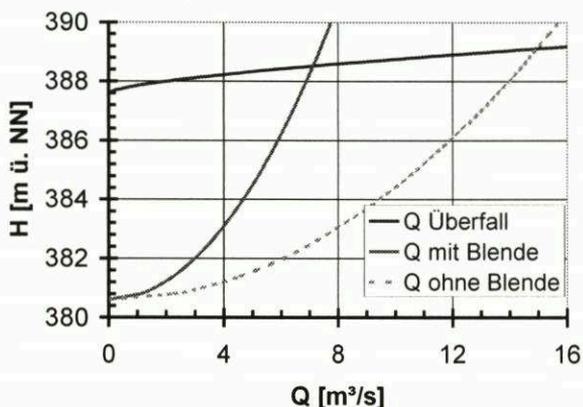
Abbildung 2 Leistungsfähigkeit der Entlastungsanlagen

Die überschläglichen Berechnungsergebnisse für die Durchflusscharakteristiken sind in Abbildung 2 sowie in Tabelle 1 dargestellt worden.

H [mü.NN]	Q_{HWE} [m³/s]	Q_{GA} [m³/s]	Σ [m³/s]
Vollstau	387,6	0	7,6	7,6
Kronenstau (ohne Freibord)	388,4	5,8	8,0	13,8

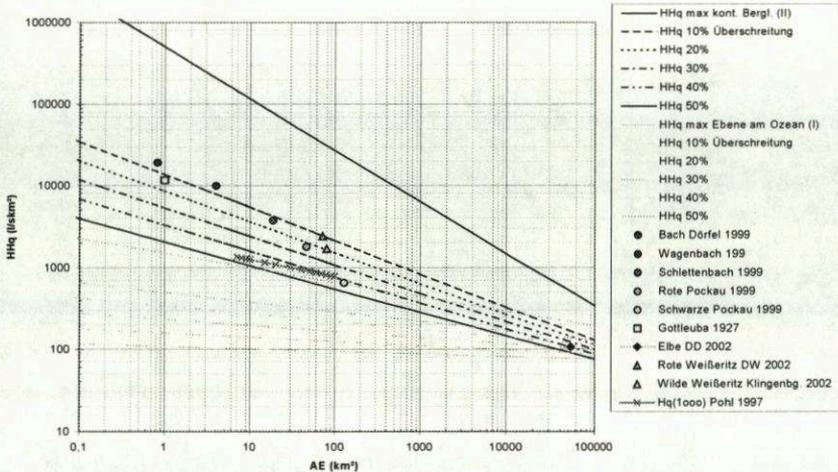
Abbildung 3 Grenzkurven für die maximale Abflusspende nach Wundt (1965) und ausgewählte Ereignisse aus dem Osterzgebirge

Neuere Untersuchungen aus Ereignissen seit 1998 haben insbesondere für kleinere Einzugsgebiete deutlich größere Niederschlagspenden ergeben, wie aus Abbildung 3 ersichtlich ist. Eine Approximation scheint durch die Kurve für die Niederschlagspende von *Wundt (1965)*, die mit 10% Wahrscheinlichkeit überschritten wird, möglich zu sein. Es ergeben sich HHQ-Werte, die um das Mehrfache über dem HQ_{1000} und dem BHQ liegen. Allerdings ist auch hier zu hinter-

Wenn der Bemessungsabfluss auf dieser Grundlage ermittelt werden soll, ergibt sich für das Einzugsgebiet des HRB Glashütte ein Scheitelzufluss von etwa $50 \text{ m}^3/\text{s}$.
