Der Deichbruch des Ulvesbüller Kooges in der Februar-Sturmflut 1962. Versalzung - Übersandung - Rekultivierung

Der Deichbruch des Ülvesbüll Kooges in der Februar-Sturmflut 1962

Versalzung – Übersandung – Rekultivierung

Von Erich Wohlenberg

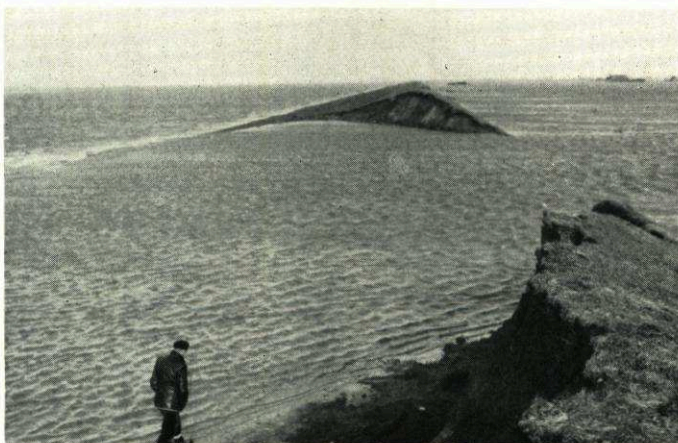
Abb. 11.
Der Deichbruch am Morgen
nach der Sturmflut. Links die
See, rechts der Koog
Aufn. E. Wohlenberg

Der tiefste Punkt lag etwa dort, wo die Innenböschung des Deiches in die Innenberme übergeht (Abb. 27). Im weiteren Verlauf der Sturmflut hatte sich die Einbruchspforte nur noch seitwärts vergrößert, bis sie eine Breite von etwa 80 m erreicht hatte. So öffnete sich der kleine wassergefüllte Koog mit einem breiten Tor zur See hin (Abb. 10, 11 und 15).

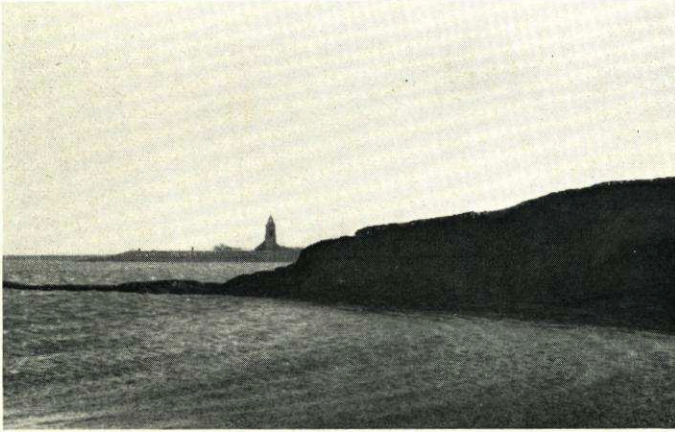
Abb. 15.
Blick von der Seeseite in den
überfluteten Koog am Morgen
nach dem Durchbruch. Hinten
die Kirche von Ulvesbüll
Aufn. E. Wohlenberg

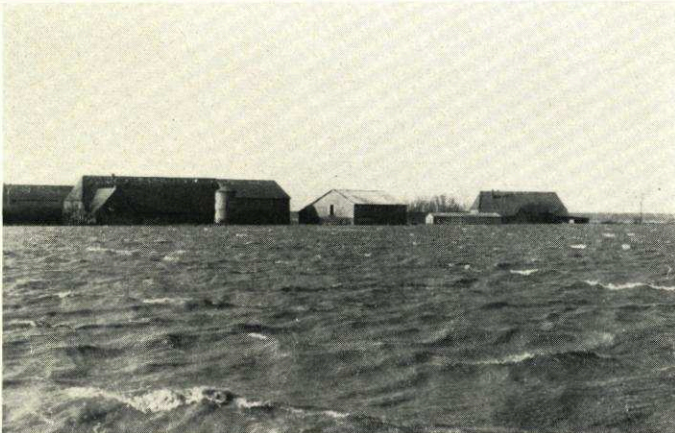
Abb. 16.
Blick in den überfluteten Koog
mit den bäuerlichen Siedlungen
am Morgen nach dem
Durchbruch. Die Böen der
Nacht haben nachgelassen,
aber der Wind weht noch
mit Sturmstärke
Aufn. E. Wohlenberg

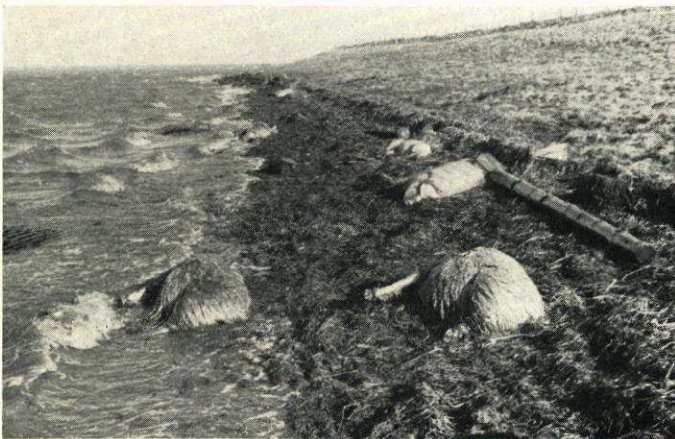
Abb. 17.
Spülsaum an der zweiten
Deichlinie am Morgen nach
dem Deichbruch. Links der
überflutete Koog
Aufn. E. Wohlenberg

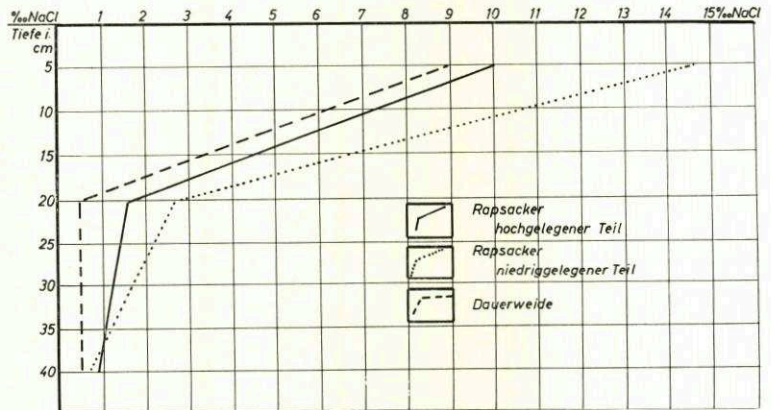
Abb. 22.
Die Verteilung des Salzgehalts im soeben trockenengefallenen Ackerboden. Die Versalzung reicht über 10 cm unterhalb der Oberfläche kaum hinab. Bereits in 20 cm Tiefe sind die Salzwerte im Ackerland wie in der Dauerweide bedeutungslos

Der Ülvesbüller Salzspiegel zeigte also einen Gang, der im Vergleich mit den holländischen Werten entgegengesetzt zu verlaufen schien. Während die Werte der holländischen Polder (VERHOEVEN) ein Ansteigen des Salzgehaltes von der Oberfläche zur Tiefe erkennen lassen, zeigen die Ülvesbüller Werte (Tabelle 1 und Abb. 22) eine Abnahme der Salzwerte mit wachsender Tiefe. Dieses unterschiedliche Verhalten findet leicht seine Erklärung, wenn der Zeitpunkt des Trockenfallens mit dem der Untersuchung verglichen wird. Während die Ülvesbüller Bestimmung der Chloride sozusagen im Augenblick des Abfließens des Meerwassers durchgeführt wurde, d. h. noch vollkommen unbeeinflusst von der Atmosphäre (Besonnung, Wind, Verdunstung, Regen usw.), hatten die holländischen Böden im Augenblick der Bodenprobentnahme bereits eine mehr oder weniger lange klimatische und terrestrische Phase hinter sich. Während dieser Zeit war der Salzgehalt mittlerweile durch Niederschläge in die Tiefe geleitet worden, aber auch umgekehrt, die Verdunstung hatte das Salz aus der Tiefe wieder an die Oberfläche befördert. Das letzte geht aus Tabelle 1 bei BAKKER (1950) hervor, der im Bevelandpolder Salzwerte von 43 g NaCl in 0 bis 5 cm Tiefe und 26 g NaCl in 5 bis 20 cm Tiefe nachweist. Ursprünglich war die Salzgehaltsverteilung auf den überflutet gewesenen holländischen Inseln natürlich die gleiche wie in Ülvesbüll, nämlich zunächst hohe Werte in der oberen Bodenzone und geringere in der Tiefe. Das ist einer frühen Analyse auf der Insel Schouwen-Duiveland vom 1. November 1945 (Tabelle 6 auf Seite 18 bei VERHOEVEN und Tabelle 32 bei VAN DER MOLEN 1958) zu entnehmen. Leider wird der genaue Zeitpunkt des Trockenfallens nicht erwähnt. Hier fielen die Werte im November 1945 von 20,1 g NaCl an der Oberfläche auf 8,8 in 80 cm Tiefe; mithin in der Tendenz den Ülvesbüller Werten entsprechend. Trotzdem sind diese holländischen Werte mit den ersten Analysen im Ülvesbüller Koog nicht vergleichbar, weil sie von Sekundäreinflüssen nach dem Trockenfallen verändert worden sind. Die holländische Insel Beveland fiel z. B. im Juni 1946 trocken, aber die Bodenproben wurden erst im Oktober entnommen. Die terrestrische Phase war also bereits vier Monate lang wirksam gewesen, bevor die erste Analyse erfolgte.

Bei der kritischen Erörterung der Ülvesbüller Werte ist der Tabelle 1 und der Abbildung 22 zu entnehmen, daß sich der schädliche Einfluß des Meerwassers nur im oberen Wurzelhorizont auswirken konnte. Die Winterfrucht erlag zwar dieser Versalzung, aber schon von 20 cm Tiefe an war der Salzgehalt so gering, daß ihm in bodenkundlicher, vor allem aber in landwirtschaftlicher Hinsicht keine wesentliche Bedeutung beigemessen zu werden brauchte. Es war also für die bäuerlichen Belange ein besonders glücklicher Umstand, daß die Überflutungsdauer so kurz war. Dem Meerwasser hatte nicht die Zeit zur Durchdringung der tieferen Bodenschichten zur Verfügung gestanden. Es hatte sich also kein größerer Salzvorrat bilden können.

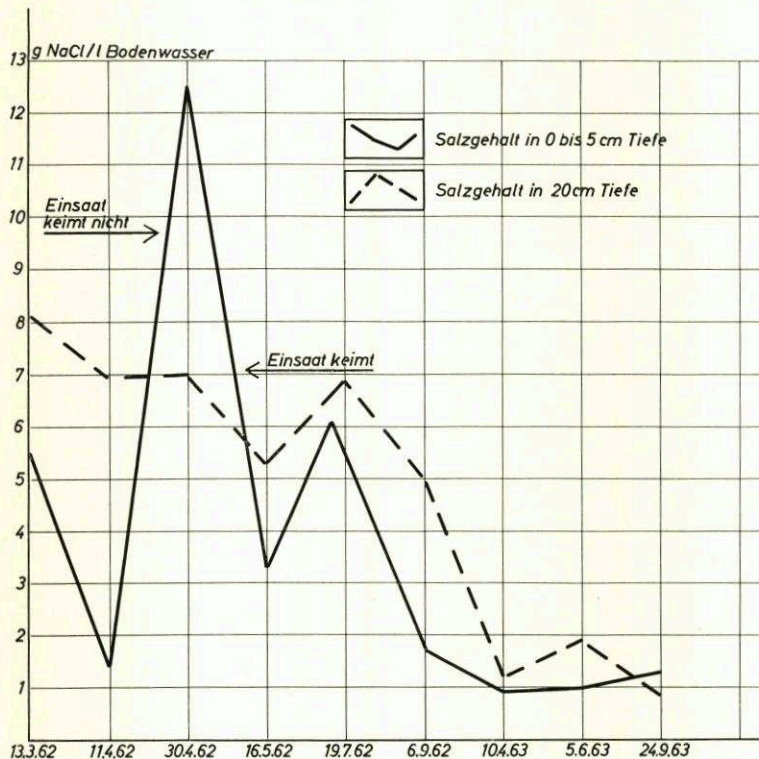
An dieser Stelle möge das Kurvenbild (Abb. 23) eingeschaltet und zusammen mit den meteorologischen Daten (Tabellen 2 und 3 und Abb. 24) und dem Saatenstand diskutiert werden. Die ausgezogene Linie gibt die Salzkonzentration in der obersten Bodenschicht (0 bis 5 cm) wieder, die gestrichelte enthält die Salzwerte in 20 cm Tiefe. Zunächst seien die Oberflächenwerte besprochen.

Nach dem Trockenfallen des Kooges war der Salzwert bis zur Entnahme der Bodenproben am 13. März 1962 bereits auf 5,5 g NaCl je Liter Bodenfeuchtigkeit heruntergegangen. Aber erst die in den ersten zehn Tagen des Monats April fallenden Niederschläge ließen den Salzgehalt weiter absinken bis auf 1,4 g NaCl am 11. April. Diese Bodenproben wurden am damaligen Beratungstag entnommen. An jenem Tag fiel ein milder Landregen, in den Tagen davor — 28. 3. bis 11. 4. 1962 (Tabelle 3) — waren in 15 Tagen 58,4 mm Regen gefallen, wodurch sich der niedrige Salzwert vom 11. April erklärt.

Als die Äcker wieder abgetrocknet waren, begann die Beackerung mit gleich nachfolgender Einsaat. Unglücklicherweise wiederholte sich der Regen nicht, es begann eine Trockenperiode mit Wind und starker Besonnung. In den anschließenden 25 Tagen fielen nur 5,4 mm Regen (Tabelle 3, Zeile 3). Von diesen 25 Tagen fiel in den letzten 21 (!) Tagen überhaupt kein Regen (Zeile 4 in Tabelle 3). Da der Boden zu diesem Zeitpunkt noch vollkommen ungedeckt dalag, stieg das Salz infolge der Verdunstung auf kapillarem Wege wieder in die oberen Schichten auf und rief im Keimbett Konzentrationen hervor, die jeder Kulturpflanze zum Verhängnis werden mußten. So wurde bei einer Zwischenuntersuchung (nicht aufgeführt in den Tabellen 1 bis 3) am 30. April 1962 eine Konzentration von über 12 g NaCl im Liter gemessen (Spitzenwert der ausgezogenen Kurve auf Abb. 23). An einigen Stellen des Rapsackers zeigte sich

Abb. 23. Der Gang der Salzwerte im Boden der Neuansaat im Sommer 1962 (Acker mit Sommerraps)

Gleich danach aber fiel die Entscheidung über das weitere Gelingen der Ansaat, denn die beiden Tage 20. und 21. Juni brachten 17,1 mm Regen (Zeile 8 in Tabelle 3). Mit diesen beiden Tagen war die Salzproblematik überwunden. Diesem Saatenstand konnte der noch einmal wieder ansteigende Wert am 19. Juli 1962 mit 6100 mg Salz nichts mehr anhaben. Diese Erhöhung war dadurch entstanden, daß an den letzten fünf Tagen vor der Probennahme, vom 15. bis 19. Juli, kein Regen gefallen war. Hochsommerliche Temperaturen und starke Sonneneinstrahlung hatten den Salzwert auf über 6 g anschwellen lassen. Aber dann sorgten weitere, in Zwischenräumen fallende Niederschläge für ein durchgängiges Abfallen der Konzentrationen, wie es vom Kurvenbild abgelesen werden kann. Der hohe Regenwert vom 27. Juli (Zeile 12 in Tabelle 3) war willkommen wegen der Schotenfüllung, aber kaum noch von entscheidender Bedeutung. Abbildung 26 zeigt denselben Rapsacker am gleichen Standort wie auf Abbildung 25 Ende Juli 1962. Der Gesamteindruck war überraschend, aber man erkennt deutlich, daß der Raps das sich im Juni bereits abzeichnende Salznest nicht ganz überwinden konnte. Nach dem Winter 1962/63 lag der Salzwert nur noch bei 1000 mg (Abb. 23) und hatte damit jede negative Bedeutung für das Gedeihen von Kulturpflanzen verloren.

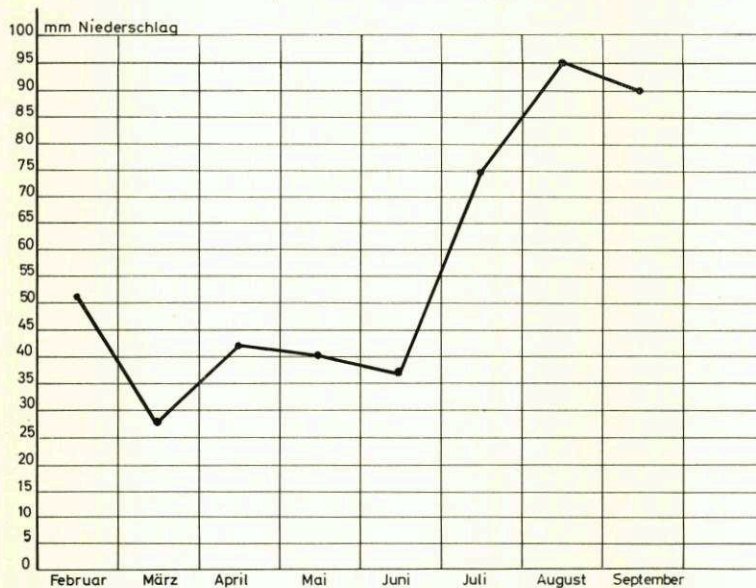
Abb. 24. Niederschlagswerte Eiderstedt. Monatswerte Februar bis September 1962

Wie sehr die Monate April, Mai und Juni im Hinblick auf Niederschläge überhaupt im Minimum lagen, zeigt das Kurvenbild auf Abbildung 24. Mit aller Deutlichkeit veranschaulicht

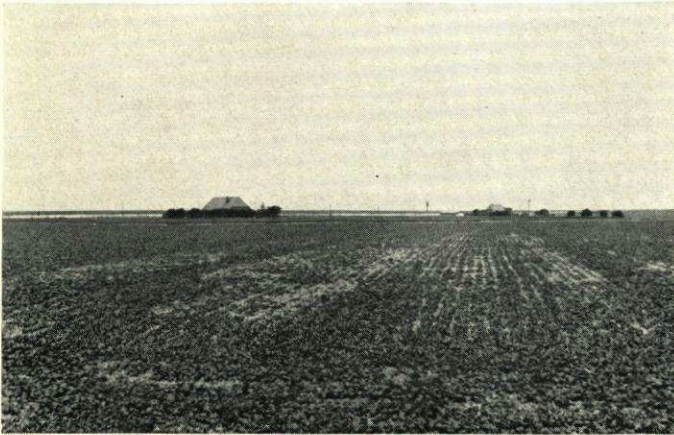
Abb. 25.
Stand der Neuansaat am
21. Juni 1962. Bis auf einige
Salznester schließt sich der
Acker

12500 mg auf 3300 mg NaCl im Liter. Schlagartig zeigten sich grüne Bänder in den Drillfurchen und schnell bildete der Raps eine nahezu geschlossene Vegetationsdecke. Abbildung 25 zeigt die zur Erörterung stehende Rapsparzelle am 21. Juni 1962. Der Raps bemüht sich — offensichtlich gehemmt und zögernd — den Bestand zu schließen. Das Bild zeigt aber auch Lücken und vegetationsarme Stellen. Das sind die Salznester, auf die bereits in der Beratung am 11. April als mögliche Erscheinung vorsorglich hingewiesen wurde. Der langsame Fortgang der Begrünung findet seine Erklärung in Zeile 6 der Tabelle 3. In einem Zeitraum von zwanzig Tagen, vom 1. bis 19. Juni, waren nur 3,6 mm Regen gefallen.

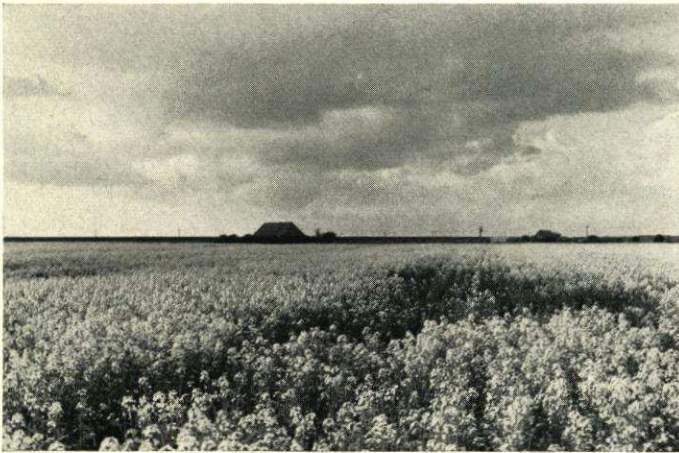
Abb. 26.
Derselbe Standort wie
Abbildung 30 während der
Rapsblüte. Der Bestand über-
traf die Erwartungen. Salz-
nester sind jedoch noch
erkennbar

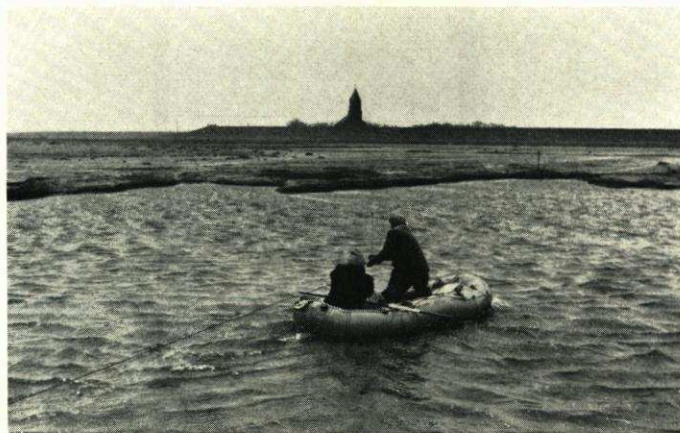
Abb. 29.
Die Auslotung der Wehle vor
ihrer Verfüllung und
Einplanierung
Aufn. E. Wohlenberg

des Wassers sichtbar. Nach dem Trockenfallen des Kooges blieb sie bis zum Rand mit Seewasser gefüllt. Die in diesem Zustand erfolgte Auslotung (Abb. 29) vermittelte eine Vorstellung vom Relief eines von einem Deichbruch herrührenden Kolkes (Abb. 27 bis 29). Die Maße wurden durch Quer- und Längslotung festgestellt und betragen: Länge 65 m, Breite 34 m, Tiefe bis 7 m.
