Grundinstandsetzung der Seeschleuse Wilhelmshaven

Dipl.-Ing. Stefan Behrens

Schwerpunkt: Instandsetzung der Unterwagenlaufschienen im Schleusendrempel der Seeschleuse

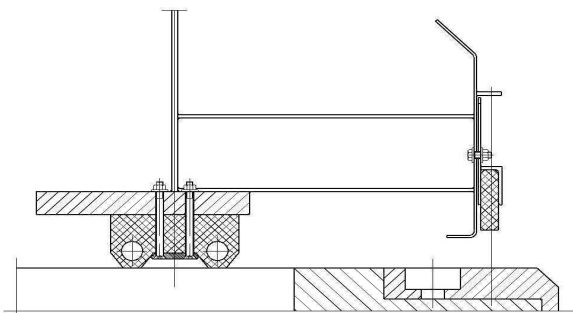
Bild 6: Dichtungssystem Tunnelwand/ Betondrempel

Als Dichtung zwischen Tunnelseitenwänden und Drempelbeton wurde eine doppellippige Dichtung als Fußdichtung eingebaut. Über diese Dichtung werden Vertikallasten des Tunnels (ca. 500 kN/m) auf den Betondrempel abgetragen. Für die Dichtung zwischen Torkammer und aufgehender Kammerwand sowie der Dichtung der Tunnelteile untereinander ist eine sog. "Notdichtung" vorgesehen.
