Conference Paper, Published Version

Schäden an Stahlwasserbauten

U. Gabrys, Karlsruhe

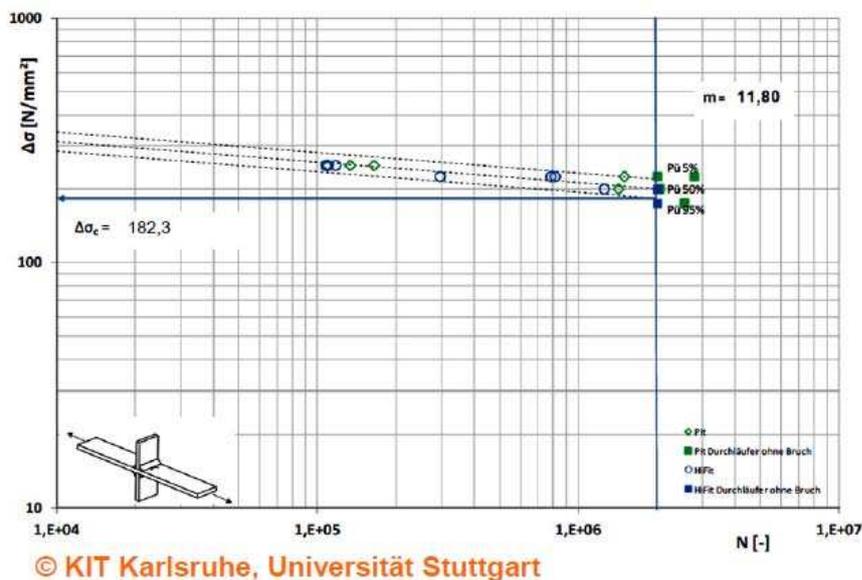
Die Auswertung der Versuchsergebnisse zeigte, dass mit einer signifikanten Lebensdauerverlängerung bei einer Nachbehandlung direkt nach dem Schweißen der Konstruktion gerechnet werden kann (Bild 8).

Bild 8: Versuchsergebnisse der Nachbehandlung direkt nach der Schweißung mit HFH an Querstreifen

Auch die Auswertung der weiteren Versuchsergebnisse zeigte, dass eine Nachbehandlung mit HFH an vorbelasteten Proben oder nach Reparaturschweißungen ebenfalls zu einer Verlängerung der Nutzungsdauer führt.

Die BAW empfiehlt daher, zukünftig das HFH zur Nachbehandlung von Schweißnähten an Stahlwasserbauten zur Erhöhung des Ermüdungsfestigkeitswiderstandes einzusetzen. Ziel ist es, den Austausch geschädigter Verschlüsse um mindestens zwei Jahrzehnte zu verlängern, ohne zusätzliche Verstärkungsmaßnahmen durchführen zu müssen.
