Bewältigung von geotechnischen Problemen beim Bau des Hafens Bandar Shahpour, Iran

Prof. Dr.-Ing. E. h. Manfred Nußbaumer, M. Sc.

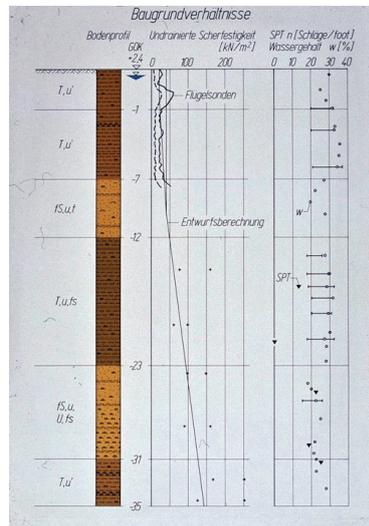
Bild 6: Baugrundverhältnisse

Der Baugrund in der Region Bandar Shahpour besteht aus jungen Sedimenten, die der großen Deltaregion des Schatt al-Arab zuzurechnen sind. Bis nahe zu 30 m Tiefe stehen feinsandige Tone und Schluffe sowie bindige Feinsande an. Die undrainierte Scherfestigkeit dieser Schichten beträgt bis zu 7 m Tiefe 20 kN/m² und nimmt etwa linear bis zur Tonschicht auf Kote -23 auf rd. 90 kN/m² zu. SPT-Werte lassen sich erst unter diesem Horizont bestimmen, sie betragen dort rd. 20 Schläge / 30 cm Eindringung.

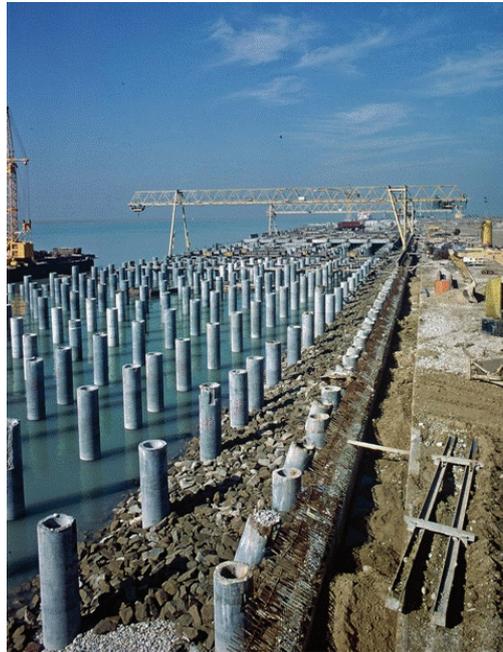
Bild 26: Gerammtes Pfahlfeld

Die Pfahlverschiebungen blieben infolge dieser schonenden Böschungsbehandlung bei wenigen cm, max. bei 5 cm. Bohrungen und Rammungen folgten einander im Takt. Die Tagesleistung für Vorbohrung und Rammung betrug im Mittel 8 Pfähle. Sie war etwa gleich groß wie die ursprüngliche Rammleistung ohne Vorbohrung.
