Grundsinstandsetzungsmaßnahmen an Neckarschleusen

R. Wiest, Amt für Neckarausbau Heidelberg
T. Fändrich, Wasser- und Schifffahrtsamt Heidelberg

Grundinstandsetzungsmaßnahmen an Neckarschleusen

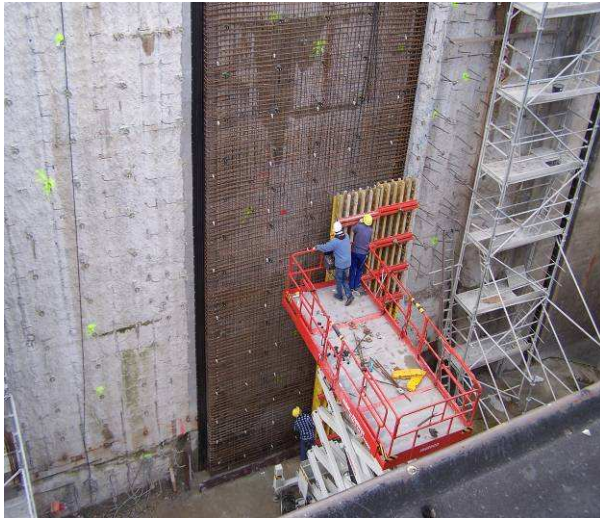
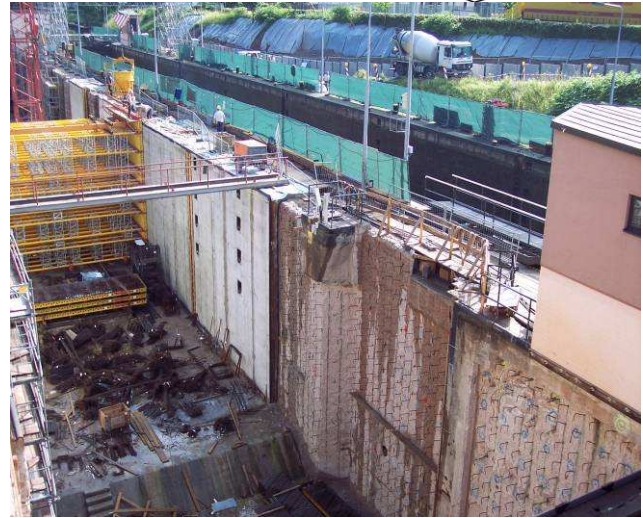
Abschnittweise Herstellung der Vorsatzschale

Um die Betonqualität für die Vorsatzschale sicherzustellen werden z.B. die Ausschulfristen auf eine Woche festgelegt und Empfehlungen und Vorgaben zum Betoneinbau gemacht.
