Die Sturmflut vom 16./17. Februar 1962 an der Schleswig- Holsteinischen Westküste

Die Sturmflut vom 16./17. Februar 1962 an der Schleswig-Holsteinischen Westküste

Bericht
des Ministeriums für Ernährung, Landwirtschaft und Forsten
– Landesamt für Wasserwirtschaft –
Schleswig-Holstein

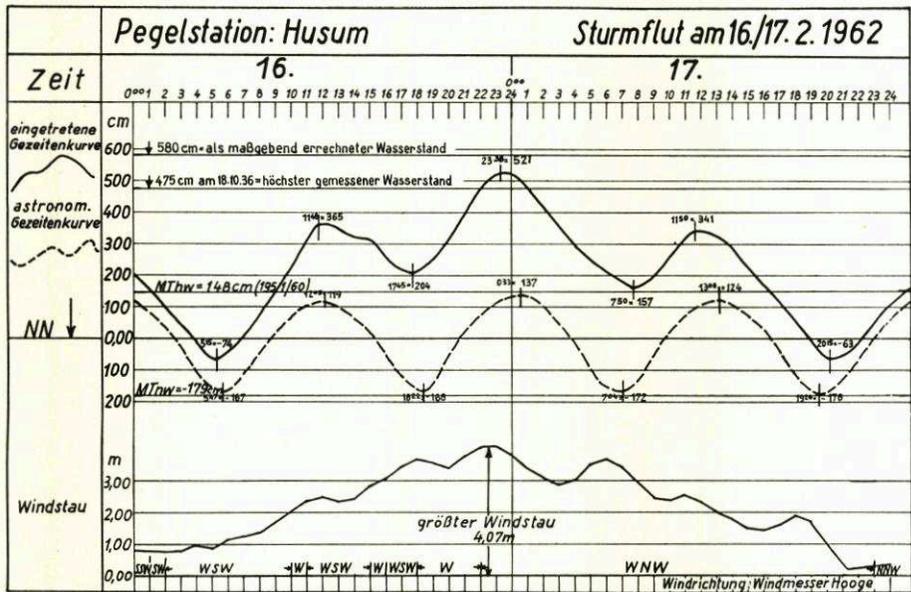
Abb. 1. Eingetretene und astronomische Gezeitenkurve sowie der Windstau am Pegel Husum während der Sturmflut am 16./17. 2. 1962

Der höchste Windstau wurde am 16. Februar um 22.30 Uhr mit 4,07 m gemessen. Sämtliche Werte sind auf den Pegel Husum bezogen (Abb. 1).

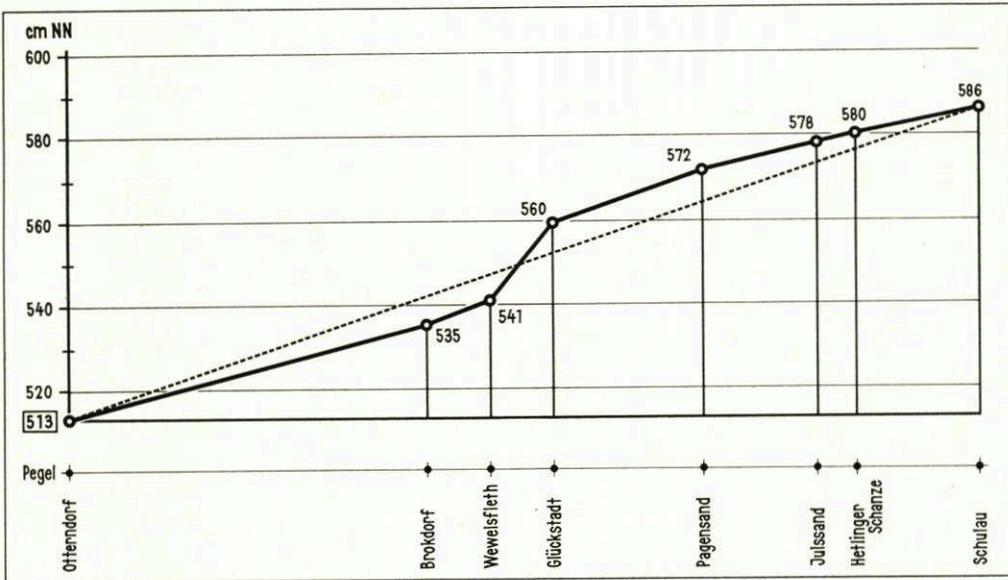
Abb. 2. Verlauf der linear-verbundenen Scheitelwasserstände in der Elbe zwischen Otterndorf und Schulau

den Pegel Cuxhaven, der während der Sturmflut ausfiel, betrachtet werden. Aus Abbildung 2 ist der Verlauf der linear-verbundenen Scheitelwasserstände zu ersehen. Der starke Anstieg der Verbindung der Scheitelwasserstände zwischen Brokdorf und Glückstadt kann wie folgt erklärt werden: in Brokdorf wechselte die Stromrichtung von West-Ost auf die Richtung des Nord-West-Sturmes. Die Wassermassen wurden vor dem Sturm hergetragen bis zur Störmündung, wo eine Entlastung in die Stör eintrat. Dann erfolgte ein weiterer Wasseraufstau in dem engen Elbbett zwischen der Blomeschen Wildnis und Hamelwörden zum Glückstädter Vorsprung, der hier wahrscheinlich den hohen Wasserstand von NN + 5,60 m verursacht hat. Die unmittelbar darauffolgende Entlastung in das linkselbische Krautsandvorland hatte dann den verminderten und regelmäßigen Anstieg stromaufwärts zur Folge.

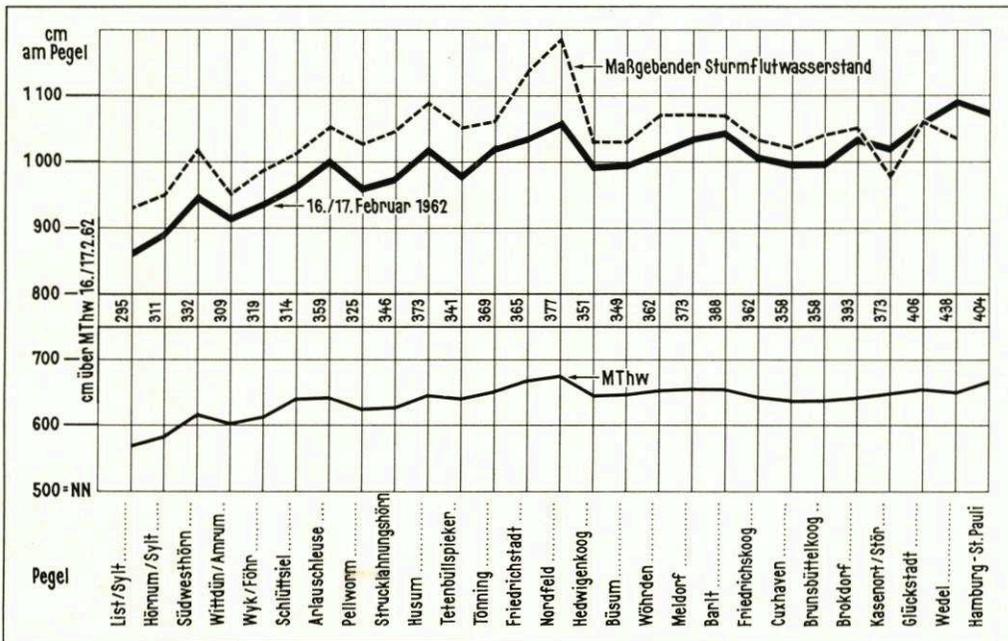
Abb. 3. Bisher gültige maßgebende Sturmflutwasserstände und die eingetretenen Scheitelwasserstände während der Sturmflut am 16./17. 2. 1962 für die Westküste Schleswig-Holsteins

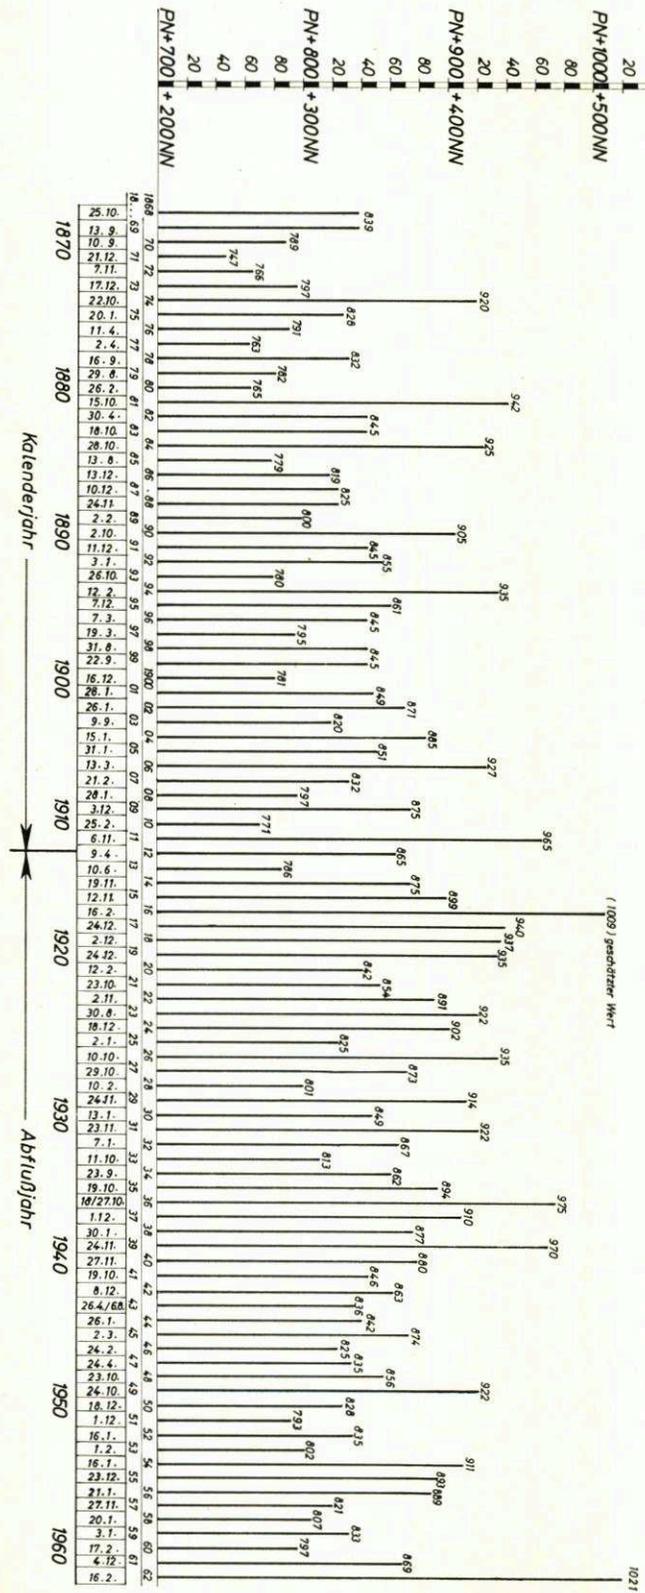
Abb. 4. Die höchsten Sturmfluten von 1868 bis 1962 am Pegel Husum

In Abbildung 4 sind die höchsten Sturmflutwasserstände der einzelnen Jahre am Pegel Husum seit dessen Bestehen von 1868 bis 1962 aufgetragen. Daraus ist zu ersehen, daß der Sturmflutwasserstand vom 16./17. Februar 1962 der höchste dort gemessene ist. Er überragt um eine beachtliche Höhe den Durchschnitt der höchsten Wasserstände.

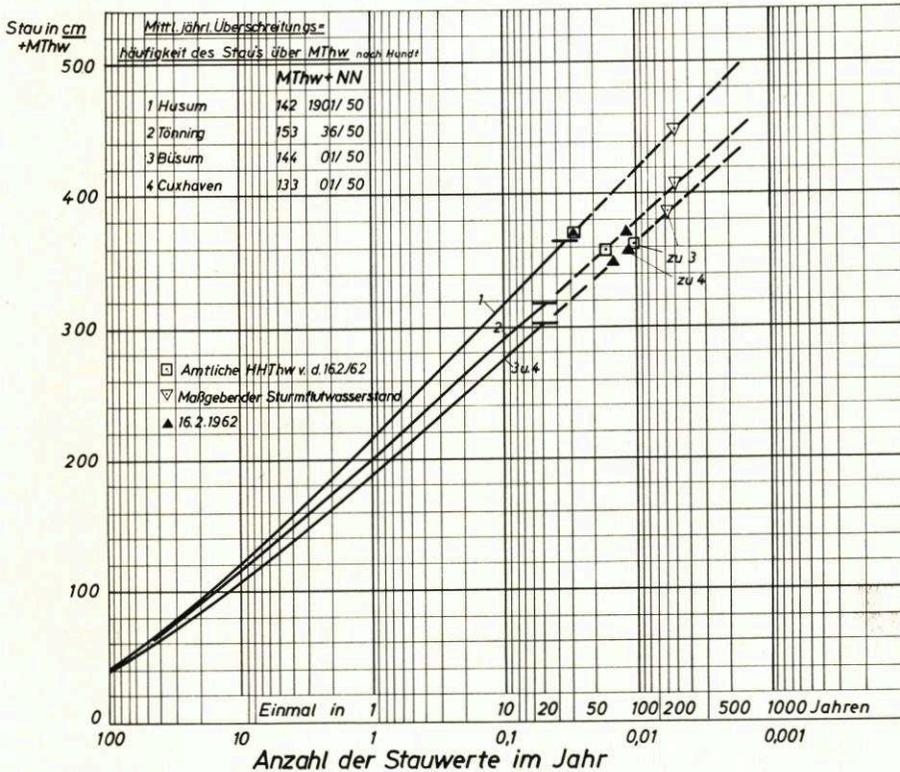
Bei der Wahl der Deichkronenhöhe spielt der maßgebende Sturmflutwasserstand eine wichtige Rolle. Die Werte dieses Wasserstandes wurden unter Berücksichtigung der bisher bekannten höchsten Sturmflutwasserstände ermittelt. Die Sturmflut vom 16./17. Februar hat bestätigt, daß die schleswig-holsteinischen Richtwerte nicht die Grenze des möglichen Höchstwasserstandes darstellen, was auch bei der Ermittlung des maßgebenden Sturmflutwasserstandes berücksichtigt wurde. Bei noch länger anhaltenden Stürmen, größeren Windstärken, ungünstigeren astronomischen Verhältnissen und gleichzeitiger Überlagerung dieser Faktoren können die Richtwerte überschritten werden. In Abbildung 19 sind die bisher höchsten Wasserstände und die

mittleren jährlichen Überschreitungshäufigkeiten der Stauwerte für Husum, Tönning und Büsum dargestellt (nach HUNDT). Allerdings kann die dort gestrichelte Wahrscheinlichkeitslinie der Stauwerte nur für einen beschränkten Zeitraum, der zur Zeit noch unbestimmt ist, angenommen werden.

Abb. 19. Mittlere jährliche Überschreitungshäufigkeit des Staus über MThw nach HUNDT
