Korrosion an Spundwänden - Wand-Dickenmessungen mit Ultraschall

Mitteilungsblatt der Bundesanstalt für Wasserbau

KORROSION AN SPUNDWÄNDEN

WAND-DICKENMESSUNGEN MIT ULTRASCHALL

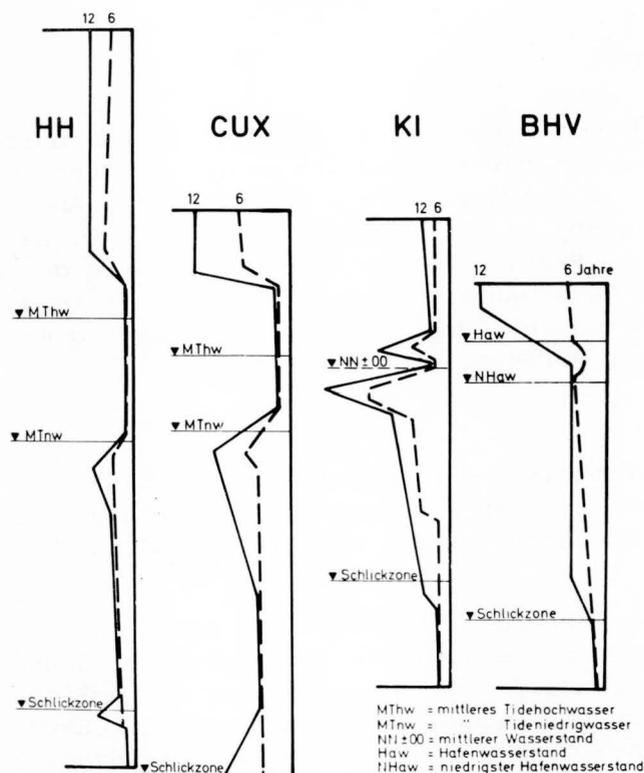
Aus der bereits erwähnten Arbeit der HTG sind die in Abb. 1 gezeigten schematisierten Abrostungsprofile nach 6 und 12 Jahren entnommen. Es lassen sich 3 Typen unterscheiden:

1. In Kiel liegt ein sauberes Wasser mit annähernd konstantem Wasserstand vor. Die weitaus stärkste Korrosion findet sich kurz unterhalb des Normalwasserstandes; nach unten nimmt sie ab.
2. In Cuxhaven und Hamburg ist im Tidewechselbereich selbst eine sehr geringe Korrosion zu finden, was auf einen Schutz durch Öl u.a. Substanzen des Hafengewässers zurückgeführt wurde. Kurz unterhalb des mittleren Tideniedrigwassers findet sich auch hier die stärkste Korrosion. Würde der "Tafelberg" der Wasserwechselzone herausgeschnitten, so ließe sich dieser Typ auf den vorher beschriebenen zurückführen.
3. In Bremerhaven ist die Korrosion in einem stark verschmutzten und mit organischen Substanzen aus der Fischverwertungsindustrie belastetem stehendem Wasser eines Dockhafens untersucht worden. Im Unterwasserbereich tritt über die ganze Länge eine ziemlich gleichmäßige Korrosion auf.

Allen Abrostungsprofilen gemeinsam ist die starke Korrosion im Überwasserbereich der Spritzwasserzone.

Abb.1 Vergleich der Abrostungskurven an den vier Auslagerungsorten

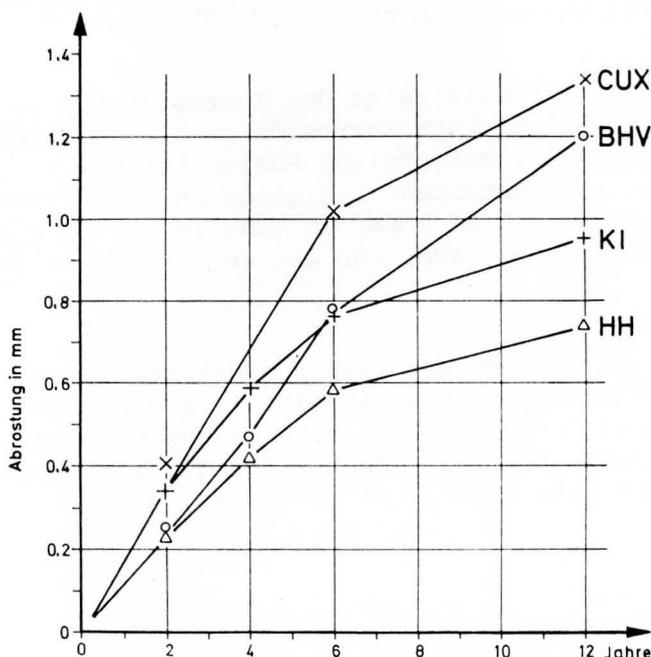
Andererseits ist aber zu berücksichtigen, daß die Korrosionsrate in den ersten Jahren stärker ist und mit der Zeit abnimmt. In Abb.2, entnommen aus der angeführten Arbeit der HTG, läßt sich die Abnahme der Korrosionsrate in Abhängigkeit von der Zeit erkennen.

Abb.2 Mittlere Dickenabnahme in Abhängigkeit von der Auslagerungszeit. Abrostung nach Gewichtsverlust errechnet

Ausdrücklich bemerkt werden muß, daß es sich hierbei um Mittelwertbildung aus dem Gesamtgewichtsverlust eines Auslagerungsprofiles handelt, also nicht um Stellen maximaler Korrosion.
