Zitscher, Fritz-Ferdinand; Scherenberg, Rudolf; Carow, Uwe Die Sturmflut vom 3. und 21. Januar 1976 an den Küsten Schleswig-Holsteins

Die Sturmflut vom 3. und 21. Januar 1976 an den Küsten Schleswig-Holsteins

Von Fritz-Ferdinand Zitscher, Rudolf Scherenberg
und Uwe Carow

Zusammenfassung

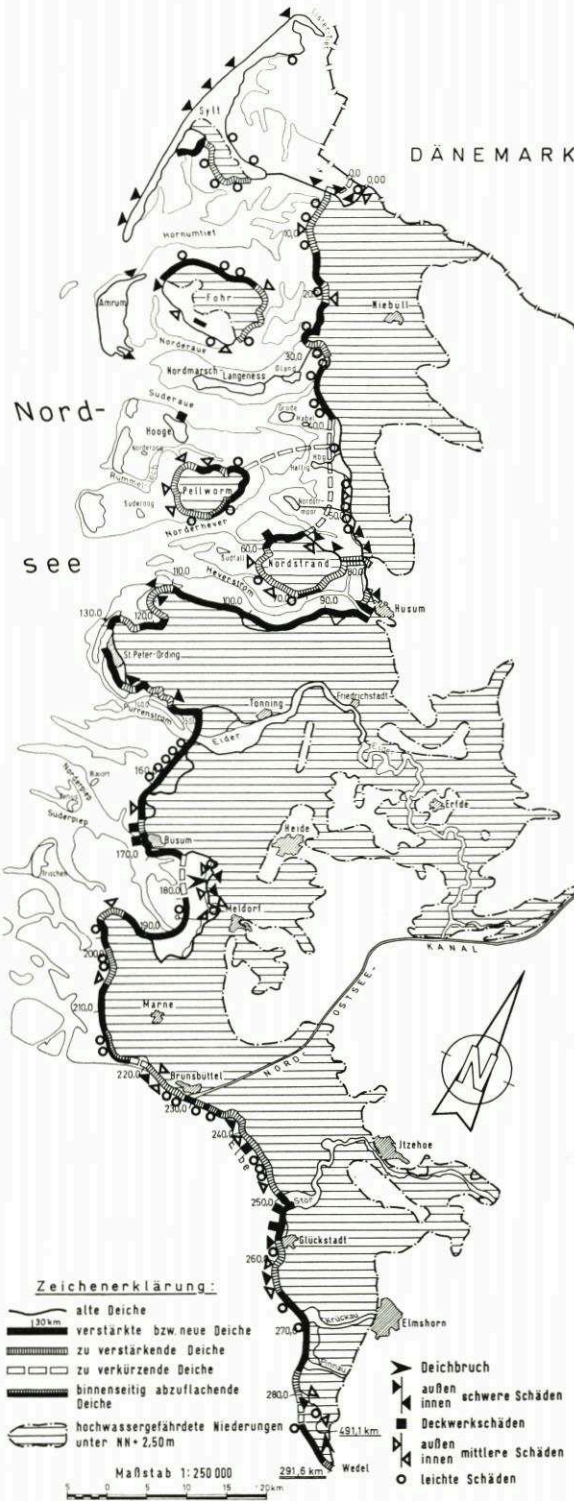
Abb. 1. Schäden an der schleswig-holsteinischen Westküste

Die Deiche in der Nordstrander Bucht (Abb. 1), vor der Hattstedter Marsch und im Nordosten der Insel Nordstrand sind infolge überschwappender Wellen an ihren Innenböschungen sehr schwer beschädigt worden und waren stellenweise dem Bruch nahe. Diese Deiche bleiben wegen der geplanten Vordeichung in der Nordstrander Bucht unverstärkt. Nördlich des Nordstrander Dammes ist der Boden auf mehreren 100 m der Innenböschungen erodiert worden. Stellenweise war die Hälfte der Deichkrone abgetragen. Bemerkenswert ist, daß im gleichen Bereich kaum Schäden an den Außenböschungen zu verzeichnen waren.

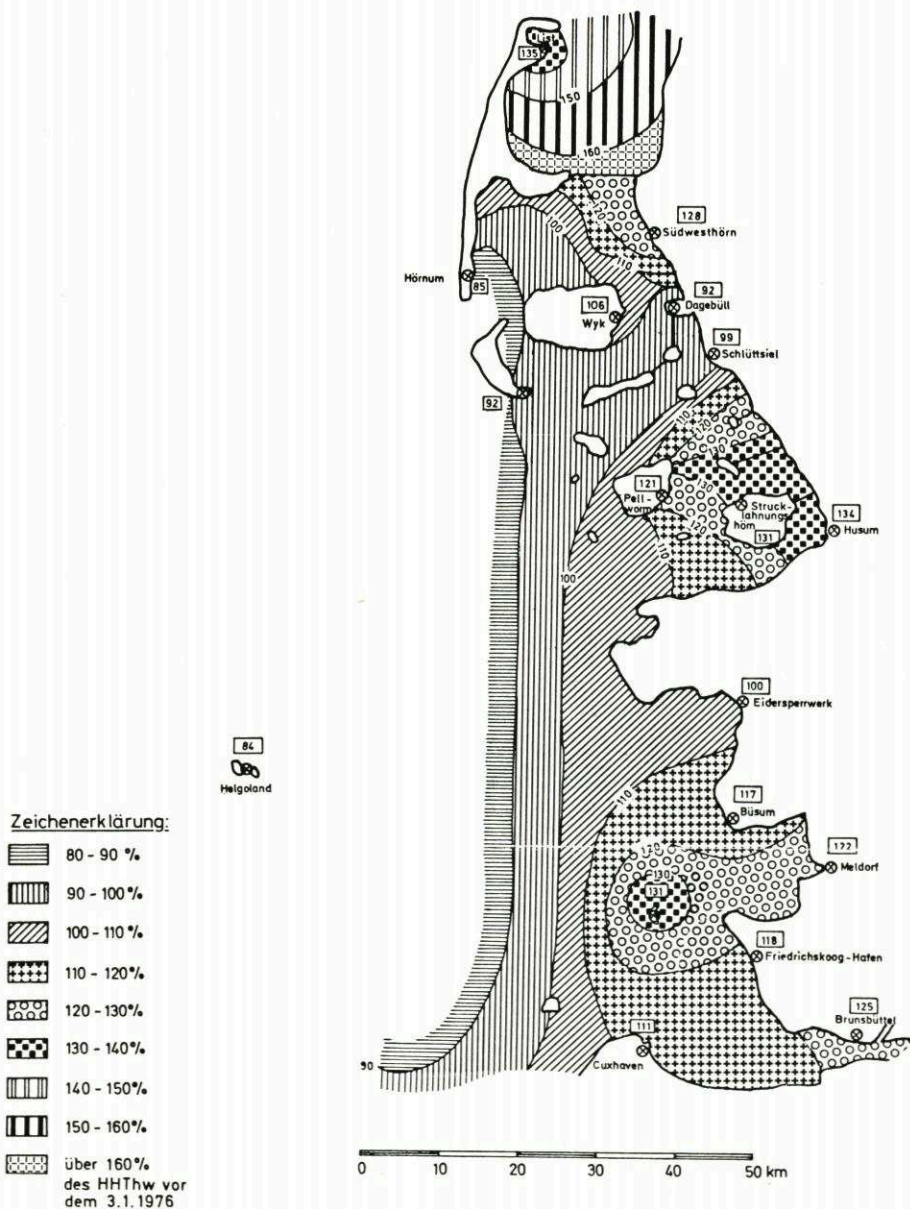
Abb. 2. Füllungsgrad der Deutschen Bucht vor der schleswig-holsteinischen Westküste am 3. 1. 1976

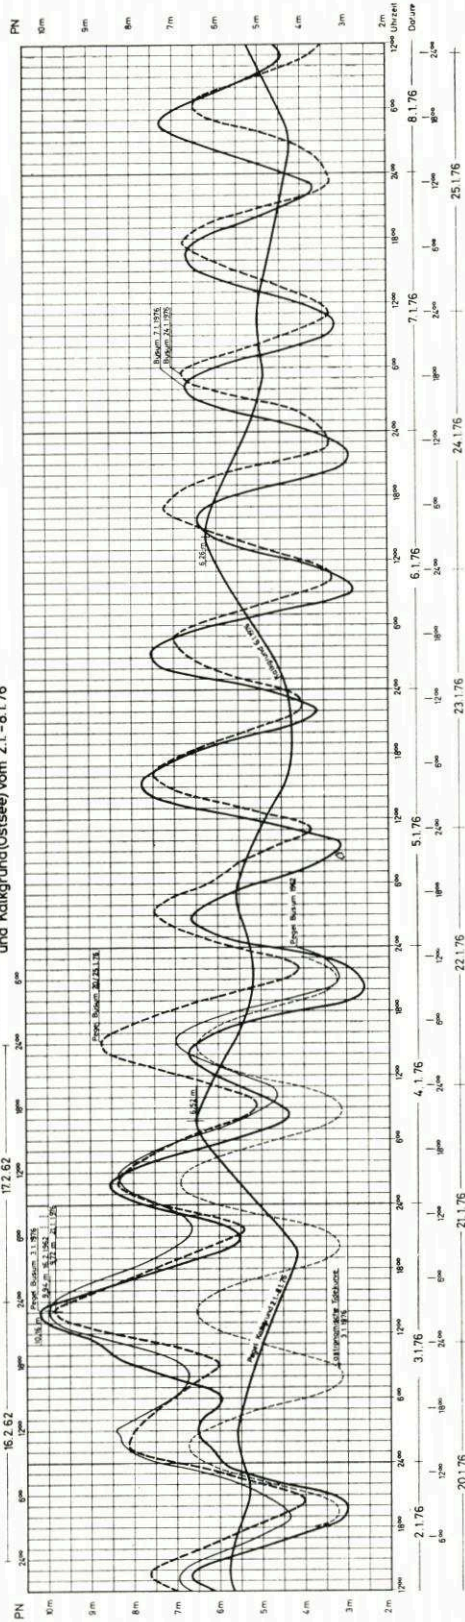
Abb. 3. Ganglinien der Sturmflut vom 3. 1. und 21. 1. 1976 an den Pegeln Büsum (Nordsee) im Vergleich mit der Sturmflut vom 16./17. 2. 1962 und Kalkgrund (Ostsee) vom 2. 1. bis 8. 1. 1976

Nur knapp drei Wochen nach der Flut vom 3. 1. ereigneten sich in der Zeit vom 20. bis 22. 1. 1976 weitere drei schwere und eine sehr schwere Sturmflut. Letztere trat am 21. 1. mit Wasserständen ein, die nur knapp unter denen von 1962 lagen (s. Abb. 3).

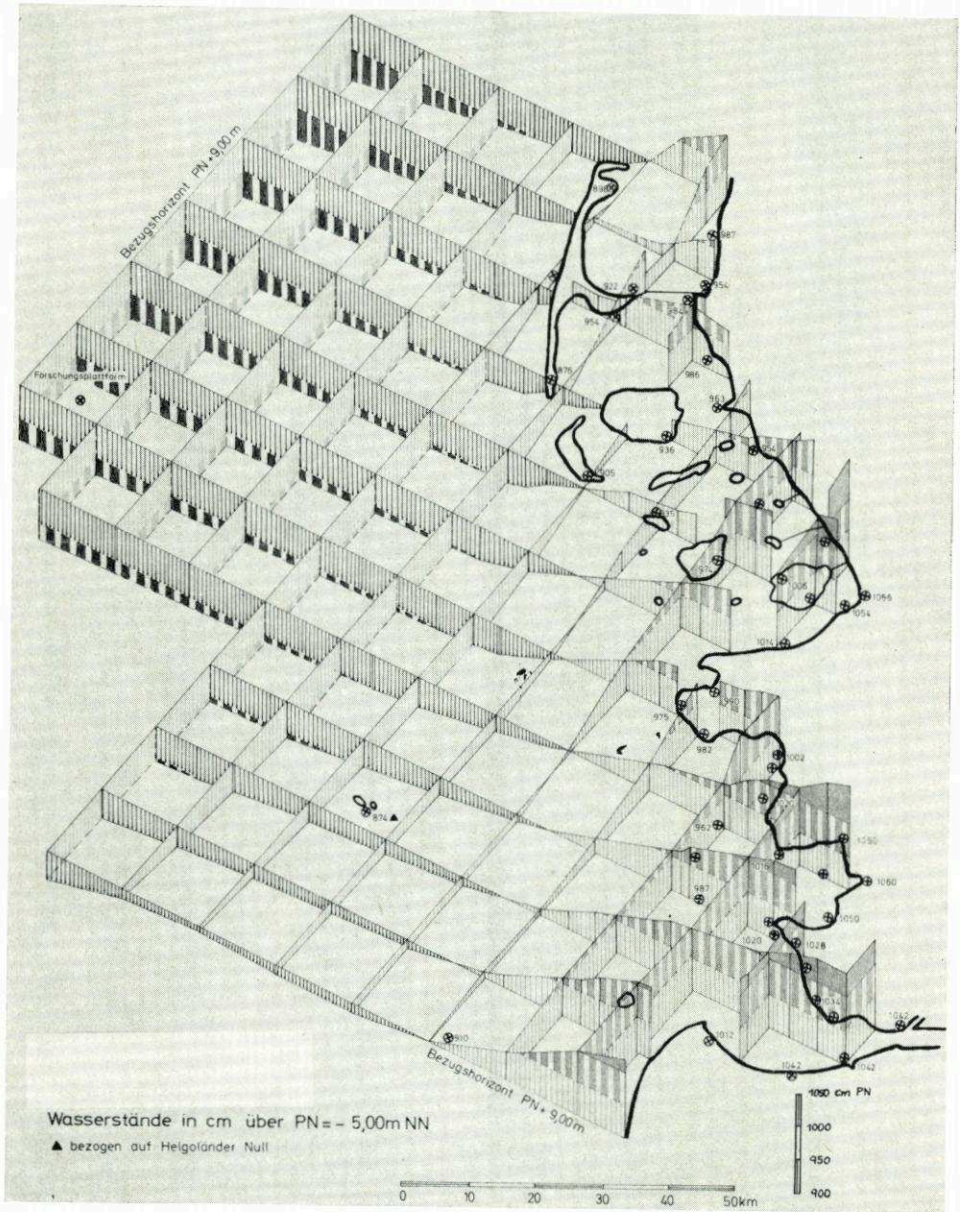
Abb. 4. Isometrische Darstellung der HThw-Stände am 3. 1. 1976 vor der schleswig-holsteinischen Westküste

Um einen räumlichen Eindruck der Wasserstandsverteilung zu vermitteln, sind die Scheitelwasserstände isometrisch dargestellt (Abb. 4). Das Grundraster bezieht sich auf eine Höhe von PN +9,00 m und ist über Helgoland hinaus bis zur Forschungsplattform „Nordsee“ verlängert worden, um die Aufsteilung der Wasserstände an der Küste darstellen zu können. Die Dichte der Pegelstationen reicht nicht aus, um ein exaktes räumliches Bild der Wasserstandsverteilung zeichnen zu können. Daher wurden als Hilfskon-

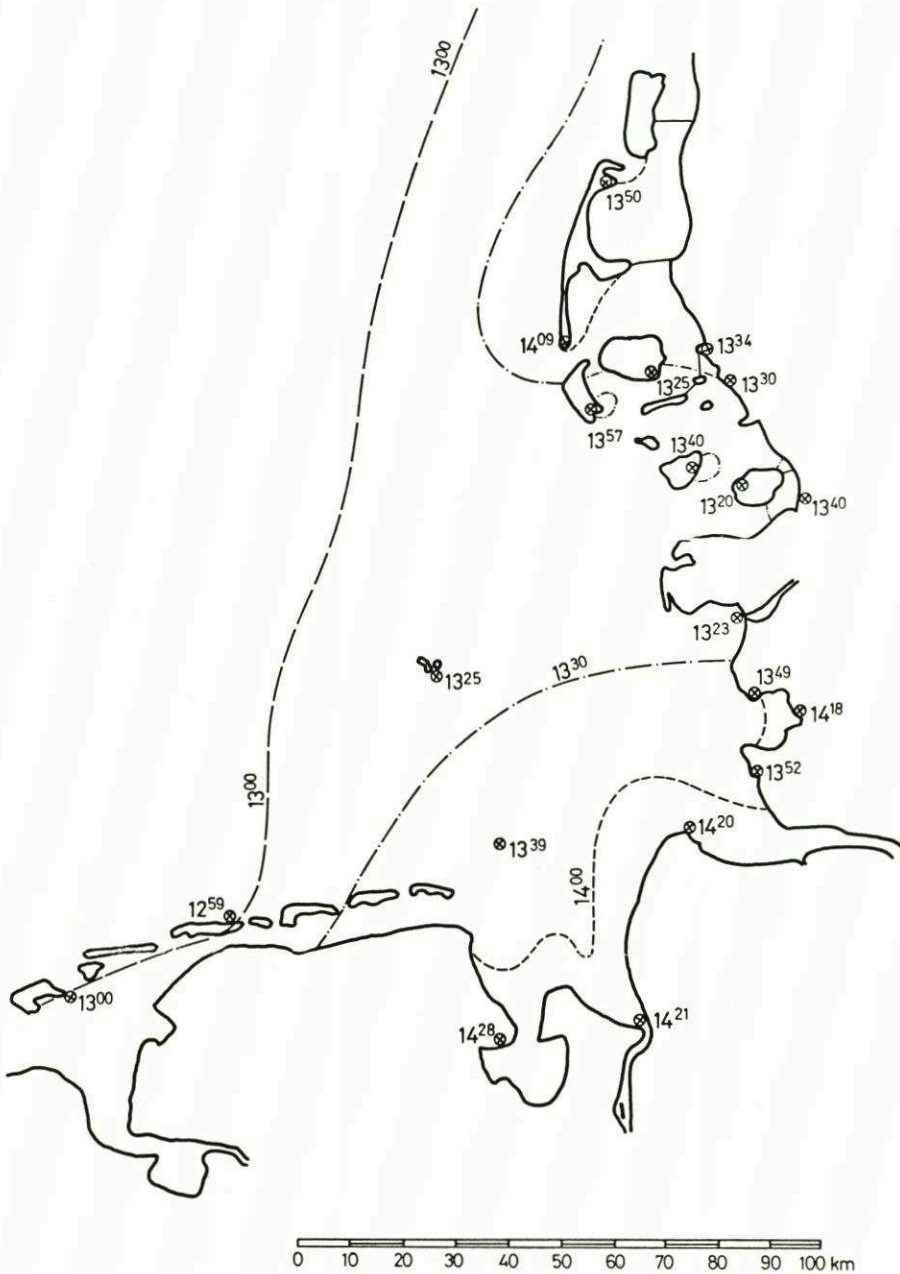
Abb. 5. Linien gleicher Eintrittszeit der HThw-Stände am 3. 1. 1976

Da das Hochwasser an allen Pegeln nahezu gleichzeitig eintrat (Abb. 5), kann die isometrische Darstellung als synoptisch bezeichnet werden. Sie gleicht damit einer „Momentaufnahme“ der Verformung der Wasseroberfläche.

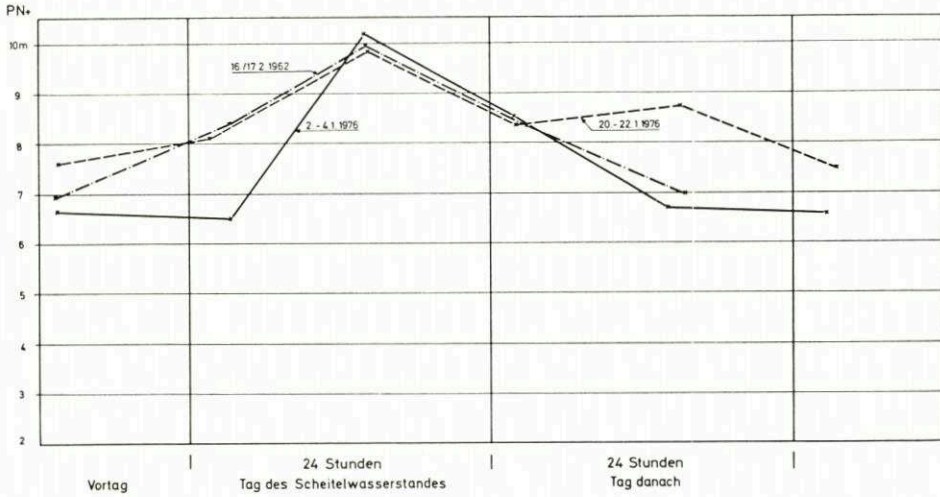
Eine weitere Besonderheit ist der Verlauf der Sturmflut vom 3. 1. 1976; denn in der Regel sorgen allmählich stärker werdende Windfelder für einen allmählichen Anstieg der Vortide: Verbindet man die Scheitelwasserstände gradlinig (Abb. 6), so ergibt sich für die Sturmflut vom 16./17. 2. 1962 ein symmetrisches und für die Flut vom 3. 1. 1976 ein stark asymmetrisches Bild infolge des Ausfalls der Vortidenerhöhung. So ist auch die gegenüber anderen Fluten sehr gestreckte Form der Dauerlinie (Abb. 7) zu erklären, die im unteren Bereich in großem Abstand von der Linie von 1962 verläuft, sich dieser mit steigendem Wasserstand fortlaufend nähert und sie bei PN +958 cm schneidet.

Abb. 6. Verbindungslinien der Scheitelwasserstände während der Sturmflutperioden vom 2. bis 4. 1., 20. bis 22. 1. 1976 und 16./17. 2. 1962

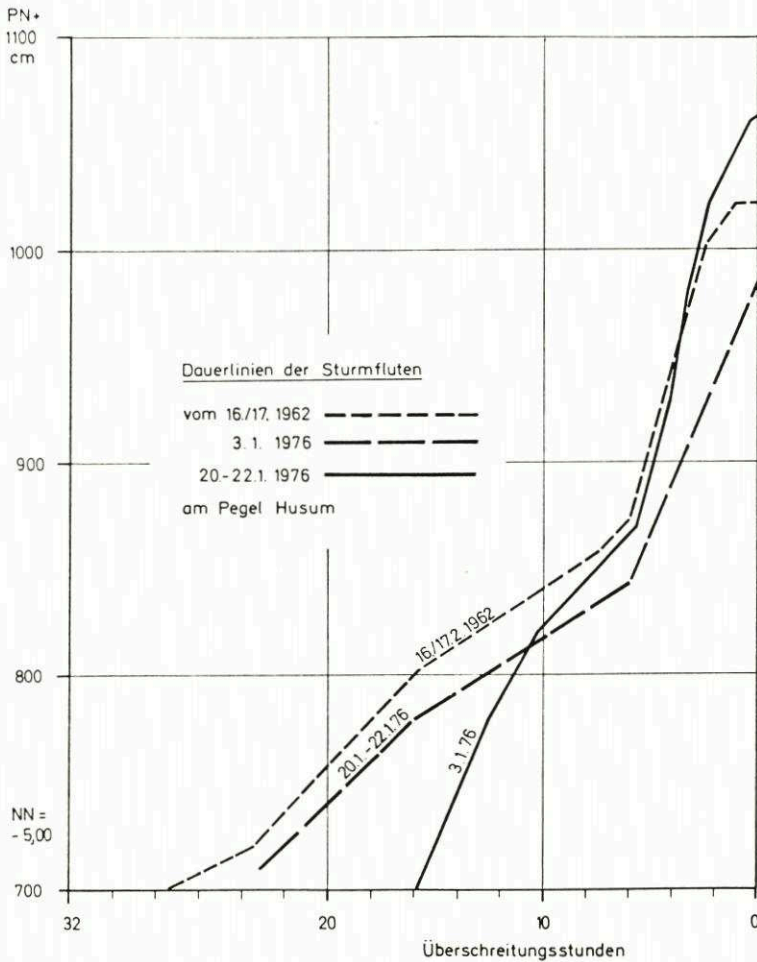
Abb. 7. Dauerlinien der Sturmfluten 1962 und 1976 am Pegel Husum

Abb. 7 verdeutlicht, daß die Ereignisse vom 20. bis 22. 1. nur unwesentlich schwächer waren als die Sturmflut vom 16. 2. 1962; denn die Dauerlinie folgt der vom 16. 2. 1962 in einem durchschnittlichen Abstand von nur zwei Stunden! Interessant ist es, daß dieser Flutperiode bei weitem nicht der Stellenwert beigemessen wird, der ihr eigentlich zukäme. Dies ist wohl darauf zurückzuführen, daß das Ausmaß der Zerstörungen – gemessen an der Flut vom 3. 1. 1976 – merklich geringer war!

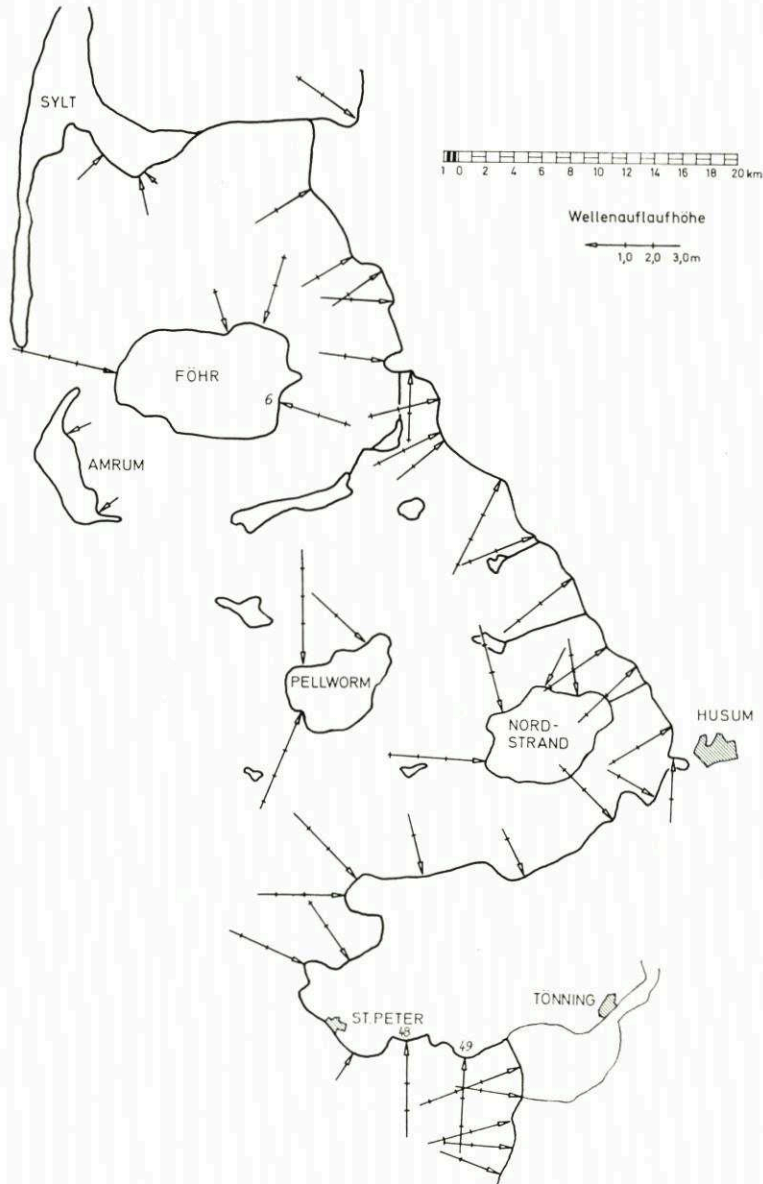
Abb. 8a. Wellenaufbau an den Seedeichen der schleswig-holsteinischen Westküste am 3. 1. 1976

ten. In Tab. 1 wird eine Auswahl von Meßdaten mitgeteilt und in Abb. 8 die Höhendifferenz zwischen Treibselkante und Ruhewasserstand je Meßpunkt dargestellt (ZITTSCHER, 1962; ERCHINGER, 1977). Es zeigt sich, daß große Wellenaufbauhöhen in Nordfriesland häufiger vorkommen als in anderen Gebieten, und zwar zum Teil *unabhängig* von der Richtung des Deiches zum Wind, wie der Punkt 6 auf Föhr und die Punkte 48 und 49 in Eiderstedt zeigen. Diese Erscheinung deutet auf die Beugung der Wellen im ufernahen Bereich hin. Vielerorts lag die Treibselkante an den noch nicht verstärkten

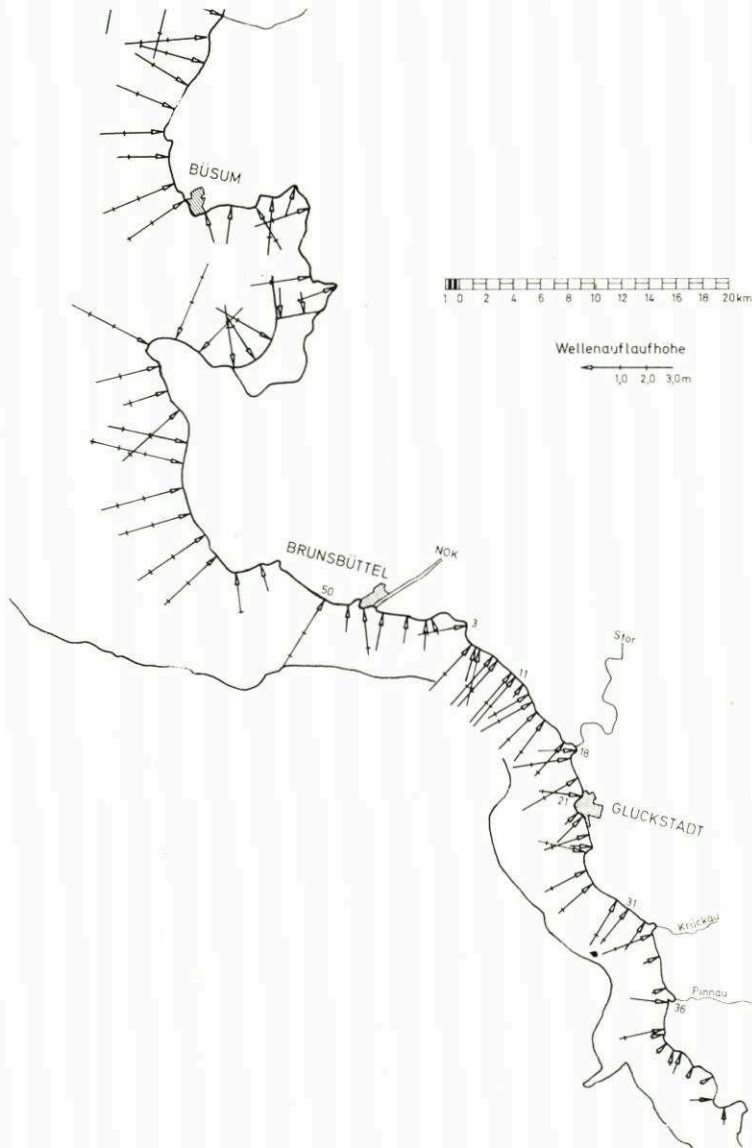
Abb. 8b. Wellenaufbau an den Seedeichen der schleswig-holsteinischen Westküste am 3. 1. 1976

Deichstrecken auf oder hinter der Deichkrone. Hierfür wurde als Wellenaufbauhöhe die Differenz zwischen der Deichhöhe +20 cm und dem Ruhewasserstand angenommen. Treibsel wird zwar leicht durch Wind verweht; vielerorts wurde aber ein Überlaufen der Wellen beobachtet, so daß diese Annahme als gerechtfertigt erscheint.

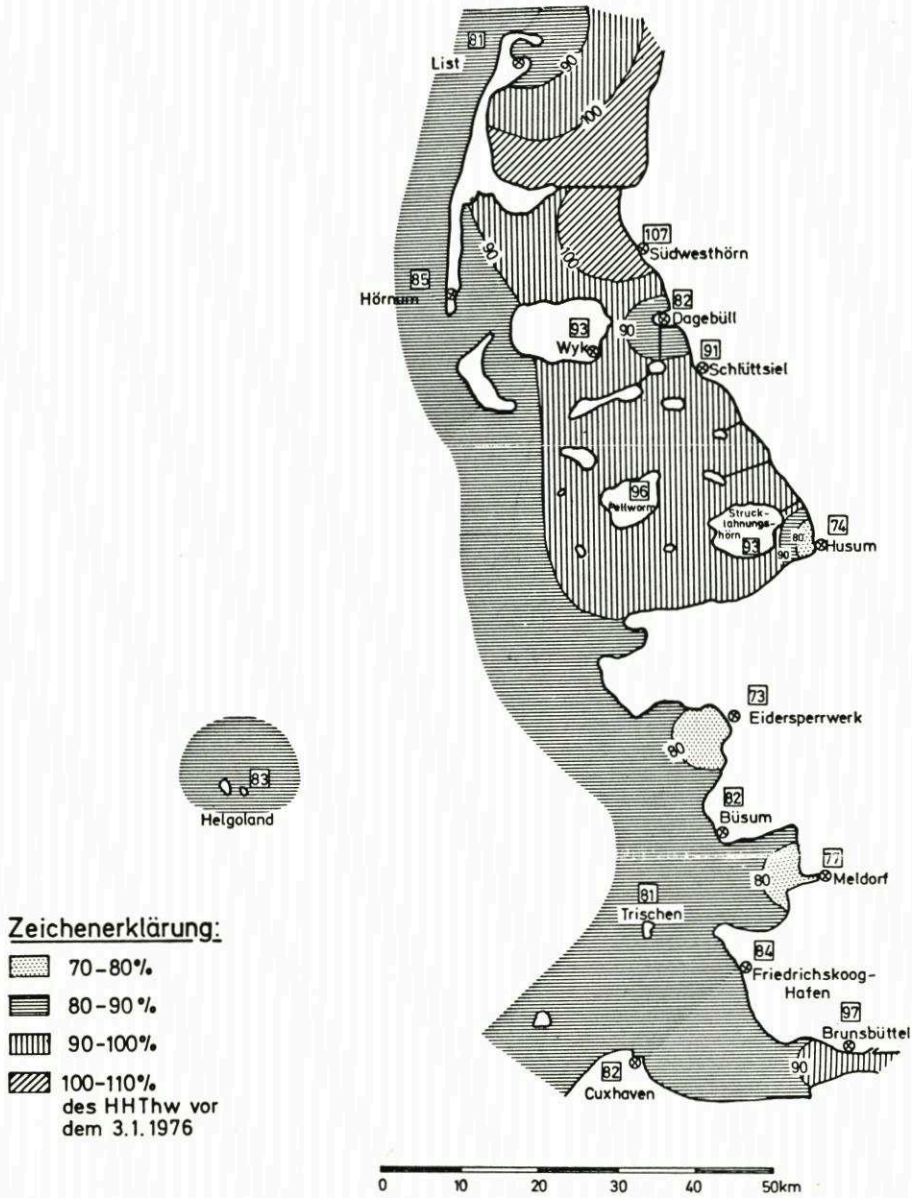
Aus Abb. 9 kann entnommen werden, daß der Füllungsgrad gegenüber 1962 spürbar geringer war. Der Schwerpunkt der Wassermassen lag diesmal in den Buchten östlich von Sylt. Das nordfriesische Wattenmeer war relativ stärker gefüllt als die Deutsche Bucht. Schwächer gefüllt waren dagegen die Meldorfer und Husumer Bucht. Hier machten sich die gegenüber 1962 merklich niedrigere Winddauer und -stärke bemerkbar.

Abb. 9. Füllungsgrad der Deutschen Bucht vor der schleswig-holsteinischen Westküste am 21. 1. 1976
