Herstellung der Baugrube für Schleuse Uelzen II mit dichtender Düsenstrahlsohle

Jan Kayser, Bernhard Odenwald, Bundesanstalt für Wasserbau, Karlsruhe
Wolfgang Oltmanns, Prof. Rodatz & Partner, Braunschweig

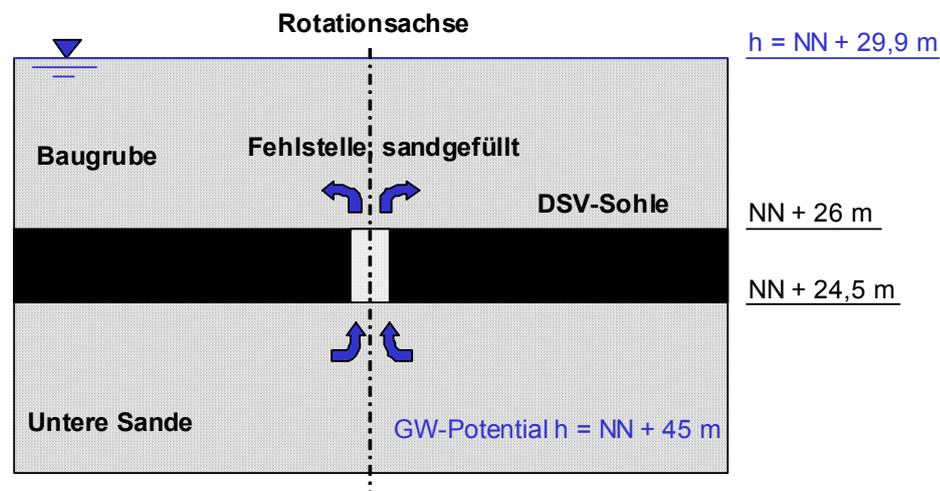
Auf Grund des hohen Wasserüberdruckes von ca. 15 mWS bestand die Gefahr eines Hydraulischen Grundbruches in der verbleibenden Bodenüberdeckung oberhalb von möglichen, mit Sand gefüllten Fehlstellen in der Düsenstrahlsohle (z. B. infolge DÜSSchatten). Um die Gefährdung durch Fehlstellen beurteilen zu können, wurden von der BAW zur Ermittlung kritischer Fehlstellendurchmesser Finite-Elemente-Berechnungen mittels eines rotationssymmetrischen, vertikal-ebenen Grundwasserströmungsmodells durchgeführt (Bild 5).

Bild 5: Berechnungsmodell für bodengefüllte Fehlstelle

In Abhängigkeit vom Fehlstellendurchmesser und der über der Dichtungssohle verbleibenden Bodenüberdeckung wurden der Durchfluss durch die Fehlstelle sowie die Strömungskräfte ermittelt. Darauf basierend wurde die Sicherheit gegen Hydraulischen Grundbruch nach dem Ansatz von Bieberstein [Bieberstein et al, 1999] bestimmt. In Bild 6 sind die Sicherheiten gegen Hydraulischen Grundbruch sowie der resultierende Durchfluss in Abhängigkeit vom Fehlstellendurchmesser für die Bodenüberdeckung der Düsenstrahlsohle von 3,9 m Überdeckung dargestellt. Danach ergibt sich für eine Sicherheit gegen Hydraulischen Grundbruch von $\eta = 1,5$ der kritische Durchmesser einer bodengefüllten Fehlstelle zu ca. 1,1 m und der resultierende Zufluss zu ca. 2,2 l/s.
