**Brummer, K.-H.**

## **Beispiele für ausgeführte Sohlen- und Böschungsbefestigungen in Sachsen und Brandenburg**

Dresdner Wasserbauliche Mitteilungen

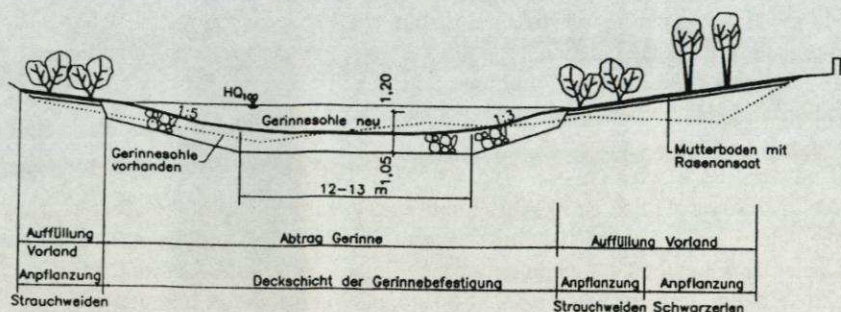
Bild 2: Regelprofil der Sohlen- und Ufergestaltung der Zwickauer Mulde

Die Sohlbreite des neuen Abflussprofils, die sich den vorhandenen Verhältnissen anpasst, beträgt i.M.  $b = 12,5$  m.

Die Böschungen sind rechts 1:3 und links unterschiedlich zwischen 1:3,5 und 1:5,5 ausgebildet. Mit einer Profiltiefe von 1,20 m entstand so eine flache Parabelform (Bild 2).

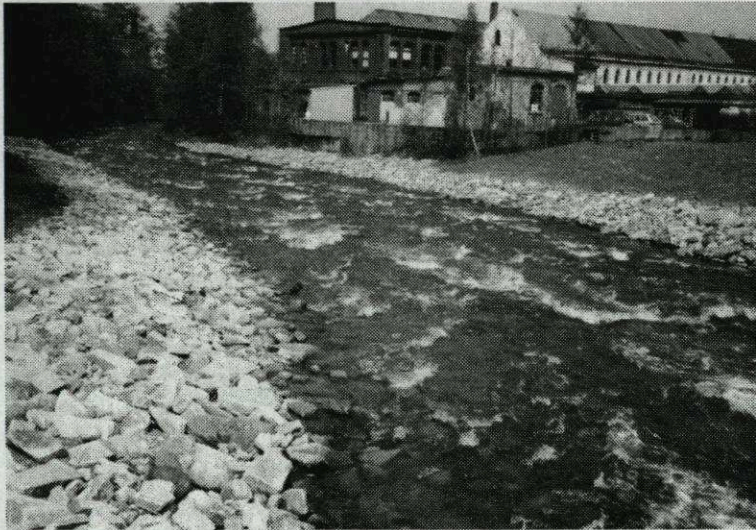
Bild 3: Fertiggestellte Sohlen- und Uferbefestigung der Zwickauer Mulde

Mit der in dieser Form hergestellten Ausbaustrecke entstand ein neu gestalteter Flussabschnitt der Zwickauer Mulde, der sich innerhalb von Aue nahtlos dem vorhandenen Gewässerbild anpasst und durch gefahrlose Abflusszustände gekennzeichnet ist (Bild 3). Angrenzende Grundstücke und Gebäude sind nicht gefährdet.

Die vorhandene Rauhgigkeit des Ausbaues führt zur gewünschten Belüftung des Abflusses und bietet für die biologische Durchgängigkeit gute Voraussetzungen. Somit wurden einige Grundsätze der sächsischen Richtlinie für die naturnahe Gestaltung von Gewässern des Staatsministeriums für Umwelt und Landesentwicklung entlang des relativ kurzen Gewässerabschnittes weitgehend berücksichtigt.

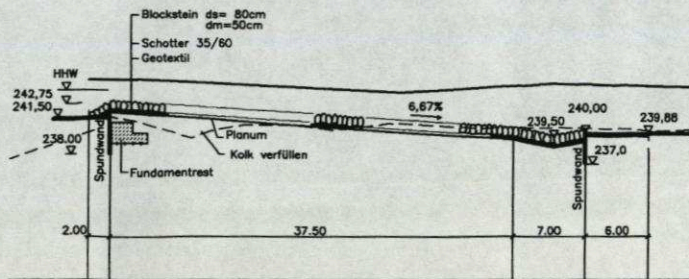
Bild 6: Längsschnitt der geplanten Blocksteinrampe

Die Hohlräume des so entstehenden hochkant und dicht zu setzenden Steinverbandes werden auf  $2/3$  des Hochmessers mit geeigneten Steingrößen ausgezwickt und gleichzeitig mit Kiessand verfüllt. Im Oberflächenbereich der Rampe entsteht so die absolute Rauigkeit  $k_s = 0,25$  bis  $0,30$  m.

Im Kronen- und Fußbereich wird der Rampenabschluss mit Stahlspundwänden hergestellt (Bild 6).

Unter Niedrigwasser - Verhältnissen stellt sich entsprechend der Höhe der Rampenkrone eine Wassertiefe von rd. 1 m über der vorhandenen Pleißesohle ein. Damit wird eine Wiederauflandung ermöglicht und eine fortschreitende Sohlenerosion weitgehend verhindert.

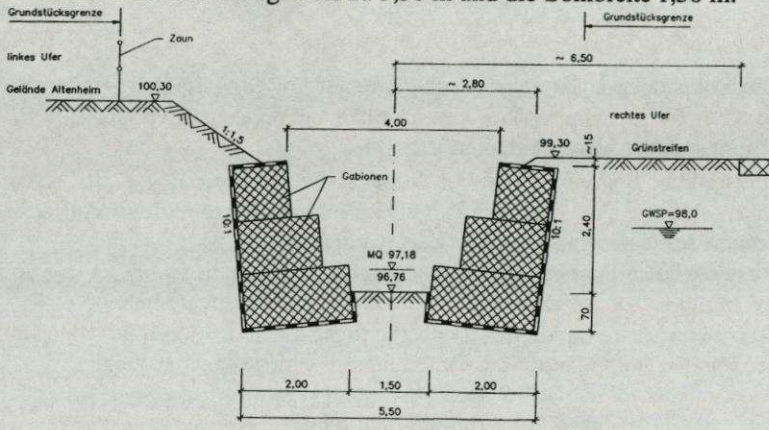
Bild 9: Wiederherstellung der Wollschinka, Raum Brieske

Aufgrund des festgelegten Verlaufes der Trasse der Wollschinka innerhalb engliegender Grundstücksgrenzen wurde der Vorfluter - Ausbau mit Steingabionen und Faschinen unvermeidbar.

Die Einschnitttiefen betragen bis zu 3,50 m und die Sohlbreite 1,50 m.

Das in Bild 9 dargestellte Regelprofil stellt den beidseitigen Gabionenaufbau dar, während in Abschnitten aufgeweiteter Grundstücksbegrenzung einseitig auch Faschinenkästen mit anschließender Böschung das Profil begrenzen. Mit solchen Wechslen wird der naturnahe Ausbau hervorgehoben. Bei einem durchgängigen Sohlgefälle der Wollschinka
