**“APLICACIÓN DEL MÉTODO ÍNDICE DE CONDICIÓN DEL
PAVIMENTO PARA EVALUAR LA SUPERFICIE DE RODADURA
DE LA CARRETERA REQUE - PUERTO ETEN”.**

**TESIS PARA OBTENER EL TÍTULO PROFESIONAL DE INGENIERO
CIVIL**

QUINTANA DÍAZ, LUIS EBER.

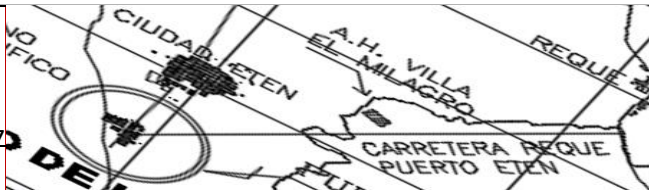
HOJA DE REGISTRO									
Nombre de Vía:		Reque - Puerto Eten			Muestra:		U15		
Evaluado por:		Luis Eber Quintana Díaz.			Área:		230		
					Fecha:		02/05/2017

1. Piel de cocodrilo (m2). 2. Exudación (m2). 3. Agrietamiento en bloque (m2). 4. Abultamientos y hundimientos (ml). 5. Corrugación (m2).		6. Depresión (m2). 7. Grieta de borde (ml). 8. Grieta de reflexión de junta (ml). 9. Desnivel de Carril/Berma (ml). 10. Grietas longitudinales y transversales (ml).		11. Parqueo (m2). 12. Pulimiento de Agregados (m2). 13. Baches (m2). 14. Cruce de vía Férrea (m2). 15. Ahuellamiento (m2).		16. Desplazamiento (m2). 17. Grieta parabólica (m2). 18. Hinchamiento (m2). 19. Desprendimientos de agregados (m2).			
Nivel de severidad:		L= Baja M= Medio		A= Alta					
FALLAS EXISTENTES									
Falla	Severidad	CANTIDAD				TOTAL	DENSIDAD %	VALOR DEDUCIDO	
6	M	4.8	2.4	3.8		11	4.78	17	
10	M	0.5	0.8	2.1	0.98	4.38	1.90	6	
2	M	6	8.1	4.8	3.68	22.58	9.82	12	
4	M	2.48	4.1	3.2		9.78	4.25	28	
5	M	6.38	4.26	2	1.48	14.12	6.14	32

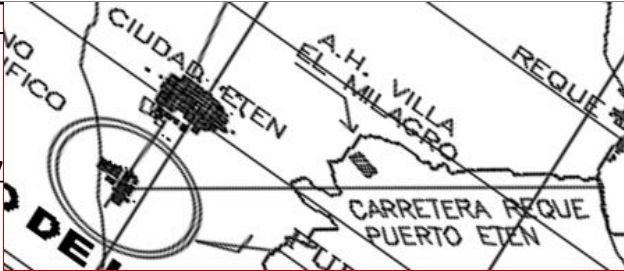
MAX CDV =	91.8
PCI =	8.2
RATING =	Fallado

Las fallas que se encontraron en esta unidad de muestra son 5, piel de cocodrilo, agrietamiento en bloque, corrugación, grietas de borde y baches.

Todas estas con un valor de severidad de clase media y excepto una con severidad leve correspondiente a grietas de borde.

Las fallas que menos afectan al funcionamiento son las grietas de borde y agrietamiento en bloque, el resto de ellas si influyen en la funcionalidad mala del

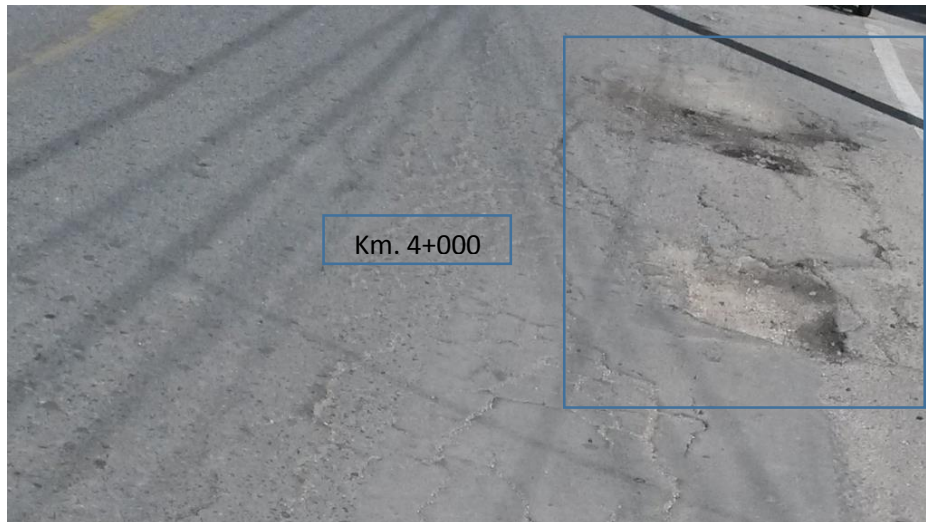
pavimento entre ella la que más pondera es los baches como se muestra en la siguiente imagen.

Figura 21. Presencia de baches en la vía Reque - Puerto Eten.

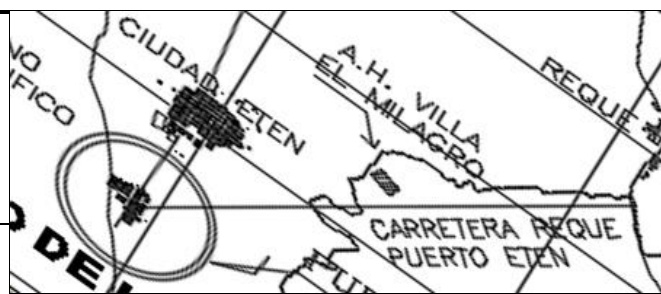
MAX CDV =	81
PCI =	19
RATING =	Muy Malo

Las fallas que se encontraron en esta unidad de muestra fueron 6, corrugación, depresión, grietas longitudinales y transversales, parcheo e hinchamiento.

En este tramo el hinchamiento y el parcheo son los que tienen severidades altas el resto de fallas son de severidad leve y media

El estado en que se encuentra muy malo en este tramo es porque justo en este punto se había generado una fuga de agua y había provocado las diversas fallas más significativas, según referencia de pobladores de la zona.

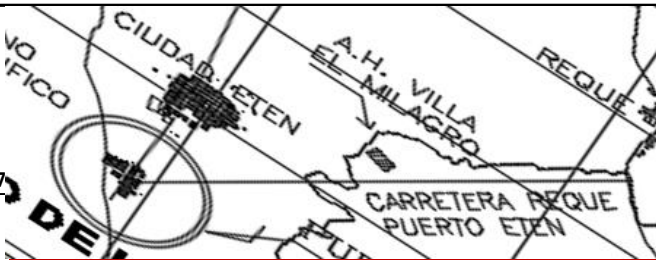
Tabla 29. Hoja de Registro de la Muestra U23 de la vía Reque – Puerto Eten.

Esta unidad de muestra abarca 230 m2, y se encontraron un total de 6 fallas diferentes entre ellas tenemos, exudación, corrugación, desprendimiento de agregados, grietas longitudinales y transversales, grietas de borde y parcheo.

Siendo la falla exudación y parcheo que menos influencia tienen en el mal funcionamiento de la vía,

La falla que más afecta es la grieta de borde ya que es la falla que se encuentra en la mayor parte de recorrido de esta vía.

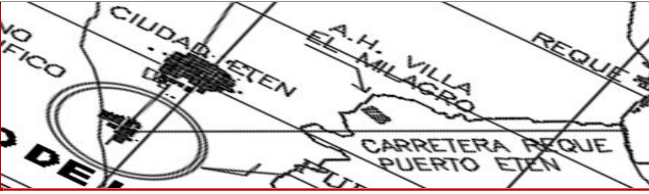
Como se observa en la tabla 1.14, se detalla los diferentes tipos de fallas en esta unidad de muestra las cuales son: depresión, grietas de borde, grietas longitudinales y transversales, piel de cocodrilo y agrietamiento en bloque.

La falla que menos se pronuncia en esta sección es la falla N°3 agrietamiento en bloque con un valor deducido de 6.

Las fallas que tienen un mayor valor corregido son piel de cocodrilo, grietas de borde, grietas longitudinales y depresión con VD que fluctúan desde 18 a 40.

Se recomienda hacer un sellado de grietas total para que la humedad no se pronuncie a las capas exteriores y cause daños más significativos, como también un cambio de carpeta asfáltica a la falla grietas de borde.

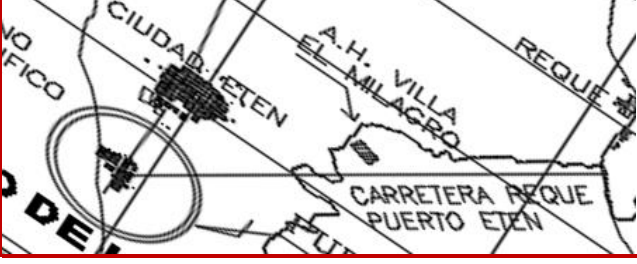
Esta muestra está conformada por 230 m², al cual se aplicó un proceso de evaluación a través del método PCI, en el cual se encontraron las siguientes fallas piel de cocodrilo, grietas de borde, pulimiento de agregados, ahuellamiento y desprendimiento de agregados. Ver tabla 1.15.

Las fallas que mayor preponderan en esta unidad de muestra son piel de cocodrilo, ahuellamiento y desprendimiento de agregados con un valor deducido mayor que las demás fallas.

La falla que menos intercede en el desempeño de la vía es la falla N°12 desprendimiento de agregados con un valor deducido de 1.

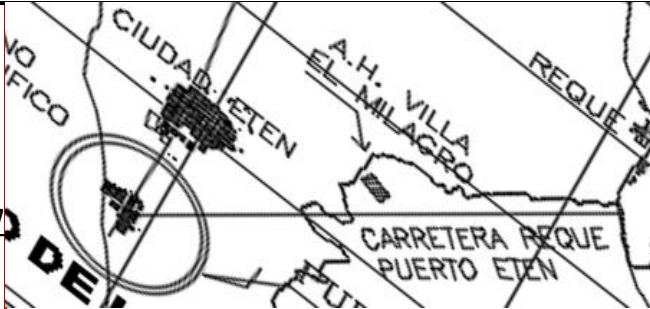
Esta unidad de muestra abarca 230 metros cuadrados, al mismo que se aplicó el formato del PCI, para hacer la evaluación del pavimento. Las fallas que se encontraron inmersas en este tramo son corrugación, grietas longitudinales y transversales, pulimiento de agregados, grietas de borde y desprendimiento de agregados. Ver tabla 1.16.

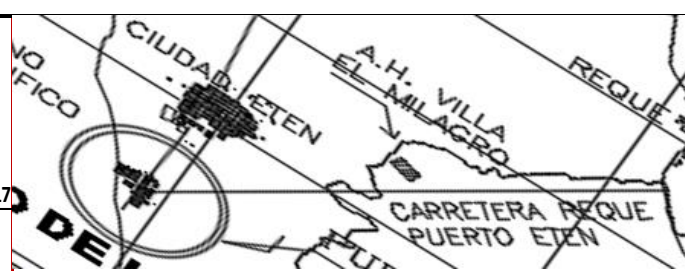
HOJA DE REGISTRO								
Nombre de Vía:	Reque - Puerto Eten	Muestra:	U72					
Evaluated por:	Luis Eber Quintana Díaz.	Área:	230					
		Fecha:	06/05/2017

Esta unidad de muestra abarco 230 m² de área y en la misma que se encontraron 5 fallas las cuales son: parcheo, ahuellamiento, piel de cocodrilo, grietas longitudinales y transversales y desprendimiento de agregados. Ver tabla 1.33.

La falla que no afecto su condición de operacionalidad de la vía es la N° 10 grietas longitudinales y transversales con un valor deducido de 13.

La falla que más sobresalió en el deterioro del pavimento es el ahuellamiento con un valor deducido de 35.

Se calculó los valores deducidos corregidos de cada unidad de falla para poder encontrar en máximo valor deducido corregido de 55, que sirvió para hallar el valor PCI de 45. Concluyendo que el estado de vía es regular.

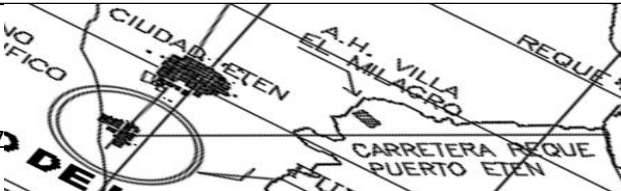
HOJA DE REGISTRO								
Nombre de Vía: Reque - Puerto Eten		Muestra: U75						
Evaluado por: Luis Eber Quintana Díaz.		Área: 230						
		Fecha: 06/05/2017

En esta unidad de muestra se encontraron 6 tipos de fallas en la cual tenemos piel de cocodrilo, agrietamiento en bloque, corrugación, grietas longitudinales y transversales, parches e hinchamiento. Ver en la tabla 1.34.

La falla que menos afecta al pavimento flexible en este tramo es, las grietas longitudinales y transversales con un valor deducido de 8.

La falla que más afecta en este tramo es, piel de cocodrilo con el valor deducido más alto de 34.

Luego se calculó los valores deducidos corregidos a cada unidad de falla, en el cual se consideró el valor más alto de 58, que sirvió para hallar el valor del PCI de 42. Se concluye que el estado de pavimento es regular.

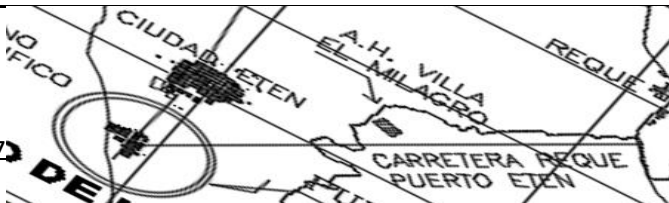
HOJA DE REGISTRO							
Nombre de Vía: Reque - Puerto Eten		Muestra: U76					
Evaluado por: Luis Eber Quintana Díaz.		Área: 230					
		Fecha: 06/05/2017

En esta unidad de muestra de 230 metros cuadrados nos refleja un total de 4 fallas, y son las siguientes, piel de cocodrilo, corrugación, depresión y grietas longitudinales y transversales. Ver tabla 1.35.

La falla menos preponderante en esta unidad de muestra son las grietas longitudinales y transversales con un valor deducido de 2. Las demás fallas son poco influyentes en su deterioro con severidades medias.

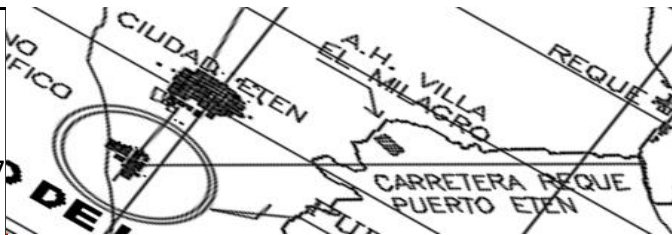
HOJA DE REGISTRO Nombre de Vía: Reque - Puerto Eten Evaluado por: Luis Eber Quintana Díaz.											Muestra: U78 Área: 230 Fecha: 06/05/2017

En esta unidad de muestra U78 se encontraron 6 tipos de fallas y son, piel de cocodrilo, corrugación, depresión, grietas longitudinales y transversales, baches e hinchamiento. Ver tabla 1.36.

Todas las fallas son de severidad media con valores deducidos que van desde 10 a 48.

Se encontraron los valores deducidos de cada falla, luego los valores deducidos corregidos de las mismas y se consideró el máximo valor deducido corregido de 94 el cual sirvió para poder hallar el índice PCI de 6. Concluyendo que el estado de vía en este tramo es fallado.

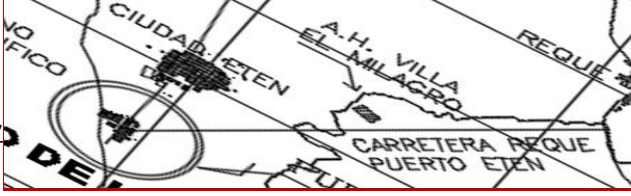
HOJA DE REGISTRO									
Nombre de Vía: Reque - Puerto Eten		Muestra: U81							
Evaluado por: Luis Eber Quintana Díaz.		Área: 230		Fecha: 06/05/2017

En esta unidad de muestra se encontraron fallas de severidad leve como se puede apreciar en la tabla 1.37.

Se calculó los valores deducidos corregidos a cada falla y luego se procedió a tomar el máximo valor corregido de 46, el cual sirvió para encontrar el índice de daño PCI de 54. Se concluye que el estado de pavimento en este ramo es regular.

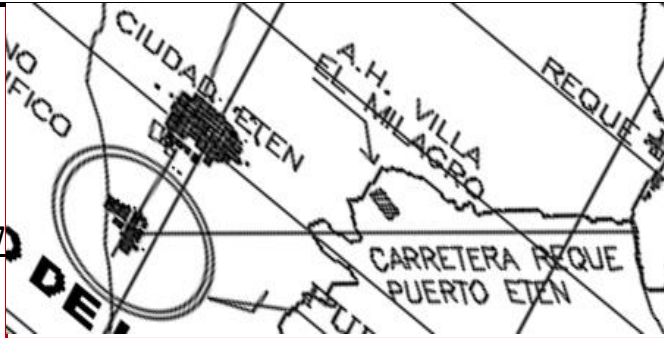
HOJA DE REGISTRO									
Nombre de Vía: Reque - Puerto Eten		Muestra: U82							
Evaluado por: Luis Eber Quintana Díaz.		Área: 230							
		Fecha: 06/05/2017

En esta unidad de muestra se encontró 3 tipos de fallas entre ellas se identificó piel de cocodrilo, depresión e hinchamiento. Ver tabla 1.38.

Se realizó el cálculo de valores deducidos y valores deducidos corregidos a cada unidad de falla y se obtuvo el máximo valor corregido de 68 las misma que sirvió para calcular el índice de daño PCI de 32, donde se pudo concluir que el estado de esta tramo es malo.

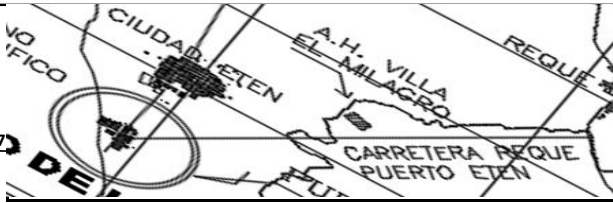
HOJA DE REGISTRO								
Nombre de Vía: Reque - Puerto Eten		Muestra: U121						
Evaluado por: Luis Eber Quintana Díaz.		Área: 230						
		Fecha: 06/05/2017

Esta muestra U121 abarca 320m² de área analizada en el cual se pudieron identificar 5 tipos de fallas. Ver tabla 1.56.

Las fallas que se encontraron no son tan severas ya que su PCI es de 58, valor que pondera en regular y bueno. Concluyéndose que este tramo es de estado bueno.

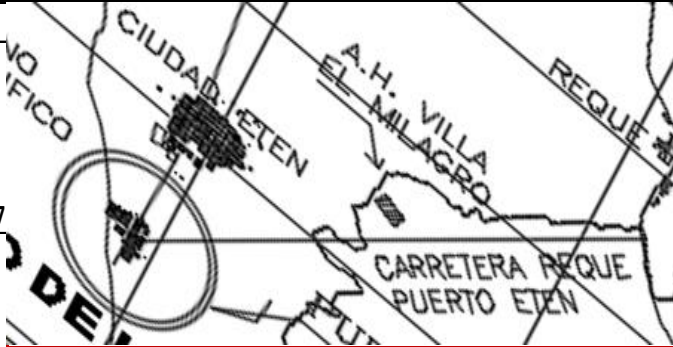
HOJA DE REGISTRO										
Nombre de Vía: Reque - Puerto Eten		Muestra: U122								
Evaluated por: Luis Eber Quintana Díaz.		Área: 230								
		Fecha: 06/05/2017

La muestra U122, pertenece a la vía Reque - Puerto Eten, la cual fue inspeccionada y en la misma que se encontraron 6 tipos de fallas de clase de severidad leve excepto la falla N°11 parcheo de severidad media. Ver tabla 1.57.

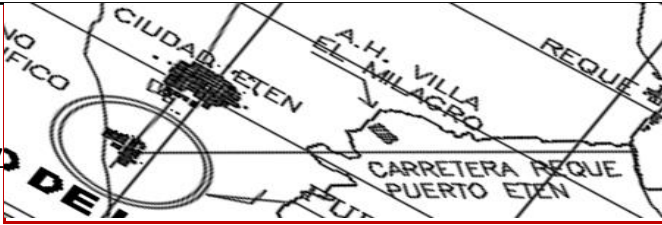
HOJA DE REGISTRO								
Nombre de Vía: Reque - Puerto Eten		Muestra: U127						
Evaluado por: Luis Eber Quintana Díaz.		Área: 230						
		Fecha: 06/05/2017

Esta unidad de muestra U127 concierne a 230 m2 de área analizada y en la misma que se evaluaron 5 tipos de fallas que son, piel de cocodrilo, agrietamiento en bloque, corrugación, grietas de borde y baches, todas estas pertenecientes a la fatiga de la carpeta de rodadura a causa de la acción repetitiva de vehículos. Ver tabla 1.58.

Las fallas que más afectan a esta vía son la N°5 corrugación y la N°13 baches.

Y la que menos incidencia tiene es la N°3 agrietamiento en bloque, cabiendo recalcar que a esta falla si se debe hacer un cambio de carpeta asfáltica porque se trata ya de una fatiga de pavimento.

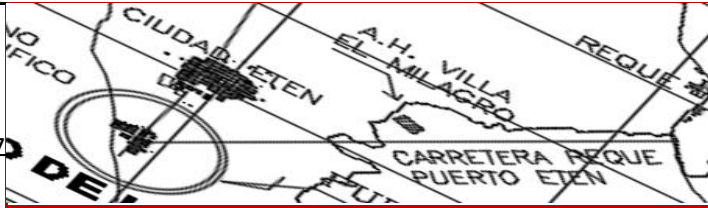
En esta unidad de muestra se pudieron identificar 5 tipos de fallas que entre ellas tenemos a las grietas longitudinales y transversales, desprendimiento de agregados, grietas de reflexión de junta, ahuellamiento y desplazamiento. Ver tabla 1.59.

Las fallas con mayor valor deducido son ahuellamiento, grietas de reflexión de junta y desprendimiento e agregados como se aprecia en la tabla anterior.

Se encontró los valores deducidos corregidos para cada unidad de falla y se calculó el valor PCI con el mayor de estos que resulto 15. Concluyendo que el estado de este tramo es muy malo.

Recomendando hacer un cambio de carpeta con respecto a la falla reflexión de junta y desplazamiento ya que la carpeta asfáltica en esta área esta degradada.

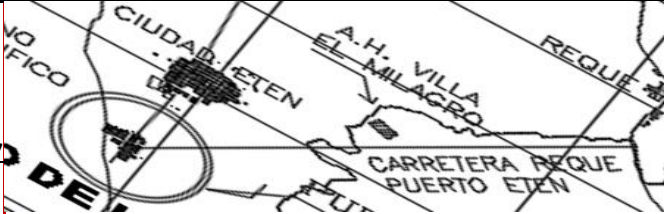
HOJA DE REGISTRO								
Nombre de Vía: Reque - Puerto Eten		Muestra: U130						
Evaluado por: Luis Eber Quintana Díaz.		Área: 230						
		Fecha: 06/05/2017

En esta unidad de muestra U130, también se encontró un pavimento de esta muy malo con un valor PCI de 16 casi igual que el anterior tramo. Por lo que es recomendable hacer un cambio de carpeta en el área que tiene la falla de depresión y piel de cocodrilo, y en el resto del tramo un riego de liga para poder aumentar el valor PCI del pavimento.

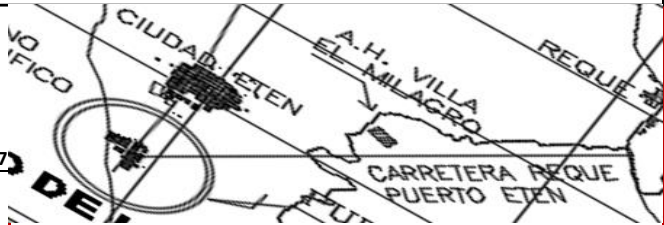
La muestra U134 consta de 230 m² de área al cual se realizó un proceso de evaluación en el cual se encontraron 5 tipos de fallas de severidad media.

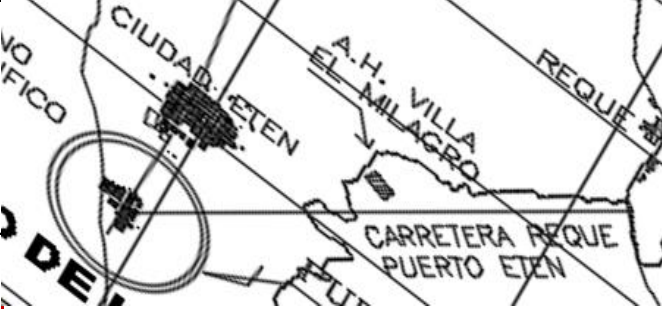
HOJA DE REGISTRO									
Nombre de Vía: Reque - Puerto Eten		Muestra: U139							
Evaluado por: Luis Eber Quintana Díaz.		Área: 230							
		Fecha: 06/05/2017

En la unidad de muestra U139 se encontraron 5 fallas de severidad media y alta como se puede apreciar en la tabla 1.63.

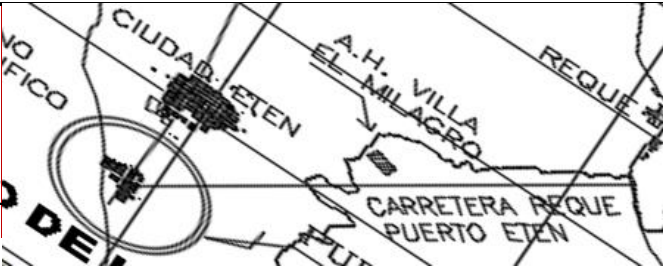
HOJA DE REGISTRO									
Nombre de Vía: Reque - Puerto Eten		Muestra: U171							
Evaluado por: Luis Eber Quintana Díaz.		Área: 230							
		Fecha: 09/05/2107

En esta unidad de muestra U171 se encontraron 5 tipos de fallas entre ellas tenemos, grietas de borde, depresión, grietas longitudinales y transversales, piel de cocodrilo y agrietamiento en bloque. Ver tabla 1.79.

Siendo la falla con mayor área de daño la N°10 grietas de borde con 18.24 m².

Se recomienda hacer un cambio de carpeta asfáltica en donde hay presencia de grietas de borde porque su estado es peligroso para vehículos menores, que según su perspectiva de los lugareños se ha generado accidentes por dicha zona evaluada.

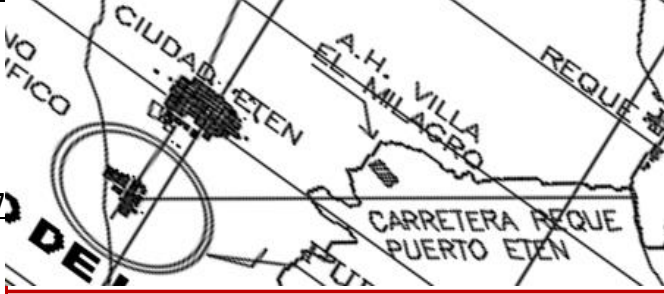
HOJA DE REGISTRO									
Nombre de Vía: Reque - Puerto Eten		Muestra: U173							
Evaluated por: Luis Eber Quintana Díaz.		Área: 230							
		Fecha: 09/05/2107

Esta unidad de muestra U173, dentro de su área contiene 5 tipos de fallas entre ellas tenemos piel de cocodrilo, grietas de borde, pulimiento de agregados, ahuellamiento y desprendimiento de agregados. Ver tabla 1.80.

Se encontró su valor deducido para cada unidad de falla, luego se obtuvo el máximo valor deducido corregido de 52, y se encontró el valor PCI de 48. Concluyendo que el estado de pavimento en este tramo es regular.

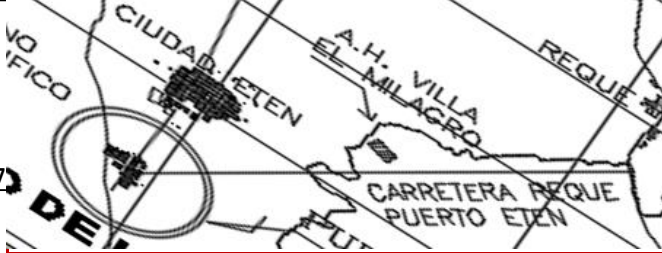
HOJA DE REGISTRO									
Nombre de Vía: Reque - Puerto Eten		Muestra: U176							
Evaluado por: Luis Eber Quintana Díaz.		Área: 230							
		Fecha: 09/05/2107

Esta unidad de muestra contiene 5 fallas de severidad media y leve, por la misma razón el estado de pavimento en este tramo es buena con un valor PCI de 56.

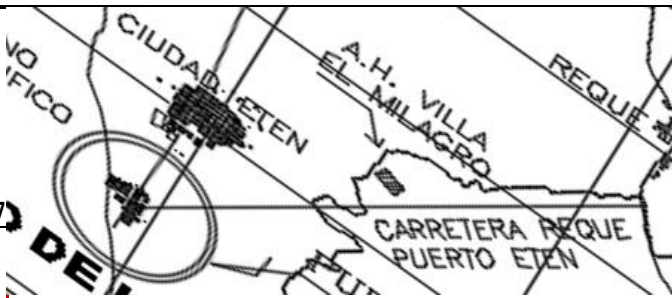
HOJA DE REGISTRO									
Nombre de Vía: Reque - Puerto Eten		Muestra: U177							
Evaluado por: Luis Eber Quintana Díaz.		Área: 230							
		Fecha: 09/05/2107

Las fallas que se encontraron en esta unidad de muestra U177 son las siguientes: piel de cocodrilo, grietas de borde, corrugación, depresión y desprendimiento de agregados.

La falla con mayor de área afectada es N°19 desprendimiento de agregados con 66.4.

Por lo que se recomienda hacer cambio de carpeta asfáltica para la falla grietas de borde, corrugación y depresión.

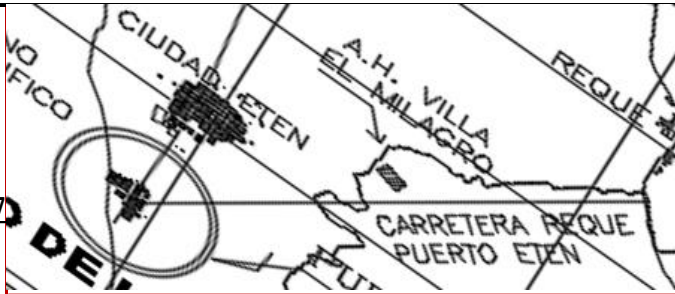
HOJA DE REGISTRO								
Nombre de Vía: Reque - Puerto Eten		Muestra: U182						
Evaluado por: Luis Eber Quintana Díaz.		Área: 230						
		Fecha: 09/05/2107

En esta unidad de muestra se inspeccionaron 230 m² de área y en la misma que se encontraron 6 tipos de fallas casi todas de extensiones considerables de deterioro. Ver tabla 1.83.

La falla N°19 desprendimiento de agregados es la falla que cuenta con 26.02 de área dañada, seguida del ahuellamiento con 13.32 m².

La falla que menos afecta al pavimento en este tramo es piel de cocodrilo con 3.38 m². Y la falla con el índice deducido más bajo es la falla N°12 pulimiento de agregados.

Se calculó los valores deducidos de cada falla, como también los valores deducidos corregidos, en el cual se obtuvo un valor corregido de 83, el mismo que sirvió para hallar el valor PCI de 17. Con respecto a este resultado obtenido se puede concluir que el estado de pavimento en esta unidad de muestra es muy malo.

Por lo que se recomienda, realizar un cambio de carpeta asfáltica en el área de la falla grietas de borde, y un riego de liga en el resto de área para incrementar el valor PCI.

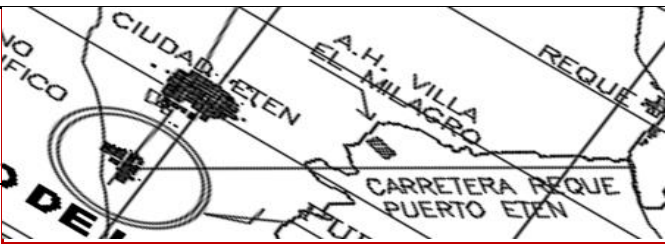
Esta unidad de muestra abarca 230 m² de área, en la misma que se pudo encontrar 4 tipos de fallas con los tres tipos de severidad baja, media y alta. Ver tabla 1.85.

La falla con mayor área afecta es la N°2 exudación con 19.12 m².

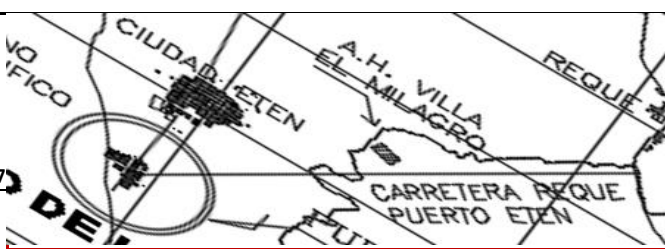
HOJA DE REGISTRO										
Nombre de Vía: Reque - Puerto Eten		Muestra: U189								
Evaluado por: Luis Eber Quintana Díaz.		Área: 230								
		Fecha: 09/05/2107

La falla con mayor extensión es la N°19 desprendimiento de agregados con un área de 23.48 m².

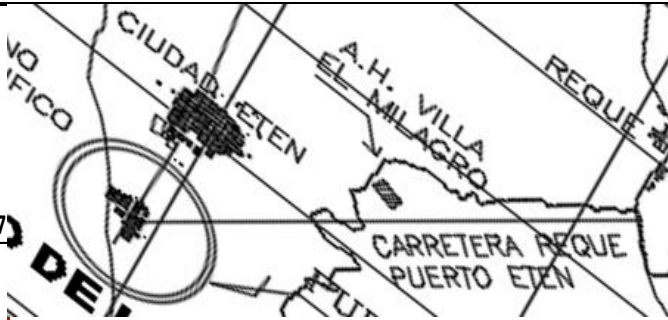
HOJA DE REGISTRO								
Nombre de Vía: Reque - Puerto Eten		Muestra: U216						
Evaluado por: Luis Eber Quintana Díaz.		Área: 230		Fecha: 02/06/2017

18. Hinchamiento (m2).				
				19. Desprendimientos de agregados (m2).				
FALLAS EXISTENTES								
Falla	Severidad	CANTIDAD				TOTAL	DENSIDAD %	VALOR DEDUCIDO
5	M	6	4.3	3	2.1	10.3	4.48	30
10	M	5.6	4.38	4	1.28	13.98	6.08	12
12	M	6.66	7.2	18.2	8.96	13.86	6.03	13
7	A	0.56	4.2	1.28		6.04	2.63	11
19	M	22.3	38	12		60.3	26.22	28

En esta unidad de muestra se encontraron 5 tipos de fallas casi todas de severidad media excepto la N°7 de severidad alta. Ver tabla 1.101.

La falla desprendimiento e agregados es la que cuenta con una densidad de 26.22%, y un valor deducido de 28.

La falla con el mayor valor deducido es la falla N°5 corrugación, ya que esta falla genera mayor malestar incomodidad al momento de transitar a una velocidad intermedia.

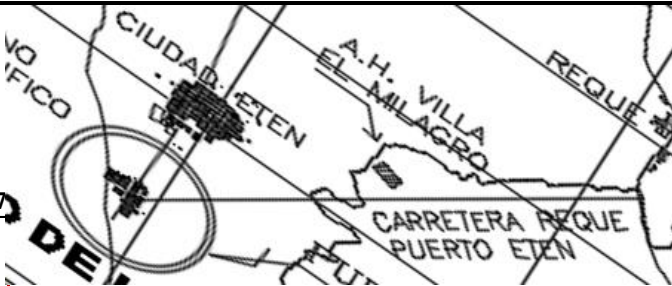
HOJA DE REGISTRO									
Nombre de Vía: Reque - Puerto Etén		Muestra: U218							
Evaluado por: Luis Eber Quintana Díaz.		Área: 230							
		Fecha: 02/06/2017

5. Corrugación (m2).		10. Grietas longitudinales y transversales (ml).		15. Ahuellamiento (m2).		19. Desprendimientos de agregados (m2).			
Nivel de severidad:		L= Baja		A= Alta					
		M= Medio							
FALLAS EXISTENTES									
Falla	Severidad	CANTIDAD				TOTAL	DENSIDAD %	VALOR DEDUCIDO	
1	A	4.2	3.2	2.4	3.1	12.9	5.61	58	
6	M	3.8	3.1	2		8.9	3.87	16	
10	A	3.2	2	5.48	4	14.68	6.38	28	
12	M	6	6	5.88		17.88	7.77	2	
19	A	46	12	6		64	27.83	60

El estado de muestra de esta unidad de muestra U218 es de un estado muy malo, debido a que sus fallas son de gran severidad. Ver tabla 1.102

La falla de mayor densidad que presenta este tramo es la N°19 con un valor de 27.83% del área total, el resto de fallas pondera entre un valor de 3.87 a 7.77% de área.

Se calculó los valores deducidos para cada unidad de falla siendo la N°19 desprendimiento de agregados con 60 VD, seguido de la falla N°1 con 58 de valor deducido.

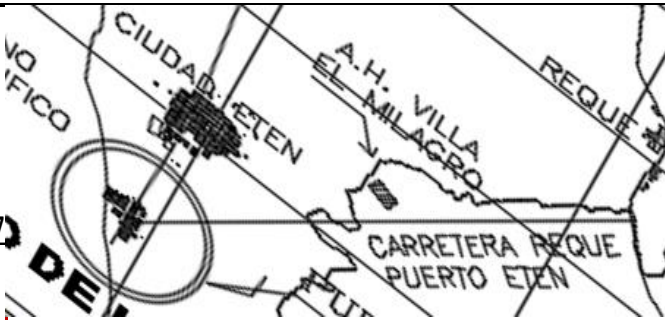
HOJA DE REGISTRO								
Nombre de Vía: Reque - Puerto Eten		Muestra: U220						
Evaluado por: Luis Eber Quintana Díaz.		Área: 230						
		Fecha: 02/06/2017

1. Piel de cocodrilo (m2). 2. Exudación (m2). 3. Agrietamiento en bloque (m2). 4. Abultamientos y hundimientos (ml). 5. Corrugación (m2).		6. Depresión (m2). 7. Grieta de borde (ml). 8. Grieta de reflexión de junta (ml). 9. Desnivel de Carril/Berma (ml). 10. Grietas longitudinales y transversales (ml).		11. Parcheo (m2). 12. Pulimiento de Agregados (m2). 13. Baches (m2). 14. Cruce de vía Férrea (m2). 15. Ahuellamiento (m2).		16. Desplazamiento (m2). 17. Grieta parabólica (m2). 18. Hinchamiento (m2). 19. Desprendimientos de agregados (m2).		
Nivel de severidad: L= Baja A= Alta M= Medio								
FALLAS EXISTENTES								
Falla	Severidad	CANTIDAD (ml; m2)				TOTAL	DENSIDAD %	VALOR DEDUCIDO
1	A	4.2	3.5	2	2.3	12	5.22	52
7	M	4.6	2.3	2.1	3.6	12.6	5.48	11
6	M	10	2			12	5.22	20
19	M	10	8	4.8	5.5	28.3	12.30	19.5

Cálculo del PCI de la unidad de muestra U220.										Rangos de calificación del PCI	
#	Valor Deducido					TOTAL	Q	CDV	Rango	CLASIFICACIÓN	
1	52	20	19.5	11		102.5	4	58	100 - 85	Exelente	
2	52	20	19.5	2		93.5	3	64.9	85 - 70	Muy Bueno	
3	52	20	2	2		76	2	55	70 - 55	Bueno	
4	52	2	2	2		58	1	58	55 - 40	Regular	
									40 - 25	Malo	
									25 - 10.	Muy Malo	
									10 - 0	Fallado	
									MAX CDV =	64.9	
									PCI =	35.1

Se encontraron fallas de piel de cocodrilo, grietas de borde, depresión y desprendimiento de agregados, esta última se presenta en casi todas las unidades de muestra debido a la antigüedad del pavimento.

La falla de mayor densidad es desprendimiento de agregados con un 12.30% de área afectada, el resto de fallas no supera el 5%.

Se recomienda un cambio de carpeta asfáltica en el área de las fallas de grietas de borde y piel de cocodrilo, y en el resto de área un riego de liga para aumentar el valor PCI del pavimento.

Se recomienda hacer un sellado de grietas longitudinales y transversales, y un riego de liga en el resto del área de las fallas entes mencionados.

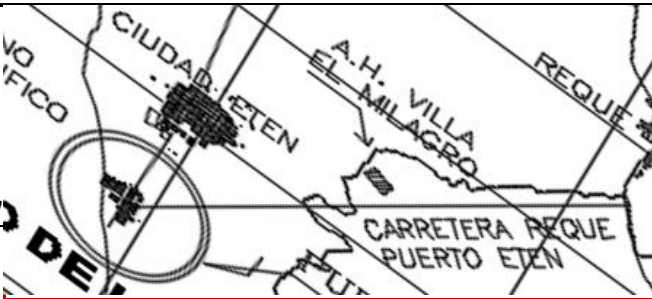
HOJA DE REGISTRO								
Nombre de Vía: Reque - Puerto Eten		Muestra: U222						
Evaluado por: Luis Eber Quintana Díaz.		Área: 230						
		Fecha: 02/06/2017

18. Hinchamiento (m2).				
				19. Desprendimientos de agregados (m2).				
Nivel de severidad:		L= Baja		A= Alta				
		M= Medio						
FALLAS EXISTENTES								
Falla	Severidad	CANTIDAD				TOTAL	DENSIDAD %	VALOR DEDUCIDO
6	M	4	2.4	3.2		9.6	4.17	17
10	M	3.2	0.8	2.1	1.56	7.66	3.33	9
2	M	8	8.1	4.8	3.68	24.58	10.69	16
4	M	2.06	4	3.2		9.26	4.03	26
5	M	6.74	4.26	2.16	1.48	14.64	6.37	35
19	M	34	28	46		108	46.96	34

Esta unidad de muestra consta de 230 m² de área evaluada, y en la misma que se reflejaron 6 tipos de fallas entre ellas tenemos depresiones, grietas longitudinales y transversales, exudación, abultamientos y hundimientos, corrugación y desprendimientos de agregados.

La falla que tiene mayor severidad en la N°19 desprendimientos de agregados con un valor de 46.96. Ver tabla 1.105.

Se calcularon los valores deducidos corregidos de todas las fallas, y se calculó el mayor valor deducido corregido de 35, el mismo que sirvió para calcular el valor PCI de 32. Concluyendo que el estado de pavimento en esta área es de estado malo.

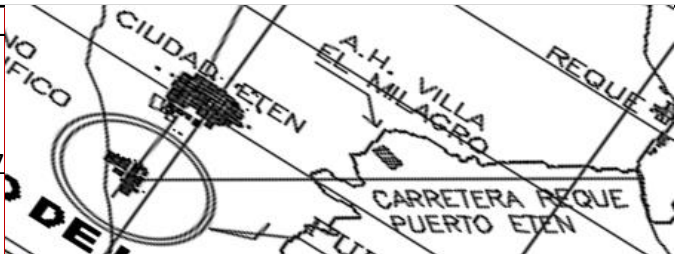
HOJA DE REGISTRO									
Nombre de Vía: Reque - Puerto Etén		Muestra: U224							
Evaluado por: Luis Eber Quintana Díaz.		Área: 230							
		Fecha: 02/06/2017

5. Corrugación (m2).		10. Grietas longitudinales y transversales (ml).		15. Ahuellamiento (m2).					
Nivel de severidad:		L= Baja A= Alta							
		M= Medio							
FALLAS EXISTENTES									
Falla	Severidad	CANTIDAD				TOTAL	DENSIDAD %	VALOR DEDUCIDO	
1	M	0.3	0.6	0.35		1.25	0.54	19	
3	M	3.4	2.8	8.76		4.10	6.2	2.70	8
5	M	6	2.20	6.20		7.2	21.6	9.39	39.5
7	L	28	18			46	20.00	9	
13	M	20					20	8.70	79

Cálculo del PCI de la unidad de muestra U224.										Rangos de calificación del PCI	
#	Valor Deducido						TOTAL	Q	CDV	Rango	CLASIFICACIÓN
1	79	39.5	19	9	8		154.5	5	79	100 - 85	Exelente
2	79	39.5	19	9	2		148.5	4	82	85 - 70	Muy Bueno
3	79	39.5	19	2	2		141.5	3	91.8	70 - 55	Bueno
4	79	39.5	2	2	2		124.5	2	82.8	55 - 40	Regular
5	79	2	2	2	2		87	1	86	40 - 25	Malo
										25 - 10.	Muy Malo
										10 - 0	Fallado
							MAX CDV =	91.8			
							PCI =	8.2

En esta unidad de muestra se encontraron 5 tipos de falla, las mismas que al momento de ser calculadas dieron un valor PCI de 8.2, calificándose como un pavimento fallado.

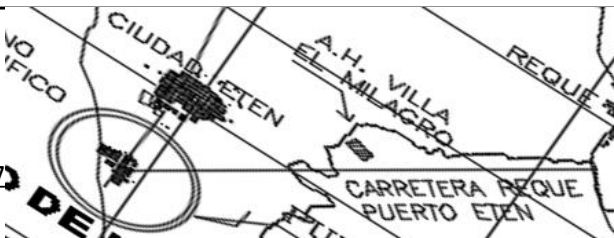
HOJA DE REGISTRO								
Nombre de Vía: Reque - Puerto Eten		Muestra: U225						
Evaluado por: Luis Eber Quintana Díaz.		Área: 230						
		Fecha: 02/06/2017

1. Piel de cocodrilo (m2). 2. Exudación (m2). 3. Agrietamiento en bloque (m2). 4. Abultamientos y hundimientos (ml). 5. Corrugación (m2).	6. Depresión (m2). 7. Grieta de borde (ml). 8. Grieta de reflexión de junta (ml). 9. Desnivel de Carril/Berma (ml). 10. Grietas longitudinales y transversales (ml).	11. Parcheo (m2). 12. Pulimiento de Agregados (m2). 13. Baches (m2). 14. Cruce de vía Férrea (m2). 15. Ahuellamiento (m2).	16. Desplazamiento (m2). 17. Grieta parabólica (m2). 18. Hinchamiento (m2). 19. Desprendimientos de agregados (m2).					
Nivel de severidad: L= Baja A= Alta M= Medio								
FALLAS EXISTENTES								
Falla	Severidad	CANTIDAD				TOTAL	DENSIDAD %	VALOR DEDUCIDO
5	L	22	18			40	17.39	33
6	L	14	12	2.4	3.85	32.25	14.02	22
10	M	0.64	0.22	0.38	0.8	2.04	0.89	1
11	A	0.68	11.1	1.46		13.24	5.76	24
18	A	14.22	4.22			18.44	8.02	51

Cálculo del PCI de la unidad de muestra U225.												
#	Valor Deducido						TOTAL	Q	CDV	Rango	CLASIFICACIÓN	
1	51	33	24	22	1		131	5	68	100 - 85	Exelente	
2	51	33	24	22	2		132	4	75	85 - 70	Muy Bueno	
3	51	33	24	2	2		112	3	78	70 - 55	Bueno	
4	51	33	2	2	2		90	2	65	55 - 40	Regular	
5	51	2	2	2	2		59	1	59	40 - 25	Malo	
										25 - 10.	Muy Malo	
										10 - 0	Fallado

Recomendándose realizar un cambio de carpeta asfáltica en la falla corrugación que presenta un área de 40 m². Y un sellado de grietas longitudinales y transversales.

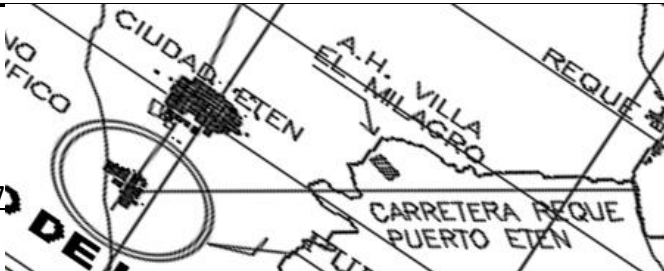
HOJA DE REGISTRO											
Nombre de Vía:		Reque - Puerto Etén		Muestra:		U226					
Evaluated por:		Luis Eber Quintana Díaz.		Área:		230					
				Fecha:		02/06/2017

5. Corrugación (m2).		10. Grietas longitudinales y transversales (ml).		15. Ahuellamiento (m2).							
Nivel de severidad:		L= Baja		A= Alta							
		M= Medio									
FALLAS EXISTENTES											
Falla	Severidad	CANTIDAD					TOTAL	DENSIDAD %	VALOR DEDUCIDO		
5	L	10	6	4	1.2	21.2	9.22	12			
19	M	12	14	11.1	8.88	45.98	19.99	24			
10	M	4.56	3.31	2	3.33	14.2	6.17	13			
7	A	0.6	6	2	1	9.6	4.17	18			
19	L	2	4			6	2.61	2

Cálculo del PCI de la unidad de muestra U226.										Rangos de calificación del PCI	
#	Valor Deducido						TOTAL	Q	CDV	Rango	CLASIFICACIÓN
1	24	18	13	12	2		69	5	38	100 - 85	Exelente
2	19	18.5	18	11	2		68.5	4	38	85 - 70	Muy Bueno
3	19	18.5	18	2	2		59.5	3	38	70 - 55	Bueno
4	19	18.5	2	2	2		43.5	2	32	55 - 40	Regular
5	19	2	2	2	2		27	1	26	40 - 25	Malo
										25 - 10.	Muy Malo
										10 - 0	Fallado

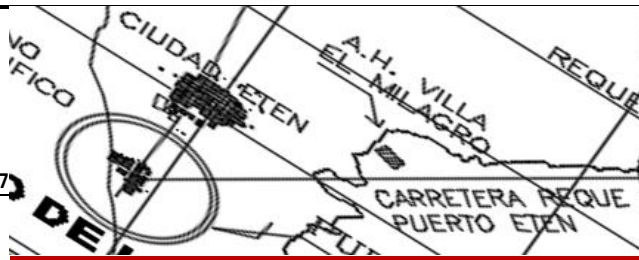
HOJA DE REGISTRO									
Nombre de Vía:	Reque - Puerto Eten	Muestra:	U227						
Evaluado por:	Luis Eber Quintana Díaz.	Área:	230						
		Fecha:	02/06/2017

1. Piel de cocodrilo (m2). 2. Exudación (m2). 3. Agrietamiento en bloque (m2). 4. Abultamientos y hundimientos (ml). 5. Corrugación (m2).	6. Depresión (m2). 7. Grieta de borde (ml). 8. Grieta de reflexión de junta (ml). 9. Desnivel de Carril/Berma (ml). 10. Grietas longitudinales y transversales (ml).	11. Parcheo (m2). 12. Pulimiento de Agregados (m2). 13. Baches (m2). 14. Cruce de vía Férrea (m2). 15. Ahuellamiento (m2).	16. Desplazamiento (m2). 17. Grieta parabólica (m2). 18. Hinchamiento (m2). 19. Desprendimientos de agregados (m2).						
Nivel de severidad:	L= Baja M= Medio	A= Alta							
FALLAS EXISTENTES									
Falla	Severidad	CANTIDAD					TOTAL	DENSIDAD %	VALOR DEDUCIDO
7	A	6.4	2.3	2	1.6	12.3	5.35	18	
6	M	4.8	2	2.4	3.2	12.4	5.39	19	
10	A	4	2.6	6.48	1.56	3.6	18.24	7.93	28.5
1	M	10	4	2			16	6.96	40
3	M	0.4	0.8	2.1	0.38		3.68	1.60	6

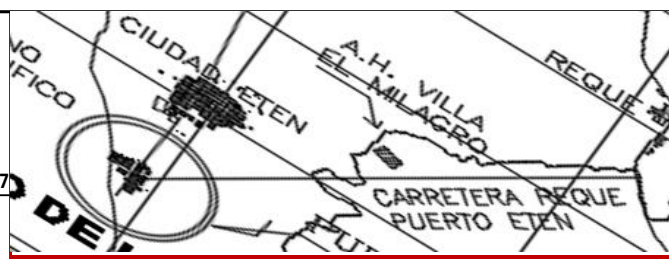
11. Parcheo (m2). 12. Pulimiento de Agregados (m2). 13. Baches (m2). 14. Cruce de vía Férrea (m2). 15. Ahuellamiento (m2).		16. Desplazamiento (m2). 17. Grieta parabólica (m2). 18. Hinchamiento (m2). 19. Desprendimientos de agregados (m2).							
Nivel de severidad: L= Baja A= Alta M= Medio									
FALLAS EXISTENTES									
Falla	Severidad	CANTIDAD					TOTAL	DENSIDAD %	VALOR DEDUCIDO
1	A	3.20	4.38	1.86	2.00	2.40	13.84	6.02	58
7	L	2.00	2.80	2.10	3.20		10.10	4.39	9
15	M	6.00	2.46	5.40	6.00		19.86	8.63	42
19	A	32.00	48.00	12.00			92.00	40.00	67

Cálculo del PCI de la unidad de muestra U228.							Rangos de calificación del PCI				
#	Valor Deducido					TOTAL	Q	CDV	Rango	CLASIFICACIÓN	
1	67	58	42	9		176	4	87	100 - 85	Exelente	
2	32	30	16	2		80	3	51	85 - 70	Muy Bueno	
3	32	30	2	2		66	2	48	70 - 55	Bueno	
4	32	2	2	2		38	1	38	55 - 40	Regular	
									40 - 25	Malo	
									25 - 10.	Muy Malo	
									10 - 0	Fallado

MAX CDV =	87
PCI =	13

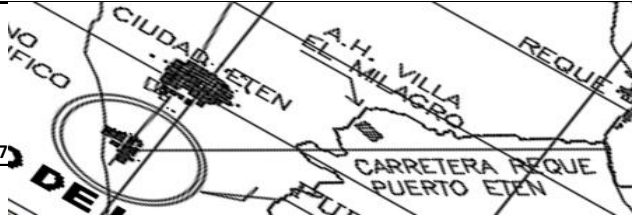
HOJA DE REGISTRO							
Nombre de Vía: Reque - Puerto Eten		Muestra: U245					
Evaluated por: Luis Eber Quintana Díaz.		Área: 230					
		Fecha: 06/06/2017

1. Piel de cocodrilo (m2). 2. Exudación (m2). 3. Agrietamiento en bloque (m2). 4. Abultamientos y hundimientos (ml). 5. Corrugación (m2).		6. Depresión (m2). 7. Grieta de borde (ml). 8. Grieta de reflexión de junta (ml). 9. Desnivel de Carril/Berma (ml). 10. Grietas longitudinales y transversales (ml).		11. Parcheo (m2). 12. Pulimiento de Agregados (m2). 13. Baches (m2). 14. Cruce de vía Férrea (m2). 15. Ahuellamiento (m2).			
Nivel de severidad: L= Baja A= Alta M= Medio				16. Desplazamiento (m2). 17. Grieta parabólica (m2). 18. Hinchamiento (m2). 19. Desprendimientos de agregados (m2).			
FALLAS EXISTENTES							
Falla	Severidad	CANTIDAD			TOTAL	DENSIDAD %	VALOR DEDUCIDO
8	M	12	8		20	8.70	14
10	M	8.2	2.4	6	16.6	7.22	15
15	M	8	4		12	5.22	36
19	A	43	30	10	83	36.09	62

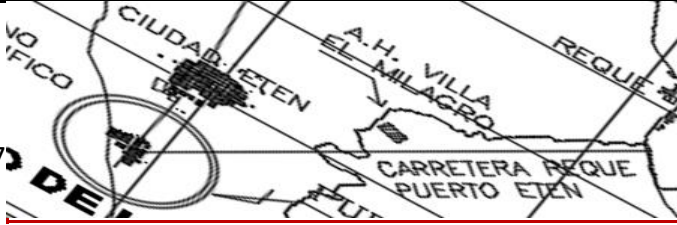
FALLAS EXISTENTES									
Falla	Severidad	CANTIDAD				TOTAL	DENSIDAD %	VALOR DEDUCIDO	
10	M	0.88	1.2	1.46	2.2	5.74	2.50	5	
19	A	24.32	14.24	8.00	6.66	53.22	23.14	58	
7	M	2.2	0.68	2.44	1.22	6.54	2.84	9	
5	A	2.56	0.88	2.20		5.64	2.45	42	
1	M	1.20	2.20	1.00	3.10	7.50	3.26	34

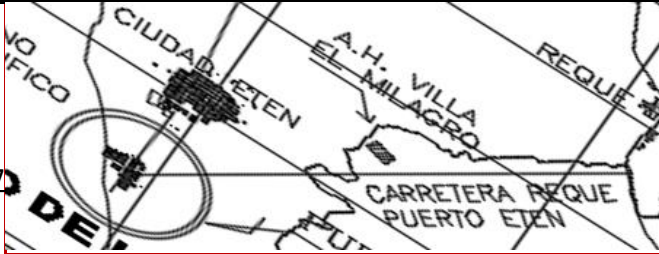
HOJA DE REGISTRO								
Nombre de Vía: Reque - Puerto Etén		Muestra: U250						
Evaluado por: Luis Eber Quintana Díaz.		Área: 230						
		Fecha: 06/06/2017

En esta unidad de muestra se encontraron 5 tipos de fallas entre estas tenemos: ahuellamiento, desprendimiento de agregados, hinchamiento, piel de cocodrilo y grietas de borde. Ver tabla 1.126.

Siendo la falla desprendimiento de agregados de mayor densidad con un valor de 11.30%. La falla con menos densidad de deterioro es la N°1 piel de cocodrilo con un valor de 1.42%.

Recomendando que se debe realizar un cambio de carpeta asfáltica a la falla grietas de borde que costa de 10.30 m² de área afectada y al resto de área que ocupan las demás fallas un riego de liga para poder incrementar el valor PCI del pavimento Reque – Puerto Eten.

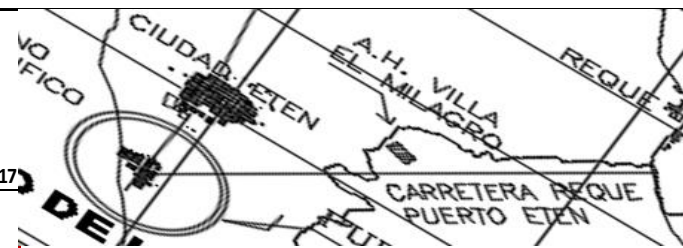
HOJA DE REGISTRO								
Nombre de Vía: Reque - Puerto Eten		Muestra: U251						
Evaluado por: Luis Eber Quintana Díaz.		Área: 230						
		Fecha: 06/06/2017

Esta unidad de muestra U251 presenta un PCI de 8, tratándose de un pavimento fallado, esto a que las fallas en este tramo son de severidades altas y medias. Como se puede apreciar en la siguiente imagen de la muestra 251.

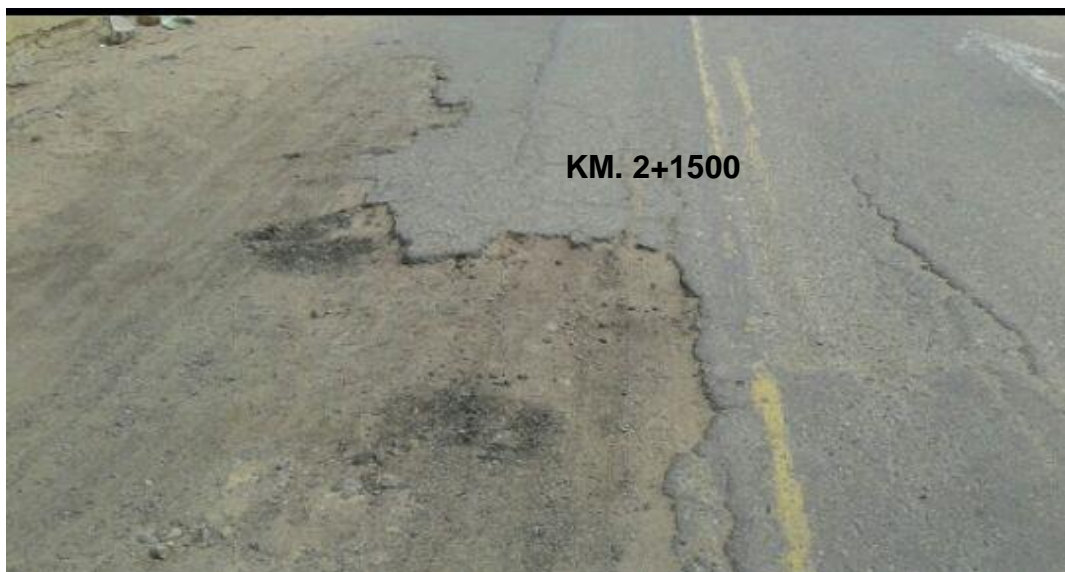
Figura 43. Baches.

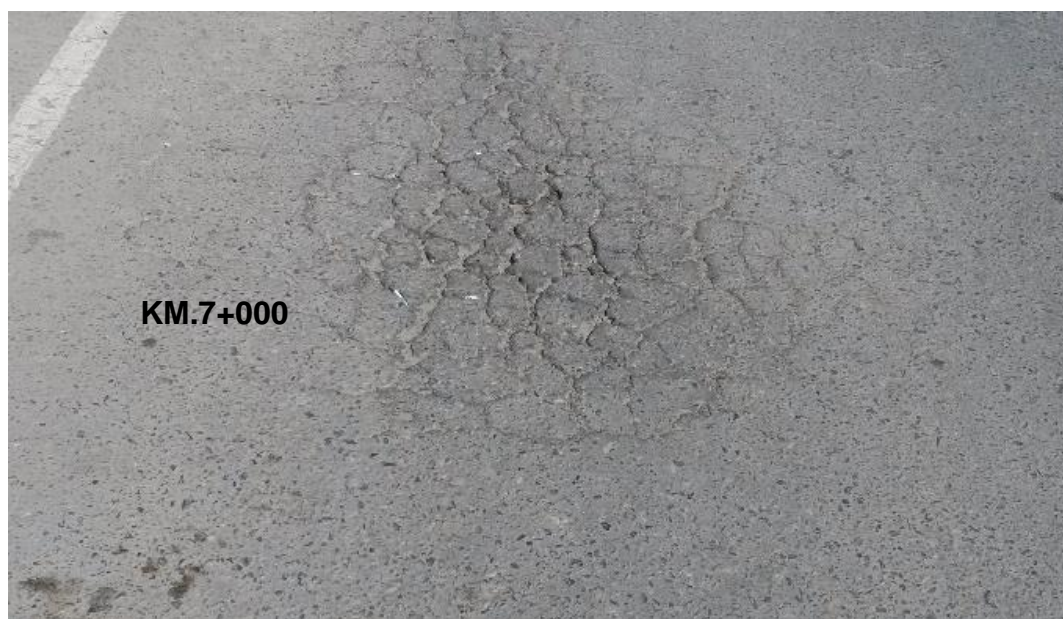
Figura 45. Agrietamiento el Bloque.

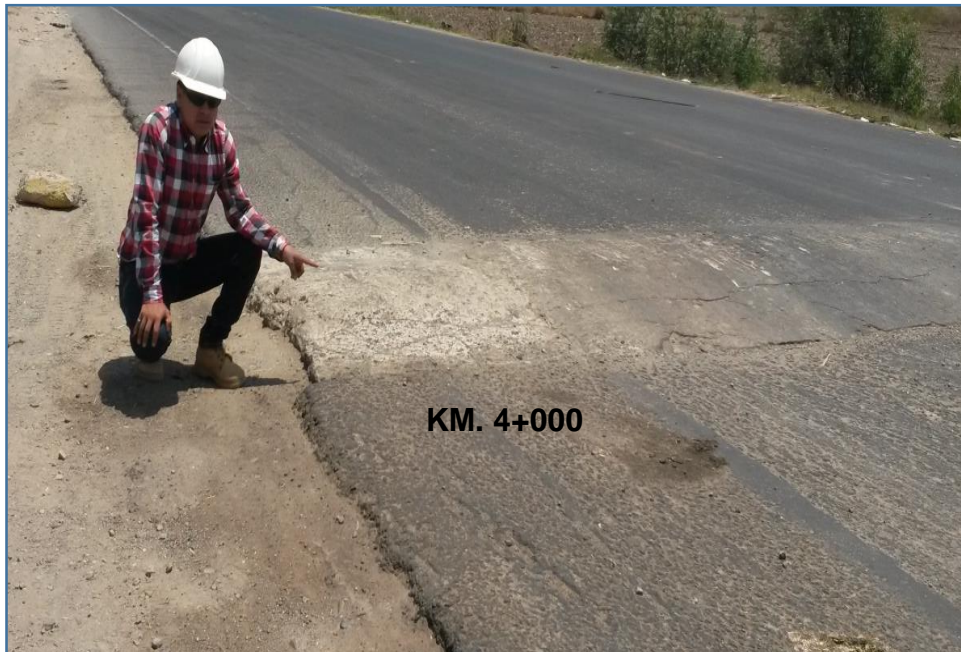
Figura 46. Asentamientos.

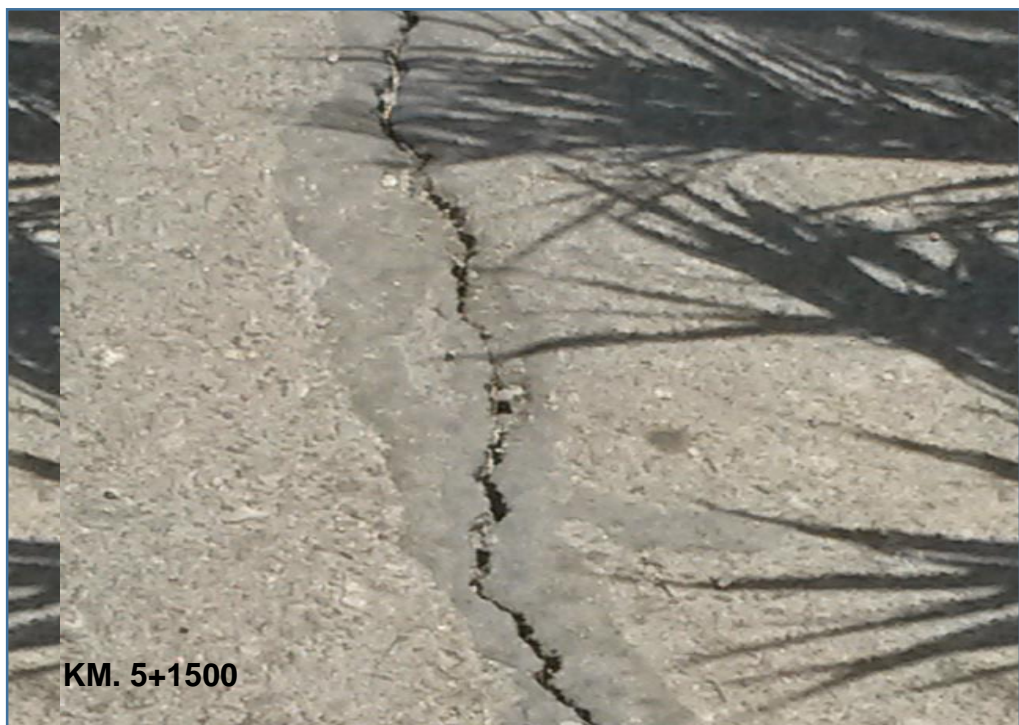
Figura 47. Grietas Longitudinales.
