UNIVERSIDAD CÉSAR VALLEJO

**“DETERMINACIÓN DEL ÍNDICE DE CONDICIÓN DEL
PAVIMENTO FLEXIBLE EN LA CARRETERA
CAJAMARCA - OTUZCO, DISTRITO DE BAÑOS DEL
INCA, DEPARTAMENTO DE CAJAMARCA – 2016”**

**TESIS PARA OBTENER EL TÍTULO PROFESIONAL DE
INGENIERO CIVIL**

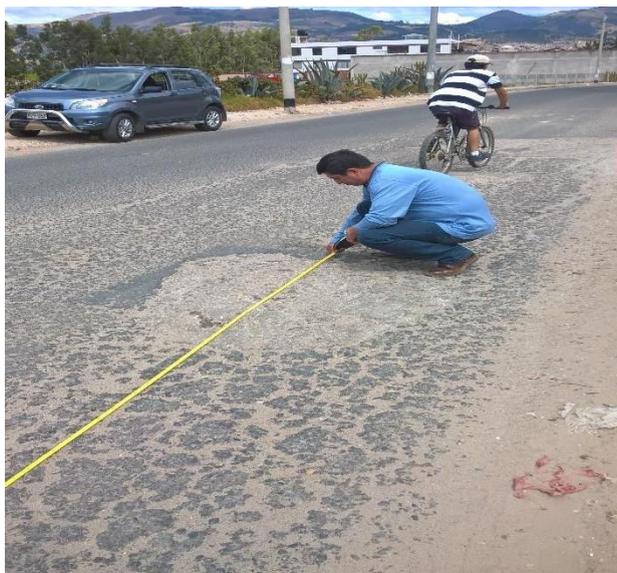
2. EXUDACIÓN

Descripción: La exudación es una película de material bituminoso en la superficie del pavimento, la cual forma una superficie brillante, cristalina y reflectora que usualmente llega a ser pegajosa. La exudación es originada por exceso de asfalto en la mezcla, exceso de aplicación de un sellante asfáltico o un bajo contenido de vacíos de aire. Ocurre cuando el asfalto llena los vacíos de la mezcla en medio de altas temperaturas ambientales y entonces se expande en la superficie del pavimento. Debido a que el proceso de exudación no es reversible durante el tiempo frío, el asfalto se acumulará en la superficie.

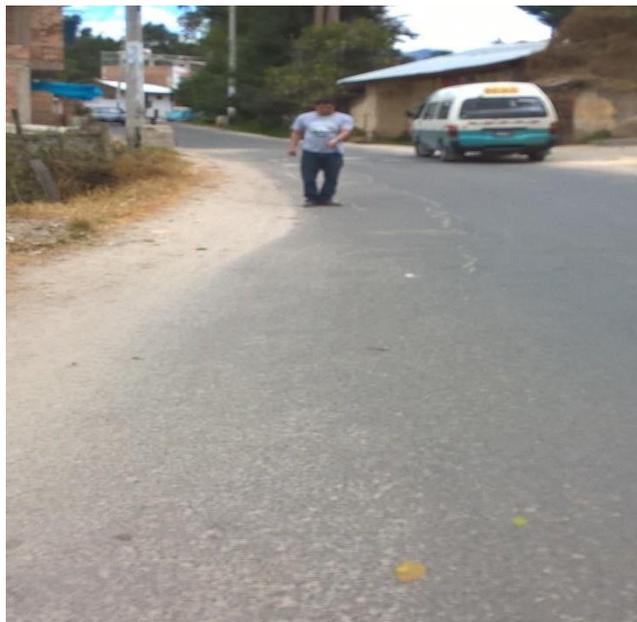
5. CORRUGACIÓN

Descripción: La corrugación (también llamada “lavadero”) es una serie de cimas y depresiones muy próximas que ocurren a intervalos bastante regulares, usualmente a menos de 3.0 m. Las cimas son perpendiculares a la dirección del tránsito. Este tipo de daño es usualmente causado por la acción del tránsito combinada con una carpeta o una base inestables. Si los abultamientos ocurren en una serie con menos de 3.0 m de separación entre ellos, cualquiera sea la causa, el daño se denomina corrugación.

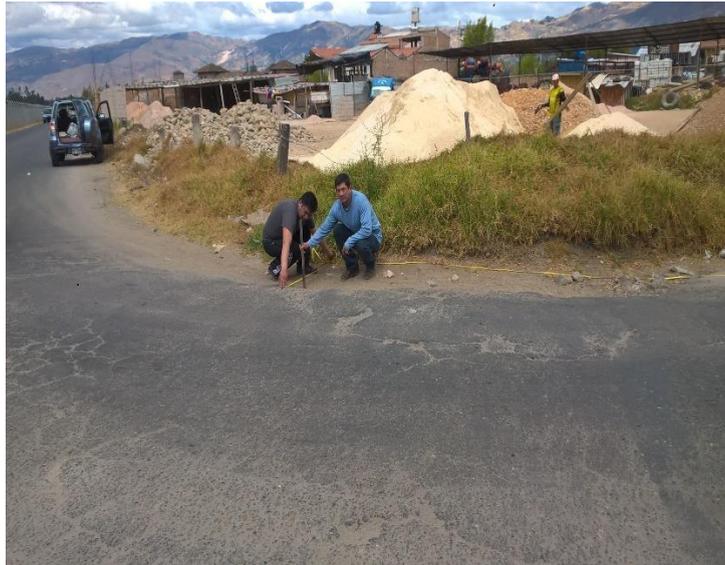
8. GRIETA DE REFLEXIÓN DE JUNTA (DE LOSAS DE CONCRETO DE CEMENTO PÓRTLAND).

Descripción: Este daño ocurre solamente en pavimentos con superficie asfáltica construidos sobre una losa de concreto de cemento Pórtland. No incluye las grietas de reflexión de otros tipos de base (por ejemplo, estabilizadas con cemento o cal). Estas grietas son causadas principalmente por el movimiento de la losa de concreto de cemento Pórtland, inducido por temperatura o humedad, bajo la superficie de concreto asfáltico. Este daño no está relacionado con las cargas; sin embargo, las cargas del tránsito pueden causar la rotura del concreto asfáltico cerca de la grieta. Si el pavimento está fragmentado a lo largo de la grieta, se dice que aquella está descascarada. El conocimiento de las dimensiones de la losa subyacente a la superficie de concreto asfáltico ayuda a identificar estos daños.

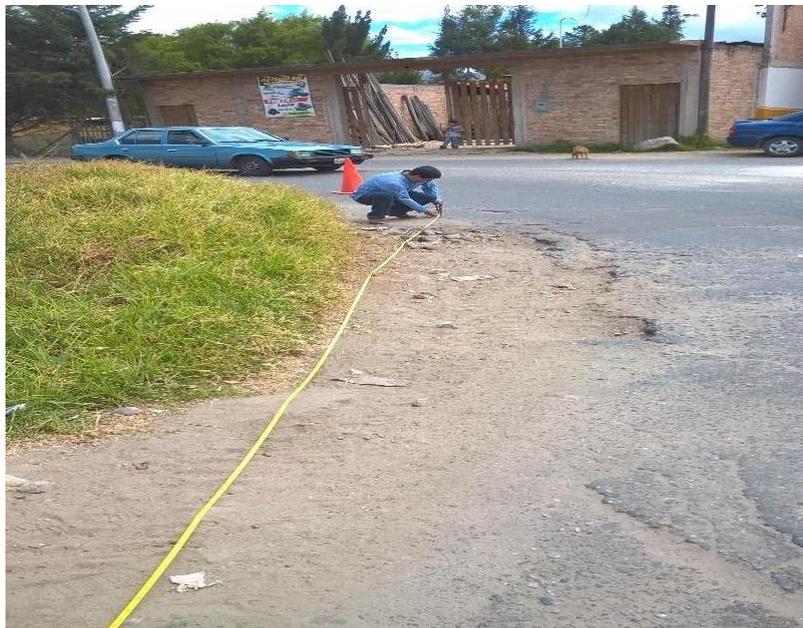
10. GRIETAS LONGITUDINALES Y TRANSVERSALES (NO SON DE REFLEXIÓN DE LOSAS DE CONCRETO DE CEMENTO PÓRTLAND).

Descripción: Las grietas longitudinales son paralelas al eje del pavimento o a la dirección de construcción y pueden ser causadas por:

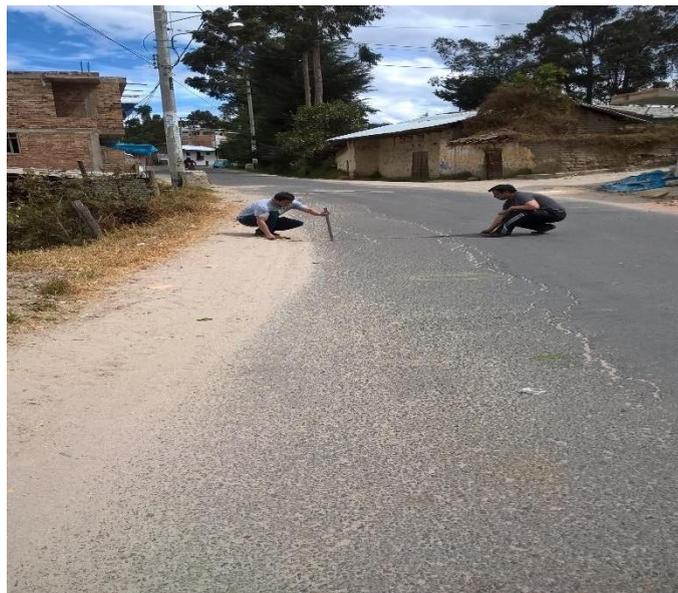
11. PARCHEO Y ACOMETIDAS DE SERVICIOS PÚBLICOS.

Descripción: Un parche es un área de pavimento la cual ha sido remplazada con material nuevo para reparar el pavimento existente. Un parche se considera un defecto no importa que tan bien se comporte (usualmente, un área parchada o el área adyacente no se comportan tan bien como la sección original de pavimento). Por lo general se encuentra alguna rugosidad está asociada con este daño.

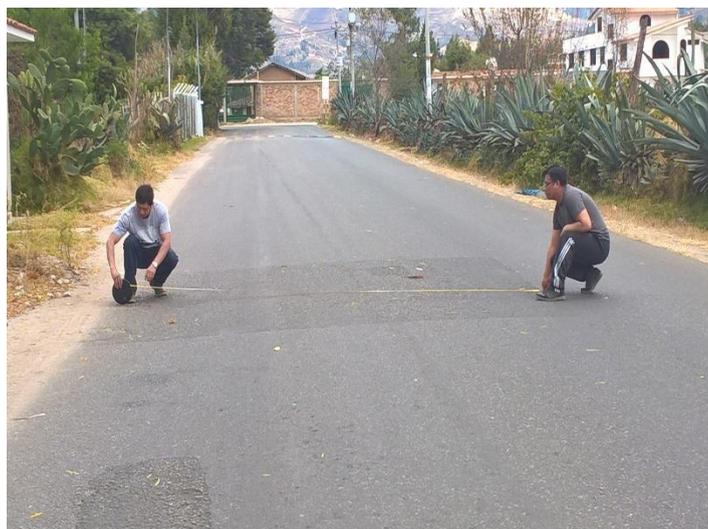
13. HUECOS.

Descripción: Los huecos son depresiones pequeñas en la superficie del pavimento, usualmente con diámetros menores que 0.90 m y con forma de tazón. Por lo general presentan bordes aguzados y lados verticales en cercanías de la zona superior. El crecimiento de los huecos se acelera por la acumulación de agua dentro del mismo. Los huecos se producen cuando el tráfico arranca pequeños pedazos de la superficie del pavimento. La desintegración del pavimento progresa debido a mezclas pobres en la superficie, puntos débiles de la base o la subrasante, o porque se ha alcanzado una condición de piel de cocodrilo de severidad alta. Con frecuencia los huecos son daños asociados a la condición de la estructura y no deben confundirse con desprendimiento o meteorización. Cuando los huecos son producidos por piel de cocodrilo de alta severidad deben registrarse como huecos, no como meteorización.

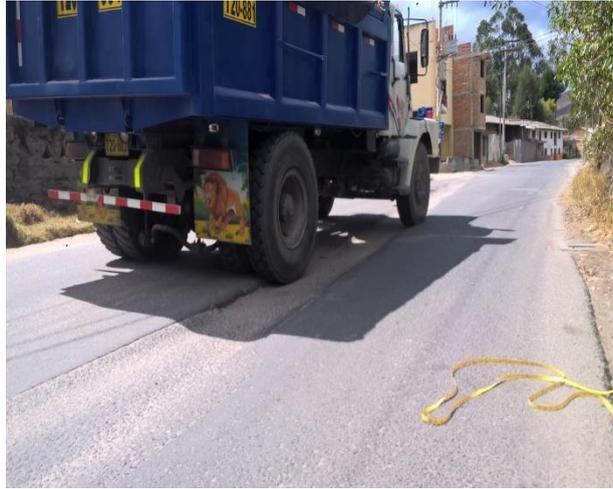
16. DESPLAZAMIENTO.

Descripción: El desplazamiento es un corrimiento longitudinal y permanente de un área localizada de la superficie del pavimento producido por las cargas del tránsito. Cuando el tránsito empuja contra el pavimento, produce una onda corta y abrupta en la superficie. Normalmente, este daño sólo ocurre en pavimentos con mezclas de asfalto líquido inestables (cutback o emulsión).
