ESCUELA PROFESIONAL DE INGENIERÍA CIVIL

Evaluación de vulnerabilidad sísmica en viviendas de 3 pisos del grupo 13,  
Asentamiento Humano Huáscar-San Juan de Lurigancho, 2018.

TESIS PARA OBTENER EL TÍTULO PROFESIONAL DE:  
Ingeniero Civil

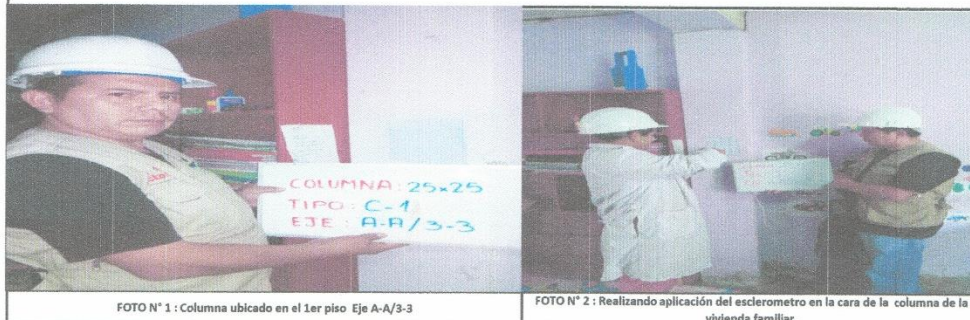
FOTO N° 1 : Columna ubicado en el 1er piso Eje A-A/3-3

**NOTA:** Se identifica la columna de concreto armado de edificación que sirve para soportar el peso de la edificación de nucleo familiar, a la cuál se le aplicó sobre la cara de la columna el ensayo de esclerómetro. Obteniendose valores variados dentro del area aplicada.

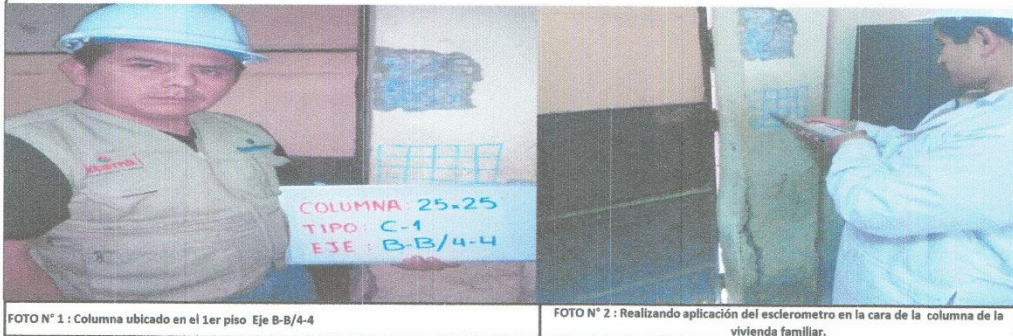
FOTO N° 1 : Columna ubicado en el 1er piso Eje B-B/4-4

**NOTA:** Se identifica la columna de concreto armado de edificación que sirve para soportar el peso de la edificación de nucleo familiar, a la cuál se le aplicó sobre la cara de la columna el ensayo de esclerómetro. Obteniendose valores variados dentro del area aplicada.

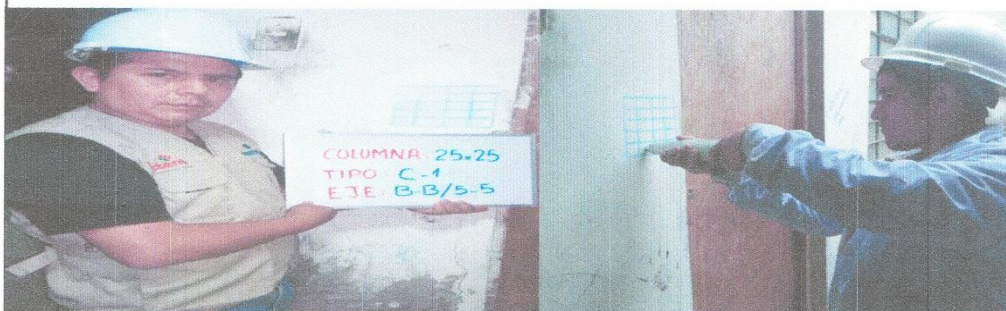
FOTO N° 1 : Columna ubicado en el 1er piso Eje B-B/5-5

**NOTA:** Se identifica la columna de concreto armado de edificación que sirve para soportar el peso de la edificación de nucleo familiar, a la cuál se le aplicó sobre la cara de la columna el ensayo de esclerómetro. Obteniendose valores variados dentro del area aplicada.

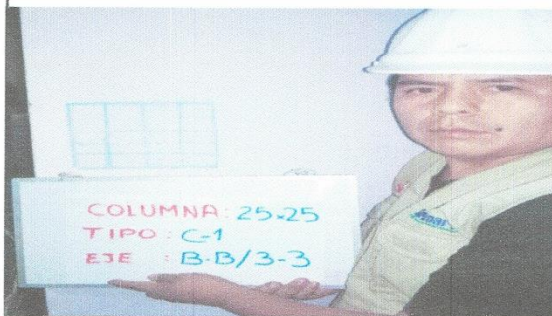
FOTO N° 1 : Columna ubicado en el 1er piso Eje B-B/3-3

**NOTA:** Se identifica la columna de concreto armado de edificación que sirve para soportar el peso de la edificación de núcleo familiar, a la cuál se le aplicó sobre la cara de la columna el ensayo de esclerómetro. Obteniéndose valores variados dentro del area aplicada.

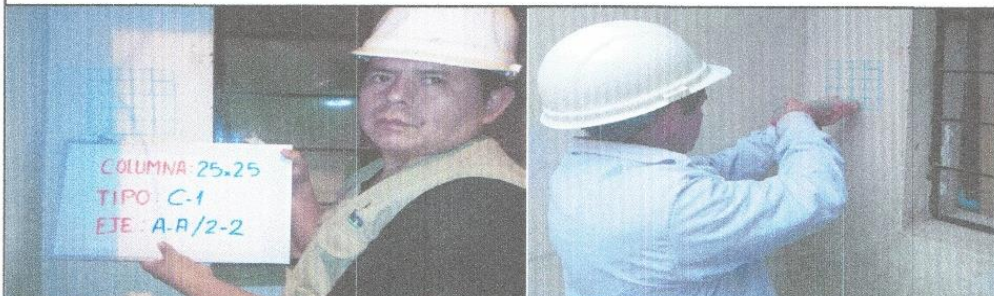
FOTO N° 1 : Columna ubicado en el 1er piso Eje A-A/2-2

**NOTA:** Se identifica la columna de concreto armado de edificación que sirve para soportar el peso de la edificación de nucleo familiar, a la cuál se le aplicó sobre la cara de la columna el ensayo de esclerómetro. Obteniendose valores variados dentro del area aplicada.

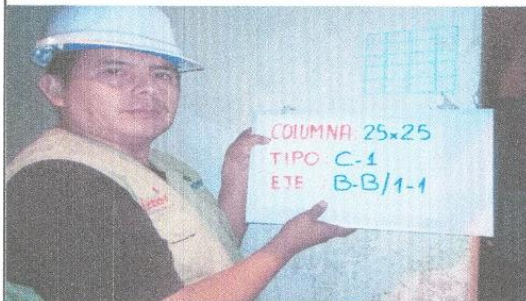
FOTO N° 1 : Columna ubicado en el 1er piso Eje B-B/1-1

**NOTA:** Se identifica la columna de concreto armado de edificación que sirve para soportar el peso de la edificación de nucleo familiar, a la cuál se le aplicó sobre la cara de la columna el ensayo de esclerómetro. Obteniendose valores variados dentro del area aplicada.

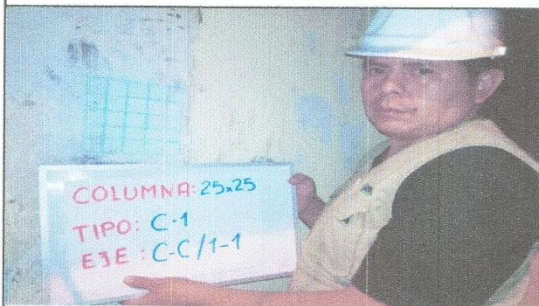
FOTO N° 1 : Columna ubicado en el 1er piso Eje C-C/1-1

**NOTA:** Se identifica la columna de concreto armado de edificación que sirve para soportar el peso de la edificación de nucleo familiar, a la cuál se le aplicó sobre la cara de la columna el ensayo de esclerómetro. Obteniendose valores variados dentro del area aplicada.

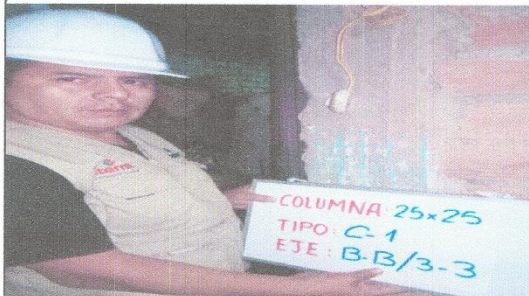
FOTO N° 1 : Columna ubicado en el 2do piso Eje B-B/3-3

**NOTA:** Se identifica la columna de concreto armado de edificación que sirve para soportar el peso de la edificación de nucleo familiar, a la cuál se le aplicó sobre la cara de la columna el ensayo de esclerómetro. Obteniendose valores variados dentro del area aplicada.

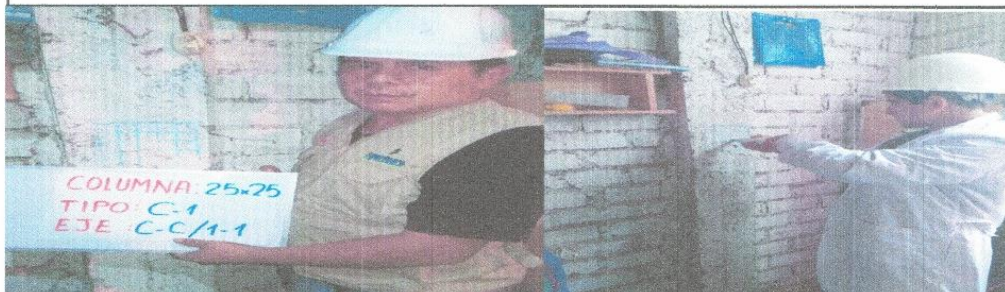
FOTO N° 1 : Columna ubicado en el 2do piso Eje C-C/1-1

**NOTA:** Se identifica la columna de concreto armado de edificación que sirve para soportar el peso de la edificación de núcleo familiar, a la cuál se le aplicó sobre la cara de la columna el ensayo de esclerómetro. Obteniéndose valores variados dentro del area aplicada.

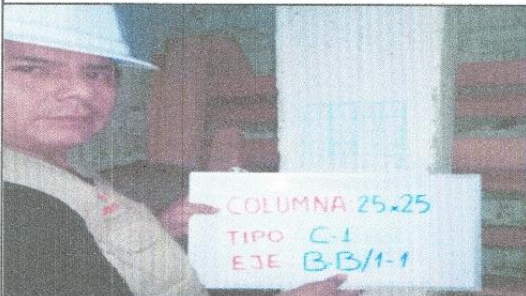
FOTO N° 1 : Columna ubicado en el 2do piso Eje B-B/1-1

**NOTA:** Se identifica la columna de concreto armado de edificación que sirve para soportar el peso de la edificación de nucleo familiar, a la cuál se le aplicó sobre la cara de la columna el ensayo de esclerómetro. Obteniendose valores variados dentro del area aplicada.

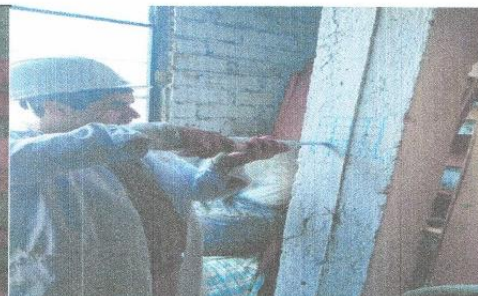
FOTO N° 2 : Realizando aplicación del esclerometro en la cara de la columna de la vivienda familiar.

**NOTA:** Se identifica la columna de concreto armado de edificación que sirve para soportar el peso de la edificación de núcleo familiar, a la cuál se le aplicó sobre la cara de la columna el ensayo de esclerómetro. Obteniéndose valores variados dentro del área aplicada.

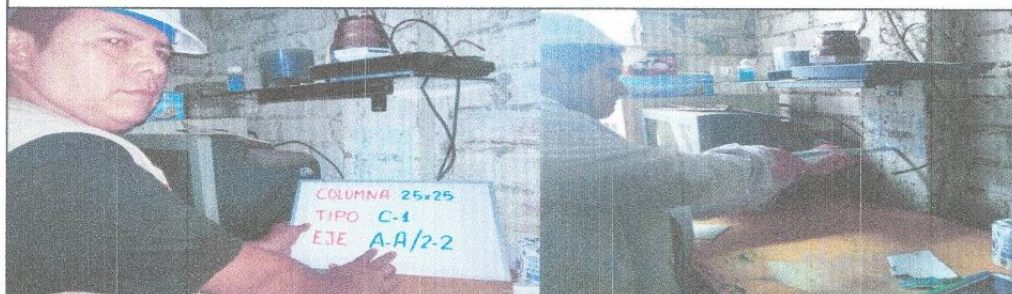
FOTO N° 1 : Columna ubicado en el 2do piso Eje A-A/2-2

FOTO N° 2 : Realizando aplicación del esclerometro en la cara de la columna de la vivienda familiar.

**NOTA:** Se identifica la columna de concreto armado de edificación que sirve para soportar el peso de la edificación de núcleo familiar, a la cuál se le aplicó sobre la cara de la columna el ensayo de esclerómetro. Obteniéndose valores variados dentro del área aplicada.

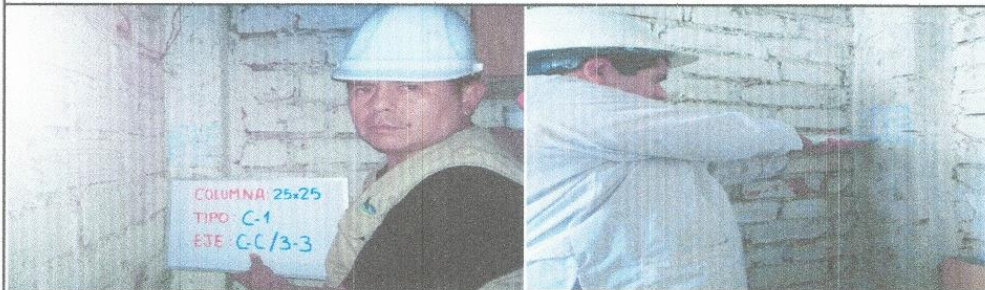
FOTO N° 1 : Columna ubicado en el 2do piso Eje C-C/3-3

FOTO N° 2 : Realizando aplicación del esclerometro en la cara de la columna de la vivienda familiar.

**NOTA:** Se identifica la columna de concreto armado de edificación que sirve para soportar el peso de la edificación de núcleo familiar, a la cuál se le aplicó sobre la cara de la columna el ensayo de esclerómetro. Obteniéndose valores variados dentro del área aplicada.

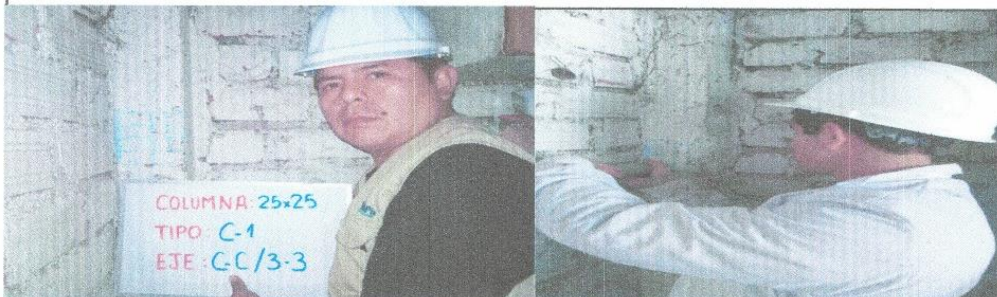
FOTO N° 1 : Columna ubicado en el 2do piso Eje C-C/3-3

FOTO N° 2 : Realizando aplicación del esclerometro en la cara de la columna de la vivienda familiar.

**NOTA:** Se identifica la columna de concreto armado de edificación que sirve para soportar el peso de la edificación de nucleo familiar, a la cuál se le aplicó sobre la cara de la columna el ensayo de esclerómetro. Obteniendose valores variados dentro del area aplicada.

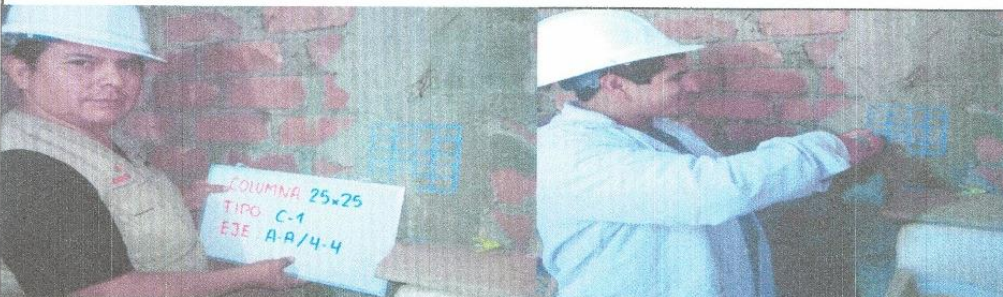
FOTO N° 1 : Columna ubicado en el 2do piso Eje A-A/4-4

FOTO N° 2 : Realizando aplicación del esclerometro en la cara de la columna de la vivienda familiar.

**NOTA:** Se identifica la columna de concreto armado de edificación que sirve para soportar el peso de la edificación de nucleo familiar, a la cuál se le aplicó sobre la cara de la columna el ensayo de esclerómetro. Obteniendose valores variados dentro del area aplicada.

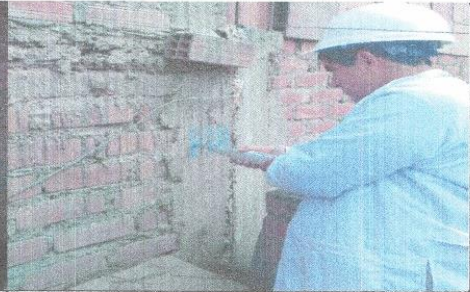
FOTO N° 2 : Realizando aplicación del esclerometro en la cara de la columna de la vivienda familiar.
