Evaluación del riesgo sísmico y propuesta de reforzamiento estructural en viviendas autoconstruidas de albañilería confinada en el AA. HH. Villa Mercedes del distrito de Chaclacayo, Lima–2019

**TESIS PARA OBTENER EL TÍTULO PROFESIONAL DE:
INGENIERO CIVIL**

Juarez Morccolla, Javier Dany (ORCID:0000-0001-6010-9348)

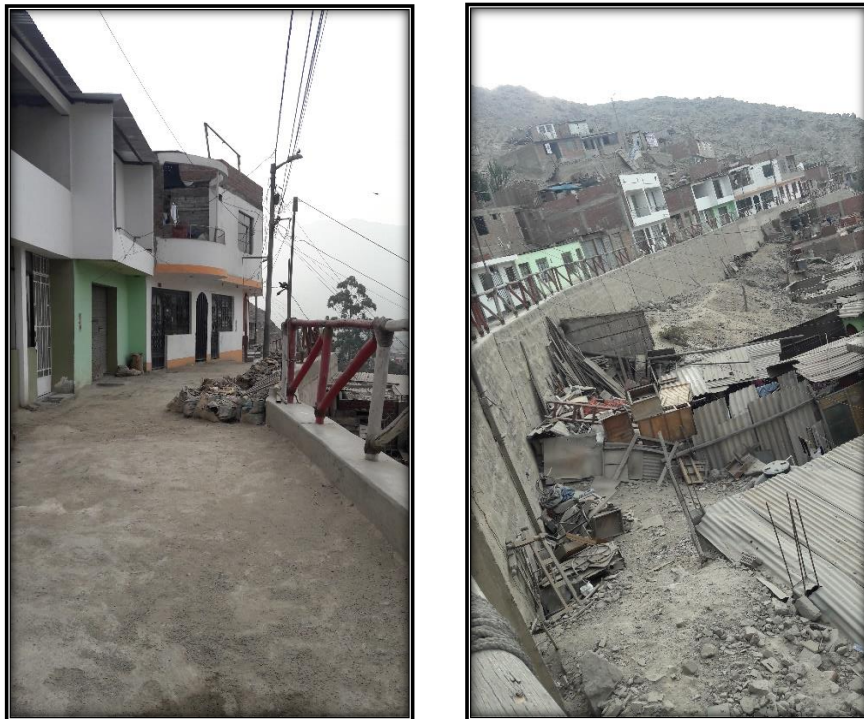
Figura 18: Viviendas sobre relleno formando sus calles principales con el sostén del muro de contención

En el lugar del AA. HH. Villa Mercedes existe un suelo Arena Limoso con grava que viene a ser el relleno que los pobladores colocaron para poder nivelar y fijar las cimentaciones de las viviendas.

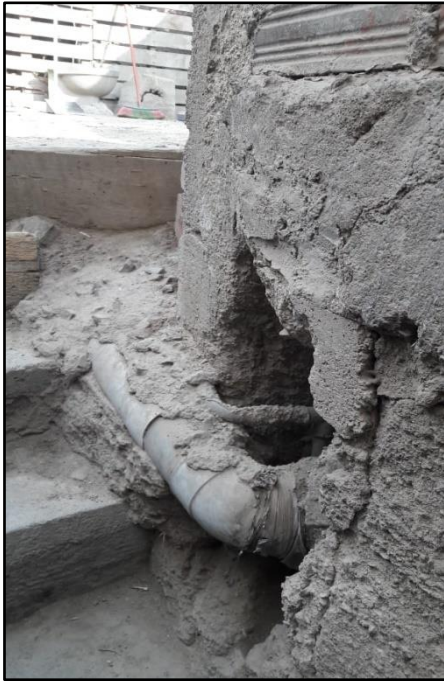
Tubo expuesto en la vivienda.

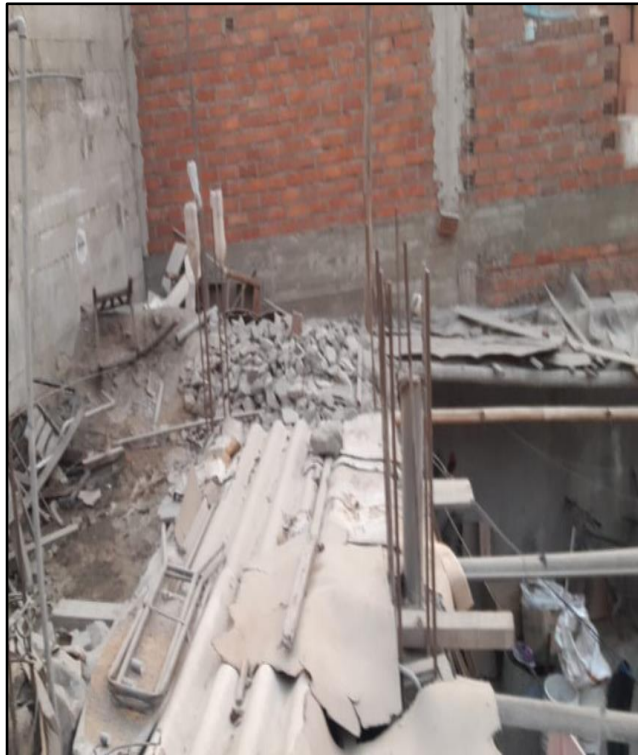
Corrosión de las columnas

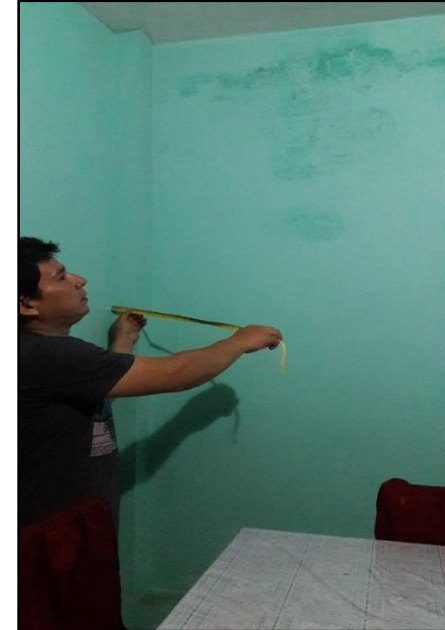
Humedad en las paredes de la vivienda.

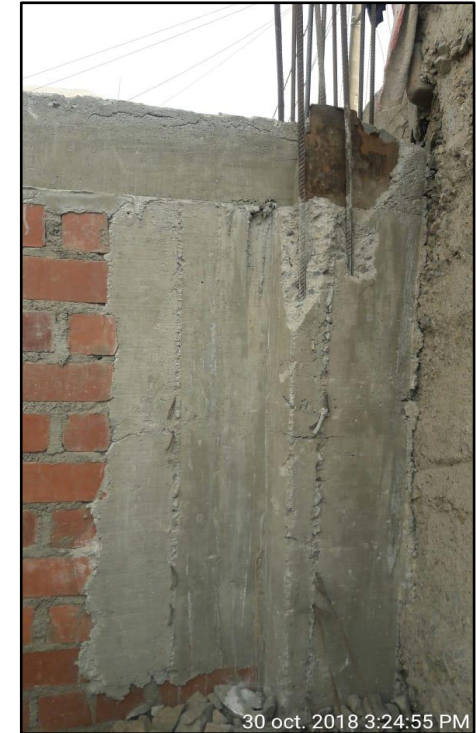
Cangrejas en las columnas.

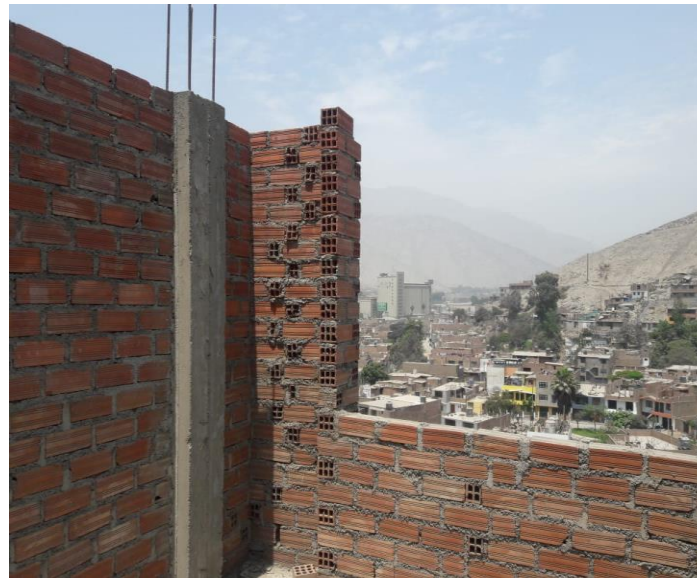
Falta de confinamiento en la parte superior de los muros.

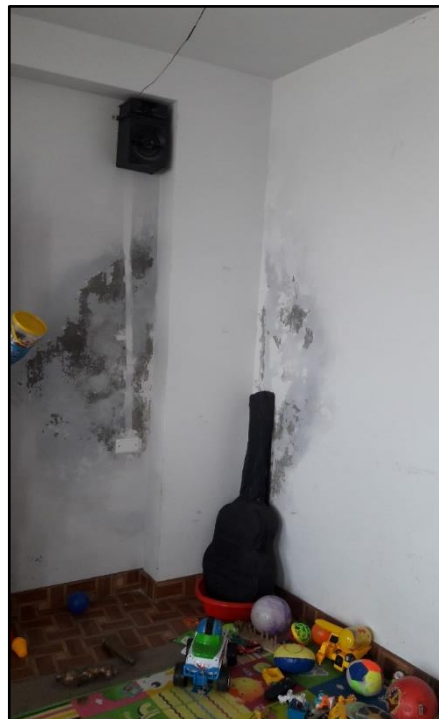
Presencia de Salitre en los muros.

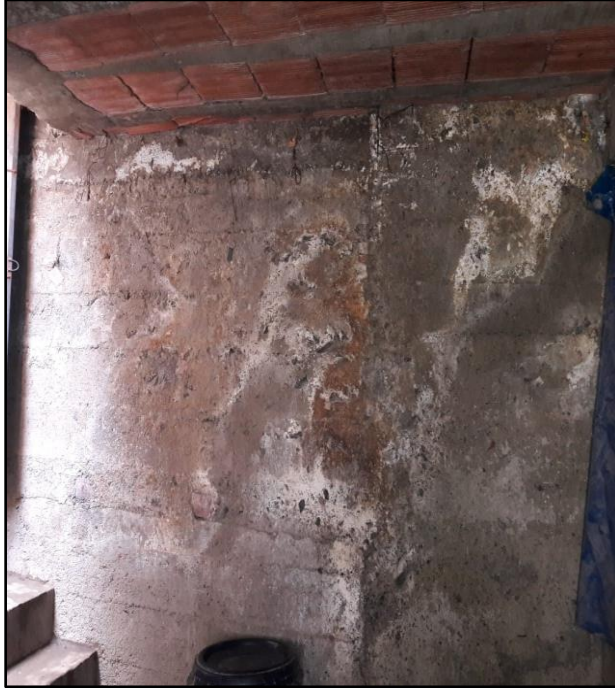
Humedad en los muros.

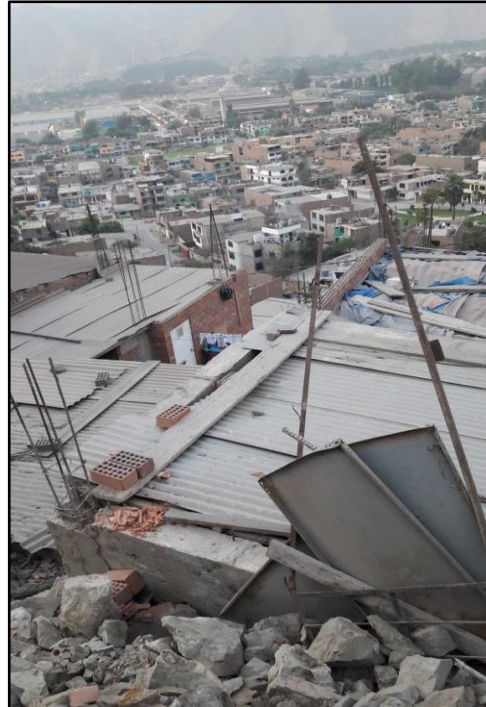
Falta de Confinamiento en la parte superior

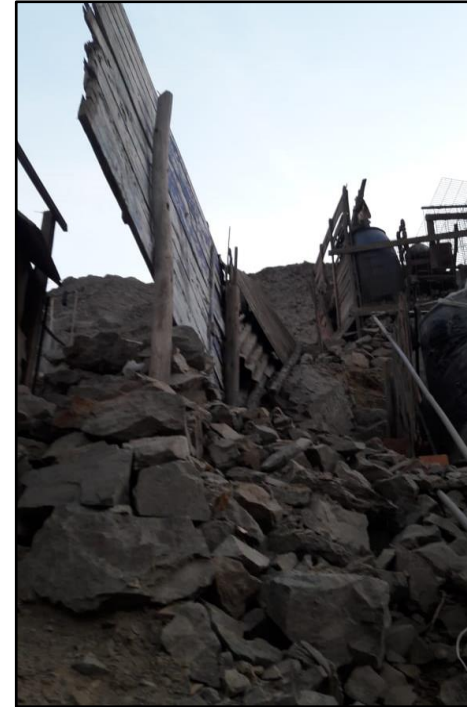
Riesgo de caída de roca.

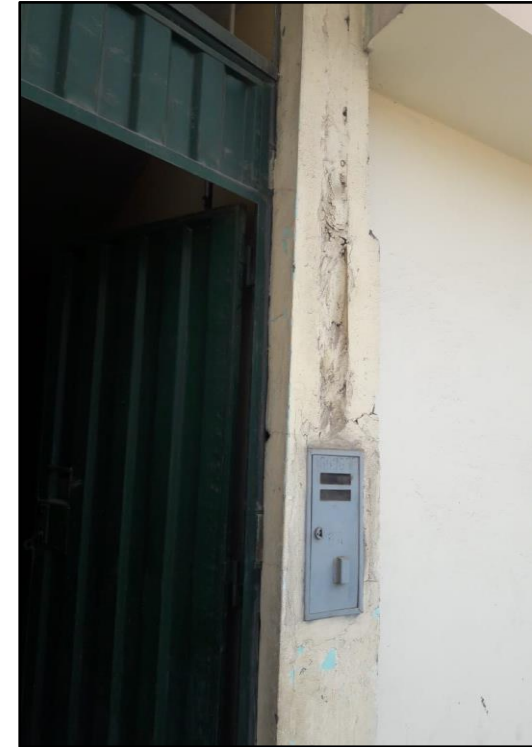
Debilitamiento de una columna principal
