**PATOLOGÍAS DEL PAVIMENTO RÍGIDO EXISTENTE EN  
LA CALLE TAHANTINSUYO, ENTRE LAS CUADRAS N° 1  
Y N° 11, DEL SECTOR PUEBLO LIBRE DE LA CIUDAD DE  
JAÉN, AL AÑO 2016**

**TESIS PARA OBTENER EL TÍTULO PROFESIONAL DE  
INGENIERO CIVIL**

NOE SILVA VALLEJOS

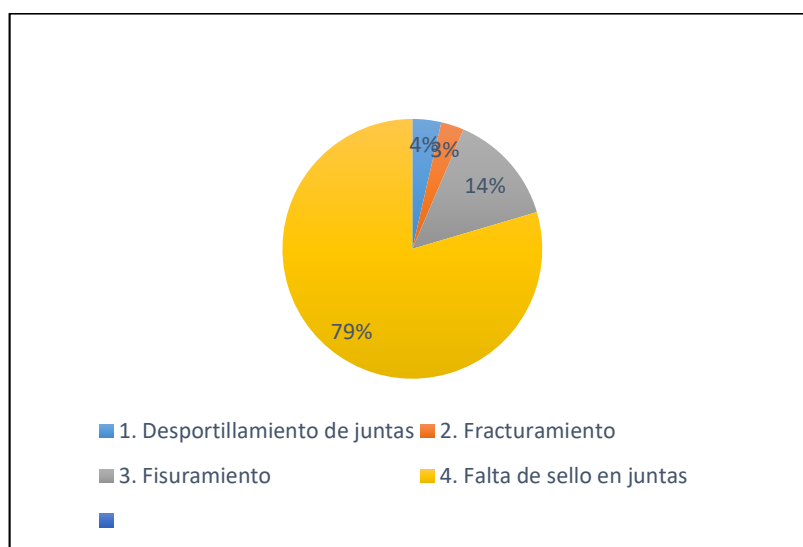
**FIGURA N°18 Representación gráfica del área que cubre las patologías. Calle Tahuantinsuyo, Tramo N°1.**

**TABLA N°04. Resumen de las patologías encontradas en el pavimento rígido de la calle Tahuantinsuyo tramo N° 1**

N°	Patologías	Área, m2	Área %
1	Desportillamiento en juntas	8.00	0.10
2	Fracturamiento	2.00	0.08
3	Fisuramiento	10.25	0.39
4	Falta de sello en juntas	50.00	2.22
NO AFECTADO		1,441.00	97.21
TOTALES		1,512.00	100.00

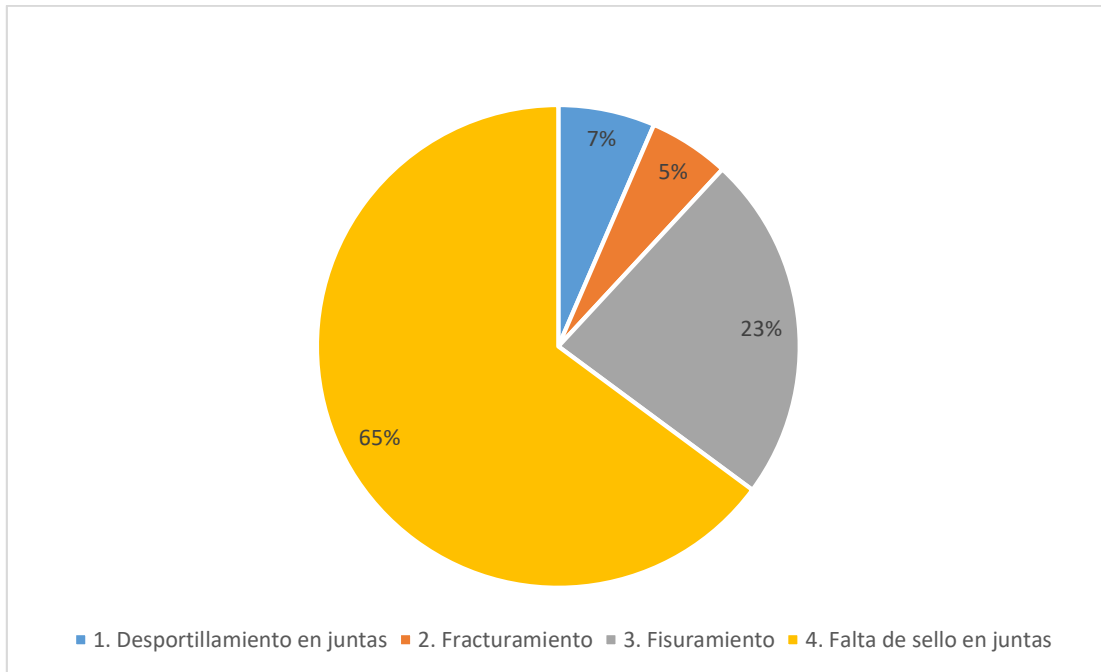
**FIGURA N°20 . Representación gráfica del área que cubre las patologías. Calle Tahuantinsuyo, Tramo N°2.**

**Tabla N°06. RESUMEN DE LAS PATOLOGÍAS ENCONTRADAS EN EL PAVIMENTO RÍGIDO DE LA CALLE TAHUANTINSUYO TRAMO N° 2**

N°	Patologías	Área, m <sup>2</sup>	Área %
1	Desportillamiento en juntas	7.00	0.12
2	Fracturamiento	4.00	0.10
3	Fisuramiento	11.00	0.43
4	Falta de sello en juntas	47.00	2.22
NO AFECTADO		1,443.00	97.13
TOTALES		1,512.00	100.00

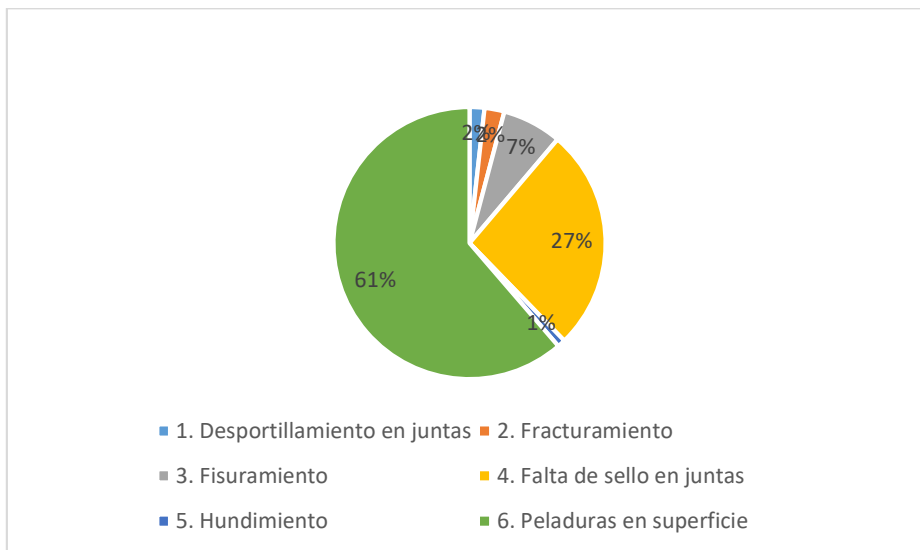
**FIGURA N°22. Representación gráfica del área que cubre las patologías. Calle Tahuantinsuyo, Tramo N°3.**

**TABLA N°08. RESUMEN DE LAS PATOLOGÍAS ENCONTRADAS EN EL PAVIMENTO RÍGIDO DE LA CALLE TAHUANTINSUYO TRAMO N° 3.**

N°	Patologías	Área, m <sup>2</sup>	Área %
1	Desportillamiento en juntas	8.00	2.15
2	Fracturamiento	2.00	2.20
3	Fisuramiento	10.25	2.60
4	Falta de sello en juntas	50.00	2.25
5	Hundimiento	176.00	02.08
6	Peladuras en superficie	625.00	35.20
NO AFECTADO		640.75	53.52
TOTALES		1,512.00	100.00

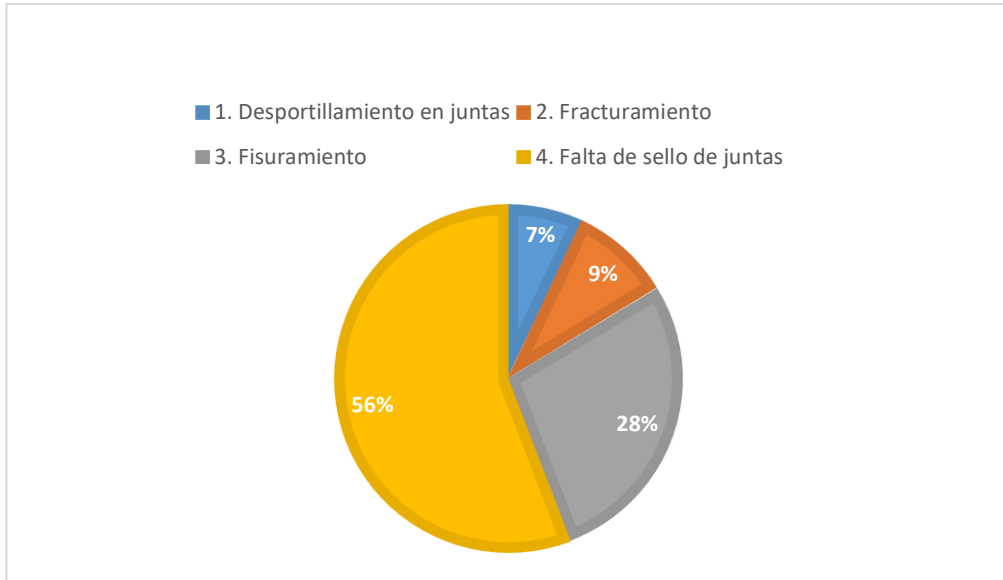
**Figura N°24. Representación gráfica del área que cubre las patologías. Calle Tahuantinsuyo, Tramo N°4.**

**TABLA N°10. Resumen de las patologías encontradas en el pavimento rígido de la calle Tahuantinsuyo tramo N° 4.**

N°	Patologías	Área, m <sup>2</sup>	Área %
1	Desportillamiento en juntas	12.00	0.15
2	Fracturamiento	2.00	0.20
3	Fisuramiento	15.00	0.60
4	Falta de sello en juntas	25.00	2.25
NO AFECTADO		248.40	96.80
TOTALES		302.40	100.00

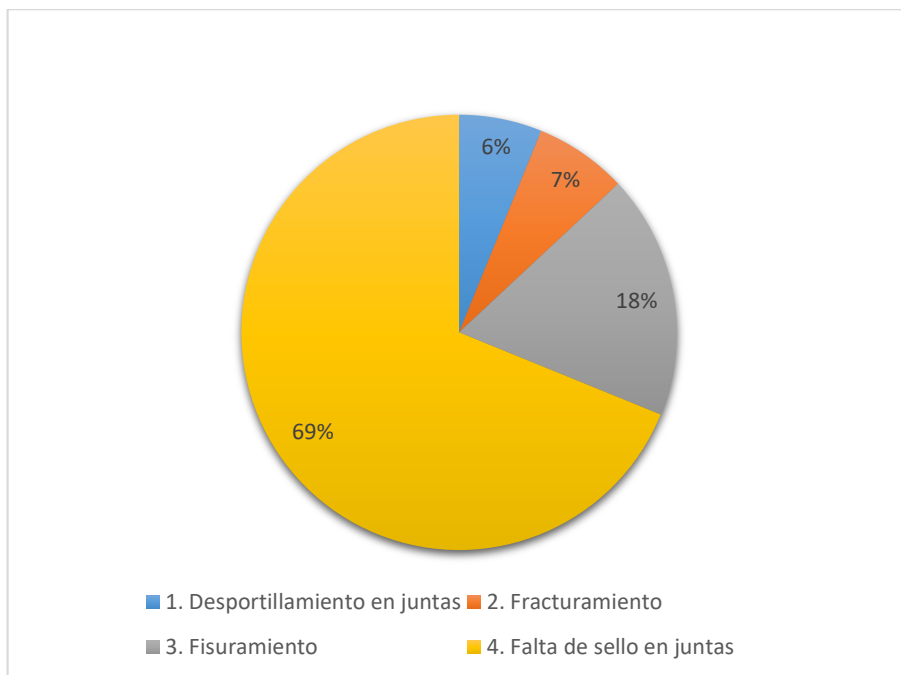
**FIGURA N°26. Representación gráfica del área que cubre las patologías. Calle Tahuantinsuyo, Tramo N° 5.**

**TABLA N°12. Resumen de las patologías encontradas en el pavimento rígido de la calle Tahuantinsuyo tramo N° 5.**

N°	Patologías	Área, m2	Área %
1	Desportillamiento en juntas	7.00	0.17
2	Fracturamiento	1.87	0.19
3	Fisuramiento	9.00	0.50
4	Falta de sello en juntas	10.00	1.90
NO AFECTADO		2,310.13	97.24
TOTALES		2,338.00	100.00
