土のう構造体を用いた道路盛土の新たな耐震補強工法に 関する実大震動台実験

Full-scale Experiment on New Seismic Reinforcement for Road Embankment by Using Flexible Container Bag

8. まとめ

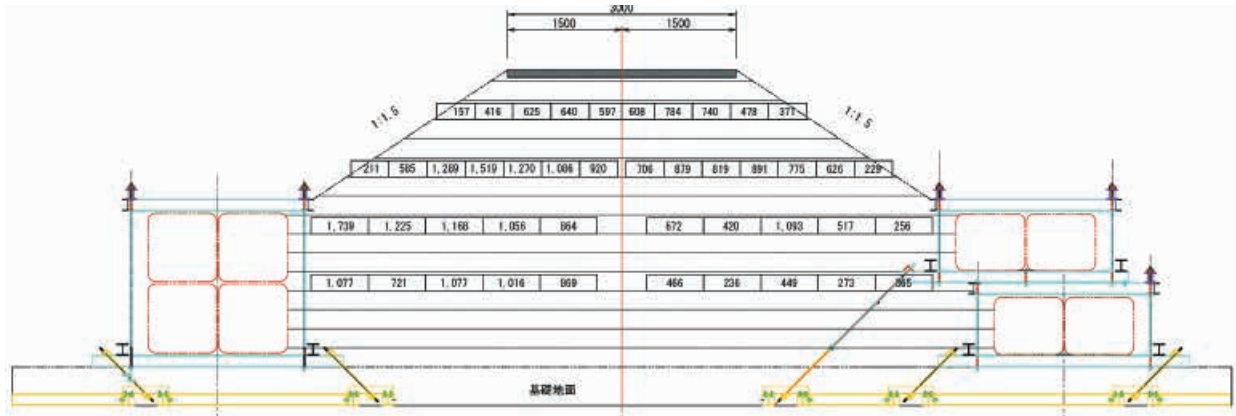
前述のように, Case1 (最大 125 Gal 相当波) および Case2 (最大 245 Gal 相当波) においては, 加振中に盛土の天端や両側法面にてクラックやすべり破壊は確認されなかった。図 95 に Case2 (最大 245 Gal 相当波) における各計測位置の最大ひずみ値を示す。図 96 には, Case2 (最大 245 Gal 相当波) において, 各計測高さにて最大ひずみ値が発生した位置のひずみの時

図 95 計測位置ごとの加振中の最大ひずみ値(Case2, 最大 245 Gal 相当波)

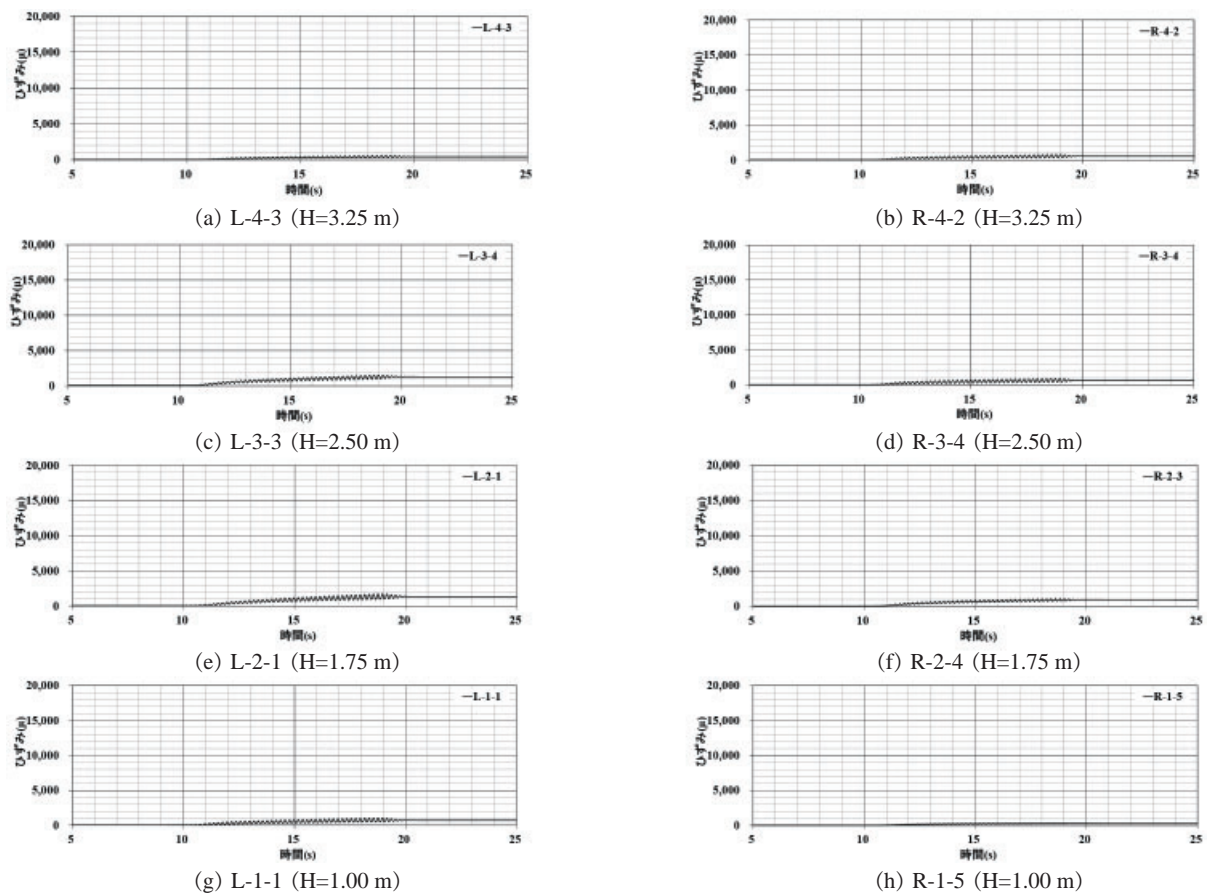
図 96 計測高さごとにおける最大ひずみが発生した位置のひずみの時間歴(Case2)

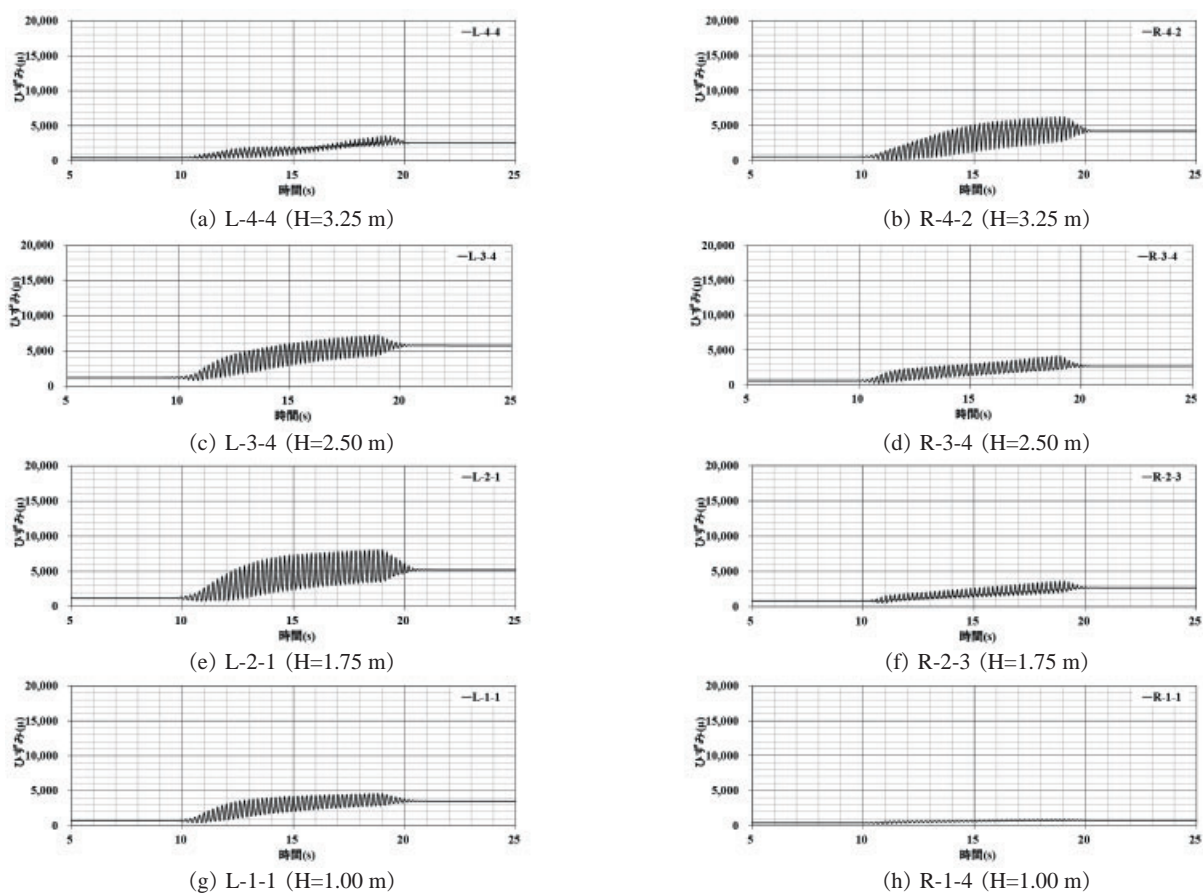
Case3 (最大 376 Gal 相当波) においては, 二段タイプの盛土に比べ, 一段タイプの盛土のひずみが大きく発生しており, 特に, 一段タイプ土のう構造体の背面で, ひずみが大きく発生している (図 97)。これは, Case3 におけるクラックの発生様子 (写真 29) と, 二段タイプに比べ一段タイプの土のう構造体の水平変位が大きく発生している結果 (表 19) と整合していると考えられる。一方, 加振中におけるひずみ (図 98) は, 徐々に増加する傾向が見られ, 破壊発生時点を推定することができなかった。

図 98 計測高さごとにおける最大ひずみが発生した位置のひずみの時間歴 (Case3)
 Fig. 98 Time histories of strain at the position where maximum strain occurred at each measurement height in Case3.

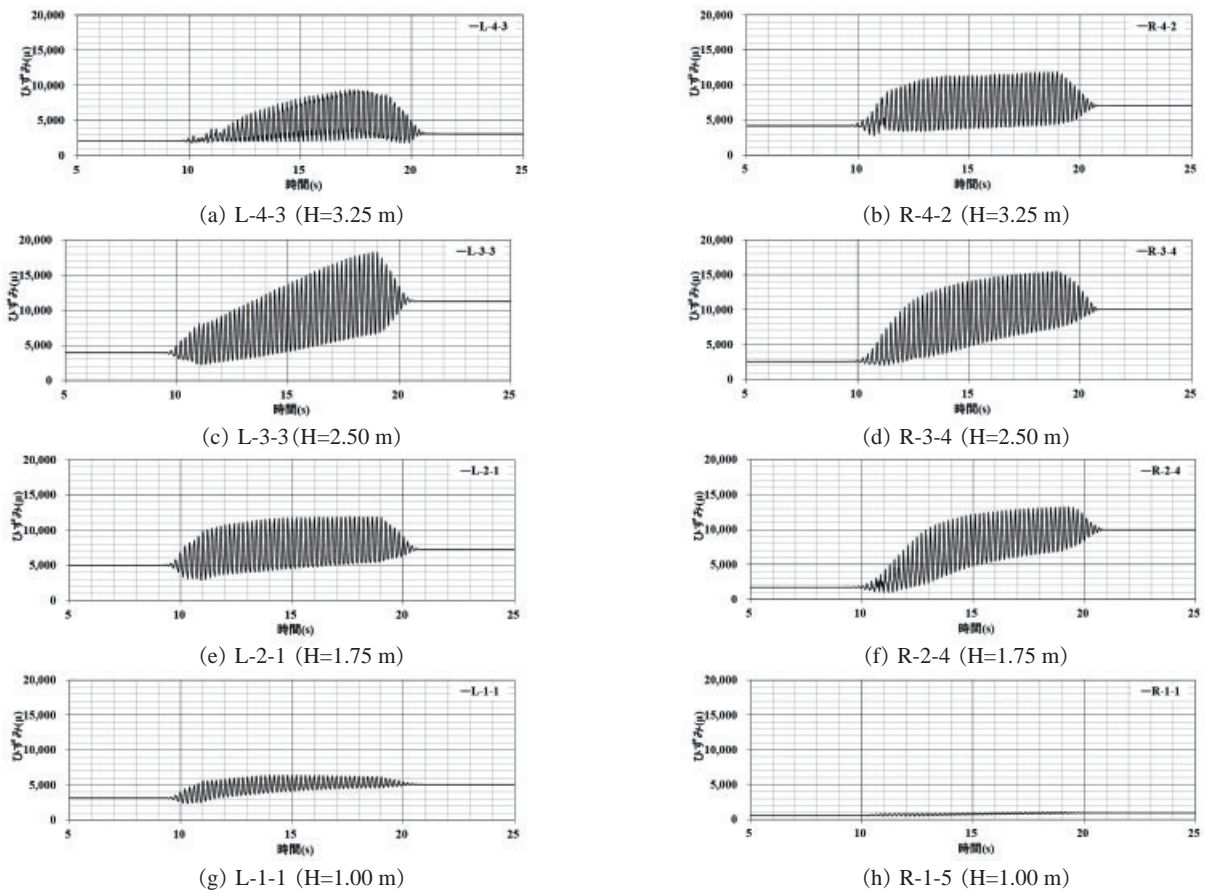
Case4 においては, 図 99 に示すように, 二段タイプの盛土のひずみも増加して, 大きく発生している。また, 両側とも法面の下部 (土のう構造体の背面付

図 100 計測高さごとにおける最大ひずみが発生した位置のひずみの時間歴 (Case4)
 Fig. 100 Time histories of strain at the position where maximum strain occurred at each measurement height in Case4.

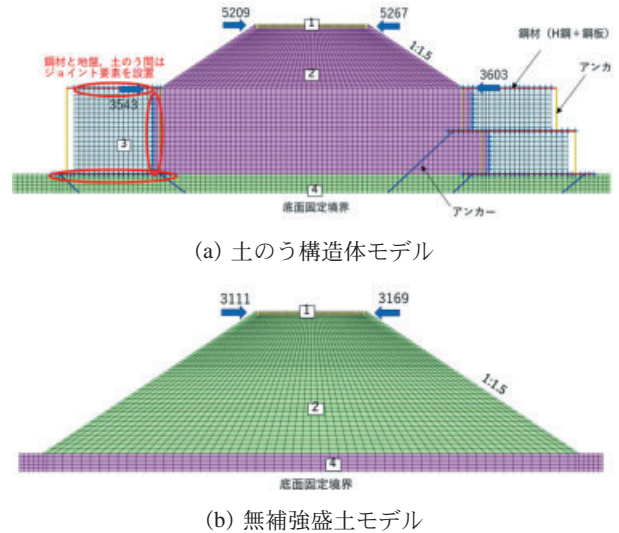
本実験では、実大盛土の両法尻に土のう構造体を設置し補強したため、実験と同様なスケールによる無補強盛土の耐震性評価がなされていない。そこで、**図 101** に示す実験断面を対象とする 2 次元 FEM メッシュを作成するとともに、土のう構造体がない場合の無対策盛土モデルも作成した。数値解析モデルは全応力解析とし、震動時の動的挙動には地盤の非線形履歴特性として、**図 102** に示す動的変形特性を用い、土のう間はジョイント要素を設置し、また、下部は底面粘性境界とした。解析に用いた各種定数を **表 24** および **表 25** にそれぞれ示す。

図 101 FEM メッシュ図
Fig. 101 Illustration of FEM mesh.

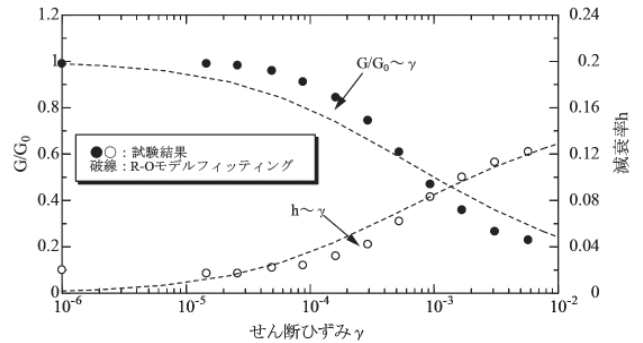
図 102 動的変形特性
Fig. 102 Dynamic deformation characteristics.

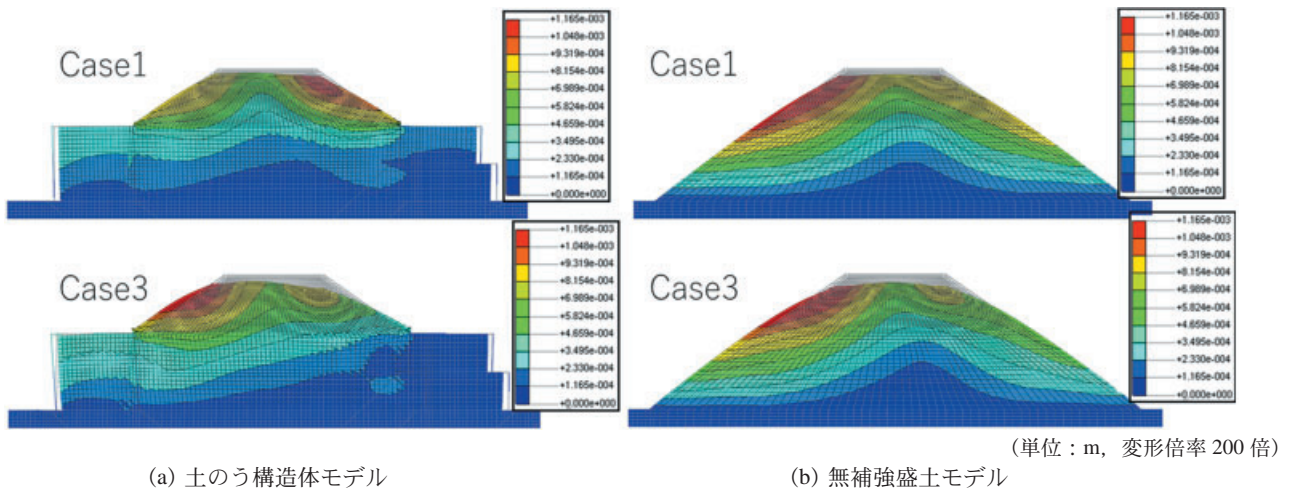
解析条件は、**表 26** に示す各ケースにおいて、実際に計測された入力波を用いている。**図 103** に解析結果の代表として、Case1 および Case3 の加振条件における、土のうモデルおよび無対策盛土の残留変形図それぞれ示す。解析結果では、変形量が小さいため、変形モードのみで説明するが、無対策盛土が法面の孕みを伴いながら全体的な沈下が生じるのに対し、土のうモデルでは、一段タイプ側の法面の変形が大きく、かつ土のう構造体に変形が生じていることが分かる。二段タイプについては、変形も殆どなく、したがって、その背後地盤の変形が抑えられている。

図 103 残留変形図
Fig. 103 Residual deformation distributions.

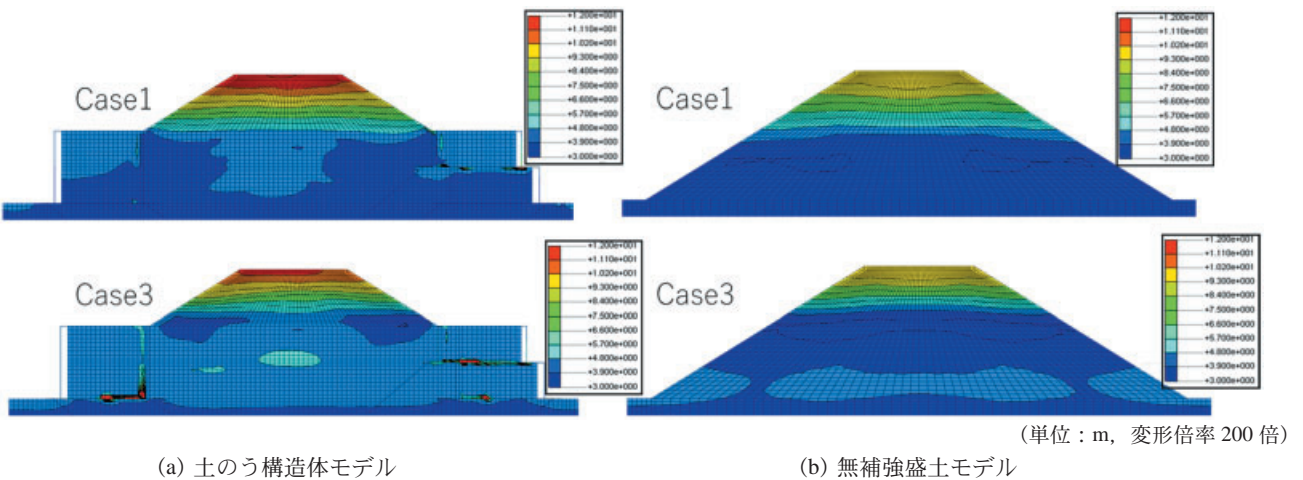
次に、**図 104** に最大加速度分布図を Case1 および Case3 について示す。無対策盛土に生じた加速度分布はやや複雑ではあるものの、水平かつ上部に向かい増幅している様子が分かる。土のうモデルについては、土のう間のジョイント要素において、大きな加速度が発生しており、また、土のう構造体がやや剛な構造としているため、土のう構造体上部に生じた加速度が、無対策盛土に比べ大きい結果を示した。

図 104 最大加速度分布図
Fig. 104 Maximum acceleration distributions.

また、数値解析においては、無対策盛土の方が土のう構造体による両補強タイプに比べ応答倍率がやや小さくなっているが、土のう構造体によって、上部高さが仮想基盤面となり、盛土高さが低くなったことが原因と思われる。
