# Valutazione della vulnerabilità sismica della chiesa di sant'Agostino ad Amatrice tramite analisi multitemporali

## *Seismic vulnerability assessment of the Sant'Agostino in Amatrice using multi-temporal analyses*

**ALESSANDRO GRAZZINI, GIULIA SAMMARTANO, NANNINA SPANÒ, SEBASTIANO FOTI, FILIBERTO CHIABRANDO, ANTONINO QUATTRONE, MARCO ZERBINATTI**

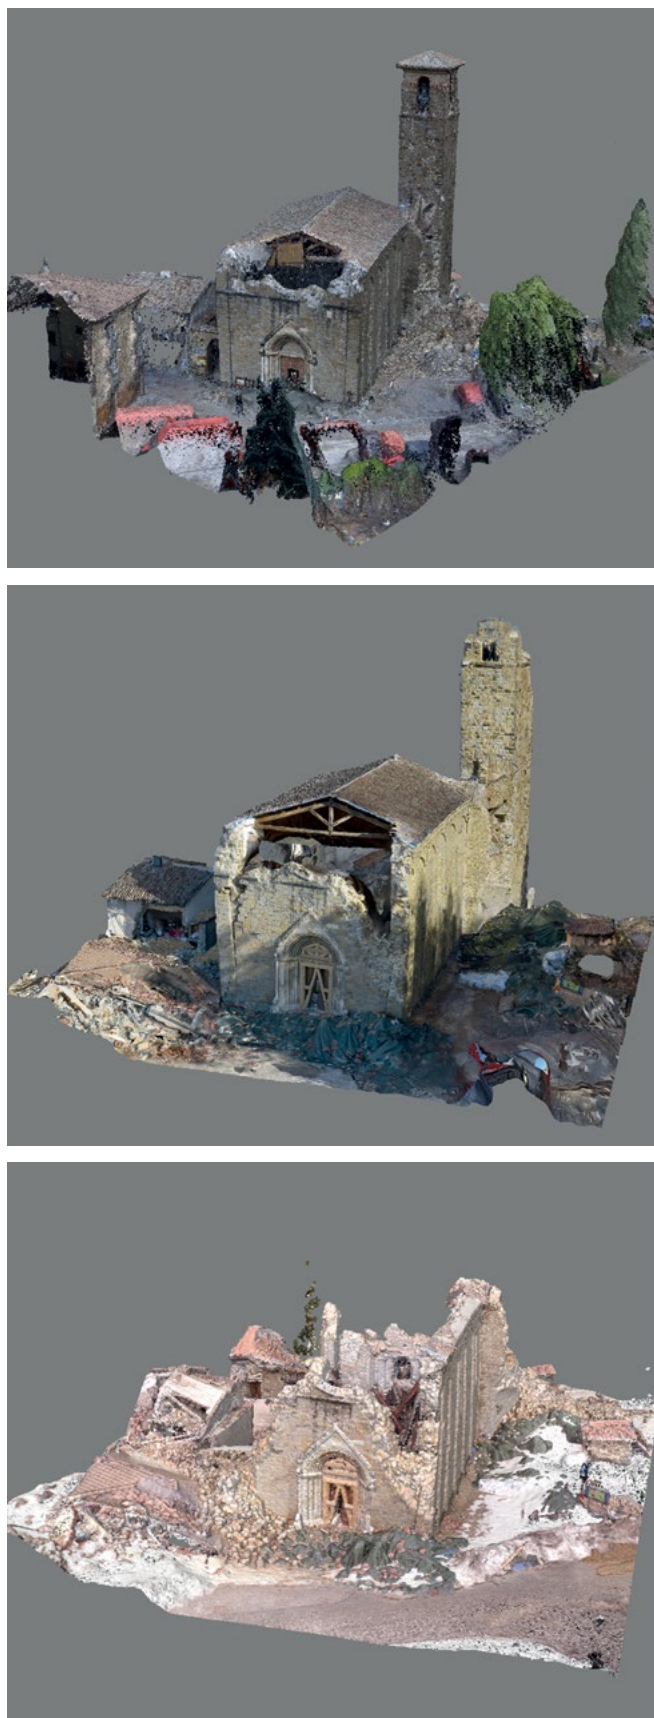
I modelli 3D multi-temporali (Figura 8) che saranno discussi nel prosieguo sono quindi identificati con riferimento alle missioni di acquisizione: T1 (dopo il 24 agosto 2016), T2 (dopo il 30 ottobre 2016) e T3 (dopo il 18 gennaio 2017). Nella Tabella 1 sono riportate le caratteristiche principali dei dati acquisiti, dal punto di vista terrestre (fotocamera reflex digitale a obiettivo singolo) e aereo, con riferimento ai UAV impiegati; sono inoltre riportati i principali risultati dal punto di vista qualitativo, risoluzione dei modelli (*Ground Sampling Distance*, GSD variabile da 4 mm a 8 mm) e di accuratezza metrica che risulta ottima per i tempi T1 e T2 attestandosi sotto il centimetro per il T1 e poco sopra il centimetro per il T2, mentre è diminuita drasticamente nel T3, anche per la difficoltà di prendere in considerazione riferimenti fissi precisi per via degli imponenti crolli.

Figura 8. Immagini dei modelli ottenuti T1 (dopo il 24 agosto 2016), T2 (dopo il 30 ottobre 2016) e T3 (dopo il 18 gennaio 2017). Si tratta di modelli 3D texturizzati ad alta definizione per la visualizzazione, l'analisi metrica e radiometrica, cioè la possibilità di misurare i danni occorsi alla fabbrica.

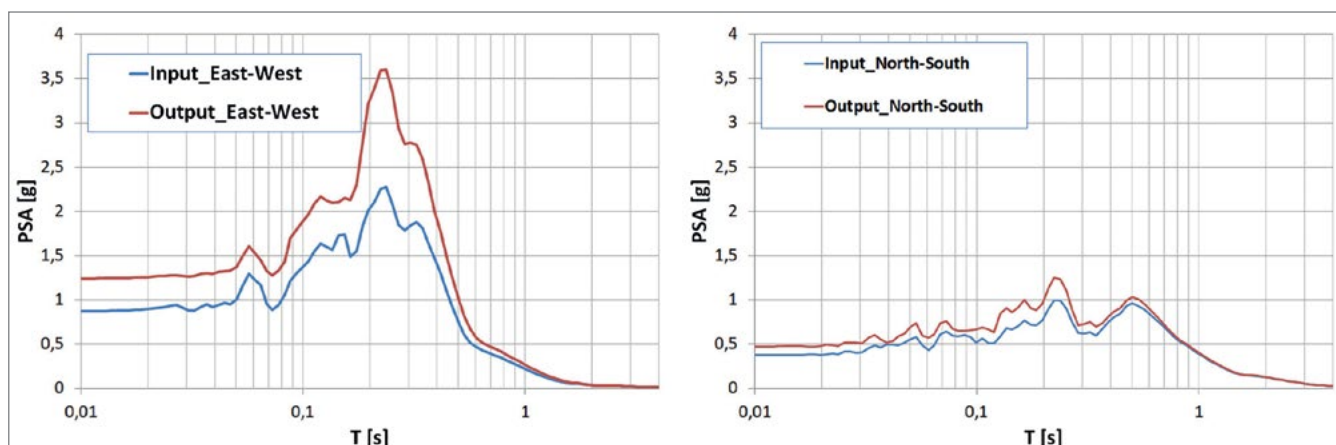
Figura 21. Confronto degli spettri di risposta dell'accelerazione per il moto del suolo stimato al livello di fondazione per la chiesa di Sant'Agostino e le registrazioni alla stazione AMT (componente orizzontale est-ovest a sinistra e componente nord-sud a destra).

sono state stimate sulla base di relazioni bibliografiche consolidate<sup>15</sup>. L'analisi di risposta al suolo è stata quindi eseguita considerando come input motion i record ottenuti dalla stazione AMT disponibili nel database ITACA (<http://itaca.mi.ingv.it/ItacaNet/>). L'analisi della risposta al suolo 1D è stata eseguita con l'approccio elastico lineare equivalente implementato nel codice Deepsoil<sup>16</sup> per valutare le modifiche dei moti terrestri associate alla risposta del deposito del suolo. L'analisi del campo libero è stata eseguita, e l'elevazione della fondazione è stata presa in considerazione nella valutazione del movimento del terreno.

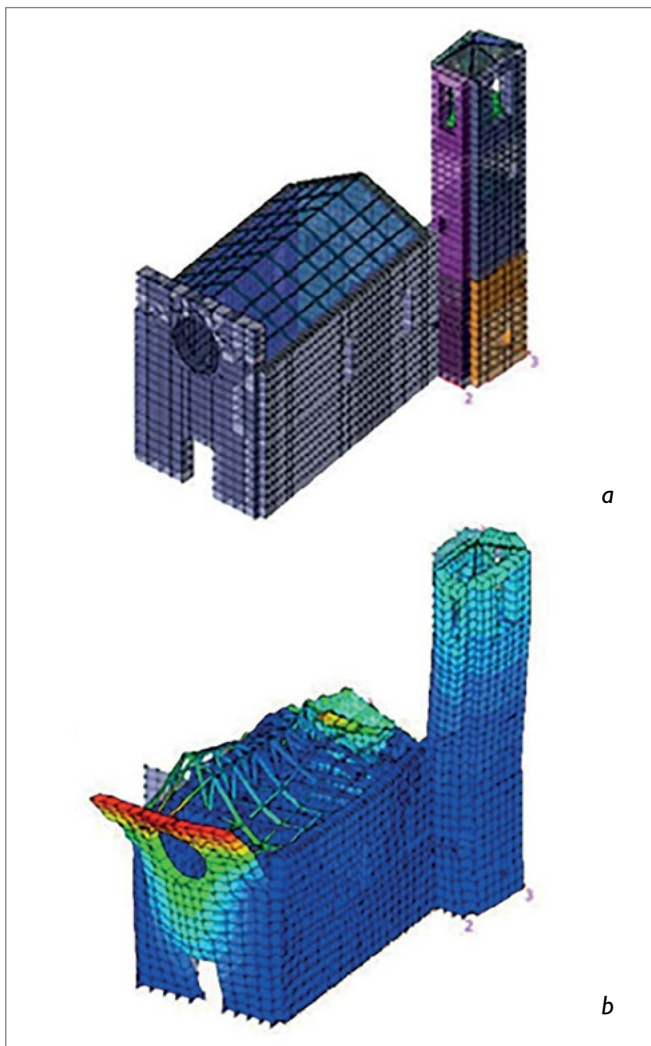
La deformazione dell'edificio, mostrata nella Figura 22b associata alla combinazione di carico relativa alle azioni sismiche simultaneamente in atto nelle due direzioni ortogonali, evidenzia notevoli somiglianze con il danno rilevato in situ in occasione della scossa sismica del 24 agosto 2016. In particolare, anche dalla modellizzazione numerica risulta che la deformazione principale che ha condotto al collasso è legata alla parte superiore della facciata (Figura 22b), perché la componente sismica rilevante (est-ovest) era ortogonale ad essa. Come spesso accade per gli edifici religiosi, il meccanismo di danno più frequente per le chiese è riconducibile a cinematiche fuori piano di macroblocchi murari.

Figura 22 (a) Modello strutturale agli elementi finiti; (b) simulazione numerica della deformazione della chiesa durante la scossa sismica del 24 agosto 2016

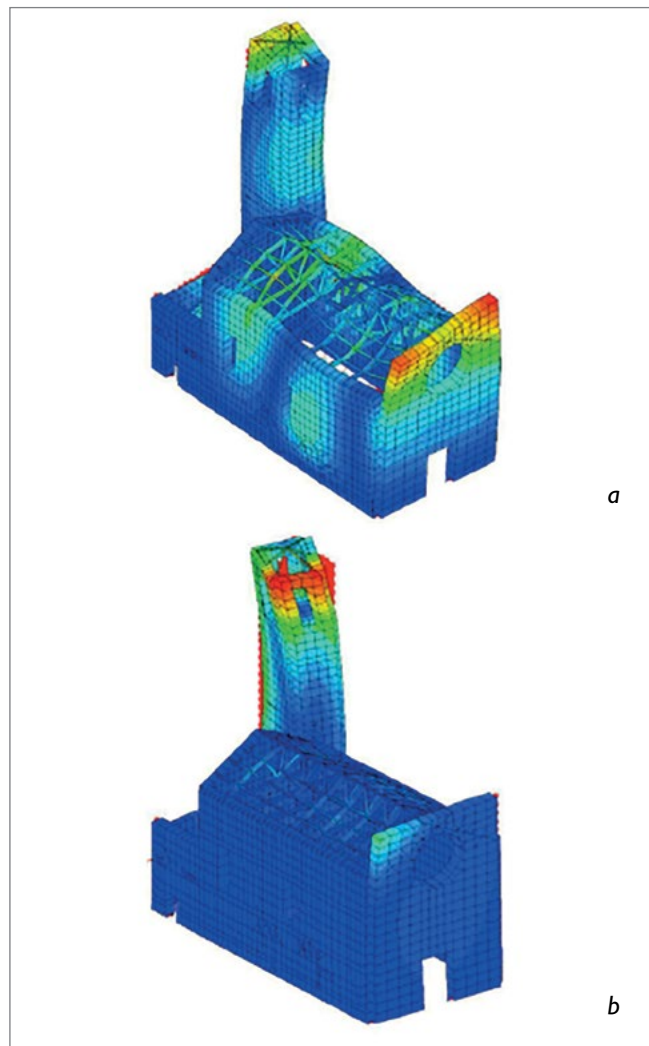
La Figura 23 mostra due principali modalità di vibrazione valutate dall'analisi dello spettro di risposta modale. La Figura 23a rappresenta una deformazione modale corrispondente al ribaltamento della porzione superiore della facciata, con un periodo di vibrazione di 0,18 secondi. La Figura 23b illustra una deformazione modale principale che interessa la cella del campanile con un periodo di vibrazione di 0,23 secondi. Questi periodi di vibrazione corrispondono ai valori massimi di accelerazione sismica all'interno degli spettri sismici locali di Figura 21 e al danno reale subito dalla chiesa. Lo spettro di progetto utilizzato è stato ridotto dal fattore di struttura "q" = 2,24 (in funzione della regolarità geometrica e della tipologia costruttiva della chiesa) che ha tenuto conto del comportamento non lineare della muratura, in accordo con le normative tecniche e in linea con i valori presenti nella casistica degli edifici storici in muratura.

Il campanile, essendo una struttura snella, è stato soggetto ad alte oscillazioni nella cella campanaria, le quali risultano evidenti anche nel modello numerico (Figura 23b). La mappa delle tensioni principali, in particolare l'alto livello di sollecitazione sui lati della facciata, è in accordo con il reale quadro fessurativo (Figura 24).

Figura 23. Principali modalità di vibrazione valutate nell'analisi modale: (a) deformazione modale corrispondente al ribaltamento della porzione superiore della facciata (periodo di vibrazione 0,18 secondi); (b) deformazione modale che interessa la cella campanaria (periodo di vibrazione 0,23 secondi).
