VŠB – Technická univerzita Ostrava

**Využití IR termodiagnostického měření pro diagnostiku
zařízení pro úpravu a zpracování vápence**

Use of IR Thermodiagnostic Measuring for Diagnostics of
Limestone Treatment and processing Equipment

Výrobní závod Kotouč ve Štramberku patří mezi přední české výrobce stavebního materiálu a vápenných produktů, které jsou využívány k odsiřovacím procesům v tepelných elektrárnách a teplárnách. Mezi další činnosti závodu patří výroba surovin pro hutní a chemickou výrobu. Z celkové produkce společnosti směřuje nemalé množství do oblasti ekologie, u vápencové horniny je to přibližně 60 % z celkového objemu a v případě vápna zhruba 30 %. Ekologické činnosti spojené s vápencem mohou být například výroba pitné vody, odsiřování emisí vznikajících při spalování sirnatých paliv, čištění a neutralizace odpadních a průmyslových vod, likvidace biologického odpadu, výroba hnojiv a mnoho dalšího.

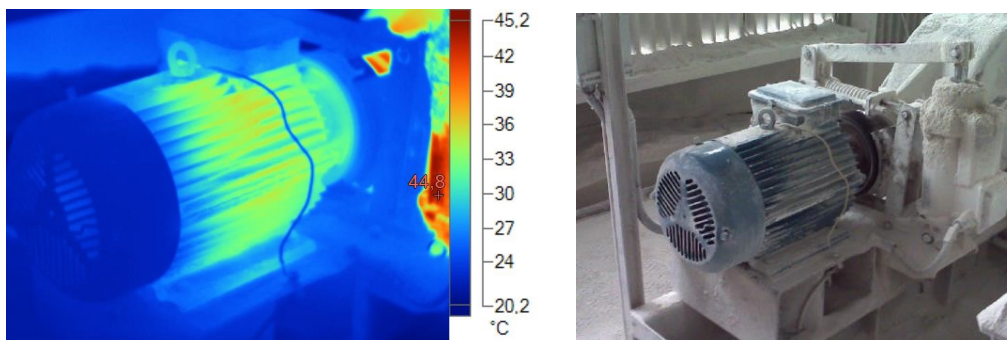
Obr. 50 Příklad elektromotoru spadajícího do kategorie I. Výborný stav [autor]

Je stav bez závad, případně s drobnými závadami nebo odchylkami nevyžadujícími další opatření. Zařízení se adekvátně opotřebovává. Jsou to nová a provozovaná zařízení s přípustnou odchylkou sledovaných indikátorů.

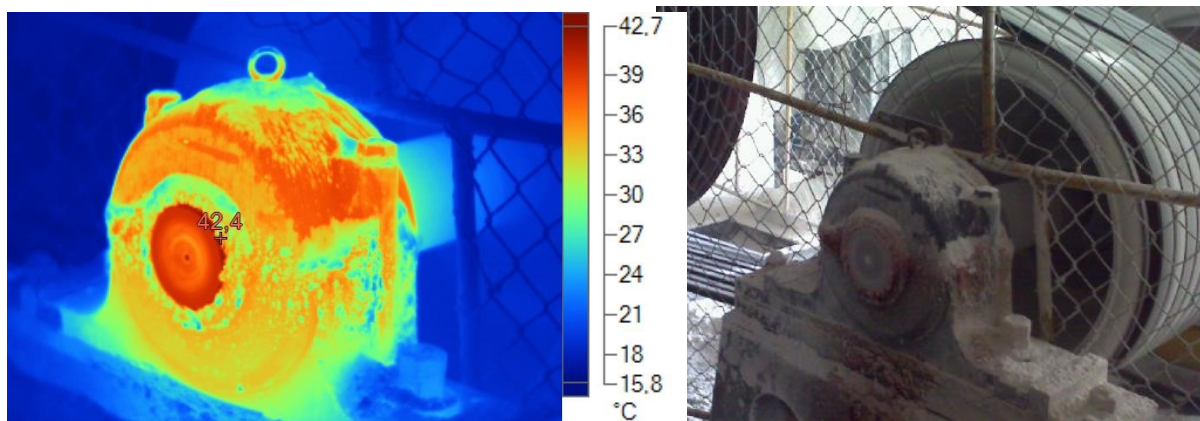
Obr. 51 Příklad ložiska ve zhoršeném stavu [autor]

U zařízení se vyskytuje závada nebo odchylka vyžadující zásah s možným krátkodobým odkladem, vážná poškození vyžadující podrobnou /rozšířenou diagnostiku, příp. provedení rozboru trendu sledovaných vlastností zařízení.

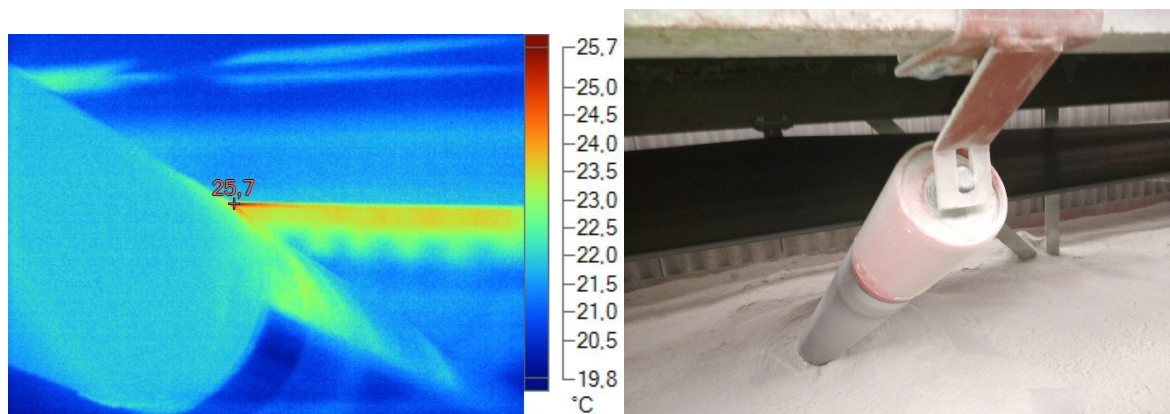
Obr. 52 Příklad nosné stolice s hladkým válečkem v neuspokojivém stavu [autor]

Je stav blížící se havarijnímu, eventuálně porucha bránící dalšímu provozu. Patří mezi ně vážná poškození vyžadující vynucená opatření pro provoz, potřebná doplňková diagnostika, nutnost oprav / výměn apod.

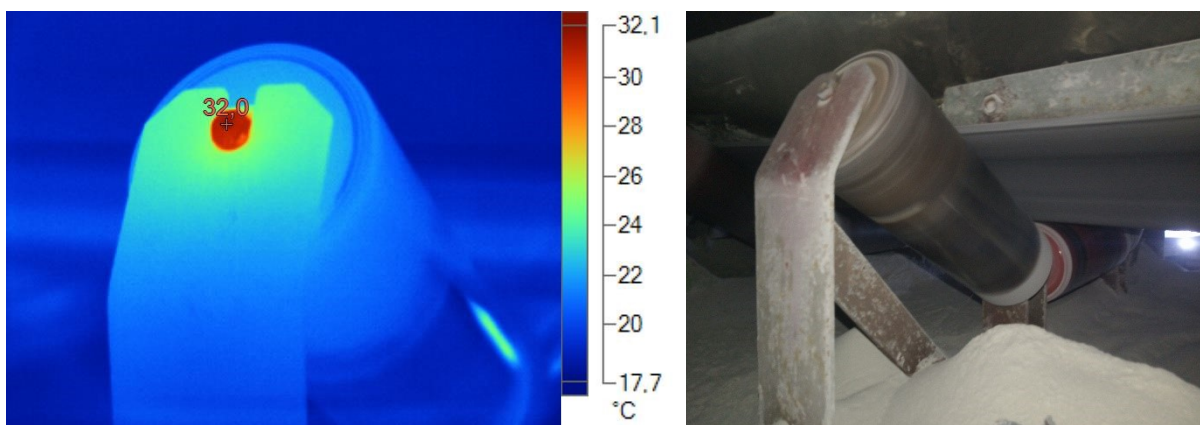
Obr. 105 Termogram a snímek ve viditelném spektru válečku pásového dopravníku [autor]

Poškozené ložisko válečku. Jedná se o levý váleček na pozici 45 (dle toku materiálu) od násypu materiálu, označeno #9.

Sledovat stav válečku, případně výměna válečku.

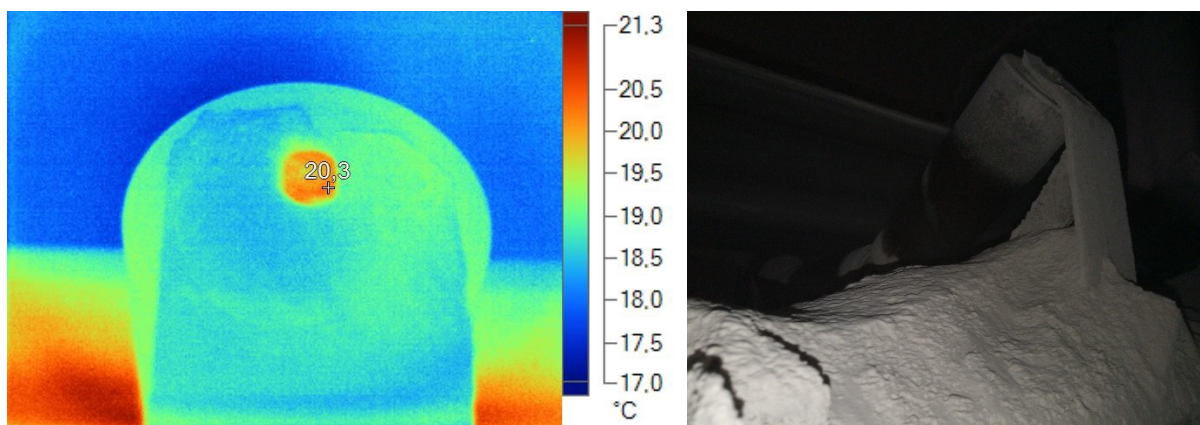
Obr. 106 Termogram a snímek ve viditelném spektru válečku pásového dopravníku [autor]

Poškozené ložisko válečku. Jedná se o levý váleček na pozici 45 (dle toku materiálu) od násypu materiálu, označeno #10.

Sledovat stav válečku, případně výměna válečku.

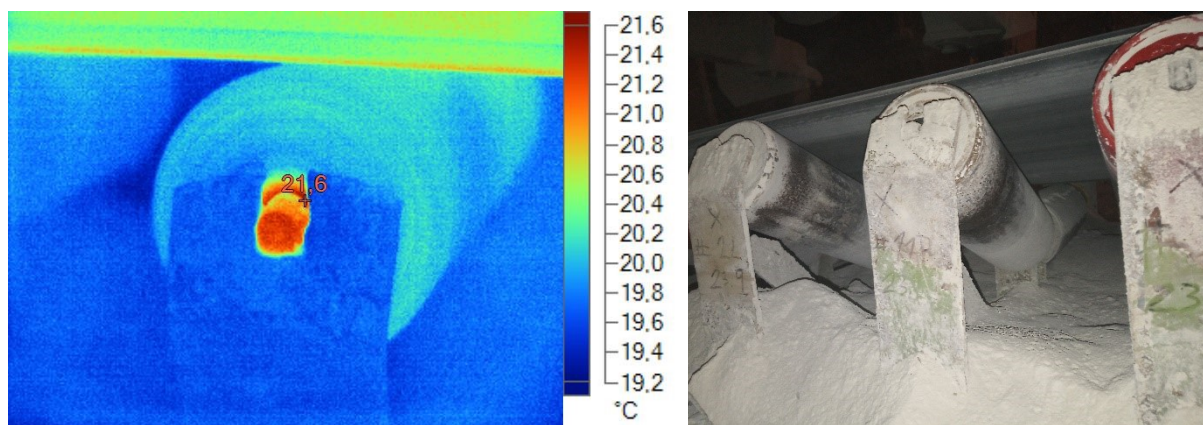
Obr. 107 Termogram a snímek ve viditelném spektru válečku pásového dopravníku [autor]

Poškozené ložisko válečku. Jedná se o pravý váleček na pozici 5 (dle toku materiálu) od násypu materiálu, označeno #11.

Sledovat stav válečku, případně výměna válečku.

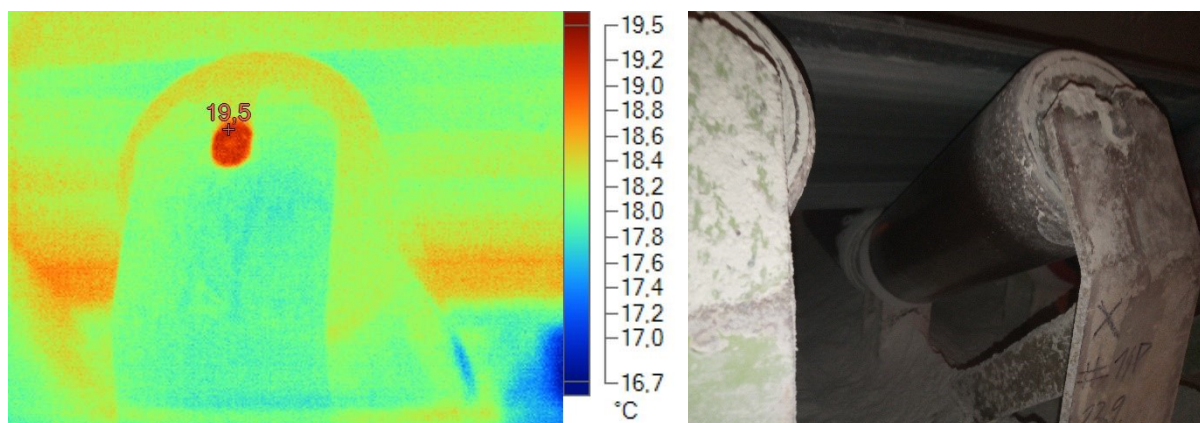
Obr. 110 Termogram a snímek ve viditelném spektru válečku pásového dopravníku [autor]

Váleček má poškozená ložiska, při odlehčení pásu dochází k jeho zastavení a tření o pás. Jedná se o pravý váleček na pozici 30 (dle toku materiálu) od násypu materiálu, označeno #14.

Sledovat stav válečku, případně výměna válečku.

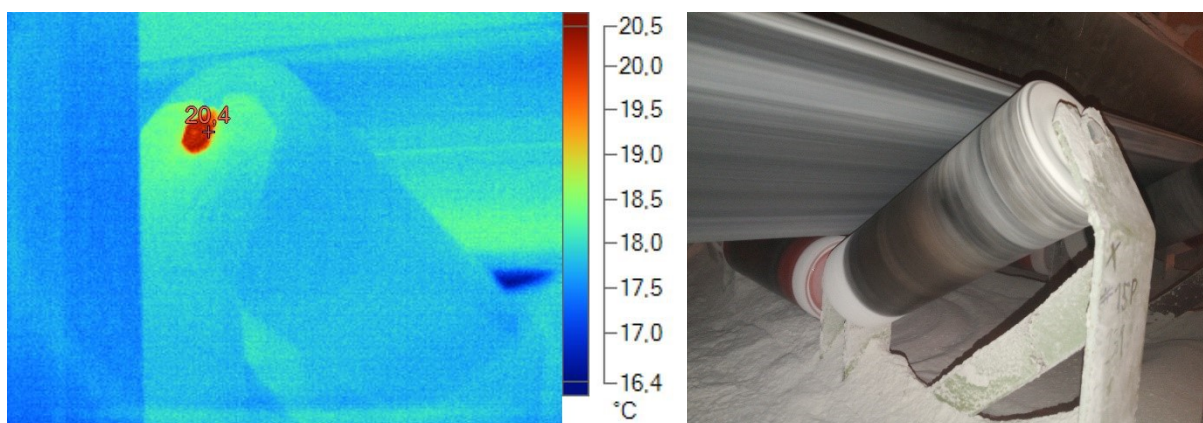
Obr. 111 Termogram a snímek ve viditelném spektru válečku pásového dopravníku [autor]

Poškozené ložisko válečku. Jedná se o pravý váleček na pozici 32 (dle toku materiálu) od násypu materiálu, označeno #15.

Sledovat stav válečku, případně výměna válečku.

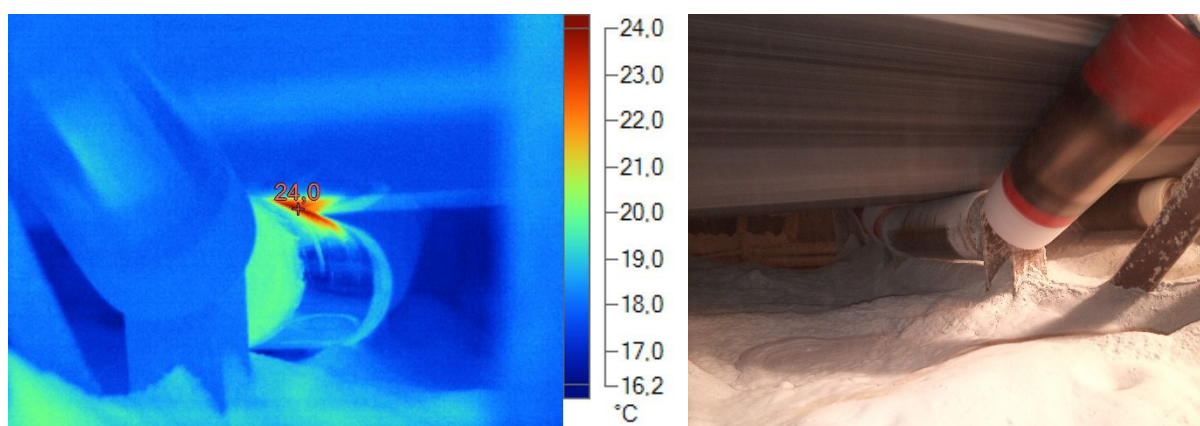
Obr. 113 Termogram a snímek ve viditelném spektru válečku pásového dopravníku [autor]

Ložiska válečku pásového dopravníku jsou zadřená, váleček se při provozu dopravníku neotáčí, dochází k tření o pás. Jedná se o prostřední váleček na pozici 39 (dle toku materiálu) od násypu materiálu, označeno #17.

Výměna válečku.

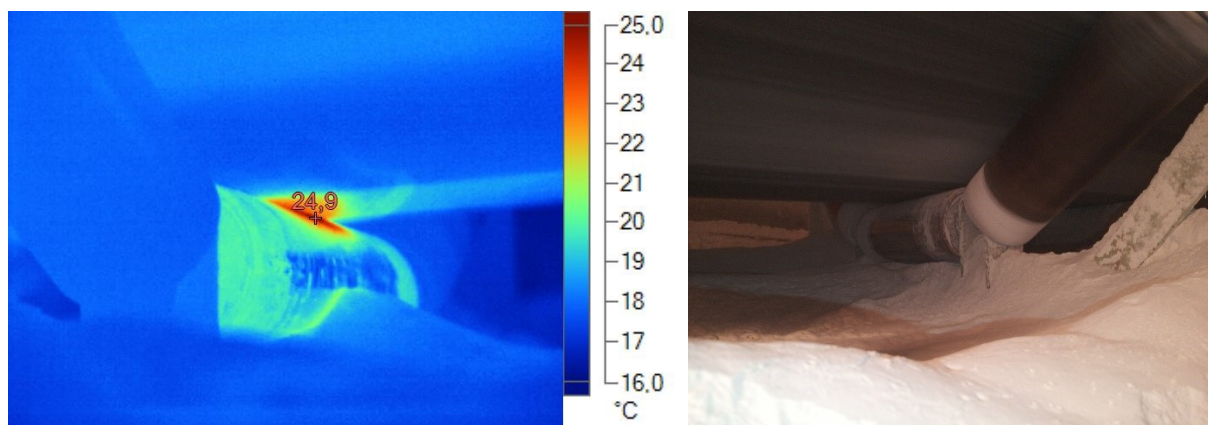
Obr. 114 Termogram a snímek ve viditelném spektru válečku pásového dopravníku [autor]

Ložiska válečku pásového dopravníku jsou zadřená, váleček se při provozu dopravníku neotáčí, dochází k tření o pás. Jedná se o prostřední váleček na pozici 40 (dle toku materiálu) od násypu materiálu, označeno #18.

Výměna válečku.

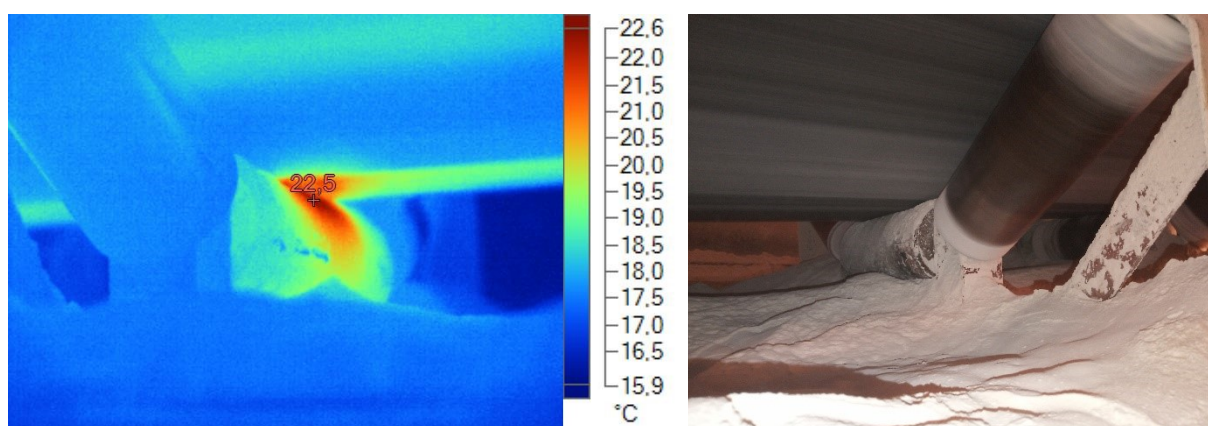
Obr. 115 Termogram a snímek ve viditelném spektru válečku pásového dopravníku [autor]

Ložiska válečku pásového dopravníku jsou zadřená, váleček se při provozu dopravníku neotáčí, dochází k tření o pás. Jedná se o prostřední váleček na pozici 41 (dle toku materiálu) od násypu materiálu, označeno #19.

Výměna válečku.

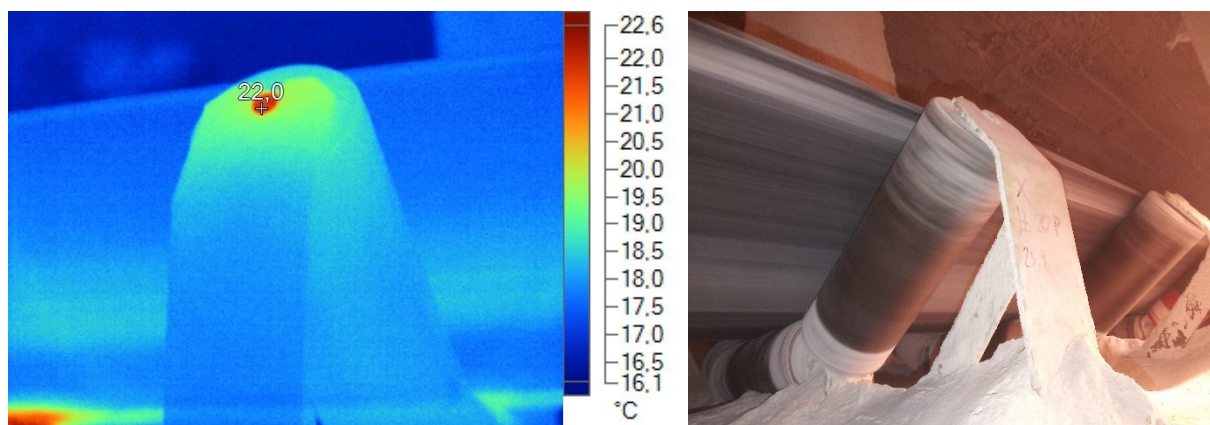
Obr. 116 Termogram a snímek ve viditelném spektru válečku pásového dopravníku [autor]

Poškozené ložisko válečku. Jedná se o pravý váleček na pozici 42 (dle toku materiálu) od násypu materiálu, označeno #20.

Sledovat stav válečku, případně výměna válečku.

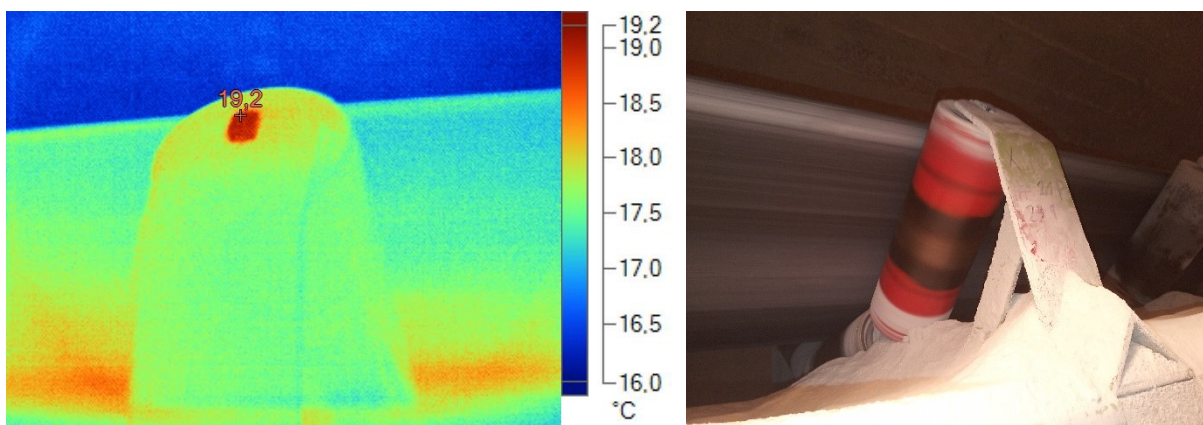
Obr. 117 Termogram a snímek ve viditelném spektru válečku pásového dopravníku [autor]

Poškozené ložisko válečku. Jedná se o pravý váleček na pozici 44 (dle toku materiálu) od násypu materiálu, označeno #21.

Sledovat stav válečku, případně výměna válečku.

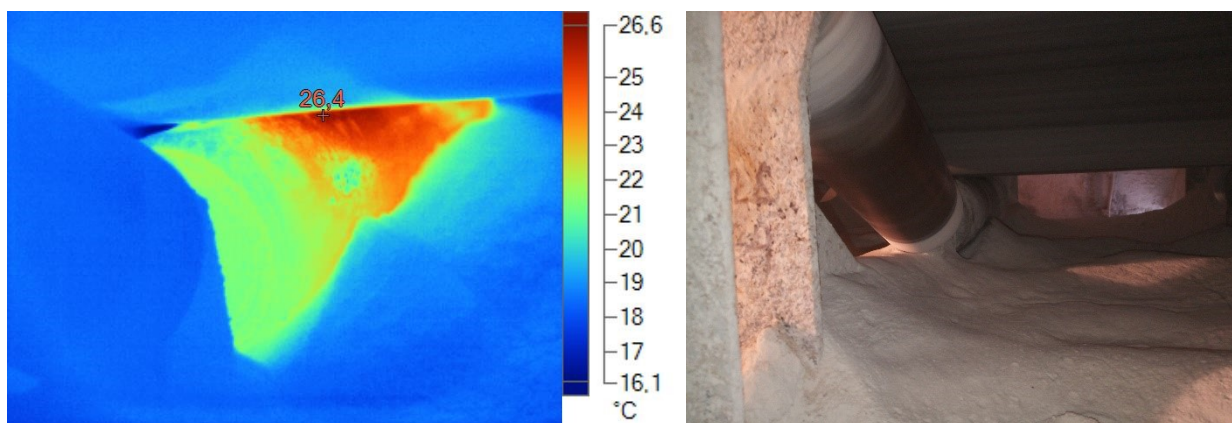
Obr. 118 Termogram a snímek ve viditelném spektru válečku pásového dopravníku [autor]

Ložiska válečku pásového dopravníku jsou zadřená, váleček se při provozu dopravníku neotáčí, dochází k tření o pás. Jedná se o prostřední váleček na pozici 49 (dle toku materiálu) od násypu materiálu, označeno #22.

Výměna válečku.

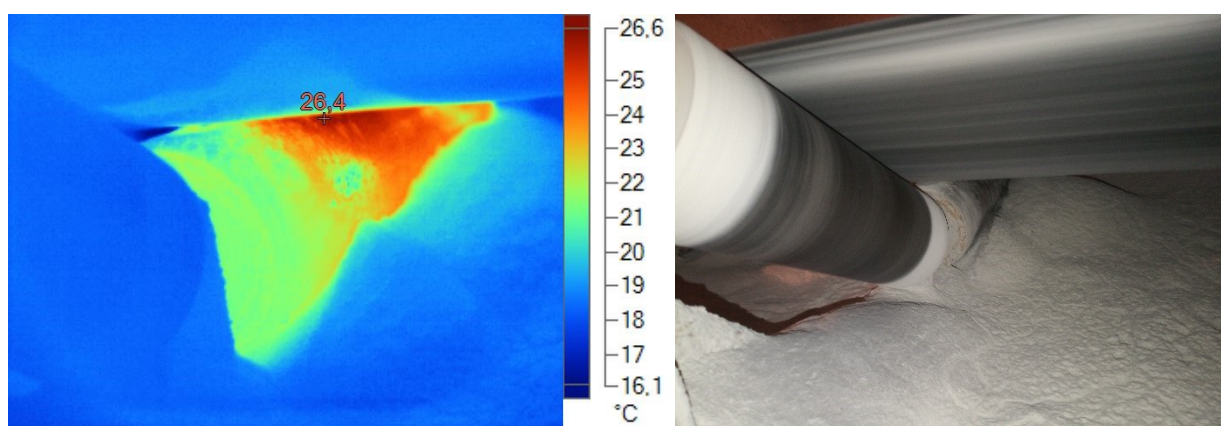
Obr. 119 Termogram a snímek ve viditelném spektru válečku pásového dopravníku [autor]

Ložiska válečku pásového dopravníku jsou zadřená, váleček se při provozu dopravníku neotáčí, dochází k tření o pás. Jedná se o prostřední váleček na pozici 50 (dle toku materiálu) od násypu materiálu, označeno #23.

Výměna válečku.

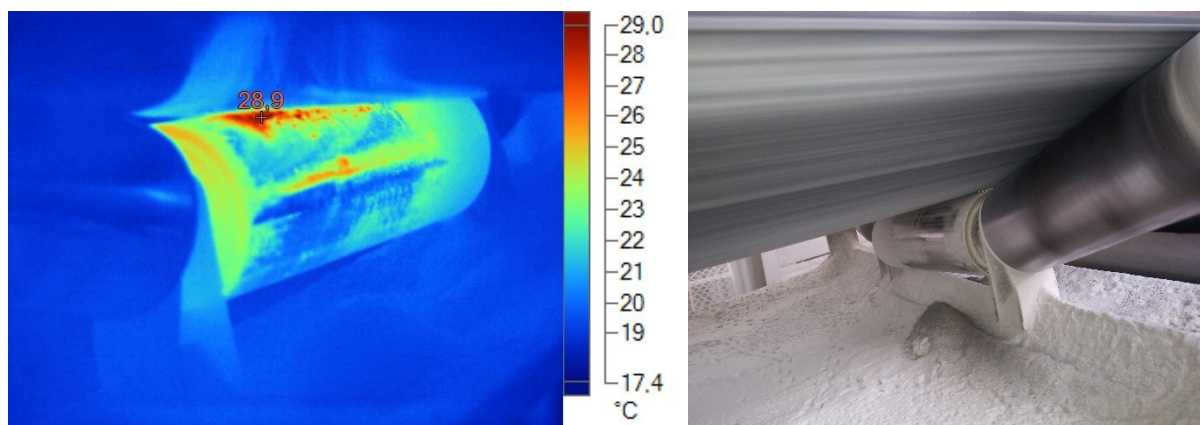
Obr. 120 Termogram a snímek ve viditelném spektru válečku pásového dopravníku [autor]

Ložiska válečku pásového dopravníku jsou zadřená, váleček se při provozu dopravníku neotáčí, dochází k tření o pás. Jedná se o prostřední váleček na pozici 70 (dle toku materiálu) od násypu materiálu, označeno #24.

Výměna válečku.

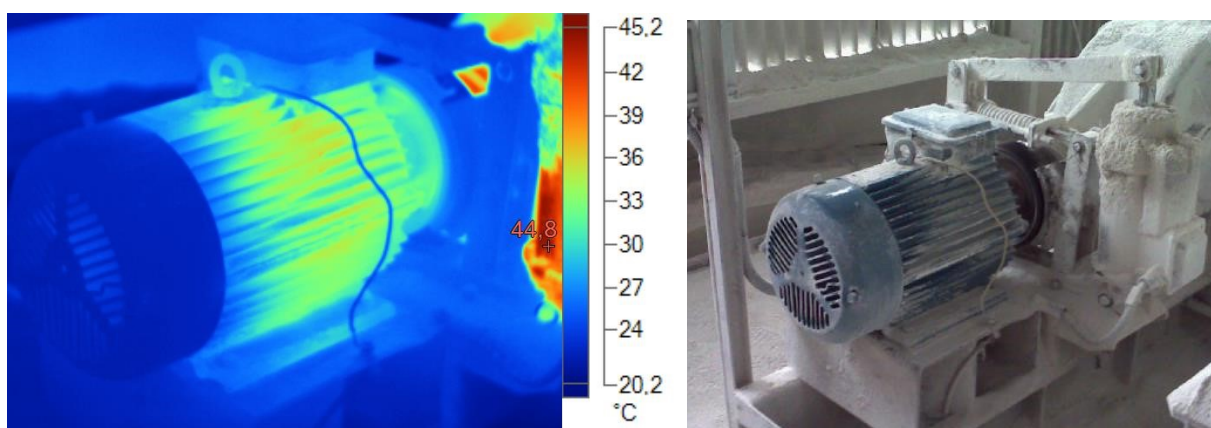
Obr. 122 Termogram a snímek ve viditelném spektru pohonu dopravníku [autor]

Pohon pásového dopravníku nevykazuje žádné známky poruchy.

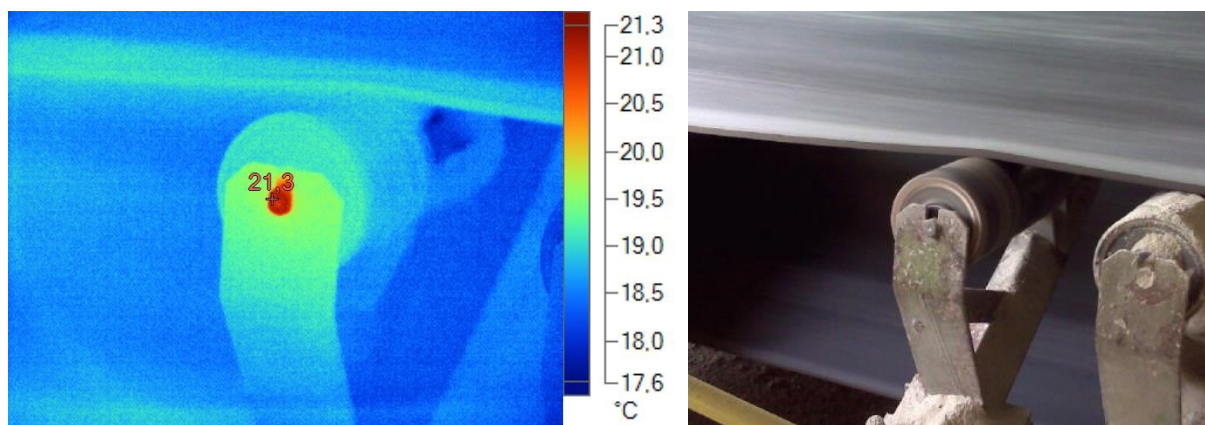
Obr. 124 Termogram a snímek ve viditelném spektru válečku pásového dopravníku [autor]

Poškozené ložisko válečku. Jedná se o pravý váleček na pozici 1 (dle toku materiálu) od násypu materiálu, označeno #2.

Sledovat stav válečku, případně výměna válečku.

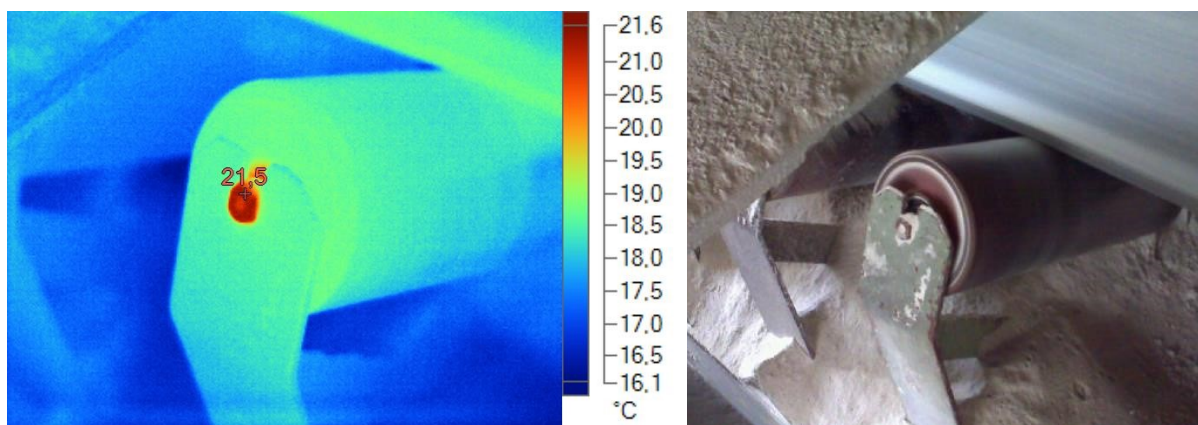
Obr. 125 Termogram a snímek ve viditelném spektru válečku pásového dopravníku [autor]

Poškozené ložisko válečku. Jedná se o pravý váleček na pozici 6 (dle toku materiálu) od násypu materiálu, označeno #3.

Sledovat stav válečku, případně výměna válečku.

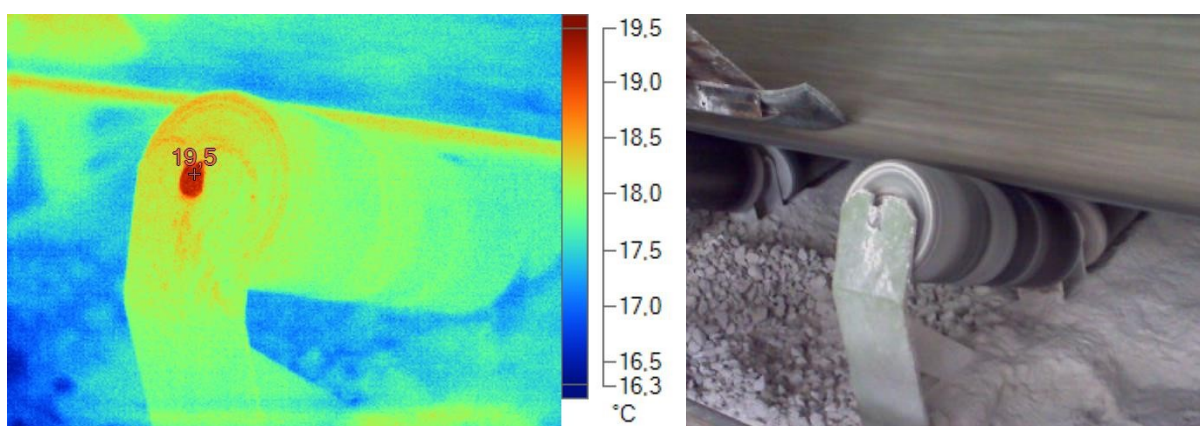
Obr. 126 Termogram a snímek ve viditelném spektru válečku pásového dopravníku [autor]

Poškozené ložisko válečku. Jedná se o pravý váleček na pozici 12 (dle toku materiálu) od násypu materiálu, označeno #4.

Sledovat stav válečku, případně výměna válečku.

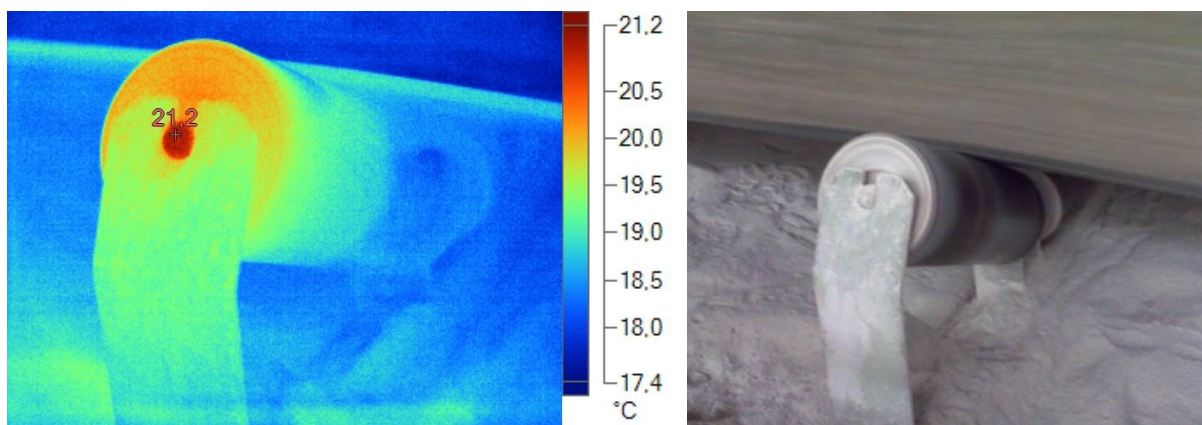
Obr. 127 Termogram a snímek ve viditelném spektru válečku pásového dopravníku [autor]

Poškozené ložisko válečku. Jedná se o pravý váleček na pozici 15 (dle toku materiálu) od násypu materiálu, označeno #5.

Sledovat stav válečku, případně výměna válečku.

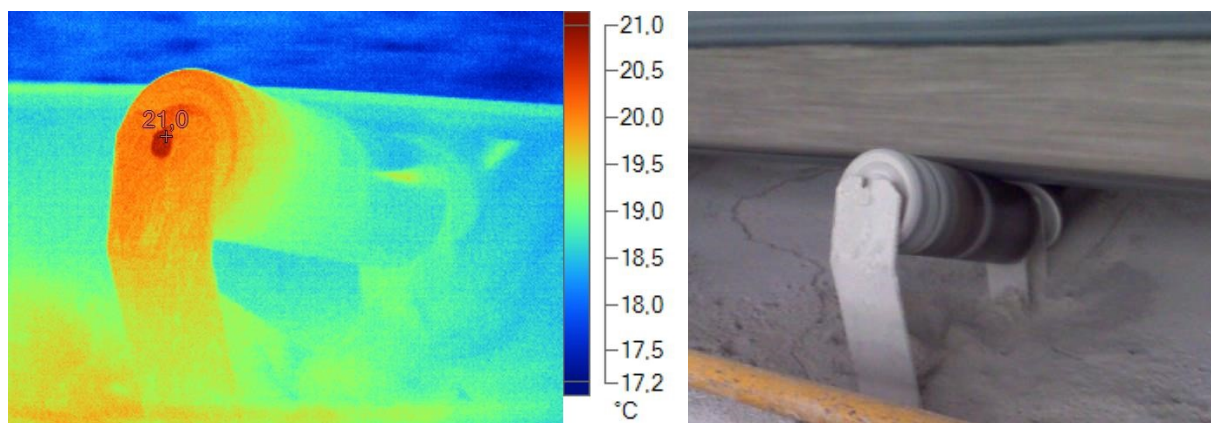
Obr. 128 Termogram a snímek ve viditelném spektru válečku pásového dopravníku [autor]

Poškozené ložisko válečku. Jedná se o pravý váleček na pozici 30 (dle toku materiálu) od násypu materiálu, označeno #6.

Sledovat stav válečku, případně výměna válečku.

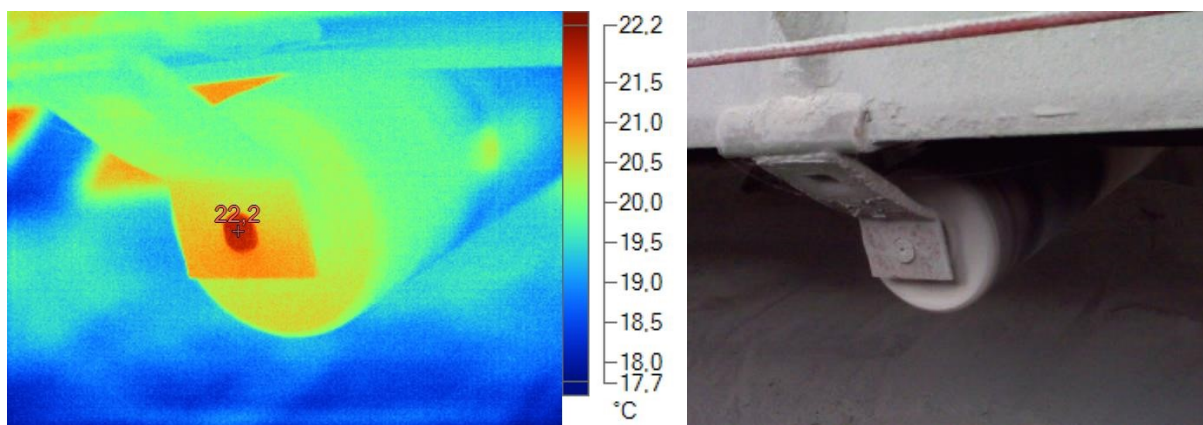
Obr. 129 Termogram a snímek ve viditelném spektru válečku pásového dopravníku [autor]

Poškozené ložisko válečku vratné větve pásového dopravníku. Jedná se o váleček na pozici 37 (dle toku materiálu) od násypu materiálu, označeno #7.

Sledovat stav válečku, případně výměna válečku.

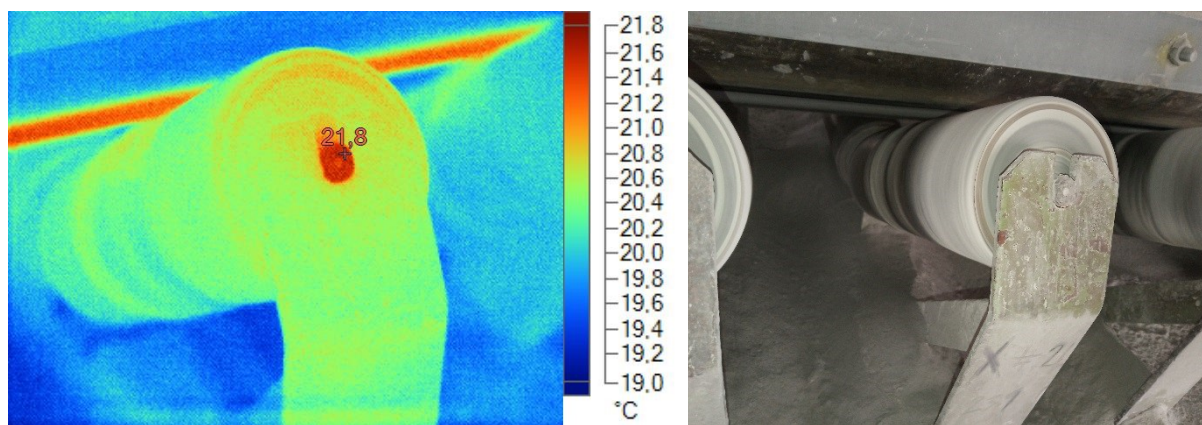
Obr. 132 Termogram a snímek ve viditelném spektru válečku pásového dopravníku [autor]

Poškozené ložisko válečku. Jedná se o levý váleček na pozici 9 (dle toku materiálu) od násypu materiálu, označeno #2.

Sledovat stav válečku, případně výměna válečku.

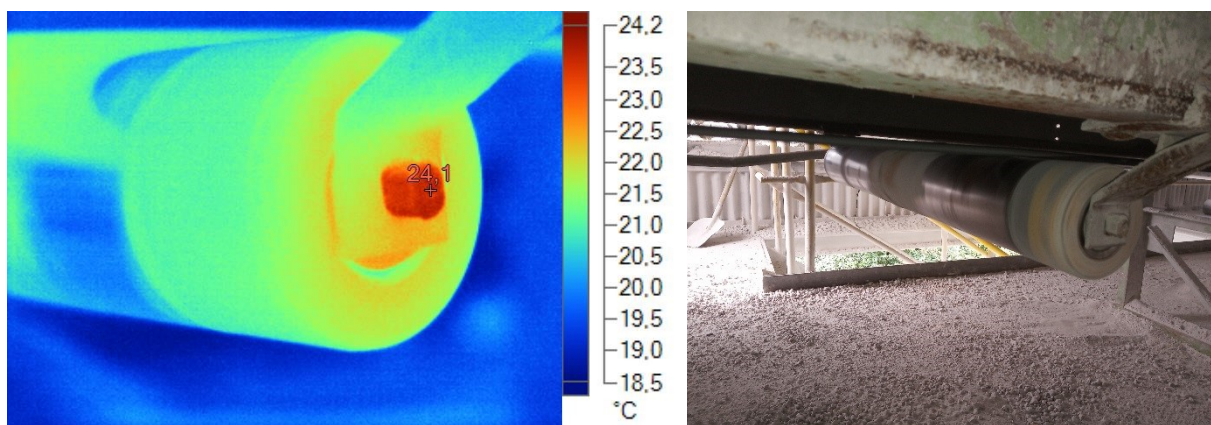
Obr. 133 Termogram a snímek ve viditelném spektru válečku pásového dopravníku [autor]

Poškozené ložisko válečku vratné větve pásového dopravníku. Jedná se o váleček na pozici 14 (dle toku materiálu) od násypu materiálu, označeno #3.

Sledovat stav válečku, případně výměna válečku.

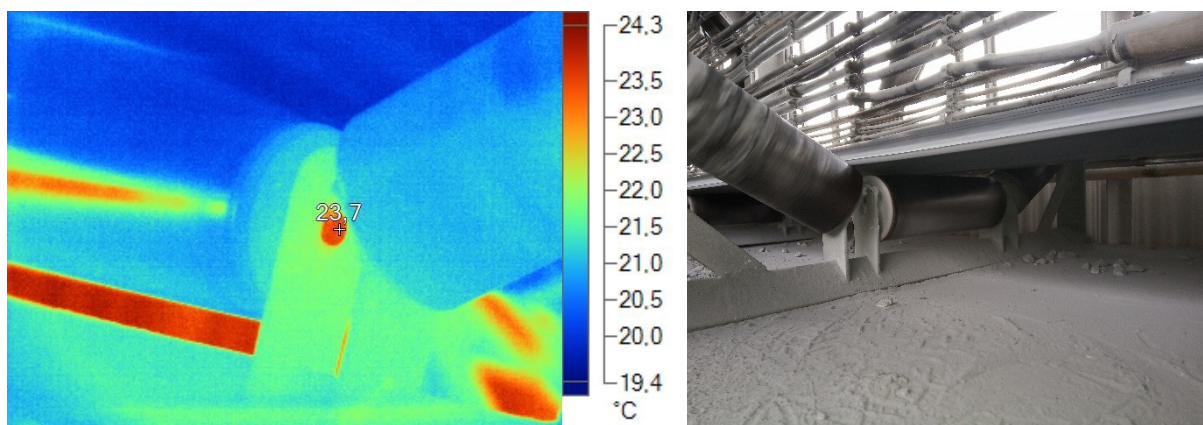
Obr. 134 Termogram a snímek ve viditelném spektru válečku pásového dopravníku [autor]

Poškozené ložisko válečku. Jedná se o prostřední váleček na pozici 74 (dle toku materiálu) od násypu materiálu, označeno #4.

Sledovat stav válečku, případně výměna válečku.

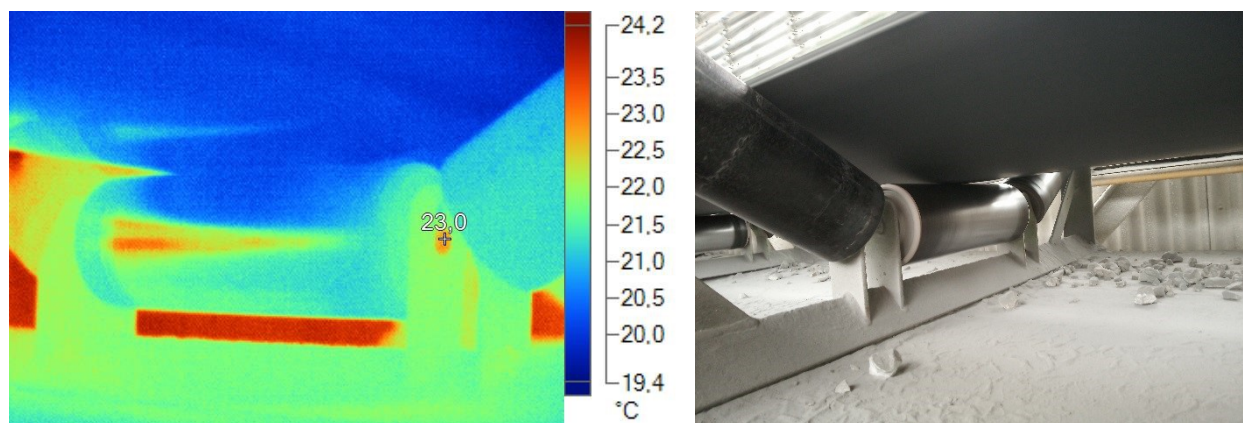
Obr. 136 Termogram a snímek ve viditelném spektru válečku pásového dopravníku [autor]

Poškozené ložisko válečku. Jedná se o prostřední váleček na pozici 101 (dle toku materiálu) od násypu materiálu, označeno #6.

Sledovat stav válečku, případně výměna válečku.

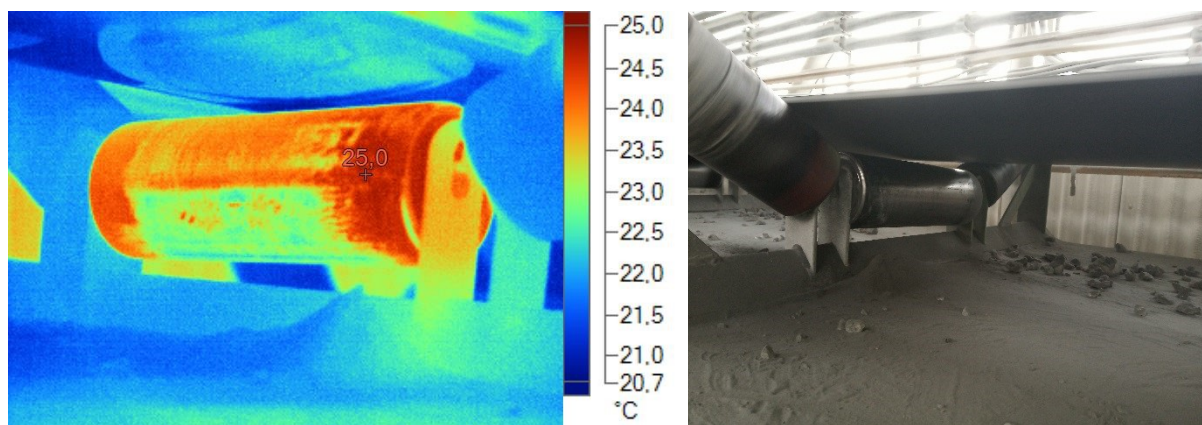
Obr. 137 Termogram a snímek ve viditelném spektru válečku pásového dopravníku [autor]

Ložiska válečku pásového dopravníku jsou zadřená, váleček se při provozu dopravníku neotáčí, dochází k tření o pás. Jedná se o prostřední váleček na pozici 117 (dle toku materiálu) od násypu materiálu, označeno #7.

Výměna válečku.

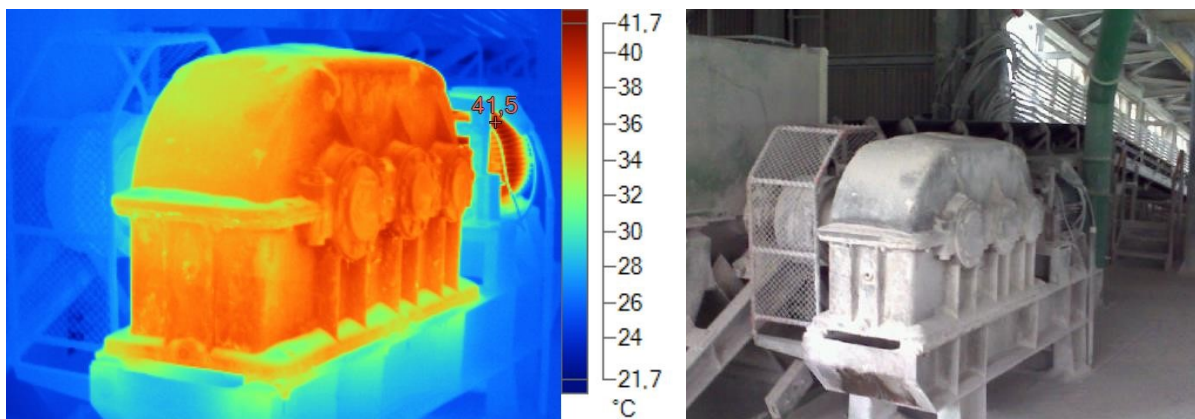
Obr. 139 Termogram a snímek ve viditelném spektru pásového dopravníku 238 [autor]

Pohon pásového dopravníku nevykazuje žádné známky poruchy.

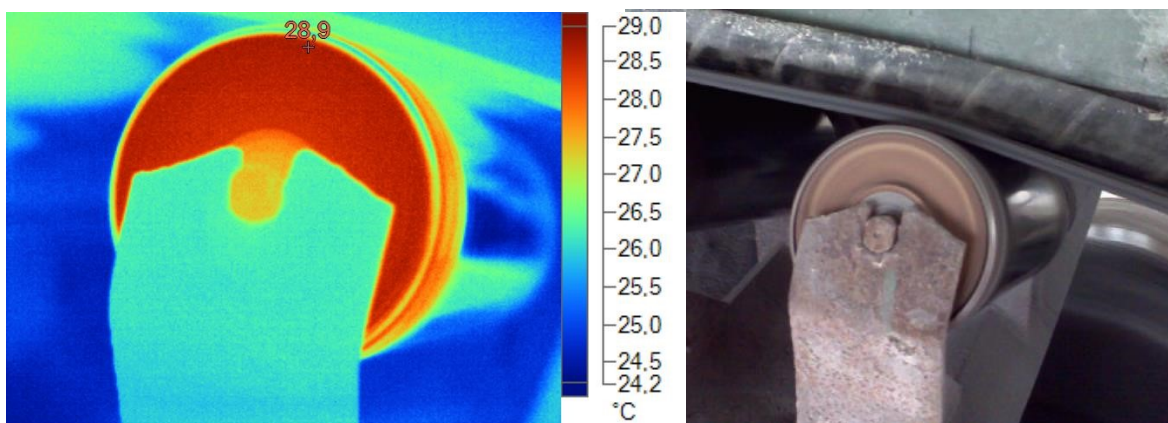
Obr. 140 Termogram a snímek ve viditelném spektru válečku pásového dopravníku [autor]

Poškozené ložisko válečku. Jedná se o levý váleček na pozici 1 (dle toku materiálu) od násypu materiálu, označeno #1.

Sledovat stav válečku, případně výměna válečku.

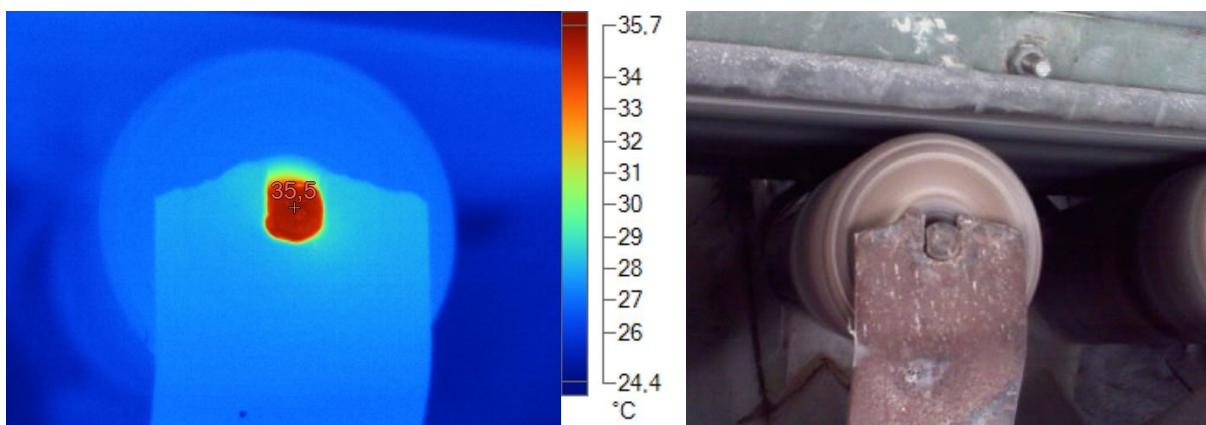
Obr. 141 Termogram a snímek ve viditelném spektru válečku pásového dopravníku [autor]

Váleček má poškozená ložiska, při odlehčení pásu dochází k jeho zastavení a tření o pás. Jedná se o levý váleček na pozici 4 (dle toku materiálu) od násypu materiálu, označeno #2.

Sledovat stav válečku, případně výměna válečku.

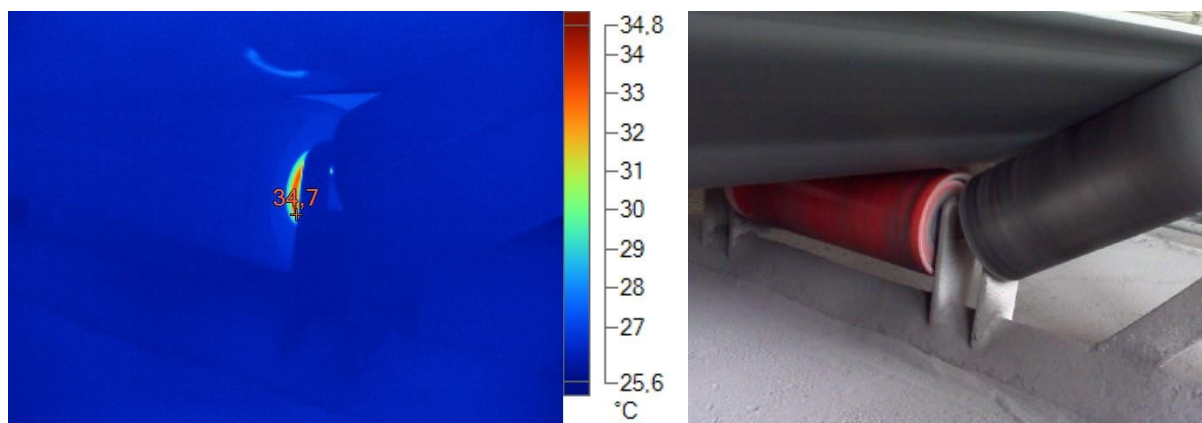
Obr. 143 Termogram a snímek ve viditelném spektru válečku pásového dopravníku [autor]

Poškozené ložisko válečku. Jedná se o prostřední váleček na pozici 33 (dle toku materiálu) od násypu materiálu, označeno #4.

Sledovat stav válečku, případně výměna válečku.

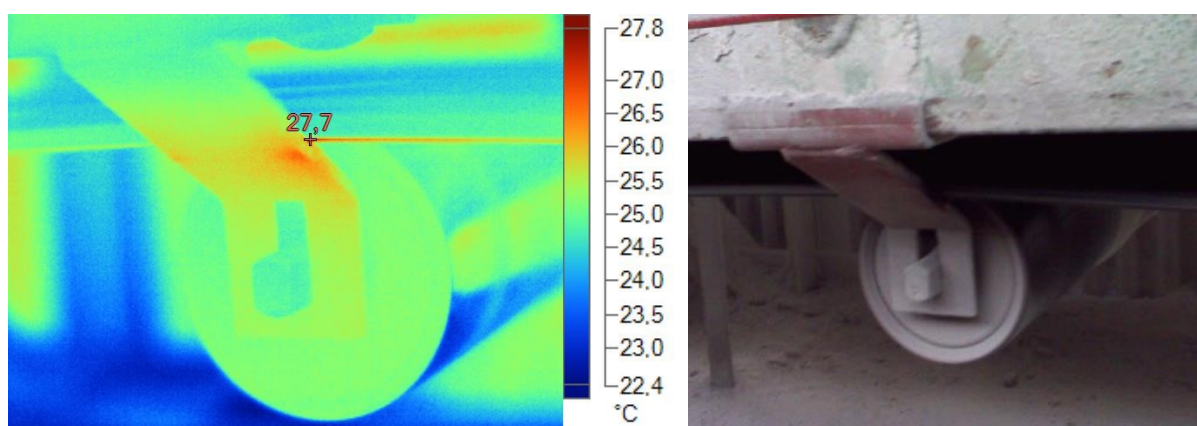
Obr. 144 Termogram a snímek ve viditelném spektru válečku pásového dopravníku [autor]

Poškozené vedení válečku vratné větve pásového dopravníku. Jedná se o váleček na pozici 38 (dle toku materiálu) od násypu materiálu, označeno #5.

Kontrola vedení pásu.

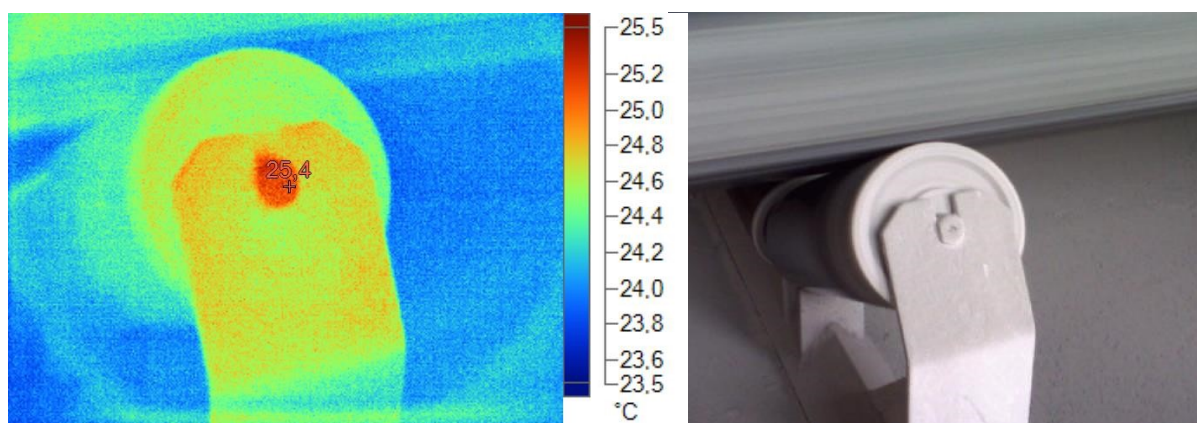
Obr. 145 Termogram a snímek ve viditelném spektru válečku pásového dopravníku [autor]

Poškozené ložisko válečku. Jedná se o levý váleček na pozici 45 (dle toku materiálu) od násypu materiálu, označeno #6.

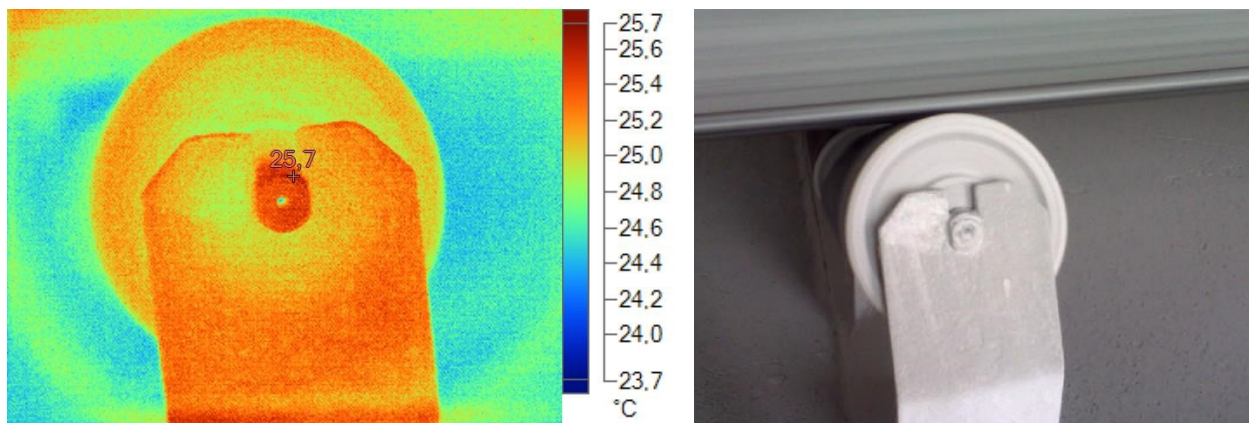
Obr. 146 Termogram a snímek ve viditelném spektru válečku pásového dopravníku [autor]

Sledovat stav válečku, případně výměna válečku.

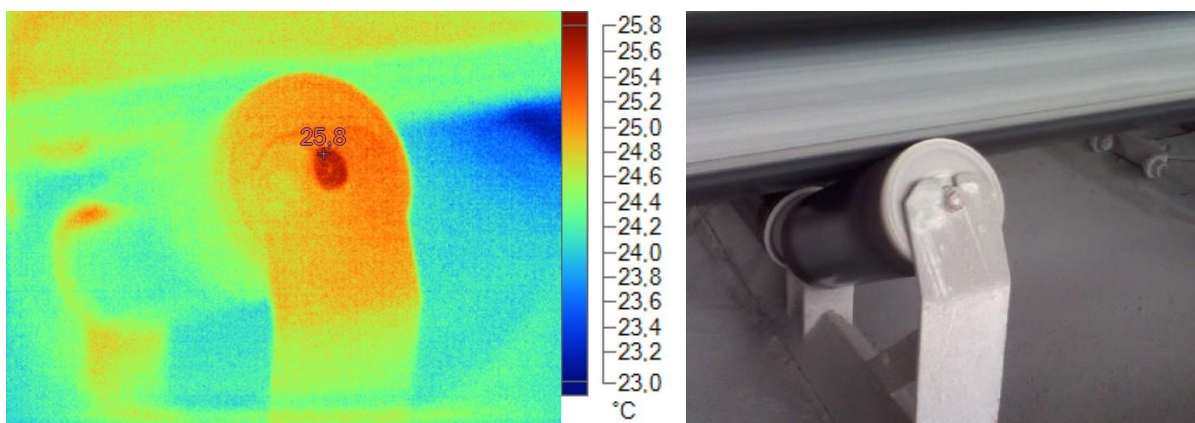
Poškozené ložisko válečku. Jedná se o levý váleček na pozici 54 (dle toku materiálu) od násypu materiálu, označeno #7.

Obr. 147 Termogram a snímek ve viditelném spektru válečku pásového dopravníku [autor]

Sledovat stav válečku, případně výměna válečku.

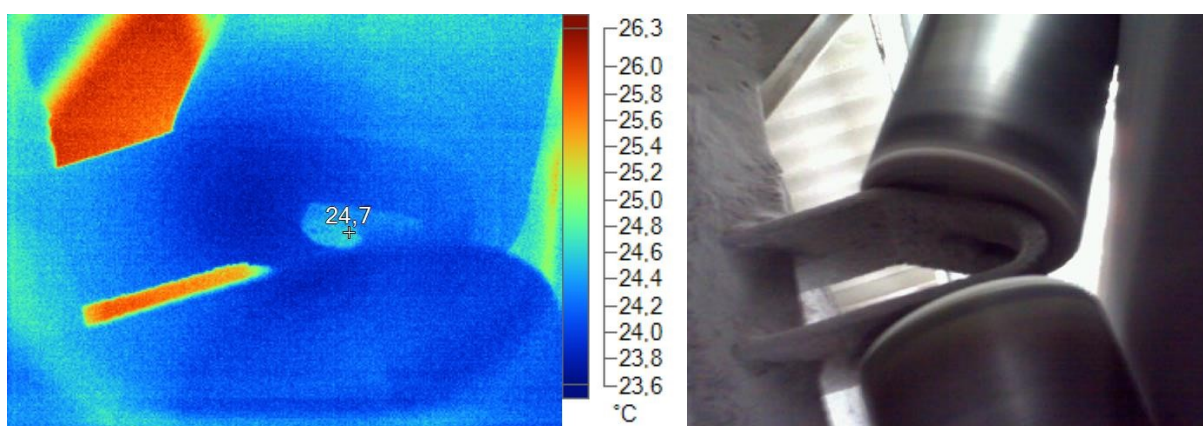
Poškozené ložisko válečku. Jedná se o levý váleček na pozici 58 (dle toku materiálu) od násypu materiálu, označeno #8.

Obr. 148 Termogram a snímek ve viditelném spektru válečku pásového dopravníku [autor]

Sledovat stav válečku, případně výměna válečku.

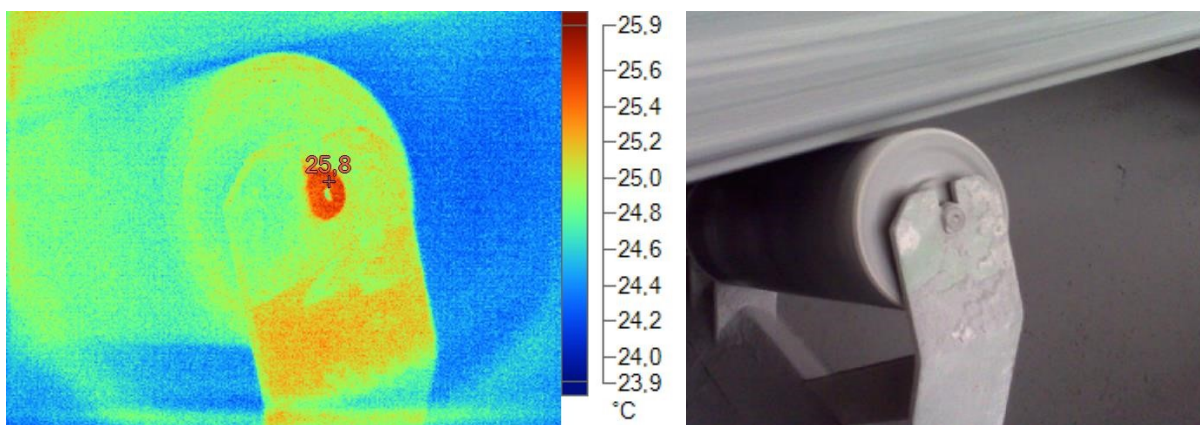
Poškozené ložisko válečku. Jedná se o pravý váleček na pozici 67 (dle toku materiálu) od násypu materiálu, označeno #9.

Obr. 149 Termogram a snímek ve viditelném spektru válečku pásového dopravníku [autor]

Sledovat stav válečku, případně výměna válečku.

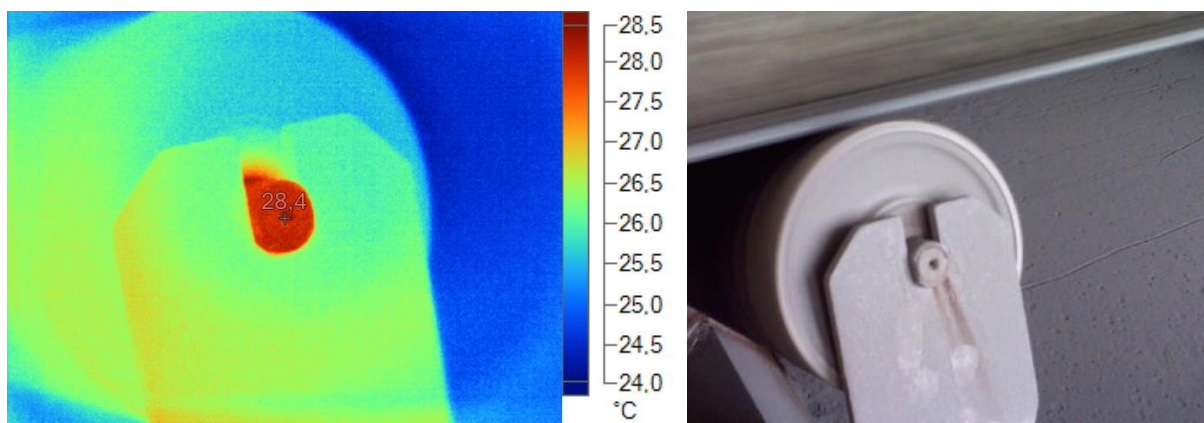
Poškozené ložisko válečku. Jedná se o levý váleček na pozici 79 (dle toku materiálu) od násypu materiálu, označeno #10.

Obr. 150 Termogram a snímek ve viditelném spektru válečku pásového dopravníku [autor]

Sledovat stav válečku, případně výměna válečku.
