VŠB – Technická univerzita Ostrava

**Využití IR termodiagnostického měření pro diagnostiku
zařízení pro úpravu a zpracování vápence**

Use of IR Thermodiagnostic Measuring for Diagnostics of
Limestone Treatment and processing Equipment

Výrobní závod Kotouč ve Štramberku patří mezi přední české výrobce stavebního materiálu a vápenných produktů, které jsou využívány k odsiřovacím procesům v tepelných elektrárnách a teplárnách. Mezi další činnosti závodu patří výroba surovin pro hutní a chemickou výrobu. Z celkové produkce společnosti směřuje nemalé množství do oblasti ekologie, u vápencové horniny je to přibližně 60 % z celkového objemu a v případě vápna zhruba 30 %. Ekologické činnosti spojené s vápencem mohou být například výroba pitné vody, odsiřování emisí vznikajících při spalování sirnatých paliv, čištění a neutralizace odpadních a průmyslových vod, likvidace biologického odpadu, výroba hnojiv a mnoho dalšího.

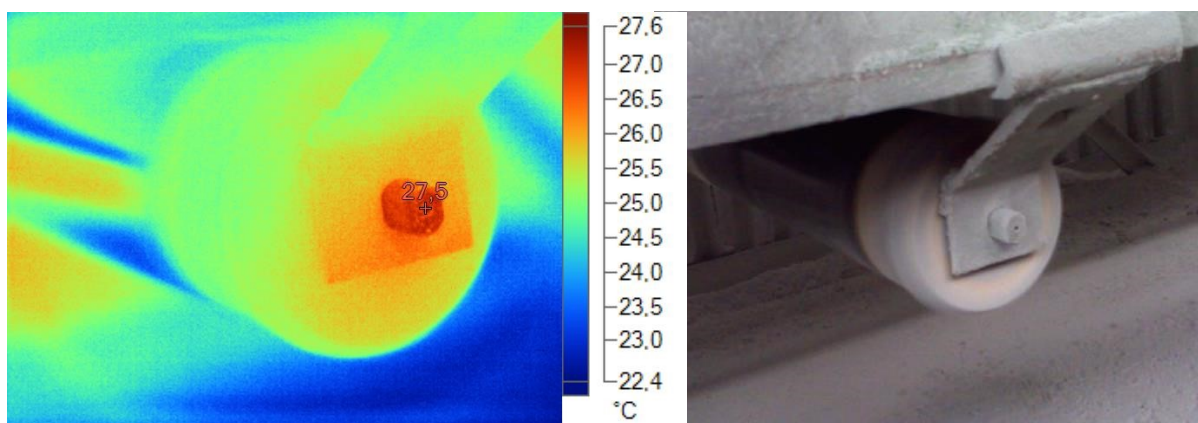
Poškozené ložisko válečku. Jedná se o levý váleček na pozici 91 (dle toku materiálu) od násypu materiálu, označeno #11.

Obr. 151 Termogram a snímek ve viditelném spektru válečku pásového dopravníku [autor]

Sledovat stav válečku, případně výměna válečku.

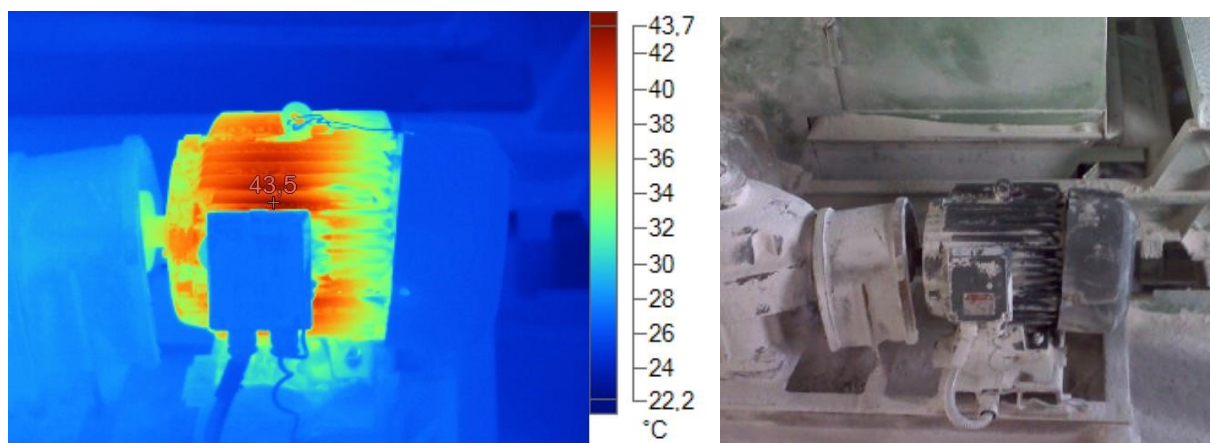
Obr. 152 Termogram a snímek ve viditelném spektru pohonu pásového dopravníku 241 [autor]

Pohon pásového dopravníku nevykazuje žádné známky poruchy.

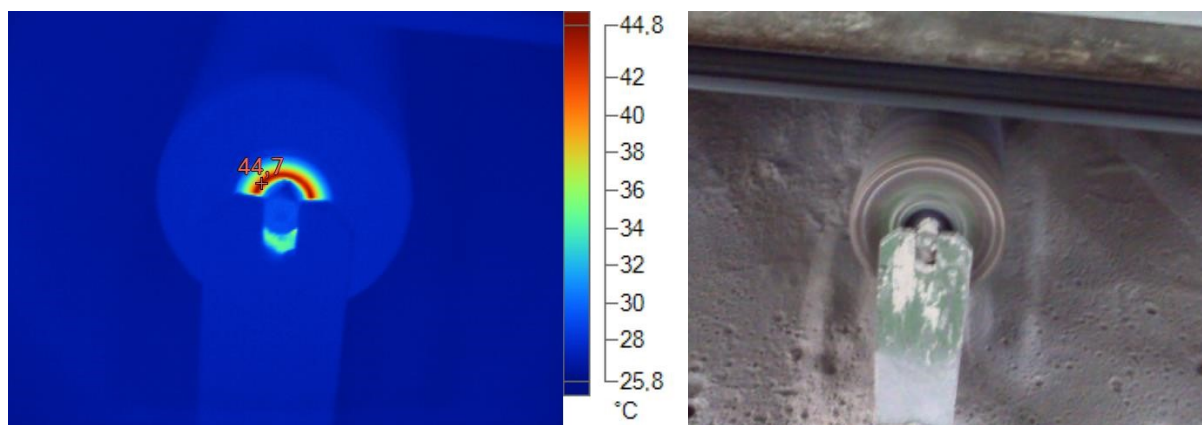
Obr. 153 Termogram a snímek ve viditelném spektru válečku pásového dopravníku [autor]

Výměna válečku.

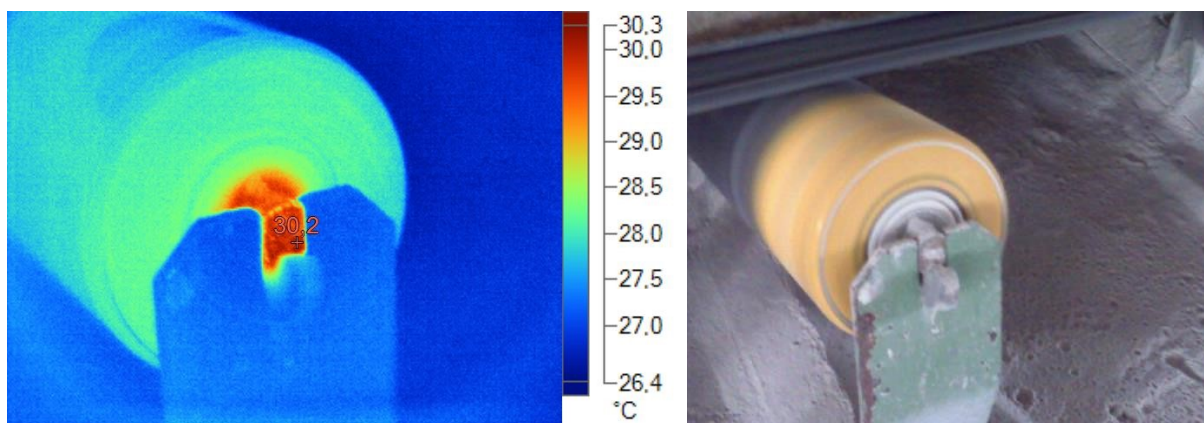
Obr. 154 Termogram a snímek ve viditelném spektru válečku pásového dopravníku [autor]

Poškozené ložisko válečku. Jedná se o levý váleček na pozici 3 (dle toku materiálu) od násypu materiálu, označeno #2.

Sledovat stav válečku, případně výměna válečku.

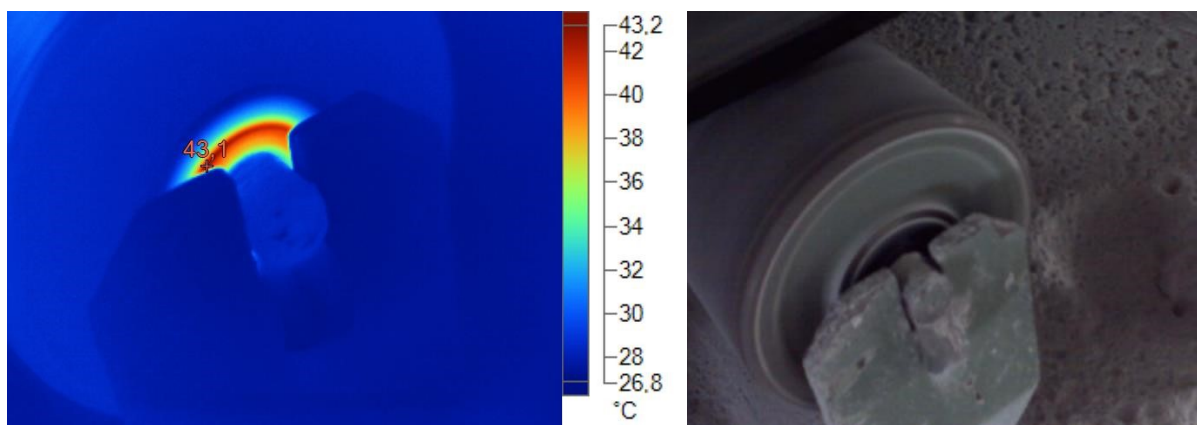
Obr. 155 Termogram a snímek ve viditelném spektru válečku pásového dopravníku [autor]

Váleček má poškozená ložiska, při odlehčení pásu dochází k jeho zastavení a tření o pás. Jedná se o pravý váleček na pozici 3 (dle toku materiálu) od násypu materiálu, označeno #3.
