Università degli studi di Firenze - Facoltà di Ingegneria
 Corso di Laurea in Ingegneria Civile - Indirizzo Strutture

VALUTAZIONE DELLA VULNERABILITÀ SISMICA DI UN CAMPIONE DI PALESTRE IN CEMENTO ARMATO E PROPOSTA DI ADEGUAMENTO DI UN CASO TIPO

Autrice della tesi: Francesca GALARDI

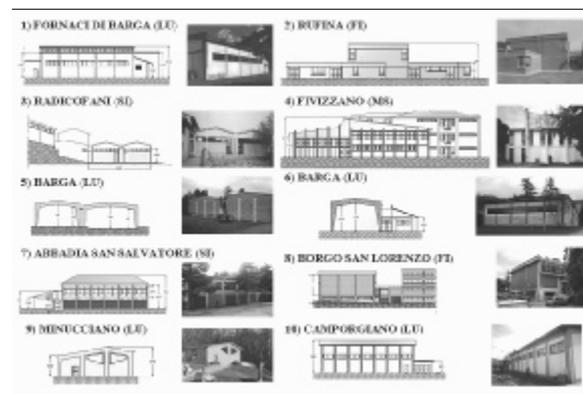
Figura 2 - Prospetti e foto delle palestre analizzate

In tali strutture è stato rilevato un diffuso rischio di martellamento prodotto dalla presenza dei locali di servizio, realizzati con strutture indipendenti, in aderenza alle palestre senza idonei giunti sismici.

Inoltre il rilievo dei dettagli strutturali e la valutazione della qualità del calcestruzzo hanno messo in evidenza forti carenze in termini di duttilità e resistenza, non risultando in molti casi rispettate le prescrizioni minime delle attuali normative in zona sismica.
