## Skriveno u vidljivom - istraživanja oltara sv. Roka iz kapele na Rokovu perivoju

Hrvatski restauratorski zavod  
Odjel za drvenu polikromiranu skulpturu  
Zmajevac 8, Zagreb  
ikoci@h-r-z.hr, skulenovic@h-r-z.hr

Prethodno priopćenje  
Predano 10. 10. 2013.  
UDK 726.591.025.3/.4(497.5 Zagreb)

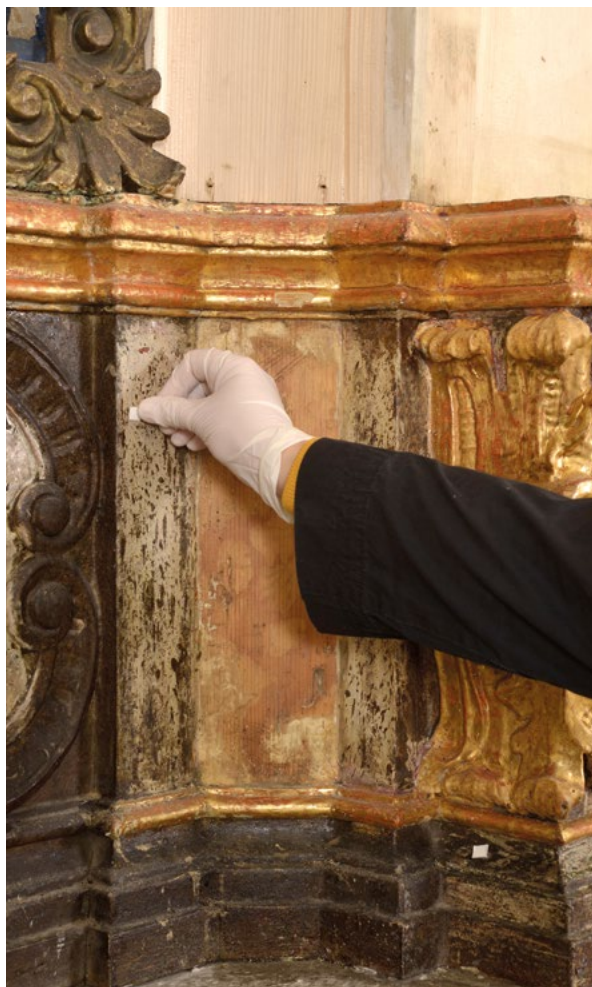
Mjerenja pH vrijednosti provedena su *in situ* (sl. 9) pH metrom, indikatorskim listićima mjernog područja pH

9. Mjerenje pH vrijednosti površine *in situ* (fototeka HRZ-a, snimila I. Koci)

Pri upotrebi pH metra korišten je beskiselinski papir veličine koja pokriva senzor pH metra. Listić navlažen destiliranom vodom prenese se plastičnom pincetom, prsloni i pritisne na mjerno mjesto te se nakon nekoliko sekundi prenese na pH metar i očita se rezultat. Digitalni pH metar treba ostaviti neko vrijeme izvan kutije da se adaptira na mikroklimatske uvjete prostora u kojem se obavlja mjerenje. S obzirom na izmjerenu pH vrijednost, može se zaključiti da je površina oltara u rasponu od 5,5, što je slabo kiselo, do 8,8, što je slabo lužnato. (sl. 7)
