# 令和元年台風19号及び台風21号による広域災害に関する総合研究

令和元年台風19号では、東日本の非常に広い範囲で長時間の豪雨をもたらし、大規模な洪水氾濫が発生すると共に、台風による過去最多の土砂災害件数、竜巻などの強風被害、記録的な高潮・高波被害が発生し、甚大な人的・物的被害が生じた。その約2週間後には、

日本南岸の低気圧と台風21号による大雨が発生し、千葉県や福島県などにて洪水氾濫が発生した。本研究では、科研費・特別研究促進費による突発災害調査研究により、台風19号、21号による広域災害について、全国から多分野の研究者が集結した総合研究を実施した。本報はその成果の一部を取りまとめたものである。また、今後に向けての提言も一覧できる形でまとめている。

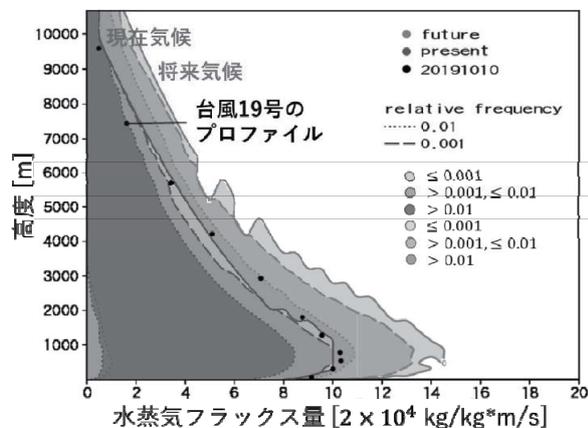
台風 19 号の結果（黒点で表示）を見ると、5000m 以上の上空を除くほぼ全ての層で青色の実線の外側にプロットされている。このことは、d4PDF という大量アンサンブルデータの解析でも、現在気候では発生し得ないレベルの水蒸気量が台風 19 号によって日本列島付近に供給されていたことが示唆される。また地表面付近だけでなく、高度 10000m 付近までのほぼ全層で最大レベルあるいはそれ以上の水蒸気量がもたらされていた。すなわち、台風によってもたらされた水蒸気量の観点からすると、台風 19 号は現在気候ではほぼ有り得ないレベルの台風であったと言える。一方将来気候においては、台風 19 号の水蒸気フラックスは全層において相対頻度 0.01 以上の場所に位置している。こちらも頻度としては決して高くはなく稀なレベルの水蒸気量ではあるものの、将来気候では東日本付近に発生する台風の中で 100 回に 1 回以上は同程度の水蒸気フラックスを持つ台風が発生し得るということを示唆している。

図 1 d4PDF で発生した台風と台風 19 号の水蒸気フラックスの鉛直プロファイル

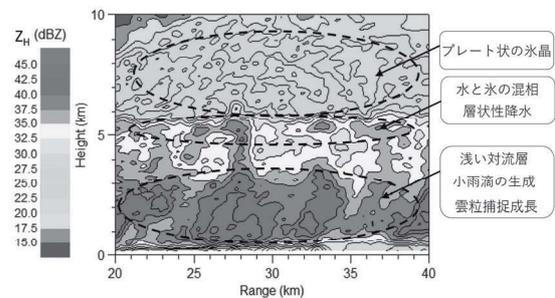
台風 19 号の降雨帯を対象として、光学式ディストロメータと X バンド偏波レーダ（EBN レーダ）を用いた雨滴粒径分布の特徴を解析し、降水機構を考察した。図 2 に EBN レーダによって観測された 15:04 JST のレーダ反射強度 ( $Z_H$ ) の RHI (Range Height Indicator) を示す。これより、層状性降水の特性であるブライトバンドが高度 5 km 付近に見られる。一方、高度 3 km より下層では 40 dBZ を超える強いセル状エコーが並んでおり、 $Z_H$  が下層で増大している。高度 6.2 km より上空ではプレート状の氷晶結晶が卓越し、また高度 4.5 km から 6.2 km では、水と氷の混相であることを示した。降水強度が  $10 \text{ mm h}^{-1}$  よりも大きいとき、高度 3 km 付近で雨滴粒径分布の切片パラメータが急激に増加するとともに、その下層で雨滴の体積中央直径が増加していることが分かった。このことは、台風の降雨帯において、上層から落ちてきた雨滴が、下層で発達した浅い対流雲の中で雲粒捕捉成長するとともに、多数の小さな雨滴が供給されて、降水が強まったことを示唆している。この現象は、一般に「シーダ・フィード相互作用」と呼ばれており、通常は山地で発生する豪雨の原因となる。ところが今次災害では、平地においてもシーダ・フィード相互作用が起こり、それが広範囲の大雨につながった。つまり、過去の台風災害では主に山地で起こっていた豪雨発生機構が、今回は平地で働いたことになる。

図 2 15:04 JST におけるレーダ反射強度 ( $Z_H$ ) の RHI と、偏波パラメータから推定された降水過程

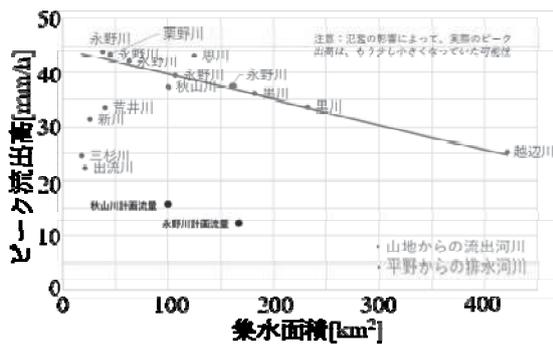
また荒川上流の越辺川で破堤した箇所における推定流量と集水面積との関係を参考にプロットした。青点で示した地点は、同じく栃木県の中小河川における堤防決壊箇所を示すが、平野から流出する河川の結果を青点でプロットした。これより、集水面積が200 km<sup>2</sup>以下程度の中小河川に着目すると、ピーク流出高がおおよそ35 mm/hを超えるあたりで被害が出ていること、支川の上流部では局所的にさらにピーク流出高が高くなって40 mm/hを上回る地点があることが分かる。同図に併記した秋山川と永野川の河川整備計画による計画流量（流出高に換算した結果）と比較すると、今回の洪水ではそれらの値をはるかに上回っていた。阿武隈川下流に流れ込む五福谷川のピーク流出高は約50 mm/hに迫る値となっており、山地における支川のピーク流出高がそのような値になるときは、斜面崩壊も同時に発生している可能性があり、土砂流出が河道を埋めて、水・土砂ともに氾濫するような水・土砂氾濫の発生が甚大な人的・家屋被害をもたらす可能性がある。

図3 栃木県管理河川の堤防決壊地点における集水面積と推定ピーク流出高の関係：赤印は山地からの流出河川を、青印は上流部に山地流域が無い河川を表す。参考として秋山川および永野川の計画流量を流出高に換算した結果を黒印で示す。

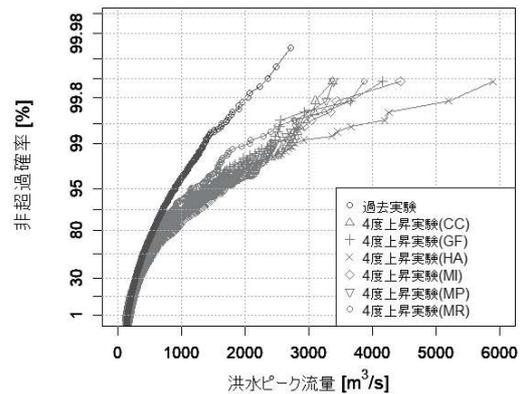
(a) 鳴瀬川（三本木橋地点）

鳴瀬川、阿武隈川について、過去実験および4度上昇実験の年最大洪水ピーク流量と非超過確率をそれぞれ図4に示す。非超過確率の推定には、すべてWeibull公式を用いた。図中の赤線のマークの違いは、4度上昇実験で与えている海水面温度分布アンサンブルの違いを表し、凡例中の表記は予測に使用された海水面温度の将来変化パターンの頭文字を意味する。どちらの水系も、4度上昇実験では洪水ピーク流量が大きく増加することがわかる。台風19号の洪水ピーク流量の計算値は鳴瀬川（三本木橋地点）で2,058 m<sup>3</sup>/s、阿武隈川（岩沼地点）で11,467 m<sup>3</sup>/sであり、過去実験によると再現期間はそれぞれ535年、123年に相当する。阿武隈川では、台風19号の観測流

図4 d4PDFの洪水ピーク流量の非超過確率（青：過去実験，赤：4度上昇実験）

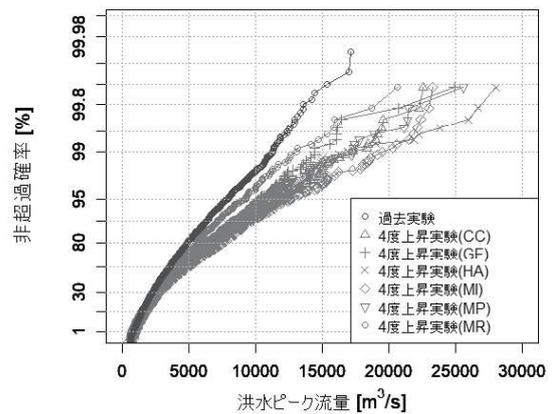
(b) 阿武隈川（岩沼地点）

量に見られたように、上流の氾濫の影響で実際の流量は計算値よりも小さいと考えられるが、上流域を含めた流域全体として約120年程度の再現期間に対応する規模の洪水であったといえる。4度上昇気候下では、同計算流量の再現期間が6つの海水面アンサンブルに対して、鳴瀬川および阿武隈川でそれぞれ約32年～100年、約16年～58年と推定された。このように、4度上昇気候シナリオの下では高頻度化することが明らかとなった。

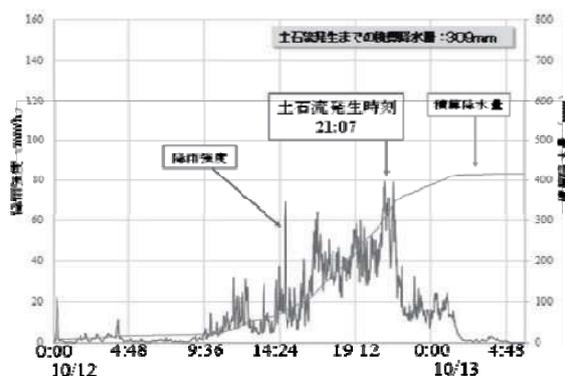
土砂災害が多発した宮城県丸森町の土砂災害発生状況を調べた。C-X合成レーダによって得られた土石流発生地点における降雨強度の時間的な変化を図10に示す。降雨は、2019年10月12日午前9時ぐらいから10月13日午前2時ぐらいまで降り続いており、12日午後9時6分に最大降雨強度を記録している。近くに住んでいる住民によると、午後9時7分に土石流が発生したとのことであり、ちょうど最大降雨強度の発生

時間と一致している。土石流発生までの積算降水量は309mmであり、同じ花崗岩系の地質で発生した2018年の広島県安芸郡熊野町川角での土石流発生までの積算降水量153mmに比べると、土石流発生までの積算降水量が大きいことがわかる。これは、最大降雨強度と斜面勾配の両地点での違いが影響を与えていると考えられる。2018年の広島県安芸郡熊野町川角で土石流を発生させた豪雨の最大降雨強度は120mmを超えており、子安地区の1.5倍以上となっている。どちらの土石流も表層崩壊起源であることを考えると、斜面表層の土壌水分量の増加によって崩壊が発生していると考えられるため、短時間でも最大降雨強度が大きい方が表層における水分量が一時的に増えるため、積算降雨量が少なくても斜面崩壊が発生しやすい状態となると考えられる。また、広島県安芸郡熊野町川角の斜面勾配は約25度であり、子安地区の18度よりも斜面勾配が急であり、崩壊が発生しやすいと考えられる。

図10 C-X合成レーダによる土石流発生地点における降雨強度の時間的な変化

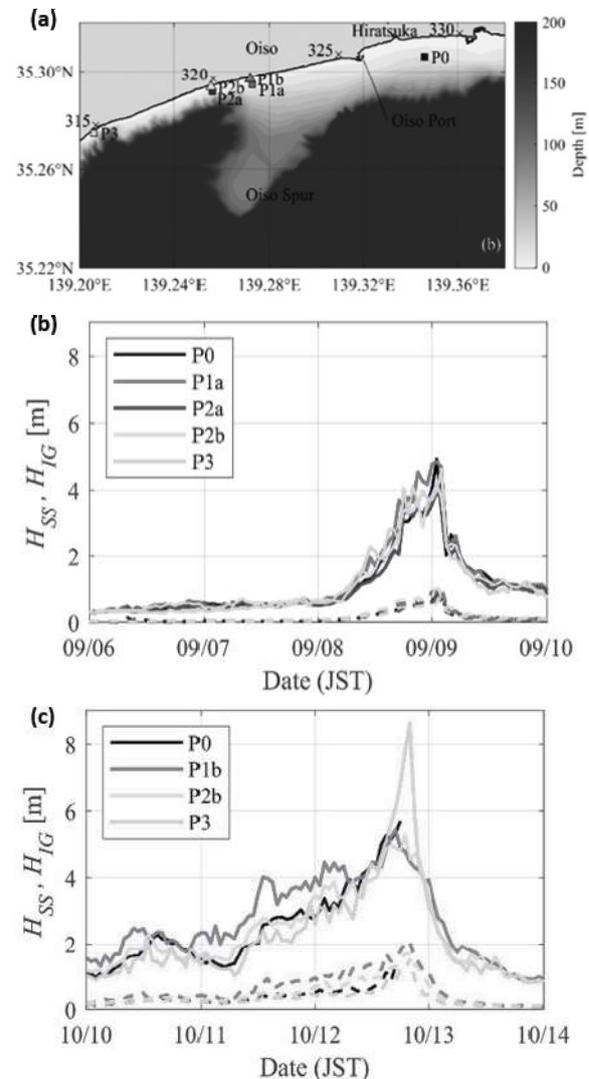
台風来襲時に国土交通省により設置されていた波高計と流速計をもとに、台風ピーク時前後の波浪成分を分析した（水深6～20 m地点、図12）。台風15号では水深13 m地点（P3）で波高約5 m、台風19号では8 mを越える有義波高が確認された。また、主に波群の拘束波として発達したと考えられる長周期成分（ $<0.04$  Hz）の波高は台風15号で1 m、19号で2 m程度と観測された。これら長周期波の伝播過程をより詳細に把握するため、ほぼ同一水深の三点（P1a, P2a, P3）で流速変動の得られた台風15号での観測結果を対象とし、水位変動と流速の長周期成分との関係を相互相関解析によって分析した。その結果、P3においては岸沖方向流速の長周期成分と水位変動の長周期成分との間に位相差を持った強い相関が存在し、観測された長周期波は主に岸沖方向の部分重複波を形成していることが示唆された。一方で、P1aでは水位変動と沿岸方向流速の間に位相差0

sの強い負の相関が台風ピーク時を中心に確認され、大磯海脚（Oiso Spur）西側では沿岸方向を西側に向かって伝播する成分の存在が示唆された。このことから、台風19号来襲時においても、急峻な地形の影響を受けて、浅海域で発達し、海岸で部分反射した長周期波が屈折によって沿岸方向に伝播していた可能性が示唆された。

図12 風波波高（実線）および長周期波波高（破線）の観測値（観測位置(a)、台風15号(b)、台風19号(c)）

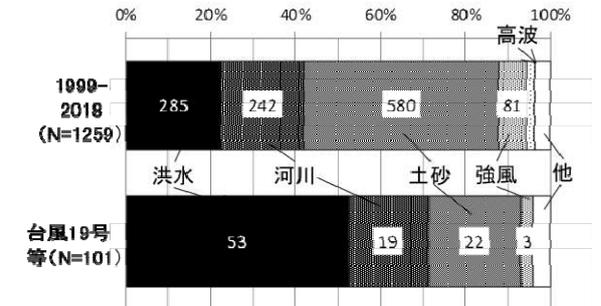
今次台風による犠牲者(死者・行方不明者)の特徴を記述する。原因外力別の犠牲者数は(図14), 1999-2018年の風水害では「土砂」が相対的に多く46%(580人)で、「洪水」23%(285人), 「河川」19%(242人)の順となる。「洪水」, 「河川」は筆者(牛山)独自の分類で、「洪水」が河川からあふれた水に起因する犠牲者, 「河川」が増水した河川等に接近して転落などした犠牲者である。台風19号等では「洪水」が53%を占め, 「河川」と合わせると71%となる。近年の風水害と比べ、水関係犠牲者の比率がかなり高かったことが台風19号等の特徴である。

図14 原因外力別の犠牲者数

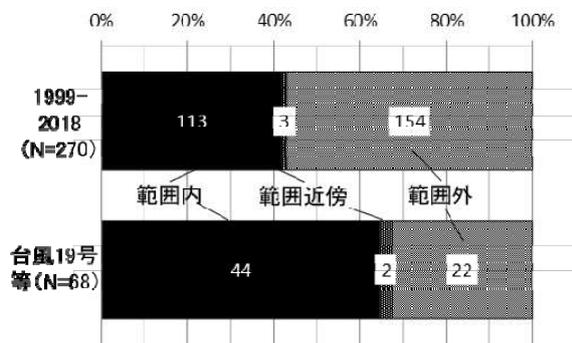
「洪水」・「河川」犠牲者について、発生位置を推定できたものを対象に洪水等の危険箇所との関係を検討した。ここでは国土交通省「重ねるハザードマップ」を元に、その場所が浸水想定区域(計画規模)または浸水想定区域(想定最大)の「範囲内」かどうかを検討した(図15)。なお被害が多かった福島県いわき市は「重ねるハザードマップ」では浸水想定区域がないが、公表されている市発行のハザードマップを参照した。1999-2018では「範囲内」「範囲近傍」の合計が43%にとどまり, 「土砂」犠牲者とは

傾向が異なる。これは、土砂災害危険箇所等は、地形情報を元に全国的に整備されているのに対し、浸水想定区域は河川単位で整備され、中小河川は整備が進んでいない事の影響が考えられる。台風19号等では、「範囲内」「範囲近傍」の犠牲者が68%と比較的多かったが、それでも土砂災害の一般的な傾向と比べれば「範囲外」がやや多い。

図15 浸水想定区域の範囲内外別の犠牲者数

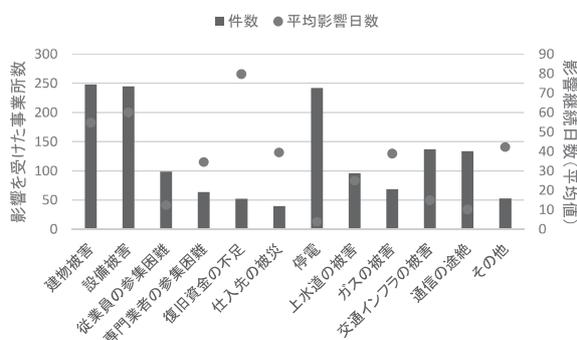
操業能力の復旧に影響を与えた要因と各要因の平均的な影響日数を図16に示す。建物や設備の被害が復旧に大きな影響を与えているが、専門業者が不足していることも間接的にかつこうした施設の復旧に影響を及ぼしている。また、長期的にみれば、復旧資金自体が不足していることの影響も大きい。この問題に直面している事業所では操業水準は元のレベルに回復していないケースがほとんどである。ライフラインの中では、都市ガスの被害影響が最も長く続いており、上水道、交通インフラ、通信、停電の順に影響日数が長くなっている。なお、全事業所の被害額の比率は、建物復旧費用：22%、設備復旧費用：37%、在庫被害：10%、建物設備・除却費用：9%と、直接的な被害が大部分を占めるが、受注減少による損失：10%、受注分のキャンセルによる損失：9%、と売り上げに関わる損失も大きい。なお、直接被害と売上減少分は便宜的に合計しているが、被害総額の推計の為に固定費用等の考慮が必要となる。

図16 操業能力の復旧に影響を与えた要因と各要因の影響日数
