Försök med olika material i bryggor vid Öresund

Lägesrapport nr 4

Meddelanden 188-2020
ISSN 0346-7090

Testing different materials exposed in jetties at Öresund Progress report No. 4

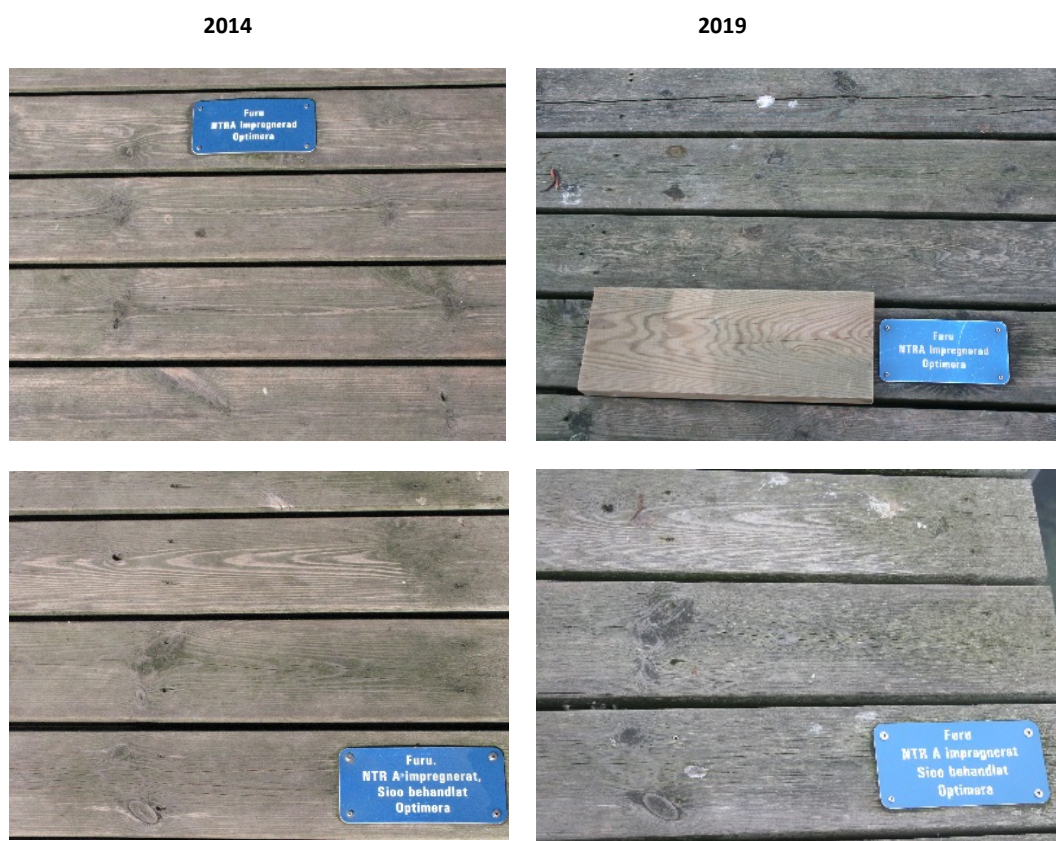
Övre rad: Impregnerat trä klass NTR A utan någon ytbehandling.

Nedre rad: Impregnerat trä med ytlig behandling med Sioo.

- Inga rötskador har ännu observerats.
- Några plankor uppvisar större längsgående sprickor, se Figur 9. Det Sioo-behandlade materialet uppvisar, liksom vid tidigare inspektioner, något färre sprickor än det utan Sioo-behandling men skiljer sig inte färgmässigt från övrigt impregnerat trä.
- Utseendemässigt har de NTR A-impregnerade plankorna (13 st i brygga K och 16 st i brygga J), som samtliga ligger längst ut på respektive brygga, förändrats något till det sämre sedan installationen 2013. Detta får främst tillskrivas fläckar från riklig förekomst av fågellort från tid till annan, att folk använder engångsgrillar och att det ibland rensas fisk av sportfiskare längst ut på bryggorna. Se Figur 9.

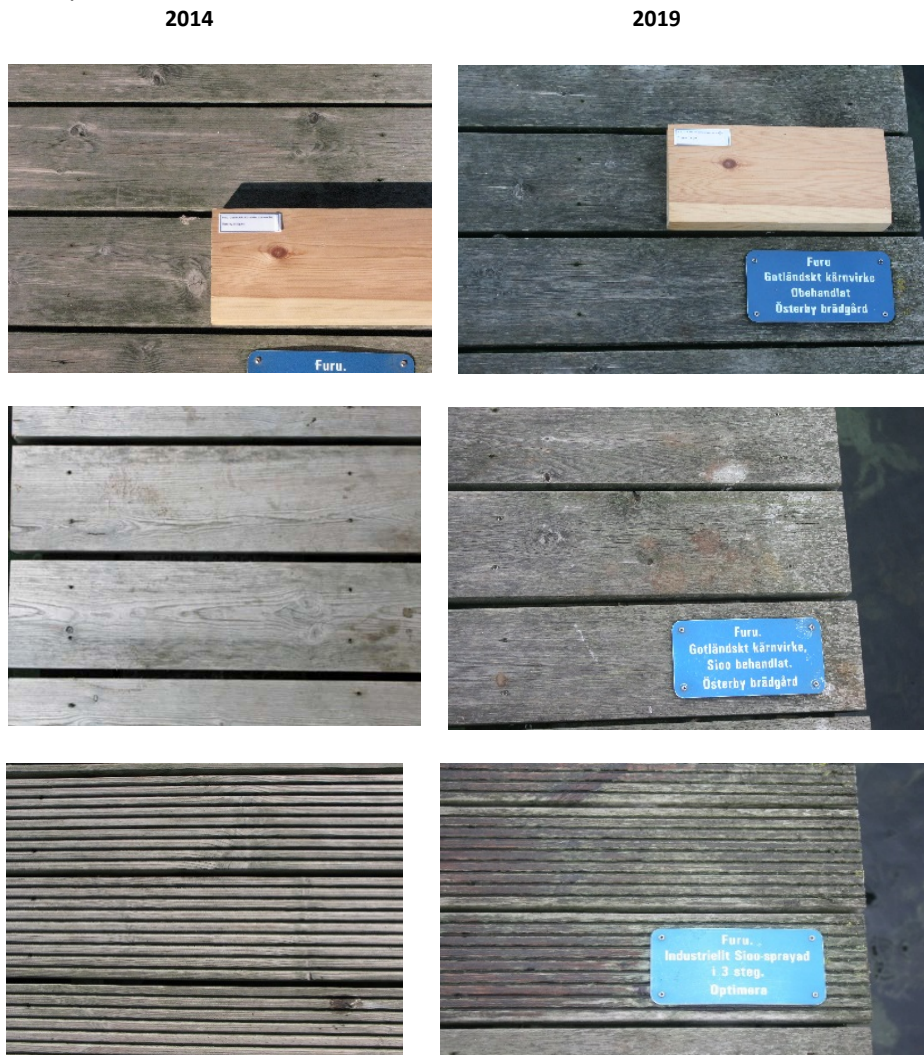
Figur 10. Kärnved av furu från Gotland vid inspektionstillfällena 2014 och 2019.

Övre rad: Kärnved av furu från Gotland utan någon ytbehandling.
 Mittenrad: Kärnved av furu från Gotland med ytlig behandling med Sioo.
 Nedre rad: Rillad kärnved av furu med ytlig, industriell behandling med Sioo.

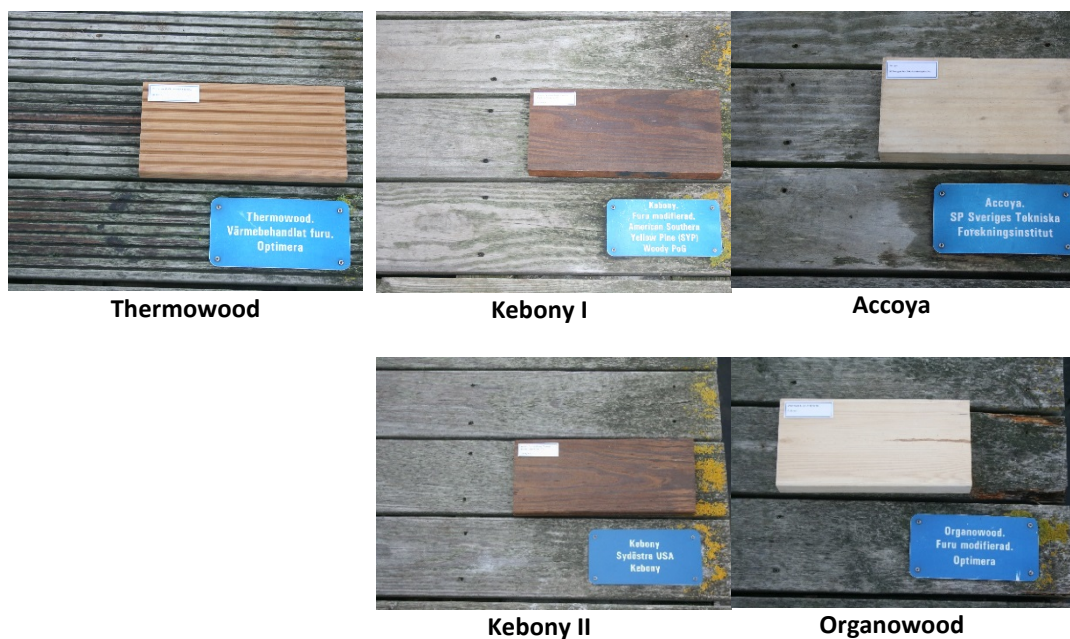
Figur 12. Utseende hos det modifierade träet vid inspektionen 2019.

- Thermowood har blivit ganska väderbitet med tiden men är ändå utseendemässigt i förhållandevis gott skick. Mindre brott på ytan i rillor har uppkommit på grund av materialets sprödhet, se Figur 14.
- Kebony uppvisar längsgående, markerade sprickor i några plankor. Kebony-plankorna är för övrigt i gott skick. Dock noterades markant påväxt av lavar längs plankornas ytterkanter.
- Accoya har, bortsett från påväxt av missfärgande svamp, utseendemässigt klarat sig mycket bra. Ytan är fortfarande påfallande slät utan någon betydande erosion eller sprickbildning, se Figur 15. Viss korrosion på skruvskallar noterades.

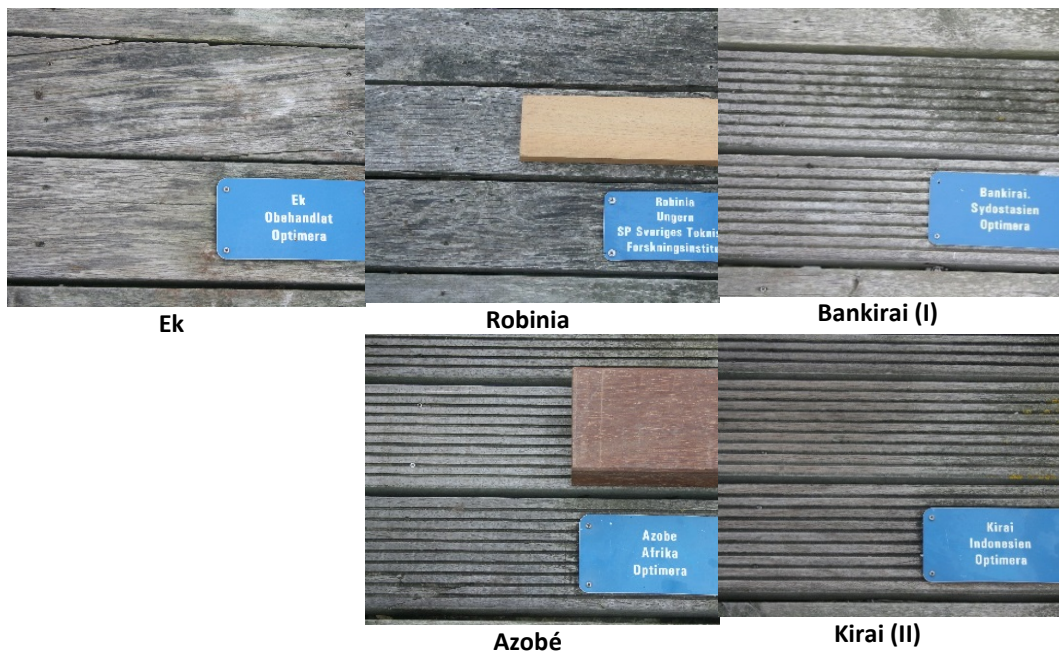
Figur 16. Utseende hos de naturligt beständiga lövträslagen i brygga K vid inspektionen 2019. Azobé och kirai installerades 2014. Referensbitar för färgjämförelse saknas för ek, bankirai (I) och Kirai (II).

- Fläckar av angrepp av soft rot har konstaterats i en planka av robinia samt i en planka av ek. För övrigt noterades inga rötangrepp i något av de andra materialen.
- Ekens yta har eroderats förhållandevis kraftigt, och det har uppkommit relativt omfattande sprickor, bl a i kanterna där sprickorna fläkt ut sticker ut med risk för skador på bara fötter. Det allmänna utseendet är inte särskilt tilltalande.
- Robinia har också påverkats alltmer av väder och vind och blivit utseendemässigt allt mindre tilltalande. Liksom eken har robinia fått tilltagande antal sprickor, som resulterat i uppläkning och utstående stickor med risk för skador på bara fötter.

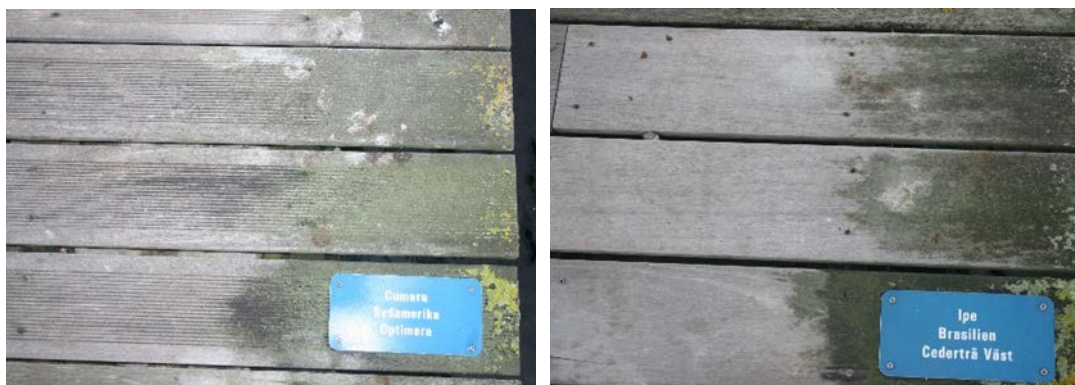
Figur 17. Utseende hos cumaru och ipé i brygga J vid senaste inspektionstillfället. Referensbitar för färgjämförelse saknas.

- Även kirai har fått mindre, ytliga sprickor, som kan ge skador på bara fötter, men är för övrigt i bra skick.
- Azobé uppvisar tilltagande sprickbildning och flera ställen där ytan fläcks upp, Dessutom noterades att en planka sviktar betydligt nedåt.
- Cumaru uppvisar många småsprickor på några plankor men är för övrigt i gott skick.
- Ipé har fått längsgående sprickor vid några infästningar och skarvar, trots att skruvhål enligt uppgift förborrats men är i gott skick för övrigt.

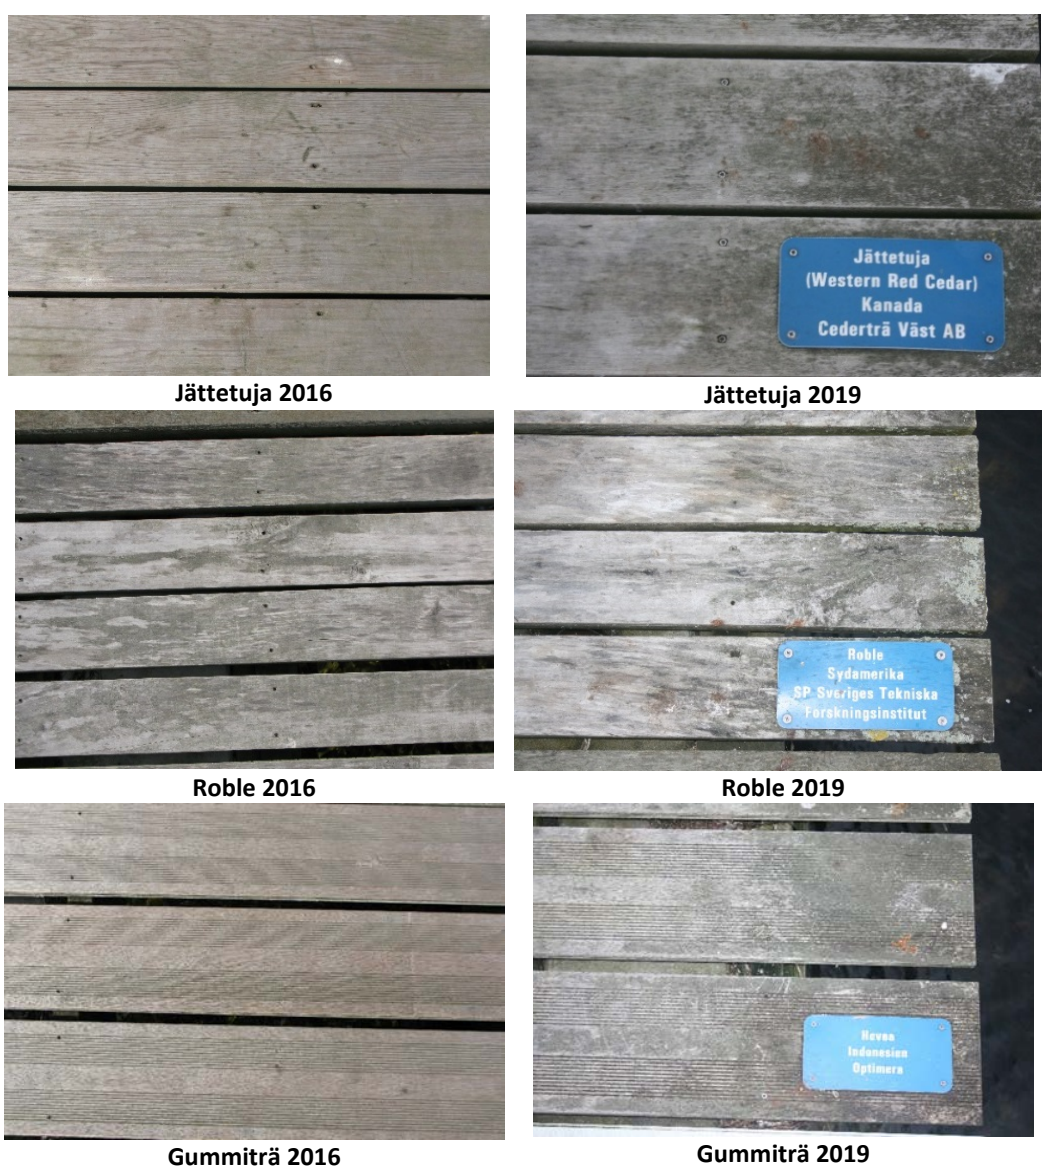
Figur 19. Utseende hos jättetuja, roble och plywood av gummiträ vid inspektionstillfällena 2016 och 2019.

- de begynnande mindre rötskador, som noterades runt några skruvskallar för jättetuja, inte har utvecklats vidare. Ytan är relativt opåverkad utan stora sprickor.
- Roble har fått en mindre tilltalande, blackig yta. Till detta kommer att några plankor slagit sig samt att man fått sprickor i sidorna här och var, som kan ge skador på bara fötter.
- Plywooden av gummiträ har grånat förhållandevis kraftigt, och ytan ser smutsig ut. Limfogar i skarvar och mellan fanéren har ännu inte påverkats, och det allmänna intrycket är därför fortsatt förhållandevis gott.

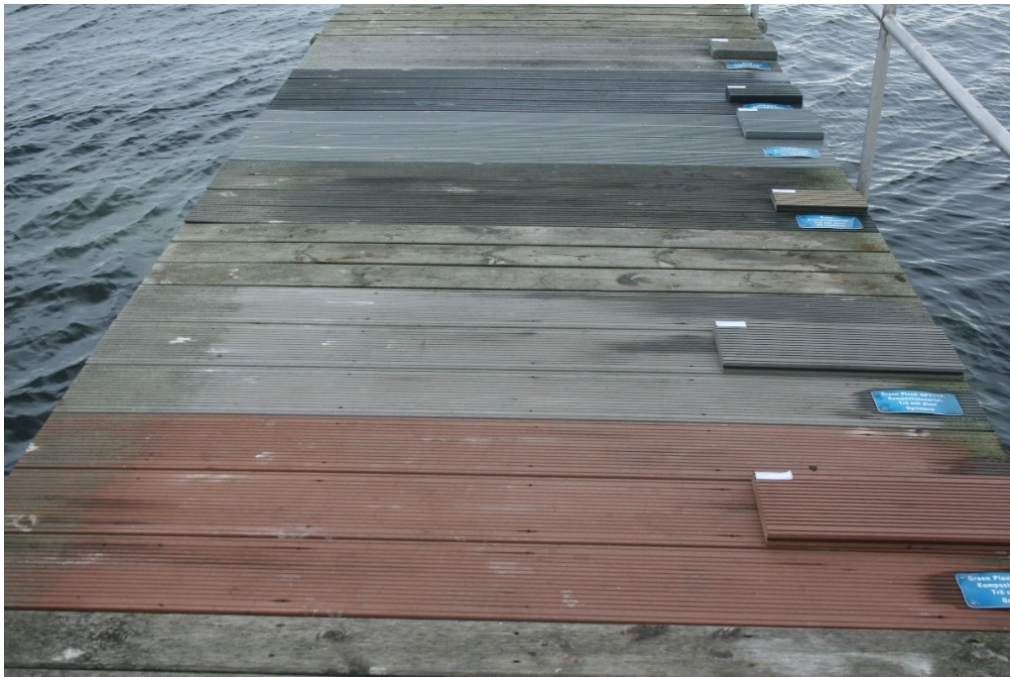
Figur 20. Plast- och kompositmaterial i brygga J vid inspektionen 2019.

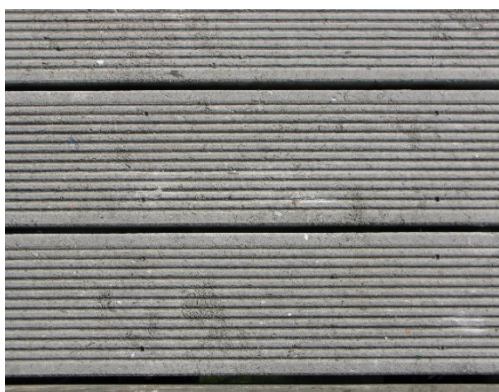
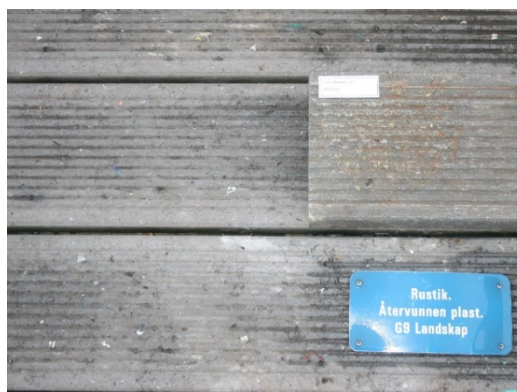
Rustik, återvunnen plast, 2016

Rustik 2019

- Rustik har utseendemässigt förändrats något till det sämre; färgen har blivit alltmer jämngrå, sannolikt beroende på nedbrytning av vissa plastkomponenter som gör ytan mera porös, som nämndes vid inspektionen 2016. För övrigt dock i gott skick.
- GEO Plank och Tx plank har båda fortsatt förhållandevis fräsch yta utan nämnvärd påväxt.
- Natur har mörknat något till färgen och ytan har eroderats något. Påväxt av alger och lavar förekommer vid ytterkanter.
- Green Plank grå och röd har båda fått påväxt av lavar längs ytterkanterna
- Fiberline HD Plank var i gott skick men har blivit förhållandevis smutsig.

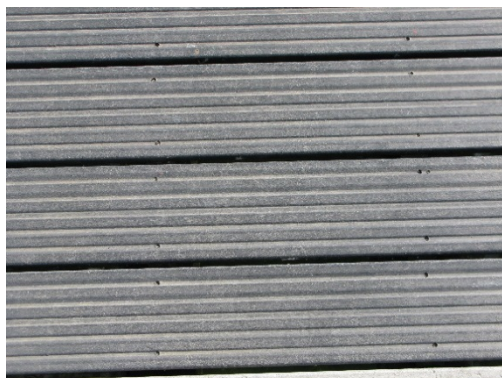
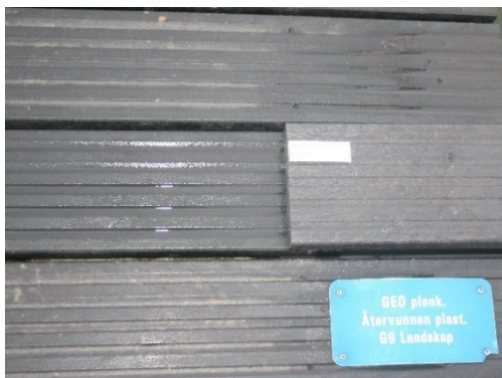
GEO plank, återvunnen plast, 2016

GEO plank 2019

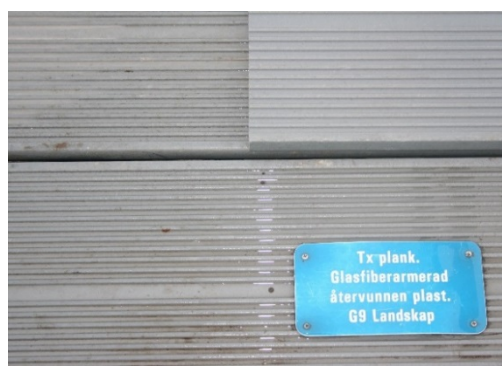
Tx plank, glasfiberarmerad återvunnen plast, 2016

Tx plank 2019

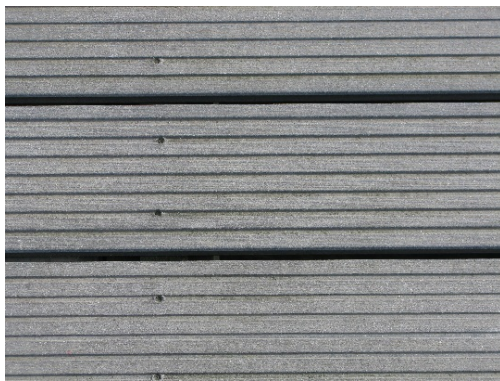
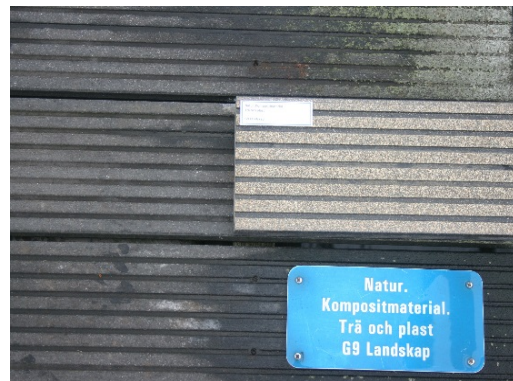
Natur, trä-plastkomposit, 2016

Natur 2019

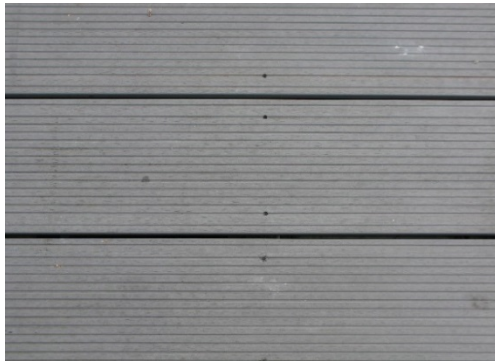
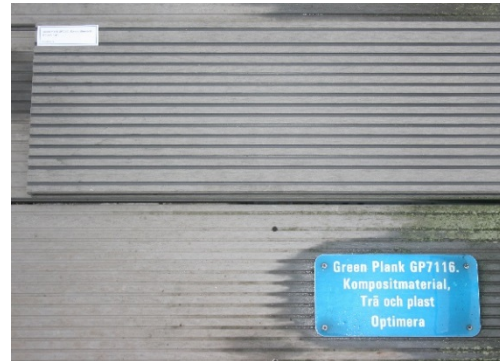
Green Plank GP7116 grå, trä-plastkomposit, 2016

Green Plank grå 2019

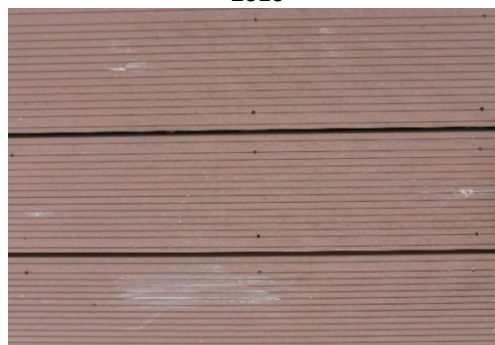
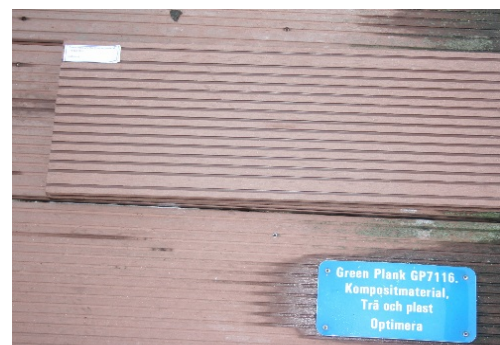
Green Plank GP7116 röd, trä-plastkomposit, 2016

Green Plank röd 2019

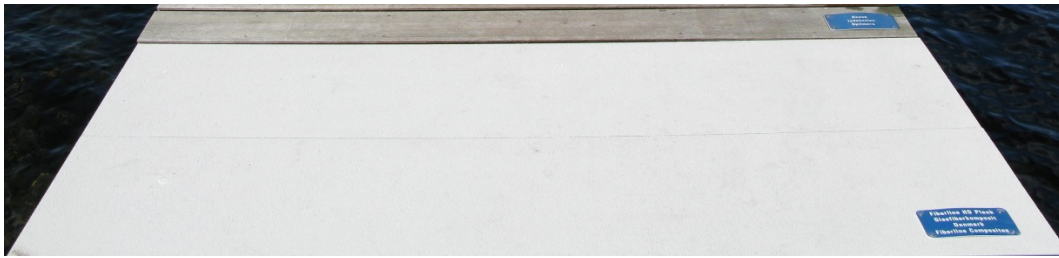
Fiberline HD Plank, glasfiberkomposit, 2016

Fiberline HD Plank 2019

Figur 24. Utseende hos glasfiberkompositen Fiberline HD Plank vid inspektionstillfällena 2016, då den var relativt nyinstallerad, och 2019.
