Väyläviraston julkaisu  
44/2020

# VÄYLÄRAKENTEIDEN VALTA- KUNNALLINEN KIVIAINES- JA GEOSYNTTEETTITUTKIMUS

Vuoden 2019 tutkimukset

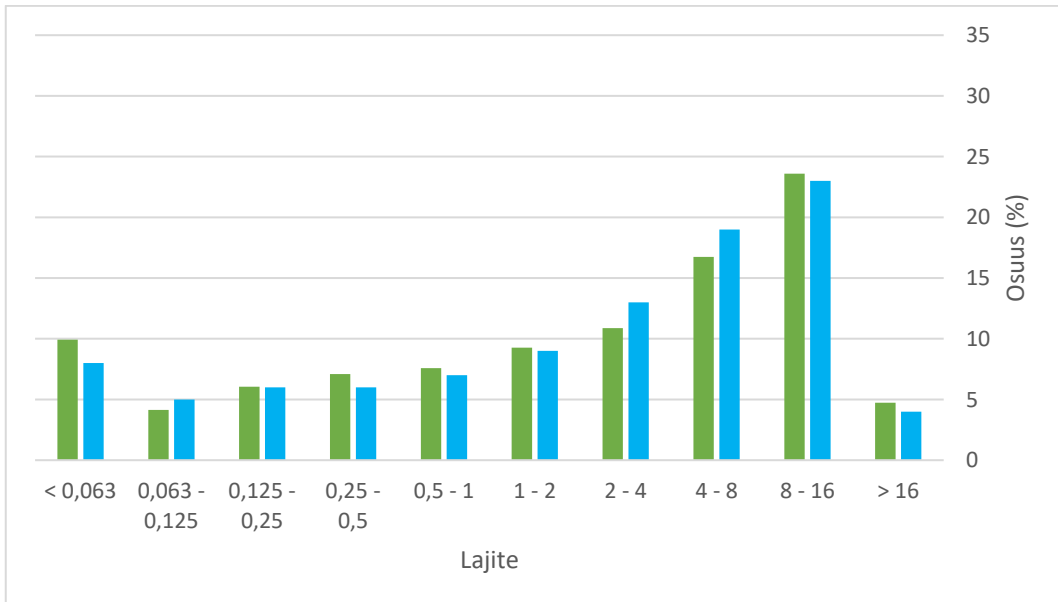
Kuva 3. Kohteessa I käytetyn sorastusmurskeen lajitteiden osuudet. Vihreällä värillä tien pinnasta otetuista näytteistä määritetty keskimääräiset osuudet, sinisellä käytetyn sorastusmurskeen osuudet.

Liian suurta hienoainespitoisuutta pidetään yleisesti pintakelirikon aiheutumisen syynä. Kuvissa 3 ja 4 esitetyt likimain identtiset fraktiojakaumat käytetyn sorastusmurskeen ja tien pinnasta määritetyn rakeisuuden kesken on tehty juuri sorastetusta kohteesta. Kuvissa 11 ja 12 esitettyjen tien pinnasta määritettyjen jakaumien ja sorastuksen välinen aikaikkuna on 1-2 vuotta. Ei tiedetä, lisääntykö kulutuskerroksen hienoainemäärä todella kuvissa havaitulla tavalla

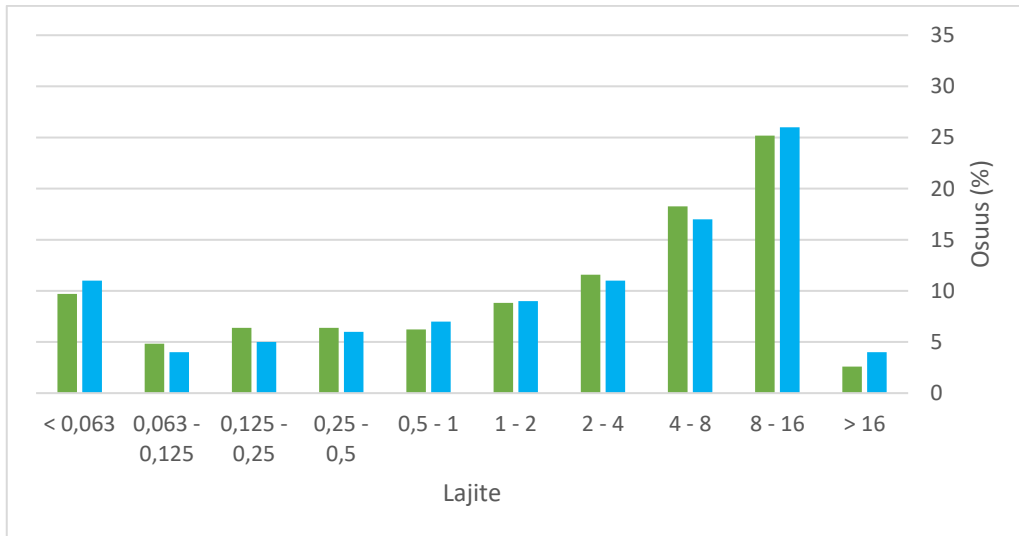
Kuva 4. Kohteessa II käytetyn sorastusmurskeen lajitteiden osuudet. Vihreällä värillä tien pinnasta otetuista näytteistä määritetty keskimääräiset osuudet, sinisellä käytetyn sorastusmurskeen osuudet.

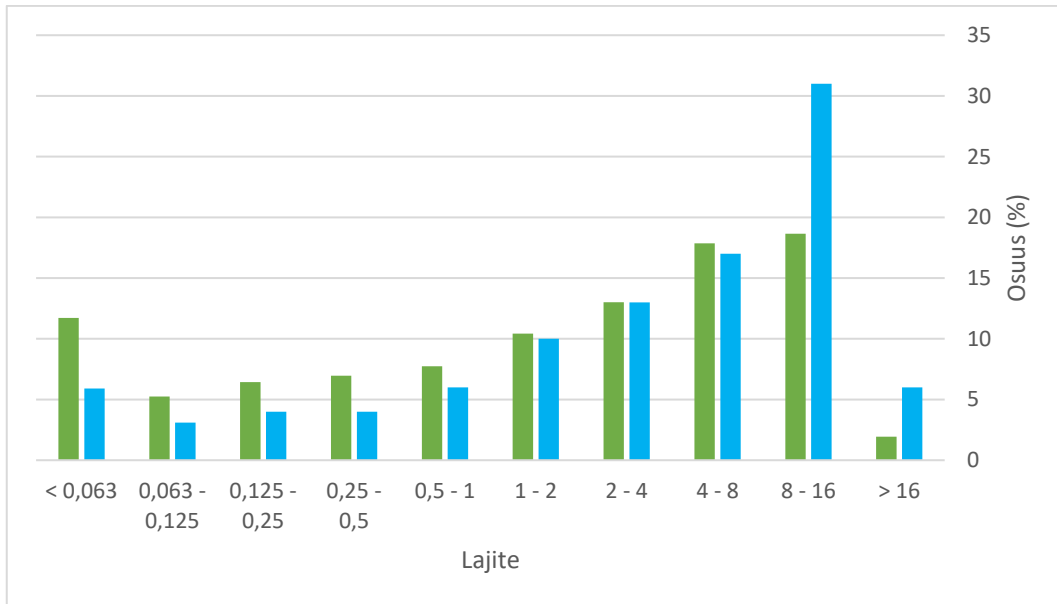
Kuvassa 11 on esitetty kohteessa VI käytetyn sorastusmurskeen eri raekoko-fraktioiden suhteelliset osuudet ja vastaavat osuudet sorastuksen jälkeen tien pinnasta tutkituista näytteistä. Tien pinnassa etenkin fraktion 8/16 mm osuus koko massasta on pudonnut merkittävästi. Vastaavasti kaikkien alle 1 mm fraktioiden osuus on kasvanut. Samantyyppinen havainto on tehtävissä kohteesta VII, jonka vastaavat osuudet on esitetty kuvassa 12.

Kuva 11. Kohteessa VI käytetyn sorastusmurskeen lajitteiden osuudet. Vihreällä värillä tien pinnasta otetuista näytteistä määritetty keskimääräiset osuudet, sinisellä käytetyn sorastusmurskeen osuudet.

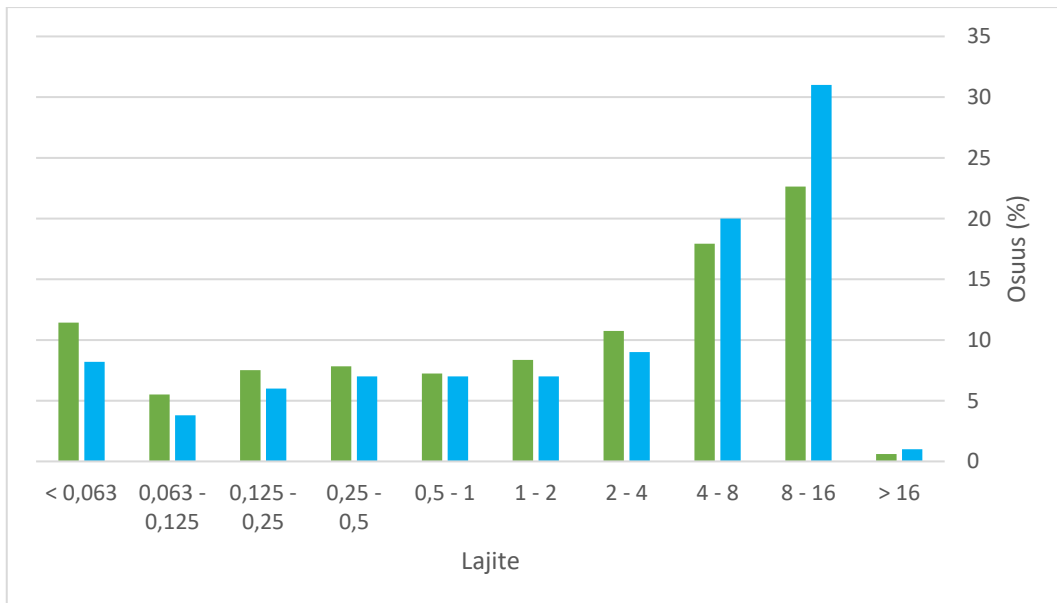
Kuva 12. Kohteessa VII käytetyn sorastusmurskeen lajitteiden osuudet. Vihreällä värillä tien pinnasta otetuista näytteistä määritetty keskimääräiset osuudet, sinisellä käytetyn sorastusmurskeen osuudet.

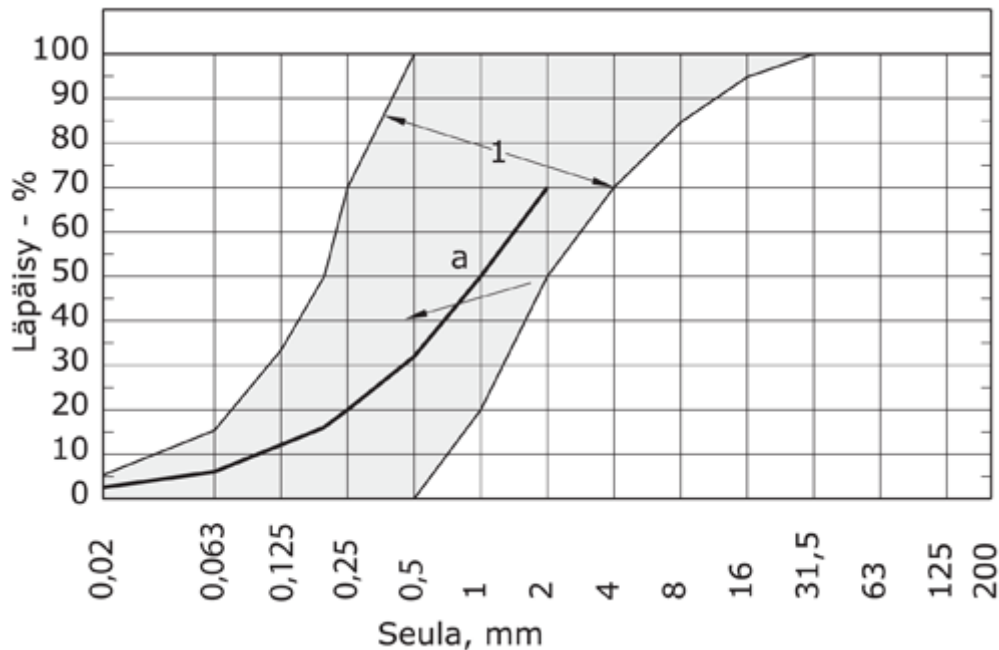
Toisessa urakoista oli tehty poikkeamaraportti suodatinkerroksen materiaalista, koska käytetyn materiaalin rakeisuuskäyrä leikkasi InfraRYL kuvassa 21110:K1 paksun viivan (kuva 14). Käyrä leikkasi paksun viivan kuitenkin nuolen vastakkaisessa suunnassa, joten poikkeamaraportti oli aiheeton.

Kuva 14. Suodatinkerroksen rakeisuusvaatimus. (InfraRYL 21110:K1)

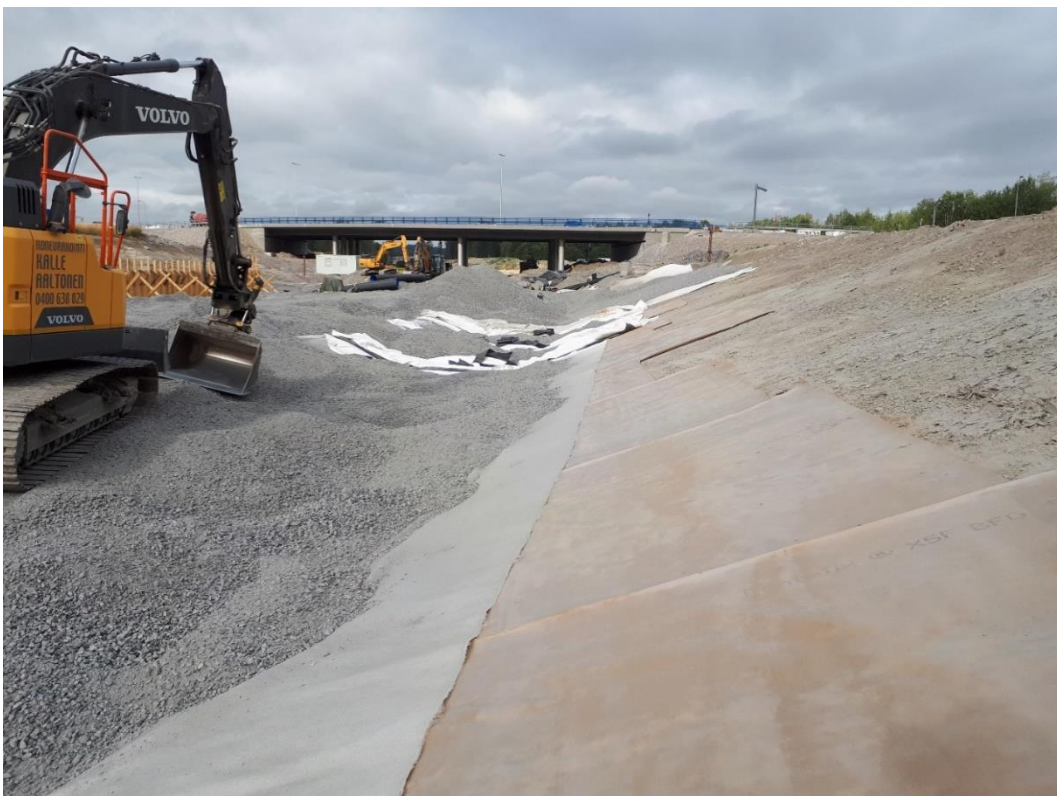
Kohteessa käytettiin ojan pohjalla myös hitsattua tiivistyskalvoa. Suojageotekstiilillä saatiin saumakohdat pidettyä hyvin puhtaina ennen saumasta. Kohteessa käytetyn suojageotekstiilin neliöpaino oli  $1000 \text{ g/m}^2$ . Suojageotekstiili on parantanut työturvallisuutta ja työmaan mielestä myös merkittävästi vähentänyt kalvon työnaikaisen vaurioitumisen riskiä. Suojageotekstiilin päälle levitettiin  $0...32 \text{ mm}$  kalliomurskettä (kuva 18). Työpatjan vähimmäispaksuus telakoneen alla on  $500 \text{ mm}$ .

Kuva 18. Tutustumiskäynnillä käynnissä oleva työvaihe. Murskeen levitystä asennetun laminoitun bentoniittimatton, ojan pohjaan asennetun tiivistyskalvon ja suojageotekstiilin päälle. (Leppänen 2019)
