## ANÁLISE DA DEGRADAÇÃO EM DUAS INSTALAÇÕES FOTOVOLTAICAS, LOCALIZADAS EM PORTO ALEGRE, BRASIL

Fonseca J.E.F.\*<sup>1</sup>, Oliveira F.S.\*<sup>1</sup>, Prieb C.W.M.\*<sup>1</sup>, Krenzinger A.\*<sup>1</sup>

\* Laboratório de Energia Solar, Escola de Engenharia, Universidade Federal do Rio Grande do Sul,  
Campus do Vale, Av. Bento Gonçalves, 9500 Porto Alegre RS BRASIL

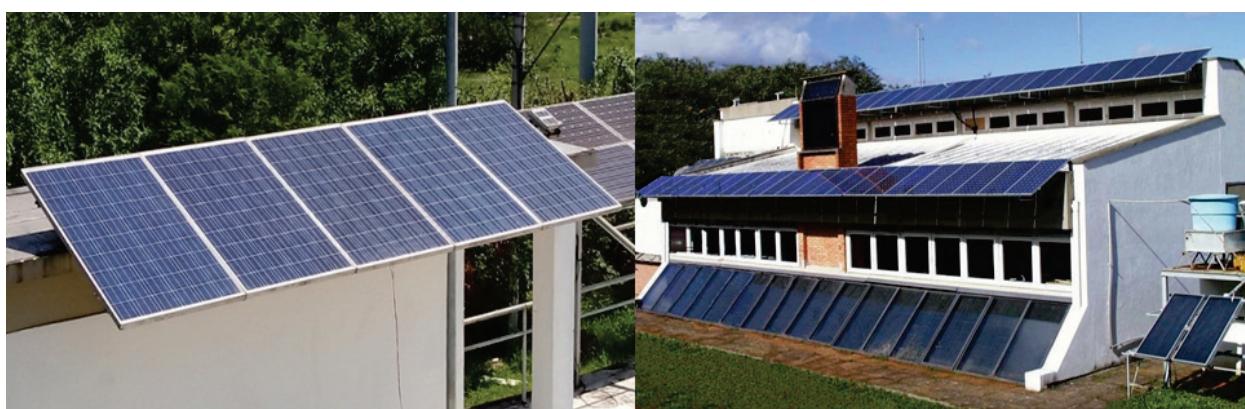
Fig. 2

A Fig.2 mostra as instalações em questão, à esquerda apresentam-se 5 módulos YL245P-29b, instalados sobre uma estrutura de alumínio. À direita 48 módulos Isofotón, modelo I-100/24, instalados na fachada norte do prédio do laboratório.

Sistemas testados para estimativa de degradação.
