**VIABILIDAD ECONÓMICA DE LA REHABILITACIÓN DE EDIFICIOS APORTICADOS
DE USO RESIDENCIAL**

CASO DE ESTUDIO: BARRIO EL POBLADO PARTE BAJA, MEDELLÍN

Trabajo de grado para optar al título de Ingeniería civil

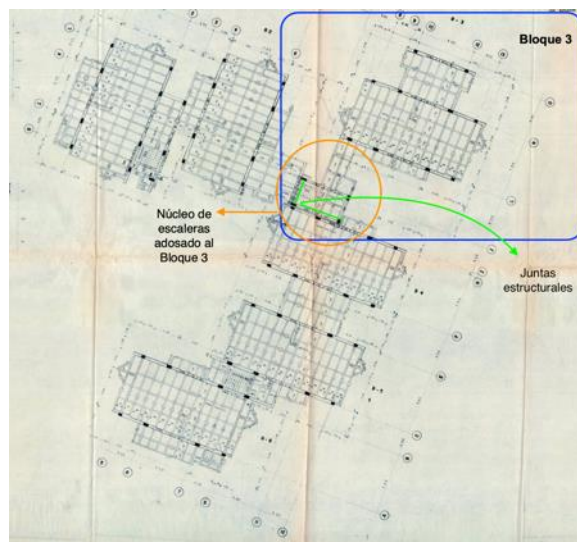
Ilustración 14. Análisis de irregularidad en planta.

que presenta una irregularidad torsional en planta pues el bloque de escaleras se encuentra por fuera del perímetro de la edificación, pero unida a la losa principal por medio de dos nervios, ver Ilustración 14. Como se mencionó desde un comienzo los muros, elementos no estructurales, en esta época no eran separados de las columnas y esto se traduce en falsas rigideces para las columnas, además se evidencian en parqueaderos columnas cortas (Ilustración 15).

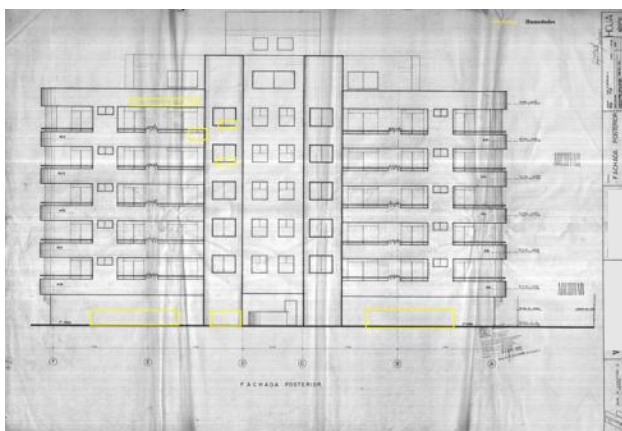
Ilustración 19. Levantamiento Patológico VS.

Al contar únicamente con planos arquitectónicos no fue posible llenar en su totalidad la ficha técnica, pero de la información ya expuesta el inmueble está en **buen** estado tanto estructural como arquitectónicamente. Entre las actividades que se deberían realizar para rehabilitar se destacan: actualizar elementos no estructurales, realizar mantenimiento a la fachada y remodelar los apartamentos.

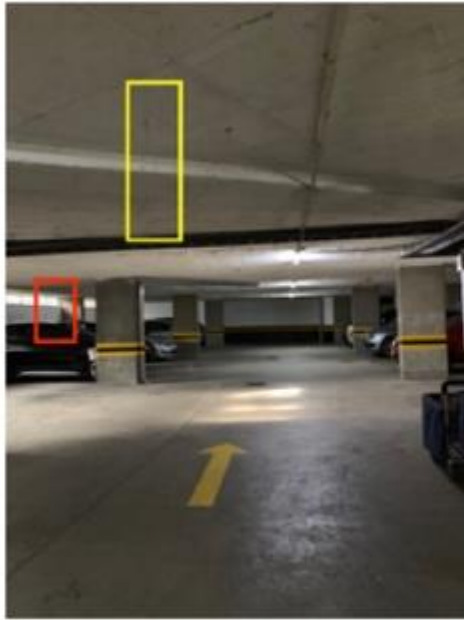
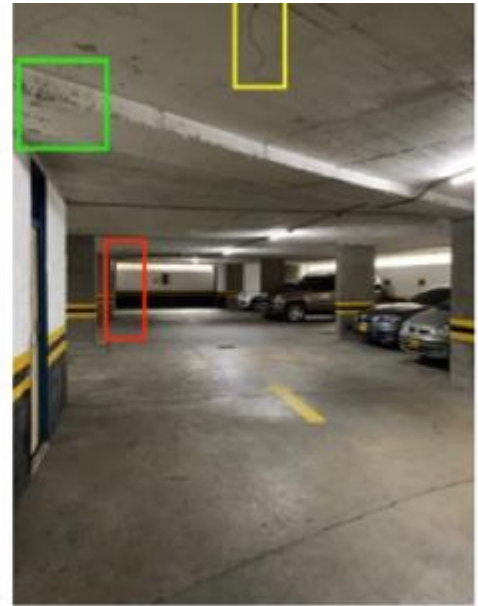
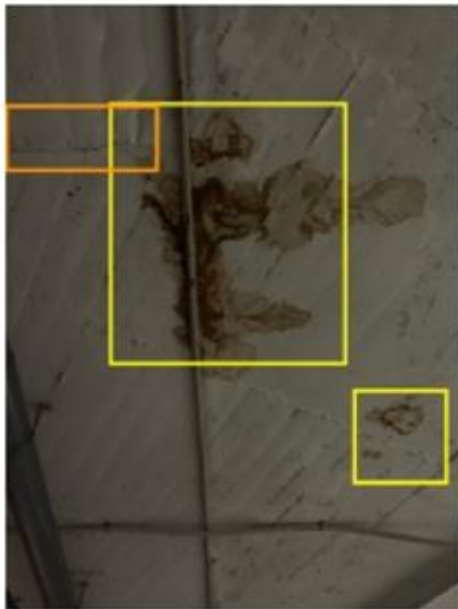
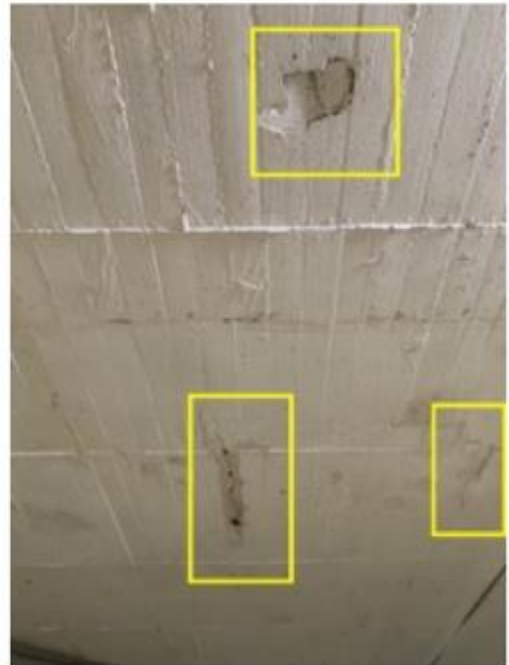
El conjunto residencial B fue diseñado en 1987, está conformado por tres torres de 11 pisos - de los cuales 2 son de parqueadero y 1 corresponde al sótano - se encuentra ubicado en la y fue visitado el 20 de junio de 2019. Estructuralmente la edificación no ha sido modificada, pero se han realizado mantenimientos y remodelaciones en algunos apartamentos. El sistema de pórticos cuenta con columnas de secciones robustas (100 cm x 30 cm y pocas de 60 cm x 80 cm) con luces de máximo 8 m y tiene un sistema de losa aligerada, con casetones de madera permanentes y torta en regular estado. La calificación de "regular" corresponde a la evidencia de fisuras, agujeros y humedades; tal como puede verse en las ilustraciones de la losa. Aunque estos defectos no presentan un riesgo para la edificación, deben aún así ser revisados, pues las fisuras pueden estarse presentando debido a los movimientos de la estructura. En este caso se pensaría que tiene mayor influencia la carga viva a la que está sometida, es decir, el tránsito de los carros. Adicionalmente, en algunos elementos, como vigas, se observan hormigueos (Ilustración 23).

Ilustración 23. Losa B.

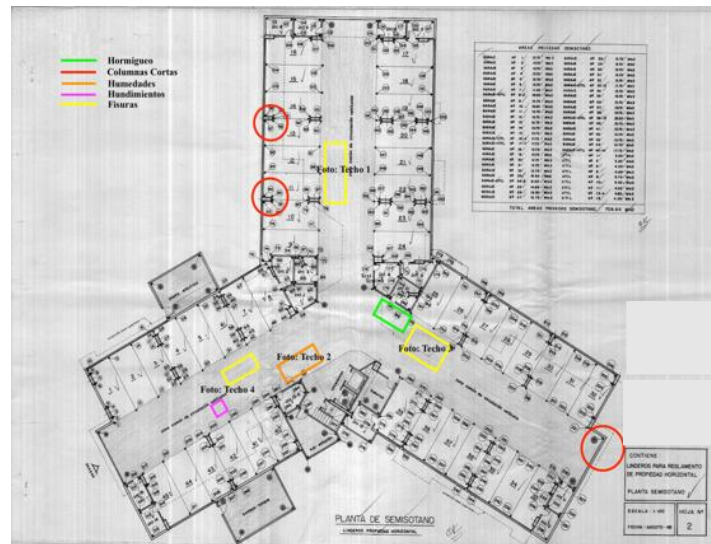
Ilustración 25. Levantamiento patológico B

Al contar únicamente con planos arquitectónicos no fue posible llenar en su totalidad la ficha técnica, pero con la información ya expuesta se califica la edificación en **buen** estado tanto estructural como arquitectónicamente. Entre las actividades para rehabilitar esta edificación para considerarla como nueva se destacan: actualizar elementos no estructurales, realizar mantenimiento a la fachada y remodelar los apartamentos.

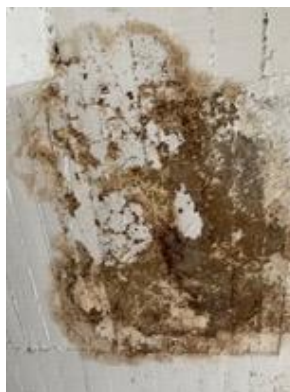
La unidad residencial SMO tiene aproximadamente 31 años, está conformada por dos torres de 9 pisos, 1 corresponde al sótano, se encuentra ubicada en la Calle 6 Sur 43^a-140 y fue visitada el 17 de junio de 2019. Estructuralmente la edificación no ha sido modificada, pero se han realizado mantenimientos y remodelaciones en algunos apartamentos. El sistema de pórticos cuenta con columnas de secciones tanto circulares (50 cm de diámetro) como cuadradas (lado 40 cm) y rectangulares de (80 cm x30 cm), con luces de máximo 7 m y tiene un sistema de losa aligerada, con casetones de madera permanentes con mortero (torta) en regular estado. La calificación de "regular" corresponde a la evidencia humedades y hormigueos como puede verse desde la Ilustración 26, sin embargo las humedades son causadas principalmente por redes hidrosanitarias y zonas que permiten el ingreso del agua, inclusive se pueden ver fisuras superficiales en una de las ménsulas (Ilustración 34), por otra parte el hormigueo brinda información sobre la construcción de la edificación.

Ilustración 26. Humedades en losa SMO.

Al no contar con planos no fue posible llenar en su totalidad la ficha técnica, pero de la información ya analizada el estado tanto estructural como arquitectónicamente es **bueno**. Entre las actividades que se deberían realizar para rehabilitar la misma se destacan: actualizar elementos no estructurales, limpiar fachada, eliminar zonas de humedad y remodelar los apartamentos.

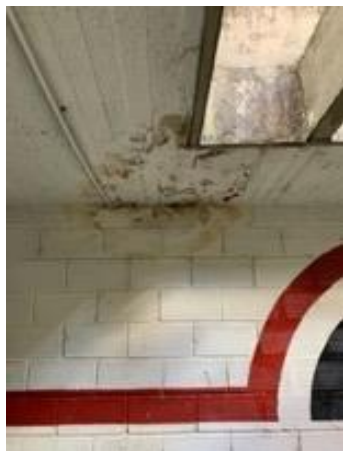
Ilustración 27. Humedades en losa SMO.

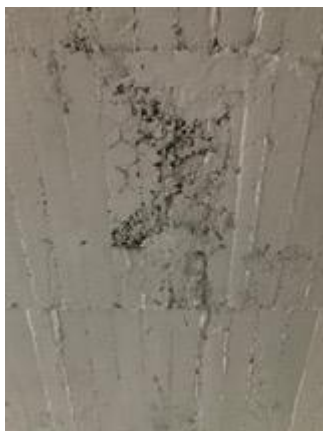
Ilustración 28. Hormiguo en losa SMO.

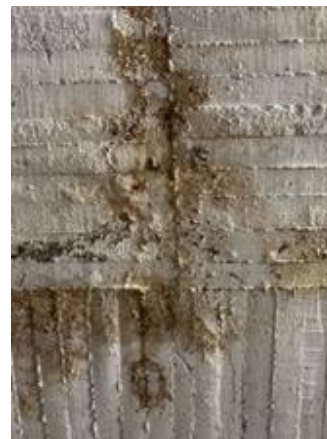
Ilustración 29. Humedades en losa SMO.

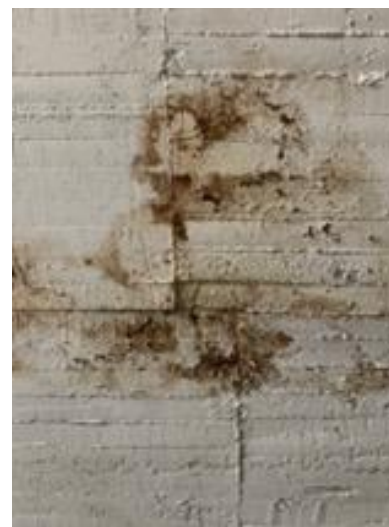
Ilustración 30. Humedades en losa SMO.

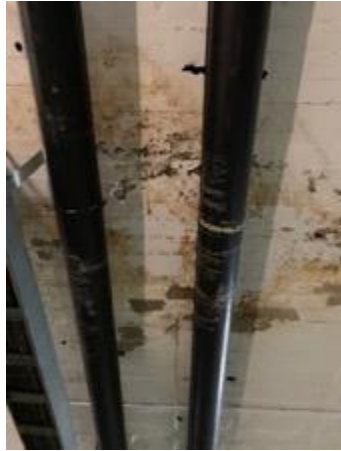
Ilustración 31. Humedades en losa SMO.

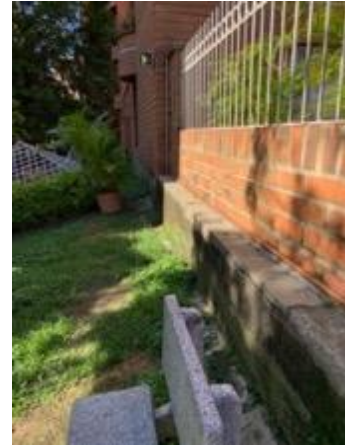
El sótano de la edificación une las dos torres con configuración regular, pero estas se encuentran separadas al igual que las zonas de doble altura que no carga el bloque de 8 pisos, eliminando posibles irregularidades del conjunto. La fachada se encuentra en buen estado, presenta algunas humedades cerca del suelo los cuales se deben a la cercanía con este (Ilustración 33) sin embargo, los residentes evidencian filtraciones de agua cerca de las ventanas por las que se generan humedades dentro de los apartamentos.

Ilustración 33. Humedades en fachada SMO.

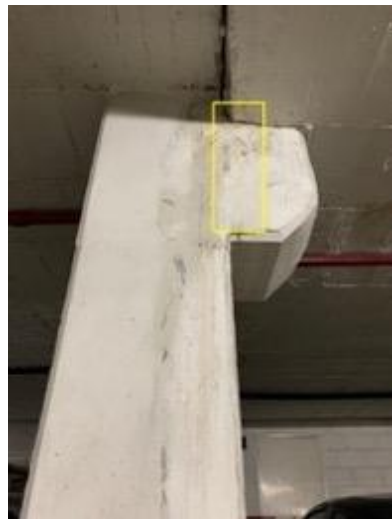
Ilustración 32. Acabados de ménsula SMO.

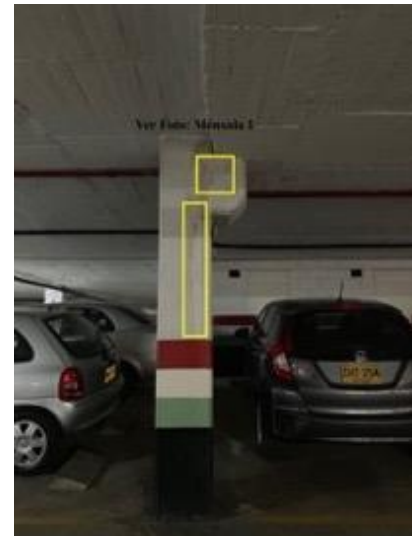
Ilustración 34. Acabados de ménsula SMO.

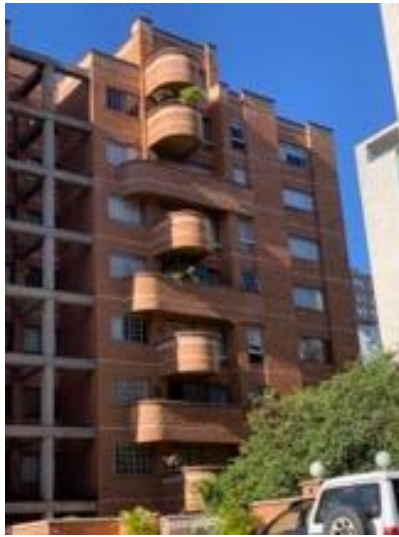
Ilustración 35. Fachada en buen estado SMO.

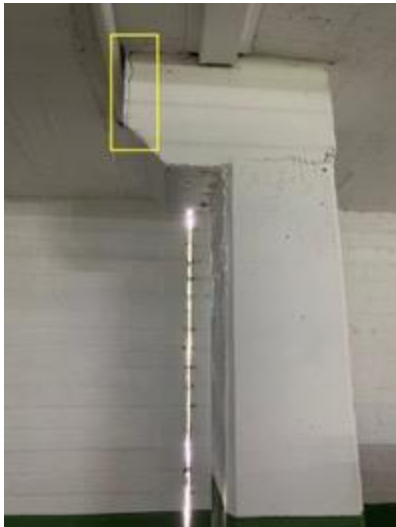
Ilustración 39. Fisura en ménsula VR.

Al no contar con planos no fue posible llenar en su totalidad la ficha técnica, pero de la información ya expuesta se determina que la edificación está en **regular** estado tanto estructural como arquitectónicamente. Entre las actividades que se deberían realizar para rehabilitar esta edificación se destacan: crear juntas entre ménsulas y vigas, actualizar elementos no estructurales, limpiar fachada, eliminar zonas de humedad y remodelar los apartamentos.

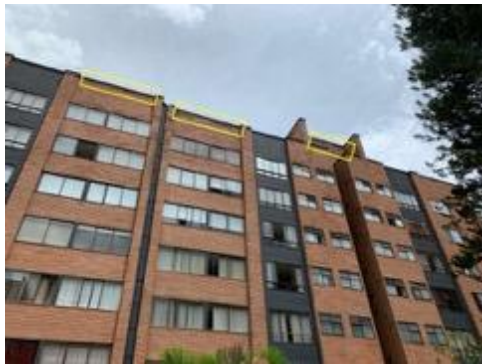
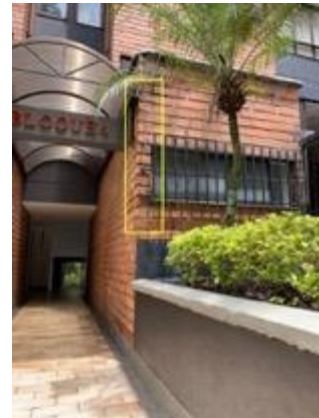
El sótano de la edificación une las torres, pero estas se encuentran separadas por medio de juntas, eliminando posibles irregularidades del conjunto en este sentido; pero al no contar con planos se opta por tomar una decisión conservadora, otorgándole una irregularidad geométrica en altura causada por las terrazas en el segundo nivel. Se observa, además el deterioro en la fachada principalmente en la parte superior de la edificación, donde se ven humedades causadas por la exposición a la intemperie como se muestra en la Ilustración 40.

Ilustración 40. Fachada VR.

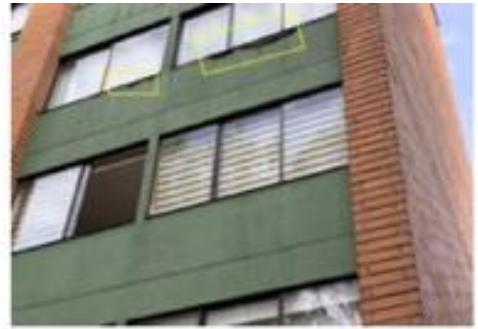
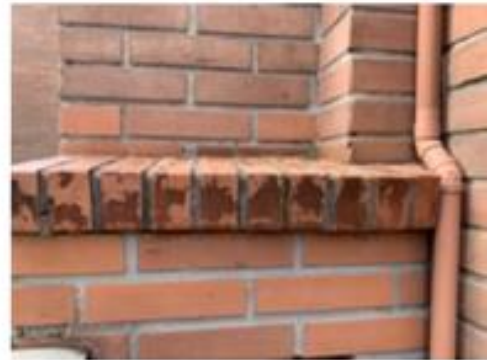
El sótano de la edificación une las torres, pero estas se encuentran separadas por medio de juntas, eliminando posibles irregularidades del conjunto en este sentido; pero al revisar los planos se evidencia una irregularidad geométrica en altura causada por las terrazas en el segundo nivel, que se ve en algunos de los bloques donde $a > 1.3b$ como lo menciona la Norma y esto puede verse en la Ilustración 44. Además, se observaron columnas cortas en los parqueaderos, columnas que únicamente cargan las terrazas y están rigidizadas hasta cierta altura con los muros del parqueadero como puede ver en la Ilustración 41 y la Ilustración 42; estas no cuentan con juntas en ninguna unión columna/muro, por lo que deben ser corregidas en una posible actualización. Se evidencia, el deterioro en la fachada tanto al nivel del suelo como en otras zonas, donde se ven humedades causadas principalmente por la exposición a la intemperie y desprendimiento de la pintura en otras zonas como se muestra en la Ilustración 41.

Ilustración 41. Fachada BC.

De la información inicial y la visita se expusieron las deficiencias encontrarse determinando que la edificación se encuentra en **regular** estado tanto estructural como arquitectónicamente. Entre las actividades que se deberían realizar para rehabilitar esta edificación se destacan: crear juntas entre ménsulas y vigas, actualizar elementos no estructurales, realizar mantenimiento de fachada, eliminar zonas de humedad en parqueadero y remodelar los apartamentos.

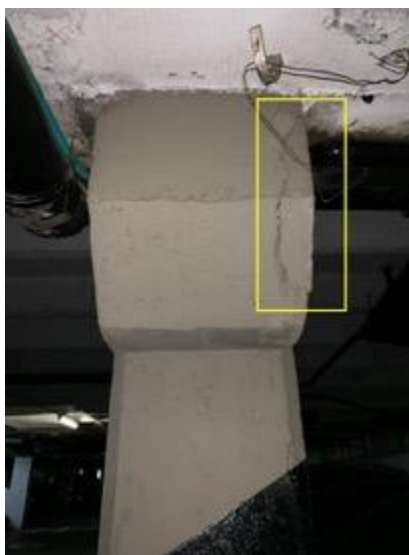
El inmueble BC fue construido aproximadamente en 1984, está conformado por ocho torres de 8 pisos, 1 corresponde al sótano. Se encuentra ubicada en la Carrera 43ª #12 S Sur 190 y fue visitada el 14 de junio de 2019. Estructuralmente la edificación no ha sido modificada, pero se han realizado mantenimientos y remodelaciones en algunos apartamentos. El sistema de pórticos espacial cuenta con columnas de secciones cuadradas de lado 40 cm y rectangulares de 60 cm x 40 cm, con luces máximas de 6.5 m, vigas 30 cm x 40 cm y tiene una losa nervada que trabaja unidireccionalmente, la cual presenta hormigueos – que muestran la calidad de la construcción- y una que otra humedad (Ilustración 42), por otro lado, se evidencian algunos pases dentro de los nervios, práctica que no es bien vista al reducir las secciones de elementos estructurales. La edificación también cuenta con ménsulas, una de estas presenta fisura posiblemente por tracción (Ilustración 43).

Ilustración 43. Fisura en ménsula BC.

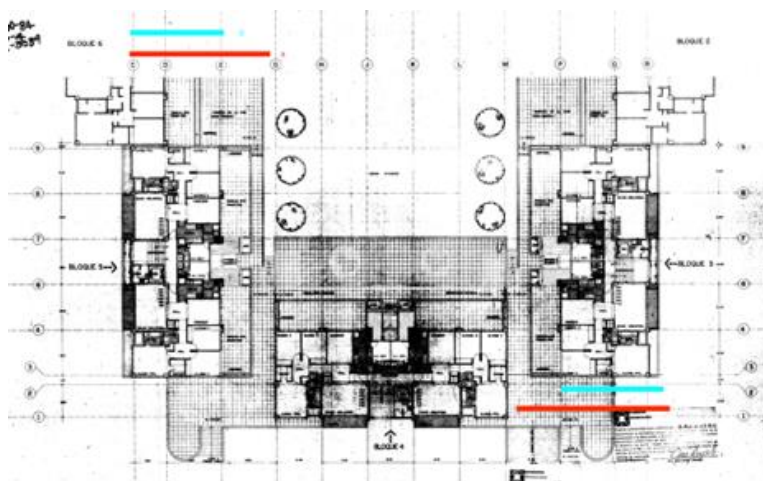
Ilustración 44. Evaluación de irregularidad geométrica de BC.

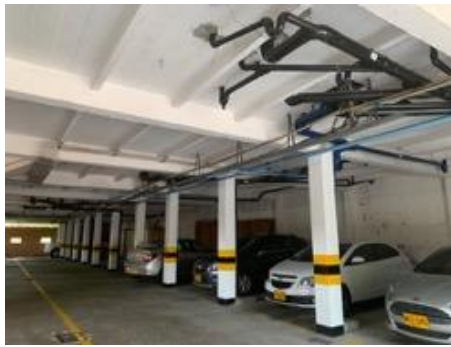
El conjunto residencial fue construido aproximadamente en 1986, está conformada por dos torres de 5 pisos, se encuentra ubicado en la Carrera 35 #16 a Sur 250 y fue visitado el 19 de junio de 2019. Estructuralmente la edificación no ha sido modificada, pero la adición de balcones a la que fue sometida tiene implicaciones estructurales, se han realizado mantenimientos y remodelaciones en algunos apartamentos. El sistema de pórticos es plano, cuenta con columnas de secciones cuadradas de lado 20 cm y 30 cm y vigas de 20 cm x 40 cm con luces de máximo 7 m y tiene un sistema de losa aligerada unidireccional en buen estado (Ilustración 45). De lo visto tendría que analizarse

Ilustración 45. Sistema pórticos VC.

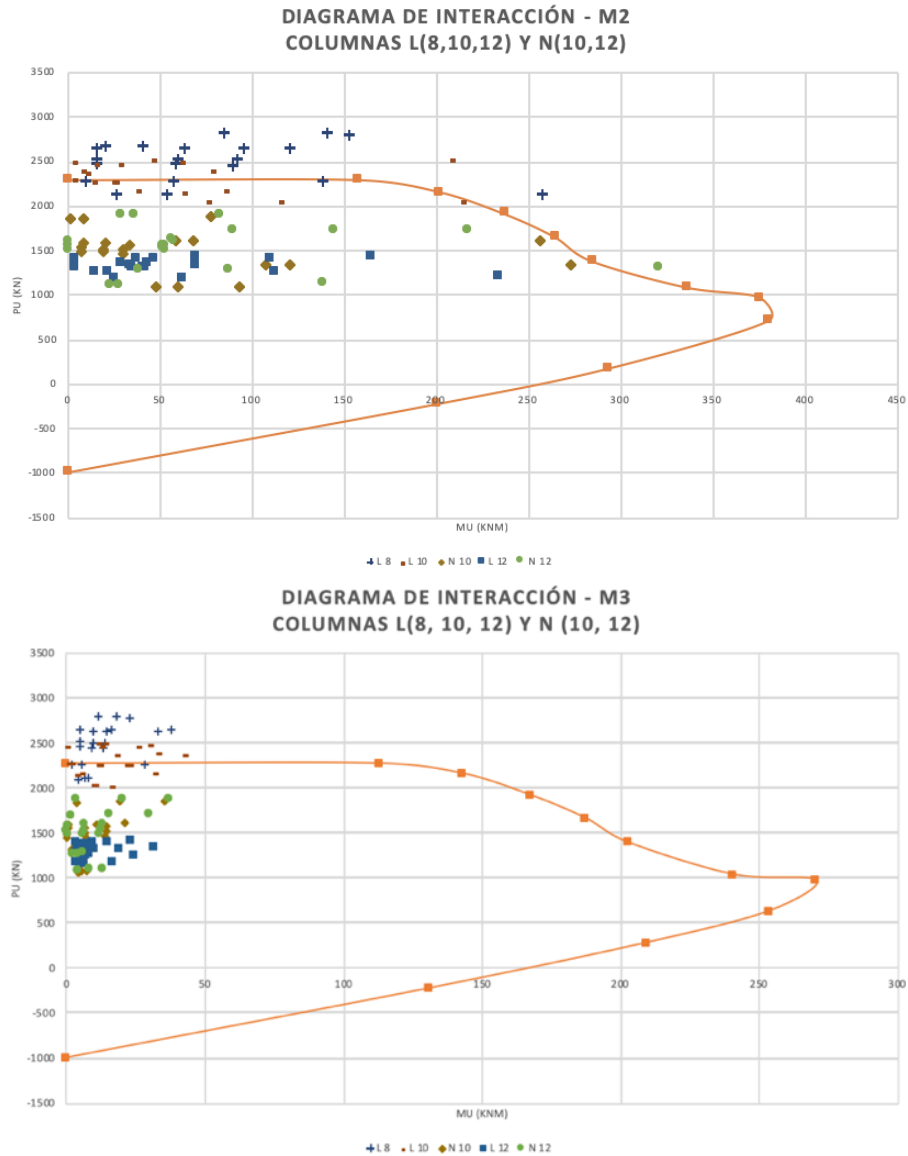
Ilustración 54. Diagrama de interacción columnas L (8, 10, 12) y N (10, 12).

dirección y 30% en la otra y viceversa, los resultados que se obtienen son diferentes en ambas direcciones. A pesar de que se está revisando el trabajo de manera uniaxial, se podría decir que si se verifica en una dirección y no cumple, cuando esté actuando de forma bidireccional los resultados serían más críticos.
