TRABAJO DE GRADO

**DIAGNÓSTICO SOBRE LA INFRAESTRUCTURA EXISTENTE DEL CENTRO
DE ACOPIO EN EL AEROPUERTO DE VILLAVICENCIO, APOYADOS EN LAS
TEORIAS DEL PMI**

BOGOTÁ D.C MAYO 2020

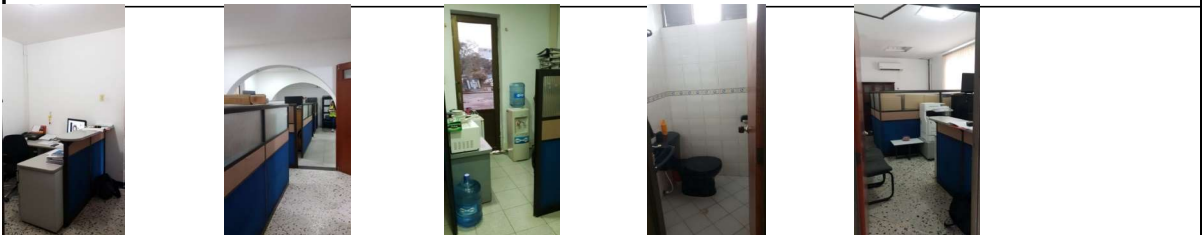
- Actualmente el edificio presenta problemas de filtraciones dado que el tanque está sobre la placa de cubierta y un cuarto eléctrico.
- La visual de la guardia de seguridad es limitada, por tanto debe reubicarse y general una visual de toda la pista.
- La estructura presenta problemas de grietas y fisuras.

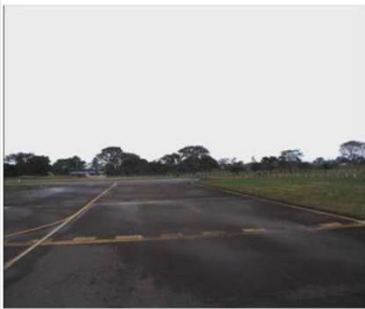
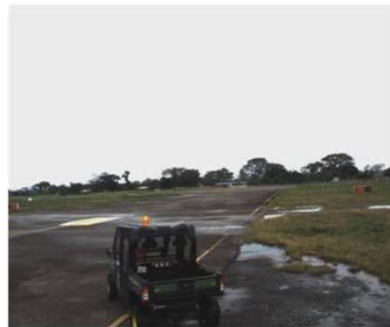
- La señalización horizontal de punto de visado y toma de contacto está en una configuración básica.
- La pintura de la demarcación se encuentra deteriorada y en pintura sin micro esfera, es decir sin retroreflectividad.
