RESTAURACIÓN DE LA FACHADA DEL PALACIO DE PEDRO I

TERCERA FASE, LATERAL IZQUIERDO

Entre los meses de abril de 2010 y enero de 2011 se han llevado a cabo las obras de restauración del lateral oriental de la fachada del Palacio de Pedro I en el Alcázar de Sevilla. Estas obras se han realizado por encargo del Patronato del Real Alcázar de Sevilla con el fin de continuar la restauración de la fachada iniciada en años anteriores. En una fase previa, durante los años 2005 y 2006 se abordaron una serie de estudios sobre su realidad histórica y material, que fueron encargados por el Patronato a la Escuela de Estudios Árabes del Consejo Superior de Investigaciones Científicas, siendo desarrollados por distintos laboratorios y equipos de investigación integrados en la Red Temática de Patrimonio Histórico y Cultural del CSIC, y de la Universidad de Granada. Posteriormente, a lo largo de los años 2007 y 2008 se acometió la restauración del cuerpo central de la fachada¹. Entre los años 2008 y 2009 se restauró el extremo derecho de la misma² y durante el año que acaba de concluir se ha restaurado el lateral izquierdo.

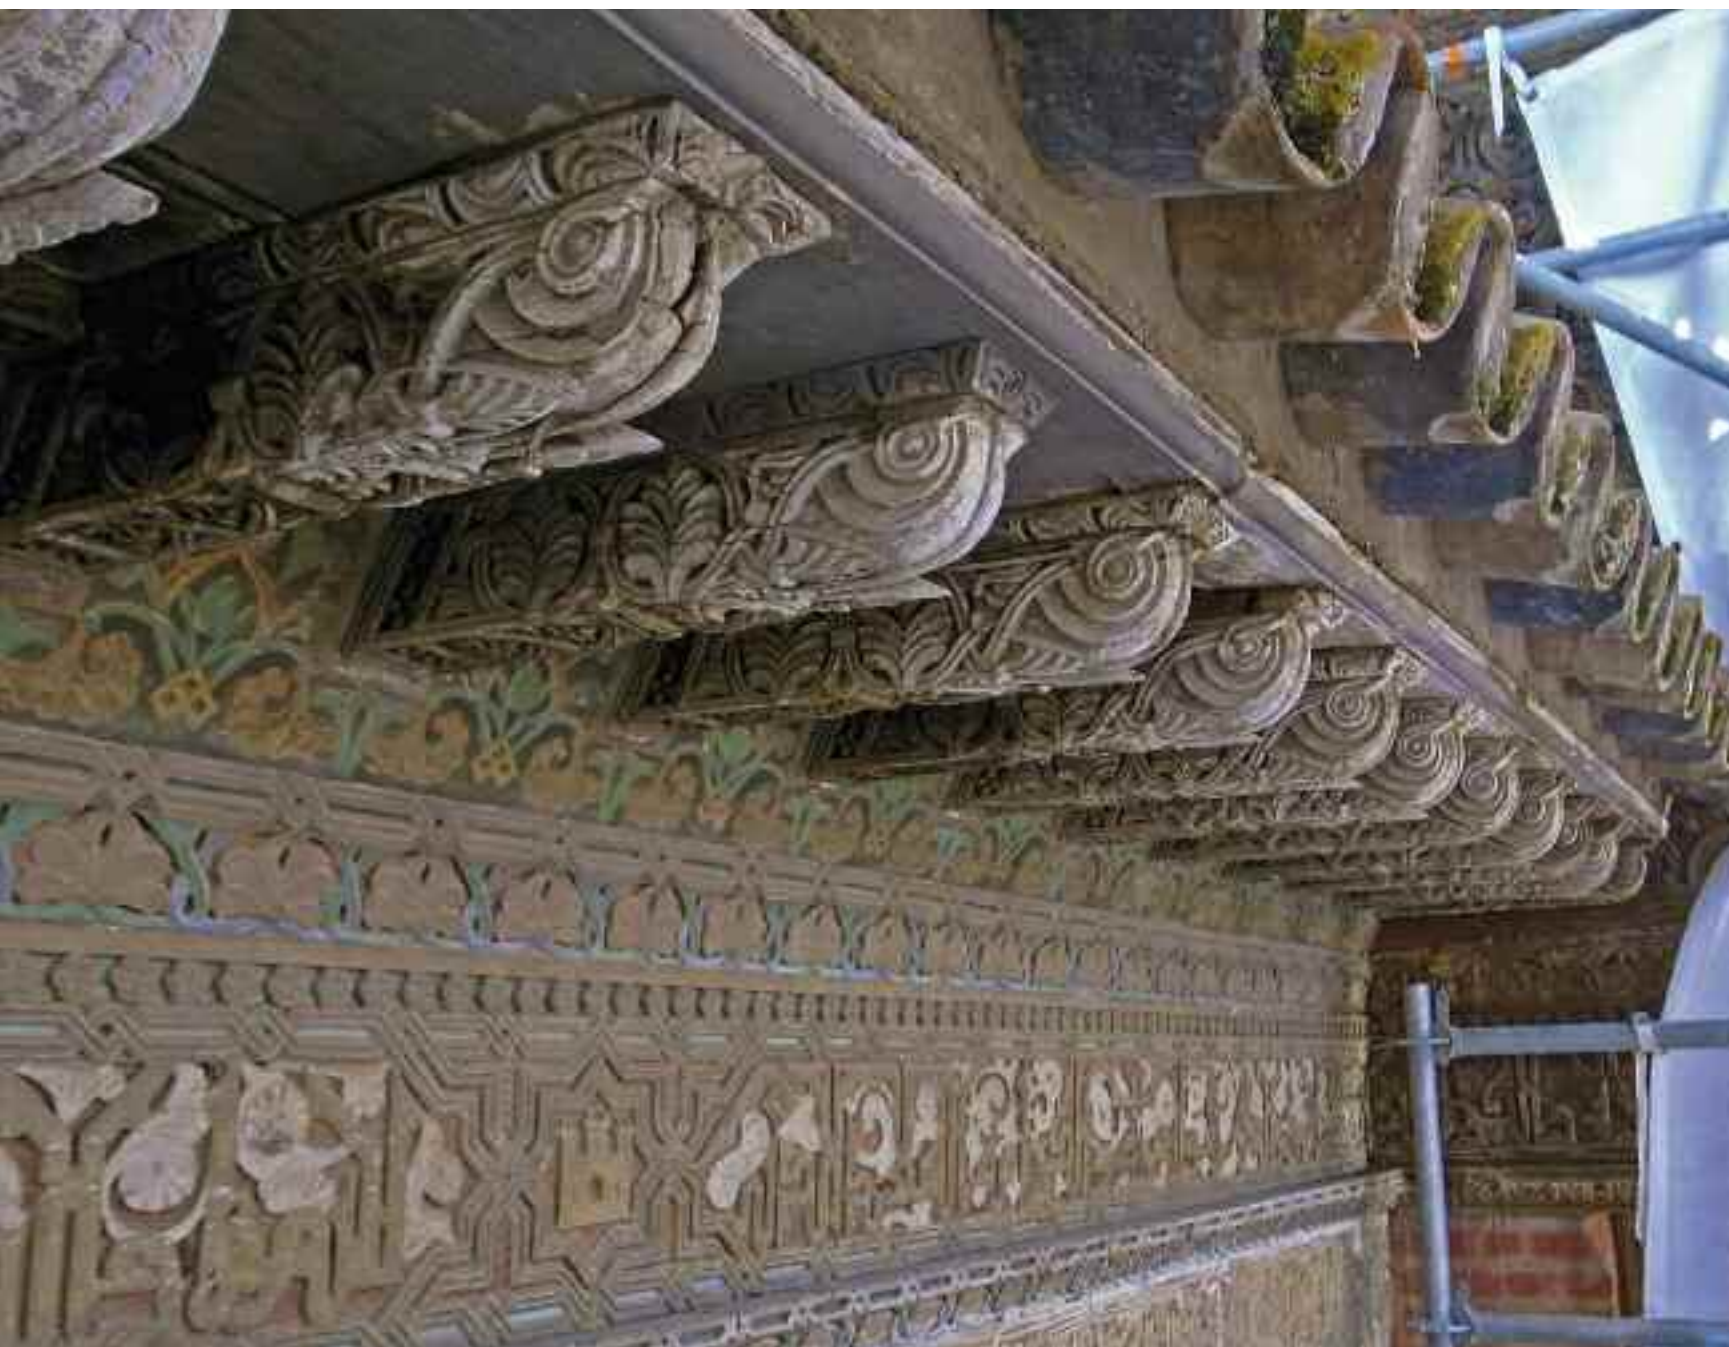
Fig. 33. Detalle de las vigas que soportan el techo de la galería, sin los casetones. Las vigas superiores son las mismas que forman los canecillos del alero

ción de injertos de madera en elementos deteriorados. Junto con esta operación, se ha realizado una revisión de la situación de las maderas estructurales, comprobando su buen estado de conservación. Al igual que sucedía en el lado derecho de la fachada, también aquí todo el alero fue desmontado y remontado de nuevo, seguramente en la restauración acometida en 1845¹⁸. Existen numerosos elementos metálicos de atirantado y fijación, y lo que resulta más significativo, se comprueba que la casi totalidad de los canes fueron sustituidos por piezas nuevas, a diferencia del otro lado en que sólo se sustituyó la mitad¹⁹.

Tratamiento de las maderas de la estructura de la galería (Fig. 9 y 33) incluyendo la limpieza, imprimación superficial e inyección de antixilófagos y biocidas y consolidación e inser-

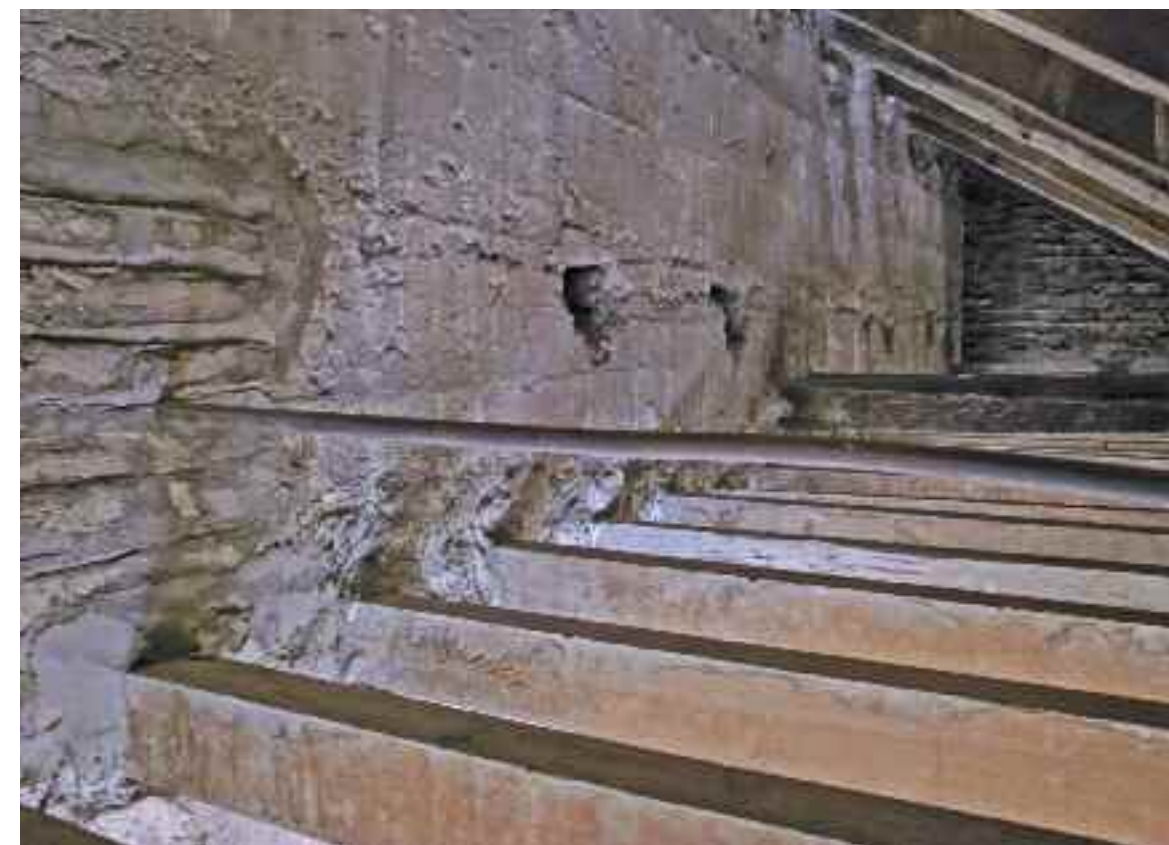
Fig. 9. Estructura de la cubierta de la galería. Las vigas inferiores son las que forman los canecillos

vos, cuyas piezas presentan notable longitud, anclados en el muro trasero de la galería, igual que lo estaban todos los sustituidos del otro lado (Fig. 9).

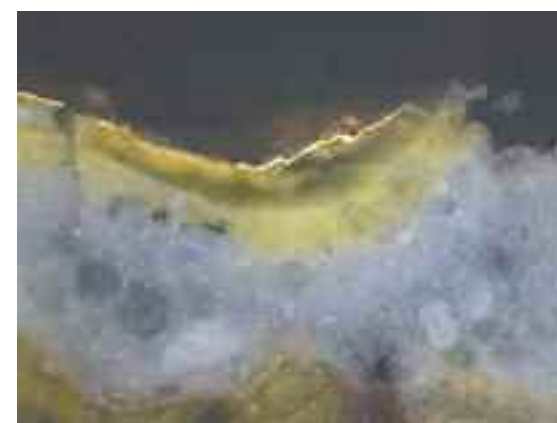
De arriba a abajo.
Fig. 17. Estratos dorados: corlas y oros

Llegados a este punto hay que decir que el color que presenta una mayor cantidad de superficie en los tres aleros es el dorado, ya sea mediante el uso de láminas de oro aplicado con una mezcla de barnices óleo-resinosos ya sea mediante corlas (Fig. 17). Junto al dorado el color más utilizado en la última policromía es el verde que suele sustituir a estratos de azurita precedentes (Fig. 18).

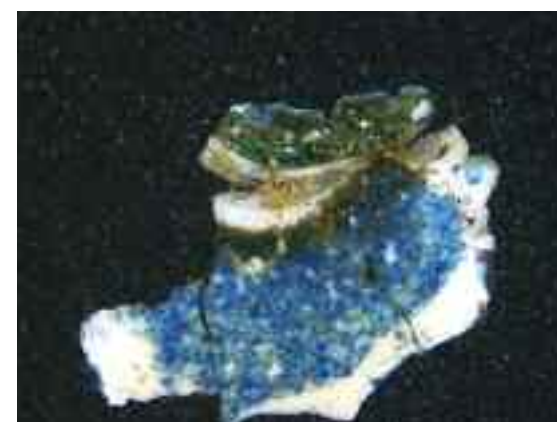
Fig. 18. Verdes esmeralda que sustituyen a azules de azurita

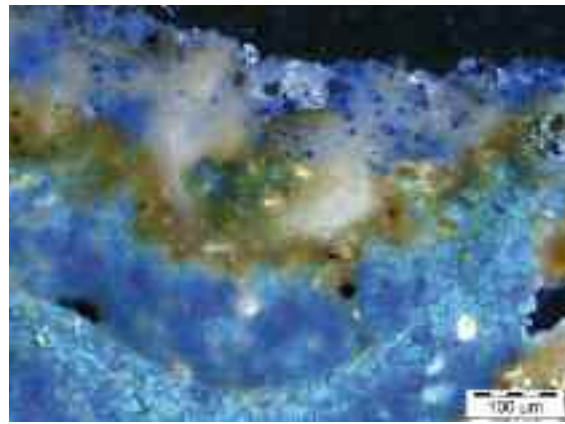
De arriba a abajo.
Fig. 19. Estratos consecutivos
de azurita sintética

azul de azurita en el primer estrato pictórico y ésta suele ser sintética (Fig. 19); por el contrario, no está presente el pigmento rojo de plomo en ninguna de las muestras estudiadas hasta el momento.

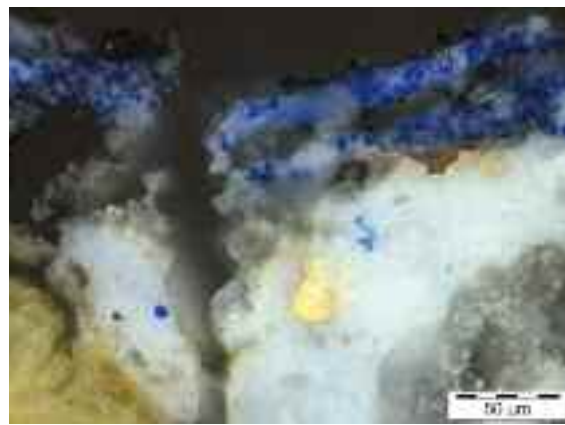
Fig. 20. Ultramar con oro

Con respecto a los estratos de azurita, en la zona de la epigrafía se localiza este pigmento en una capa muy profunda, situada antes de la de blanco de plomo. Este estrato azul se oculta en una intervención posterior por otro azul verdoso constituido por azurita y malaquita en proporción equivalente. Siguiendo con los pigmentos de color azul, también se ha podido observar que en ambos cuerpos laterales hay gran cantidad de azul de ultramar sintético y que en todos los casos está situado en estratos superficiales. Este pigmento tiene la peculiaridad de presentarse, en un número considerable de muestras, unido íntimamente con un acabado metálico de oro (Fig. 20). El azul ultramar también se identifica, aunque en menor proporción, como color final.

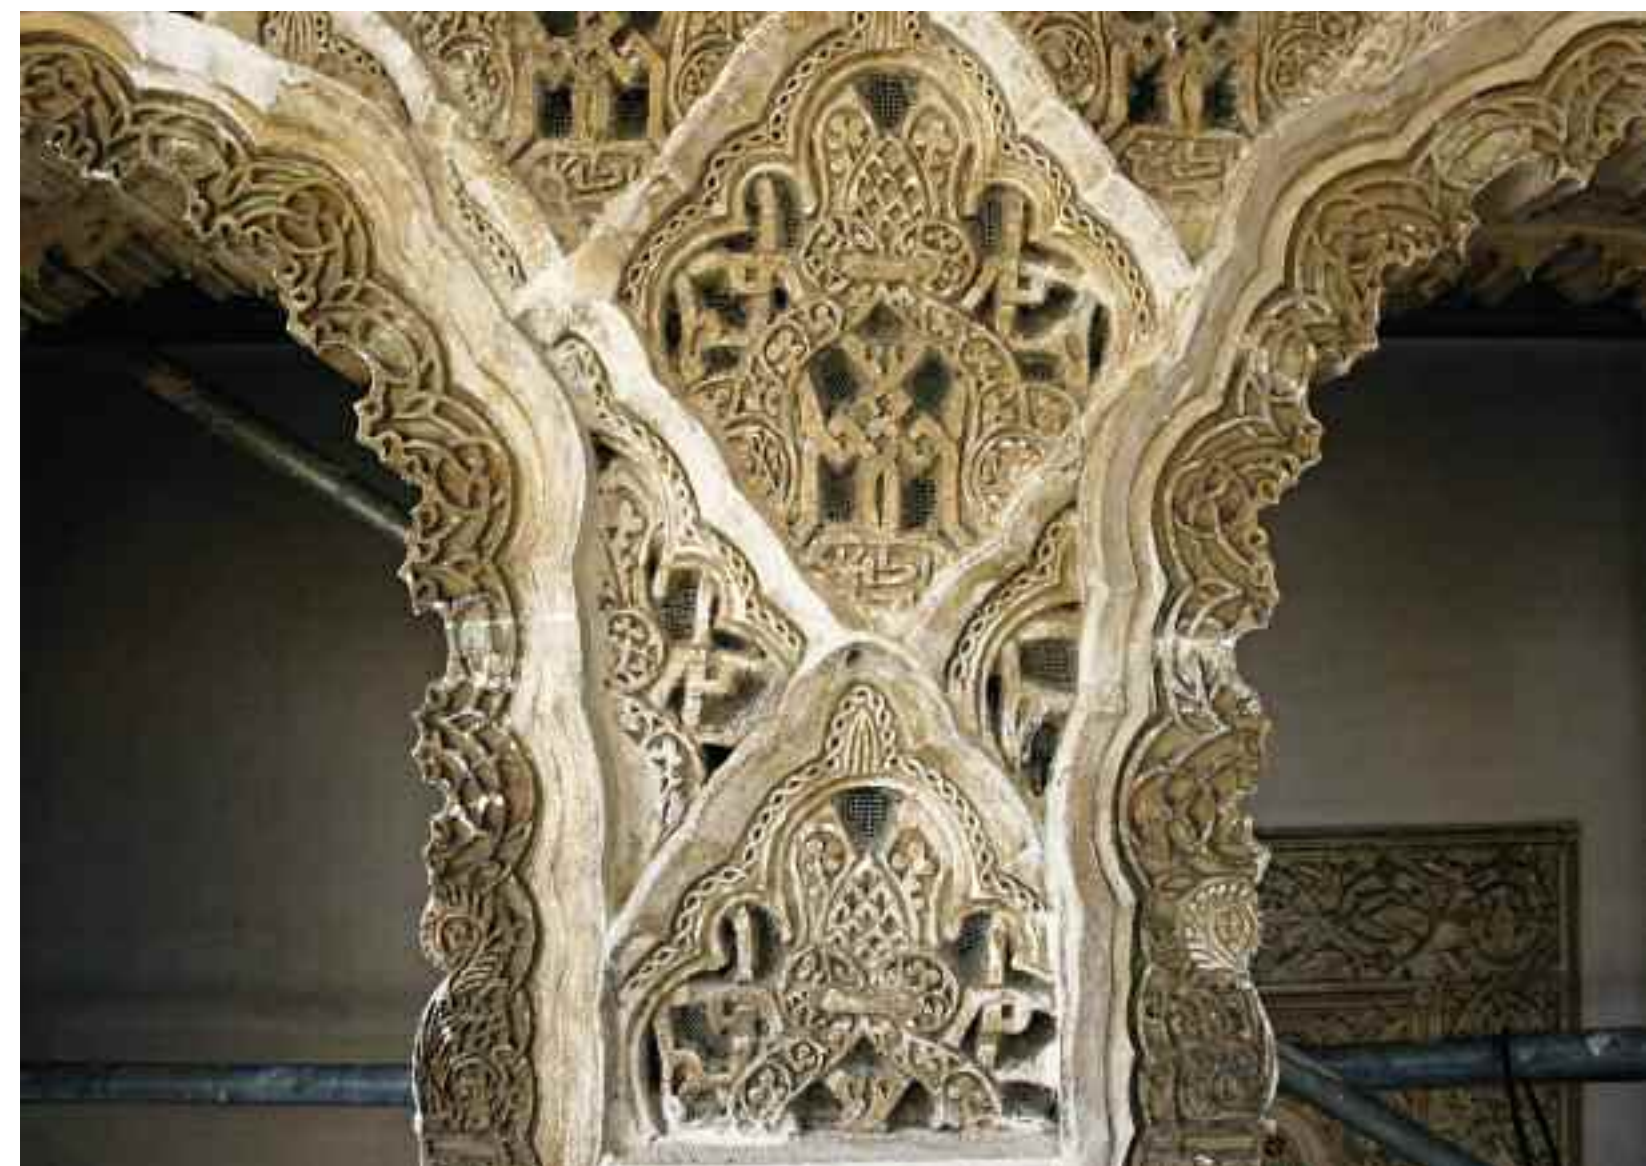
Las yeserías del cuerpo alto presentaban diversos problemas (Fig. 22), tales como suciedad general, sobre todo por acumulación de polvo, pequeñas grietas y en algún caso peligro de desprendimiento de las piezas y pulverulencia de los restos de policromía (Fig. 23). Se ha procedido a afianzar las uniones de los distintos elementos y al sellado de las juntas con materiales que garantizan la homogeneidad de la obra. Algunas de las placas que forman la *sebka* estaban desprendidas y ha sido necesario desmontarlas

Fig. 23. Detalle de la yesería. Se aprecian las telas metálicas colocadas en fecha desconocida para impedir la entrada de insectos y aves

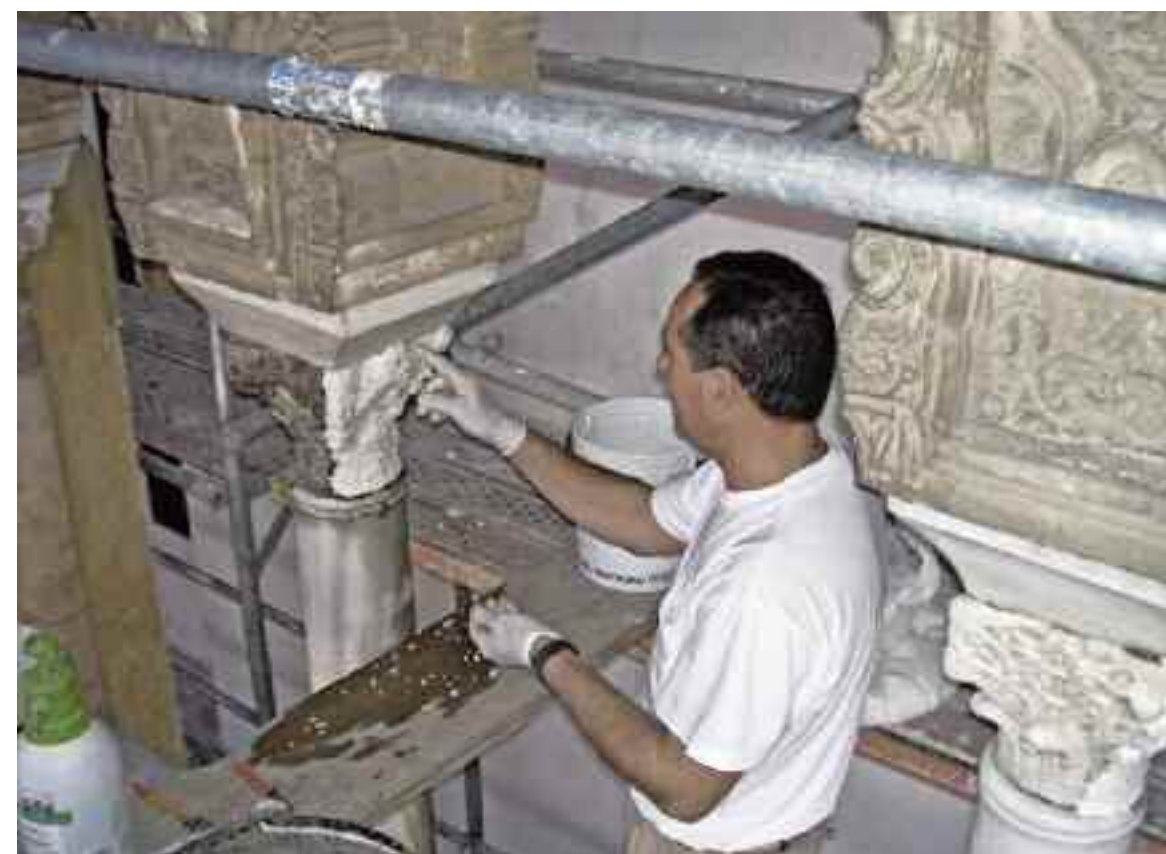
Fig. 26. Limpieza de uno de los capiteles de mármol mediante papetas de celulosa con disolventes

limpieza se realizó mediante agua y detergentes neutros y en las zonas en que fue necesario, mediante la aplicación de papetas de celulosa impregnadas en disolventes inocuos para la piedra (Fig. 26). Se han reparado las antiguas reposiciones de material, hechas algunas con morteros incompatibles, en cuyo caso han sido eliminados y sustituidos por otros morteros a base de cal, sellando las fisuras y grietas existentes con estuco y pegando algunas piezas sueltas del capitel. Finalmente se han consolidado con silicato de etilo aplicado con brocha e hidrofugado con Tegosivin®.

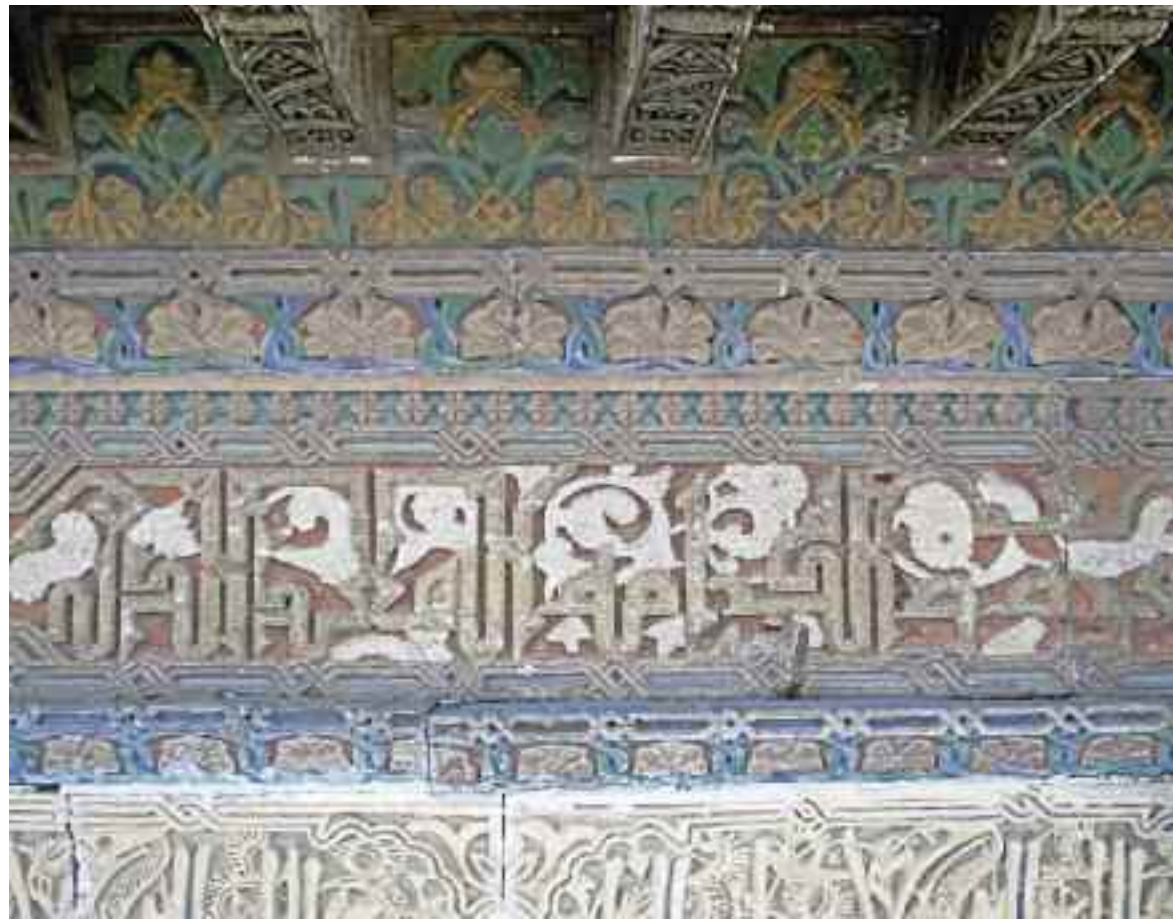
Fig. 27. Alicer del alero antes de su restauración

A continuación se realizó la fijación de estas capas como actuación imprescindible, dado el estado en que se encontraban (Fig. 27 y 28) que hacía imposible cualquier otra acción sin que supusiera el peligro de desprendimiento de la policromía. Esta fijación se ha realizado con cola animal aplicada en caliente y mediante presión con espátula caliente, que permitía devolver las capas deformadas a su situación original. En algunos casos esta solución hubo que aplicarla sucesivas veces por el estado de deformación que presentaba la capa pictórica y su base. Este proceso ha constituido más de la mitad del trabajo de restauración, hasta conseguir que todos los estratos quedaran de nuevo bien adheridos al soporte.

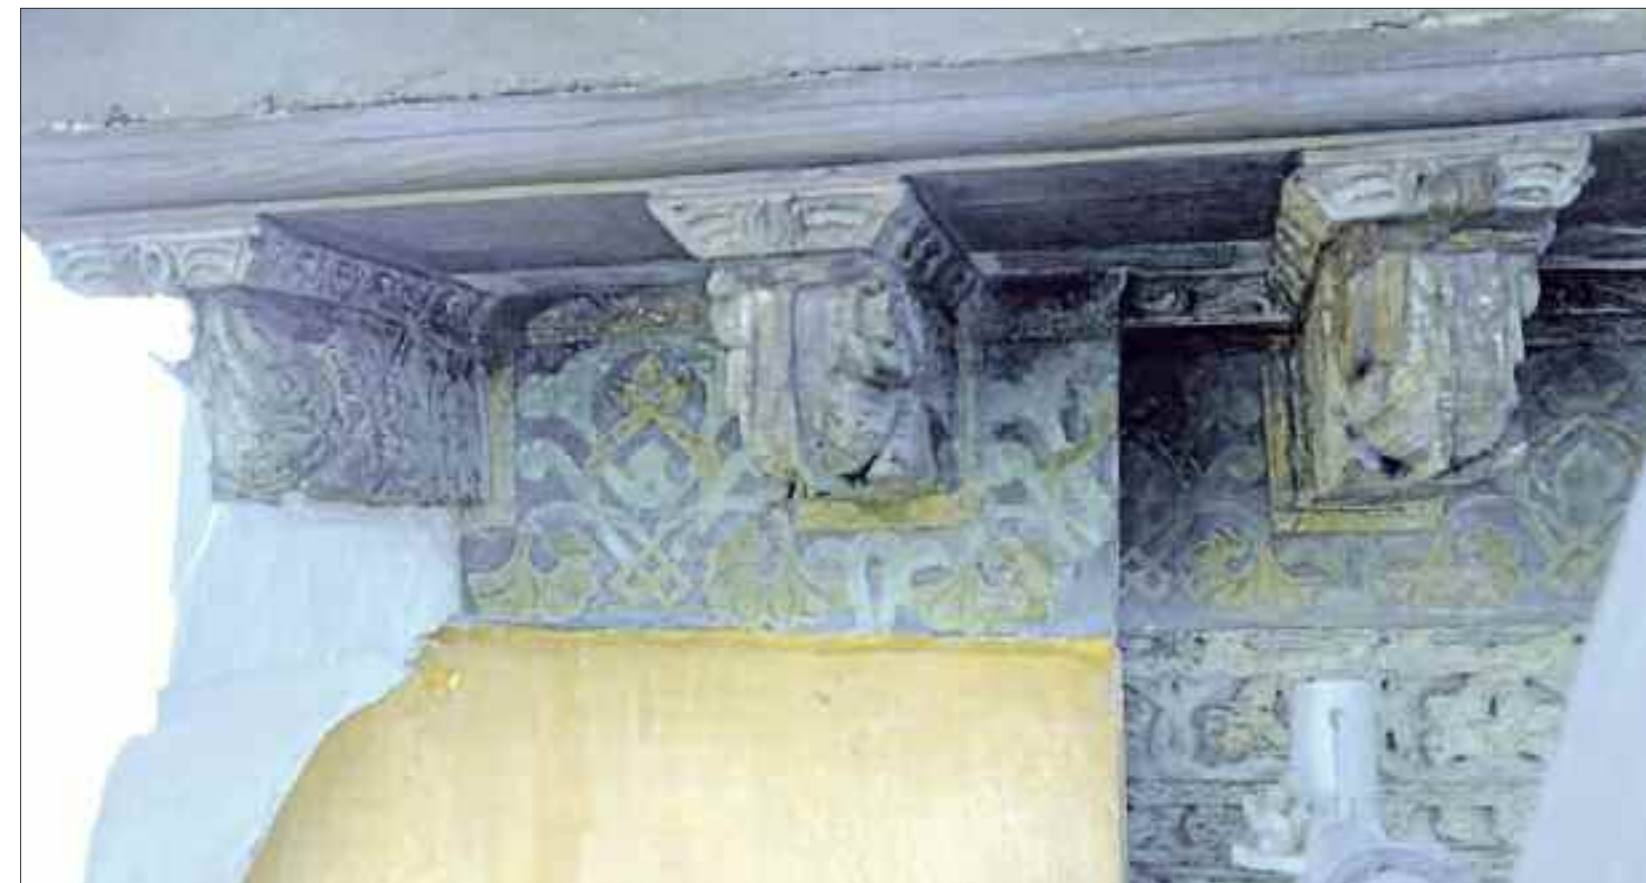
De arriba a abajo.
Fig. 28. Detalle de los canecillos del alero antes de su restauración

Fig. 29. Detalle del final del alero realizado con pintura sobre enlucido de mortero

Hay que reseñar que en el extremo izquierdo existe una zona en que el arrocabe se prolonga en forma de imitación pintado sobre la pared (Fig. 29). Aquí se procedió a la fijación del estrato pictórico y de su soporte mediante inyección de resina, añadiéndole como carga dos partes de cal y tres partes de yeso fino. Tras ello se practicó una limpieza mecánica y química con agua, trietenolamina y amoníaco en proporción de 1/7/0,5, lo que permitió que los colores recuperaran su brillantez original. Después se hizo la reintegración cromática, mediante *rigattino* dándole el tratamiento de protección final similar al aplicado en el resto del alero.

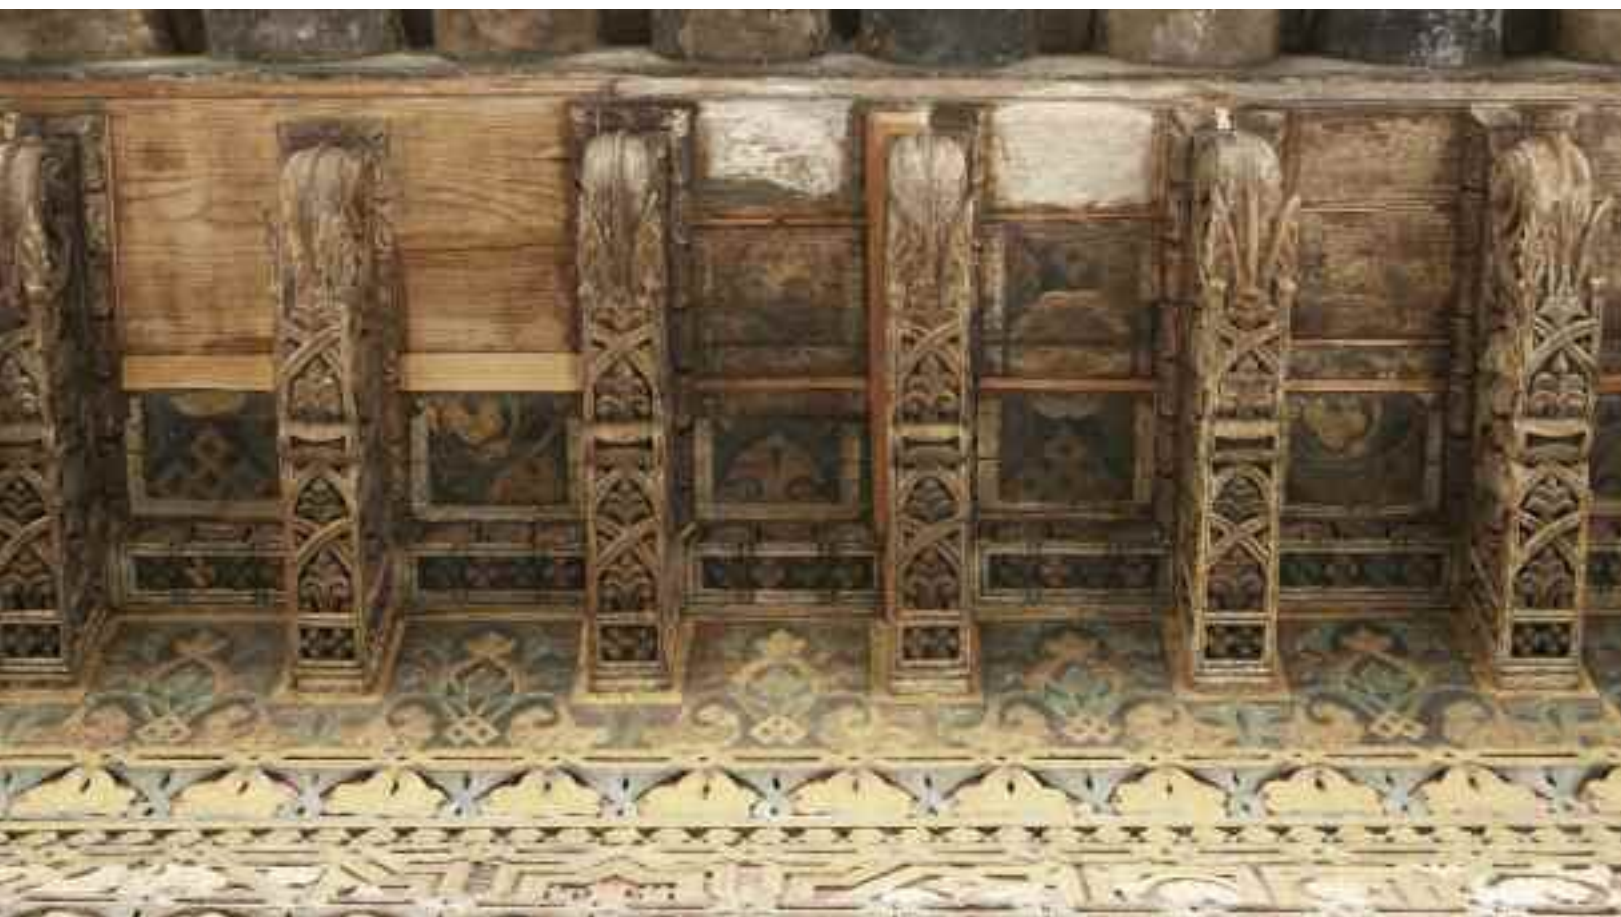
Fig. 30. Detalle del sofito del alero después de la limpieza y reintegración de la madera

leno, hasta lograr que el soporte de madera adquiriera la debida solidez. El soporte de madera se ha reintegrado con los siguientes criterios: las pequeñas lagunas se rellenaron con resina epoxi mientras que en las pérdidas de mayor tamaño se injertaron piezas de madera bien curada y previamente tratada. La mayor parte de estas operaciones ha tenido que realizarse en los canecillos, sobre todo en sus testas, por ser las partes más expuestas a las acciones de la intemperie. Del mismo modo, las pequeñas fisuras se han rellenado con resina mientras que en las de mayor tamaño se introdujeron finas láminas de madera de pino curada. En todas estas operaciones se utilizó como adhesivo acetato de polivinilo, salvo en la fijación de algunas piezas originales desprendidas en que se usó resina epoxi (Fig. 30). Se ha procedido también a eliminar todos los elementos metálicos no necesarios y los que se han respetado han sido tratados con ácido tánico para inhibir su corrosión previa limpieza de óxidos.

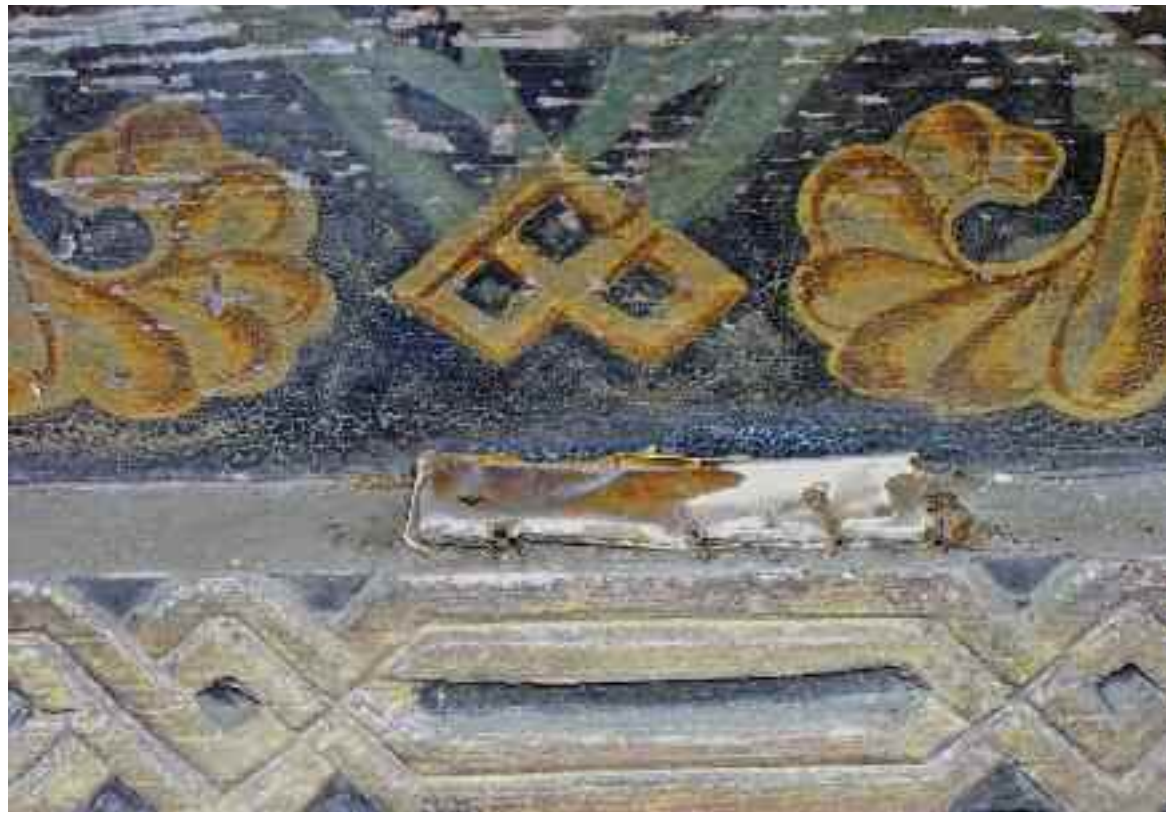
Un descubrimiento de interés que se ha producido en el transcurso de esta fase de obras ha sido el de un escrito dejado por uno de los operarios que intervino en la restauración de finales del siglo XIX en el alero de este lado oriental (Fig. 35). El escrito está hecho a tinta con letra de buena caligrafía sobre una hoja de papel amarillento de tamaño cercano a A5, con orla de luto en una de sus caras (Fig. 36). Se plegó cuatro veces y se envolvió dentro de una especie de funda de papel encerado (Fig. 37) que quedó claveteado por sus bordes en la cara superior de la tocadura que remata la parte alta del alicer del alero (Fig. 38).

Fig. 38. Detalle de cómo apareció el escrito con su envoltura
