## Análisis estructural avanzado del Templo de Huaytará-Huancavelica, Perú

**TRABAJO FINAL DE MASTER**

**Análisis estructural avanzado del Templo de Huaytará-Huancavelica, Perú**

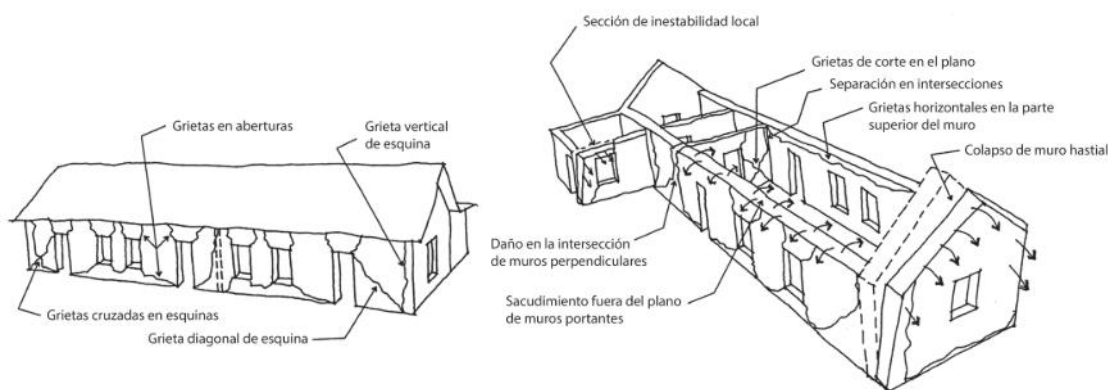
Sin embargo, al tratarse de un material frágil y su baja resistencia a la tracción son vulnerables a terremotos. Los muros son los elementos estructurales principales de los edificios de tierra y su vulnerabilidad sísmica es el resultado de las grandes fuerzas inerciales producidas por su masa considerable y de su resistencia a la tracción extremadamente baja, que produce fallas de tipo quebradizo y que puede resultar en un colapso repentino. (P. B. Lourenço & Pereira, 2020; Torrealva, 2012). Las fallas mas frecuentes son en el plano de las partes del edificio (fallas por sacudimiento, deslizamiento, agrietamiento diagonal y aplastamiento de la base), así como fallas fuera del plano, debajo de las líneas de rotulas de flexión, que suele aparecer en la base o a alturas intermedias.(P. B. Lourenço & Pereira, 2020).

Fig. 8. Dibujo de estructuras de adobe que muestra la deformación del edificio y el daño típico de los muros estructurales. (P. B. Lourenço & Pereira, 2020)

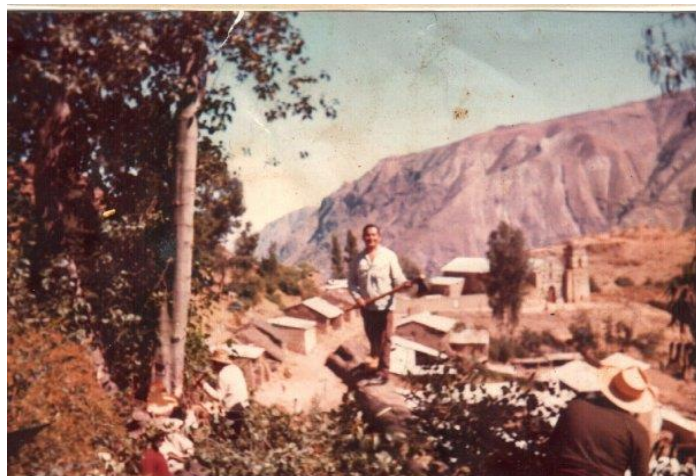
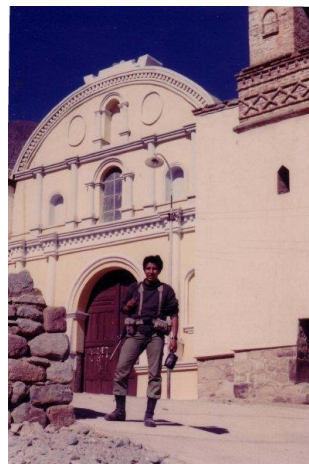
Fig. 16. Fotografías de las décadas de 1980 -1990 de la iglesia de Huaytará, "Mario Ibáñez" (2020). Facebook. Imagen 26 de abril del 2009. <https://acortauri.com/dcGmt>

En la época más convulsa del conflicto armado interno (1980-1995) esta región por su posición estratégica y su cercanía a las zonas de conflicto fue testigo de actos terroristas, enfrentamientos entre los miembros de Sendero Luminoso y el Ejército peruano, tales como lo detalla en los informes de la comisión de la verdad (CVR), es durante este periodo que la iglesia de San Juan Bautista, sufre un deterioro progresivo.

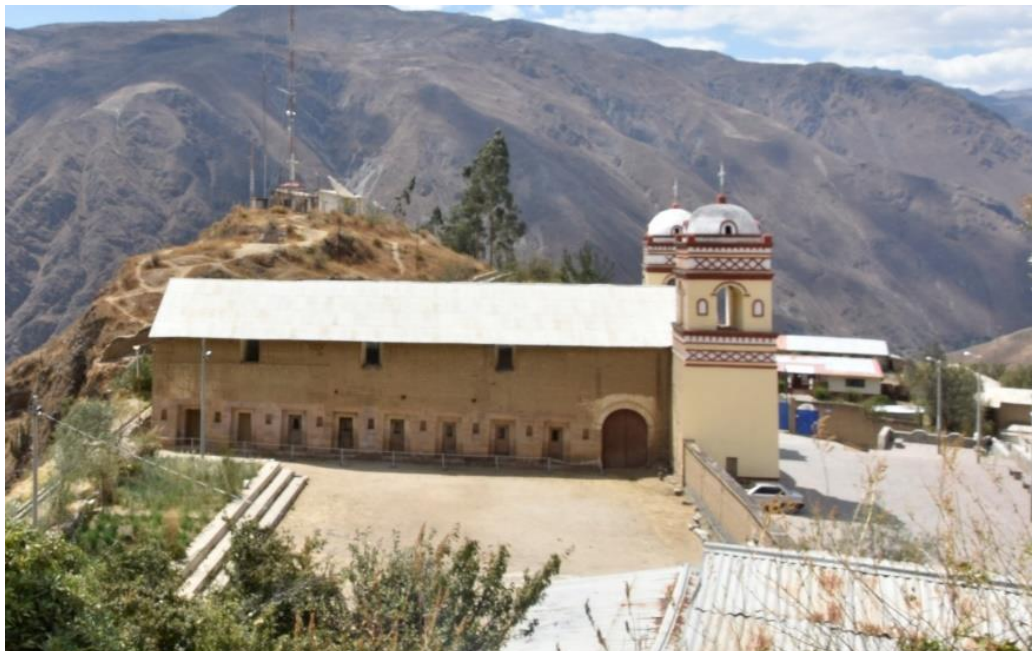
Fig. 20. Vista actual de la Iglesia San Juan Bautista de Huaytará (octubre 2019).

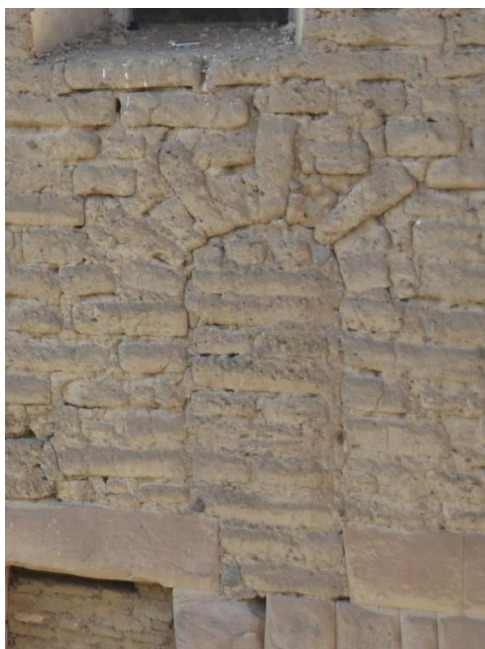
Fig. 46. Vista de entrada clausurada en la pared Norte de la iglesia San Juan Bautista.

Sobre un segundo nivel a 6.10 m del piso sobre el muro de adobe se encuentra las tres ventanas rectangulares de 1.34 m de lado separadas simetricamente. Debajo de estas ventanas se ha observado unas entradas tipo arco clausuradas con Adobe. Probablemente eran las ventanas construidos inicialmente que fueron clausurados cuando se elevo la cobertura a su posición actual.

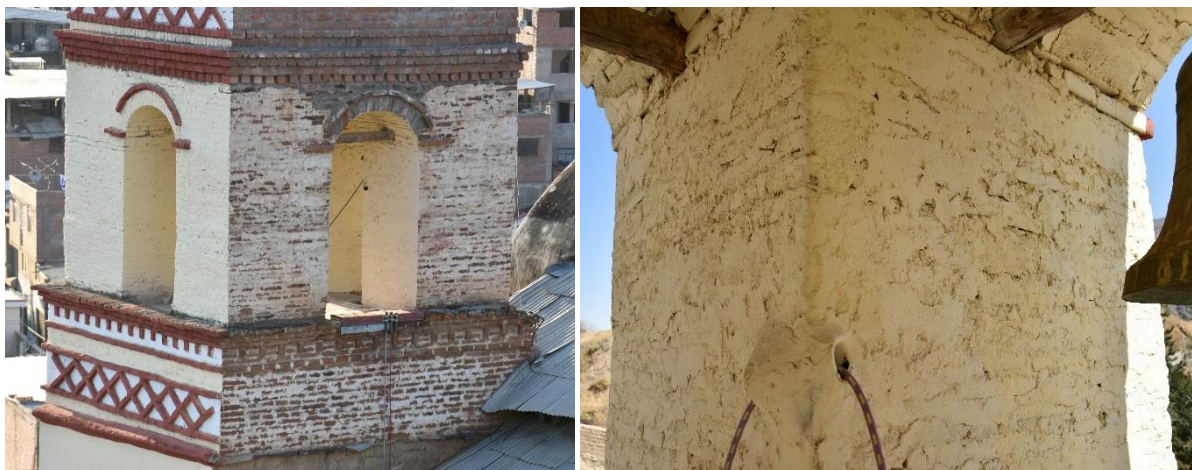
Fig. 56. Mampostería de ladrillo antiguo

Este tipo de material se encuentra ubicado en segundo tramo de la torre Norte, identificado con el color verde de la Fig. 55, se caracteriza por ser una mampostería conformada por unidades de ladrillo de 25 x 13 x 5 cm y mortero de cal, estos materiales datan de la década de 1930, sobre esos años no existía un control de la calidad de los materiales y su construcción en obra por lo que se puede suponer que eran artesanales, su procedencia por su cercanía e información oral de los pobladores es la ciudad de Pisco, donde existía hornos de ladrillos de arcilla y canteras de Cal. El transporte de Pisco hacia Huaytará en esos años era accidentado por una vía afirmada el cual sin duda ha desgastado y afectado las propiedades físicas y mecánicas de las unidades de ladrillo.

El mortero no es uniforme, varía de 5 mm a 15 mm presentando partes erosionadas. Se puede observar detalles arquitectónicos elaborados de ladrillo, estos no se han incluido en su caracterización.

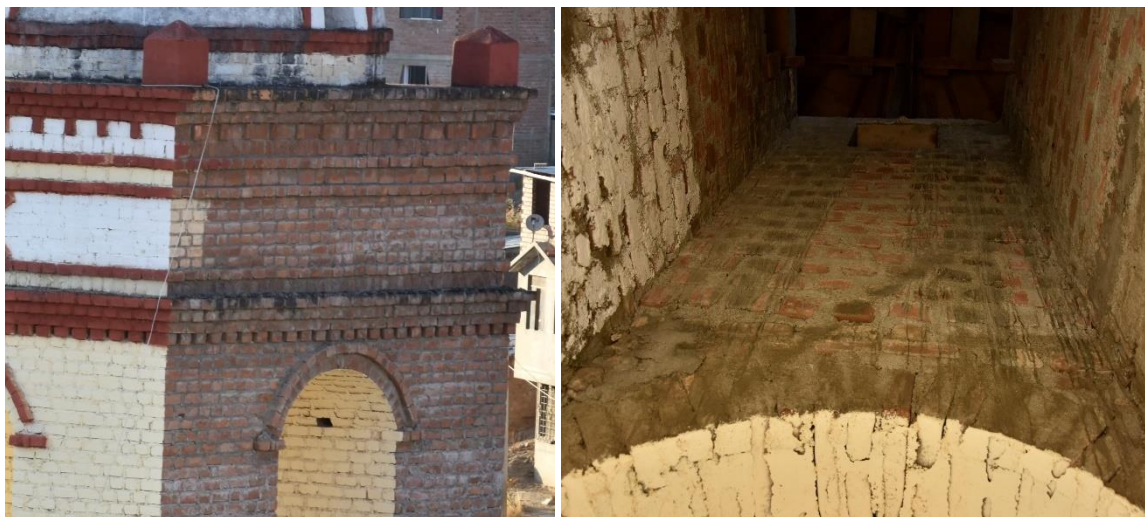
La unidad de ladrillo tiene por dimensiones  $0.21 \times 0.12 \times 0.086$  m, encontrándose variaciones de hasta 0.5 cm en sus unidades. Los espesores del mortero de cemento y arena muy variables encontrándose incluso en algunos sectores la inexistencia de estos en las juntas, lo cual prueba su baja calidad al momento de su construcción. La zonificación está indicada en Fig. 57, con el color Rojo.

Fig. 57. Mampostería contemporánea de ladrillo artesanal y mortero de cemento - Arena.

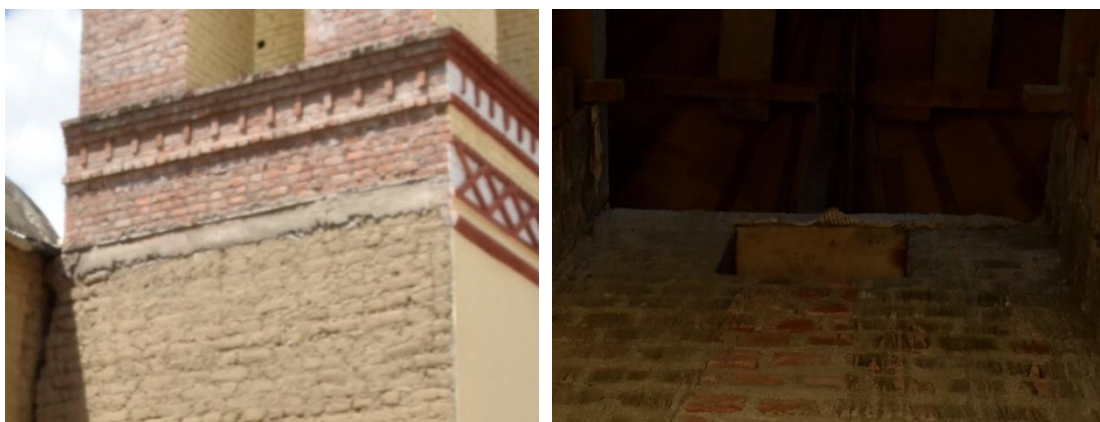
A partir de la últimas reformas de la década del 1990 se inició la colocación de hormigón en la estructura tanto como losas en los techos de ambas torres y en la unión entre la primera parte de la torre Sur construida de adobe y el segundo tramo de mampostería de ladrillo. Este último sirvió además como un solado sobre el que se asentaron los ladrillos. No se han encontrados planos ni detalles de su elaboración, pero por recopilaciones orales a los pobladores de los alrededores. Su composición es de cemento y agregado granular pobremente gradado.

Fig. 63. Losa de Hormigón en la torre lateral Sur(izquierda) y en la base de la cúpula (derecha)

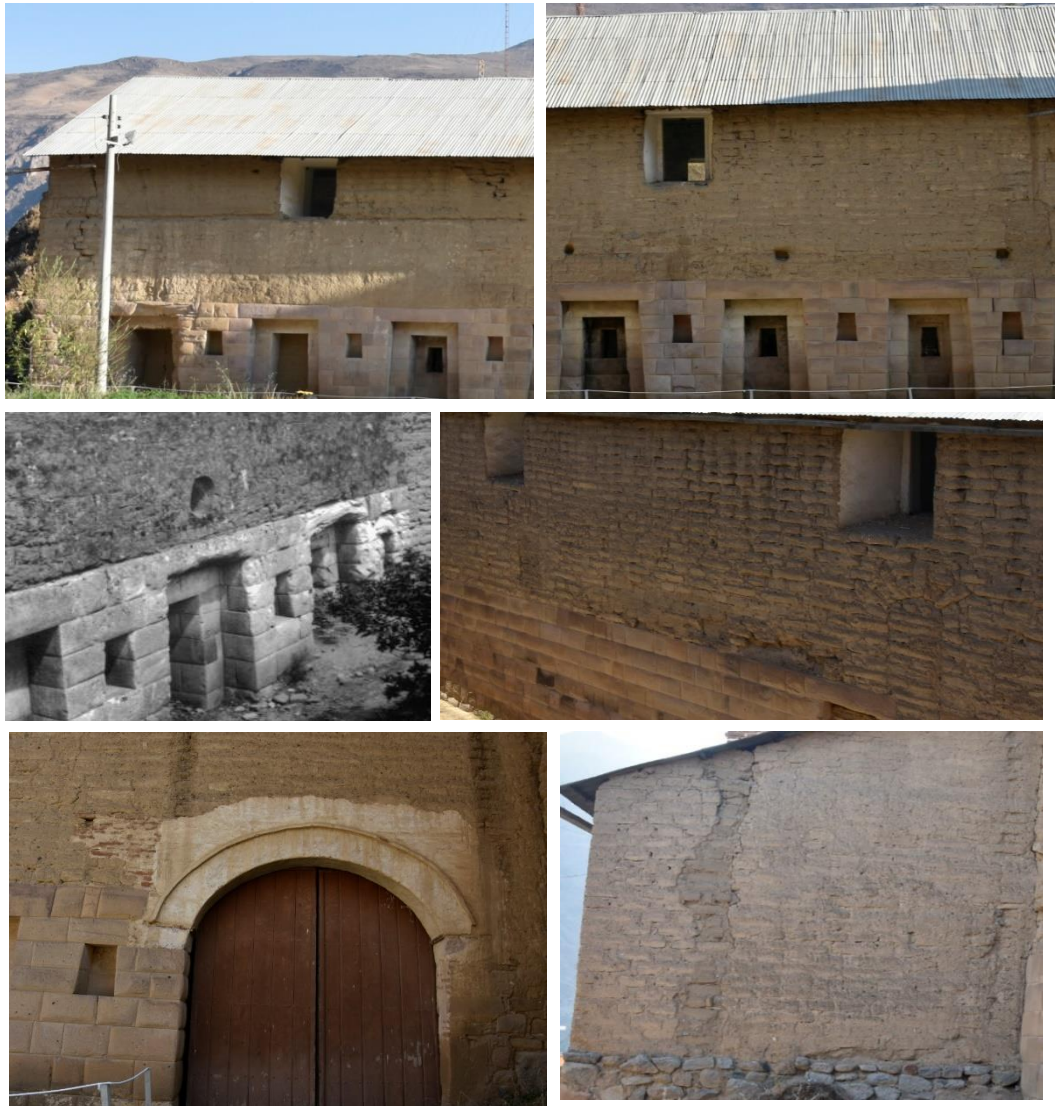
A estas se suma la demolición de la sacristía inicial construida adosada al muro Sur, dejando al descubierto la excavación que se ha realizado en el muro de adobe con el fin de colocar la antigua cobertura. Además, se ha evidenciado la existencia de perforaciones circulares en la pared Este (45 cm) y 3 perforaciones en el muro Sur (25 cm) Fig. 76, en el caso del muro Este se ha rellenado con material arcilloso. En los muros Norte se muestra dos ventanas tipo arco y una en el muro Sur que fueron clausurados posteriormente con adobe de ancho de 0.60 m que se encuentran sobre la mampostería de roca tipo Inca. En cuanto a las reparaciones se realizaron sobre el muro lateral Sur de la nave en la parte superior y en la reparación reciente del muro Este de la sacristía, un hecho particular se muestra en la entrada lateral tipo arco a la nave que ha sido reforzado por ladrillos de mampostería antigua, todas estas reparaciones y alteraciones se muestran en la Fig. 76.

Fig. 76. Alteraciones que se han realizado en la mampostería de la nave de la iglesia, a) excavación horizontal sobre le muro de adobe, b) y c) excavación circular sobre el muro Sur de adobe y la fachada posterior (oeste), d) clausura de las entradas tipo arco e el muro de adobe Norte e) Reparacion de la seccion superior de la entrada lateral a la nave con mamaposteria de ladrillo y cal, f) reparacion en el muro oeste de la sacristia.

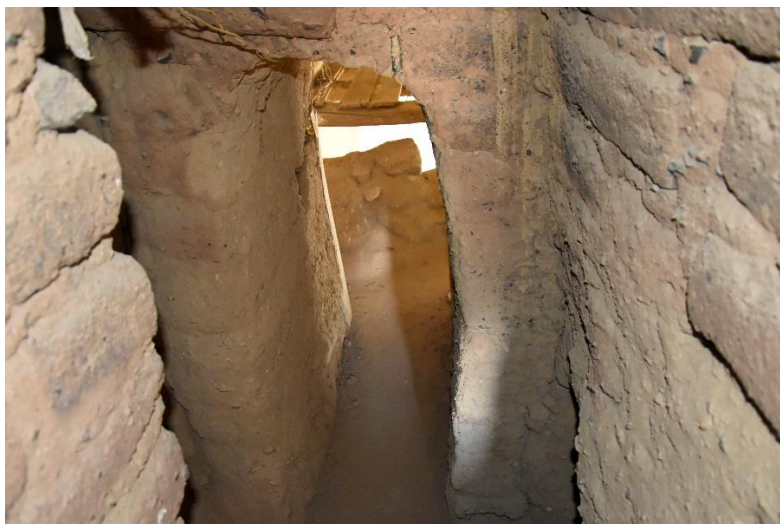
Una modificación importante que se ha realizado es el acceso que se ha habilitado entre la nueva sacristía y el corredor interior de la torre Norte. Para ello se ha abierto una entrada en forma tipo arco de un ancho promedio de 70 cm Fig. 79.

*Fig. 79. Apertura realizada en la torre norte en forma de arco para la comunicar entre la sacristía a el corredor interno de la torre.*

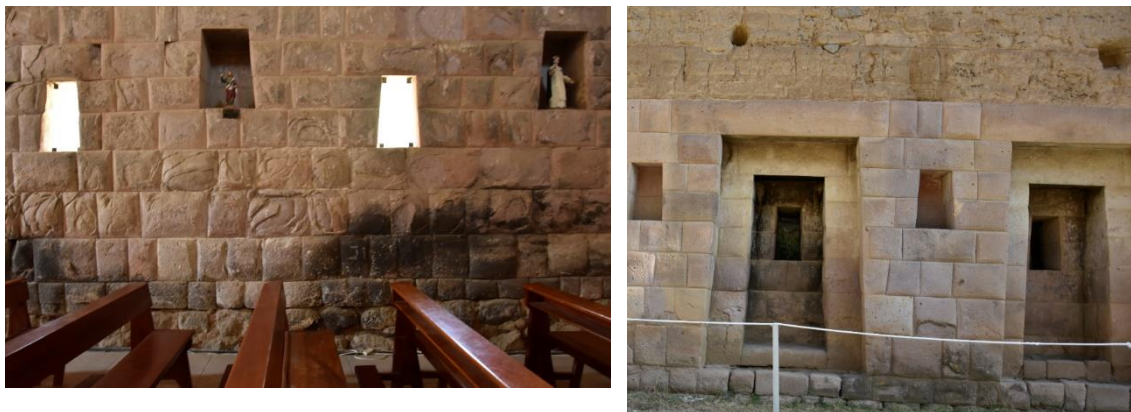
La iglesia san Juan Bautista ha sufrido hasta 3 incendios en 1914, 1984 o 1900 y 1938, siendo este último el más desastroso el cual arrasó con los revestimientos de madera que se encontraban sobre los muros interiores de la nave cuyas huellas aún se observan hasta la actualidad.

*Fig. 81. Huellas de los incendios en el muro interior Sur de la nave (izquierda) y huellas del incendio de las jambas en el muro exterior Sur.*

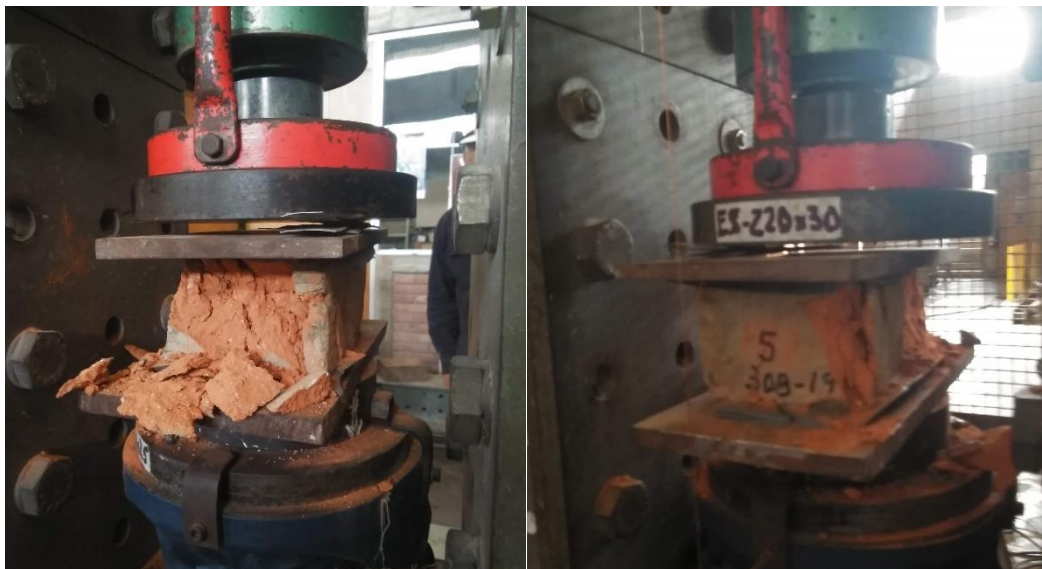
Se ha encontrado que la por su modo de falla de estas unidades de ladrillos contemporáneos y antiguos son característicos de materiales cuasi frágiles (Grieta vertical) con posterior colapso total. Fig. 86. Y Fig. 87.

Fig. 86. Ensayo de compresión uniaxial de las unidades de ladrillo contemporáneo en el laboratorio de la PUCP.

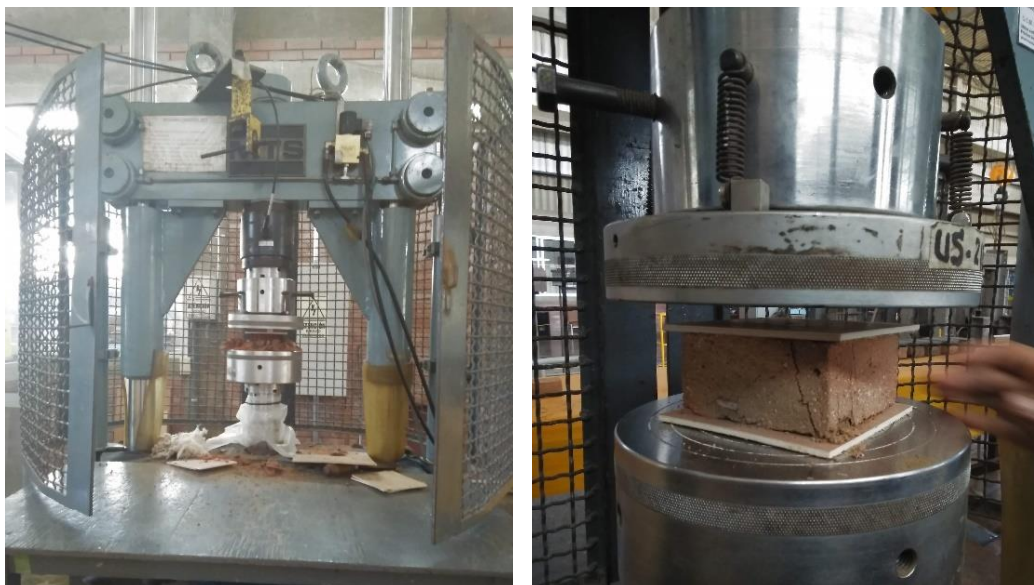
Fig. 87. Ensayo de compresión uniaxial de probetas talladas de ladrillos antiguos.

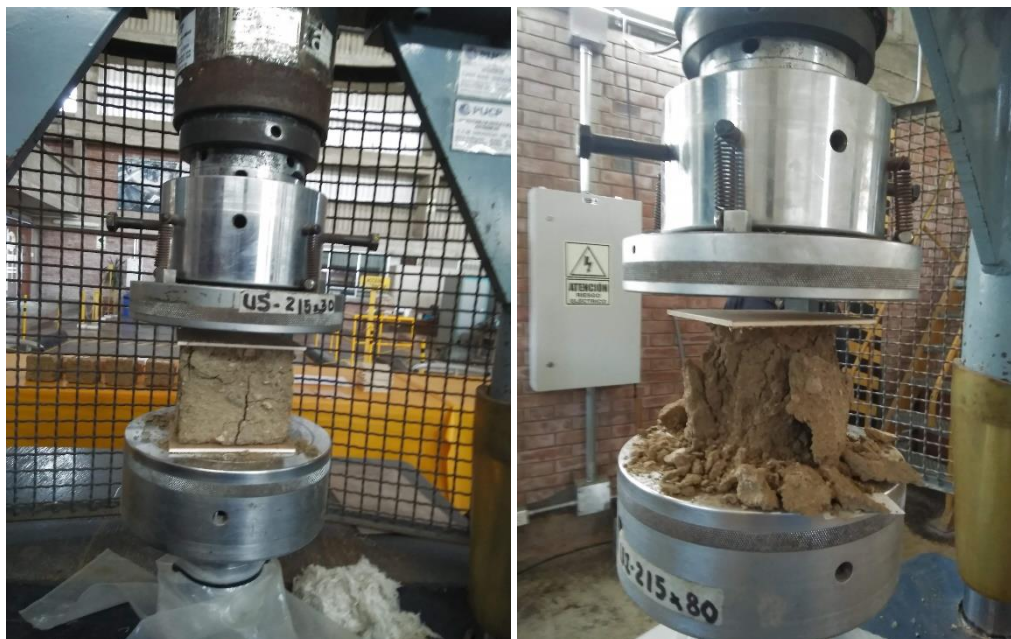
Fig. 91. Ensayo de comprensión uniaxial en unidades de adobe (laboratorio LEDI - PUCP).

El tipo de falla común encontrado es el de la grieta vertical con posterior colapso total de la unidad Fig. 91, característico de materiales cuasi frágiles.

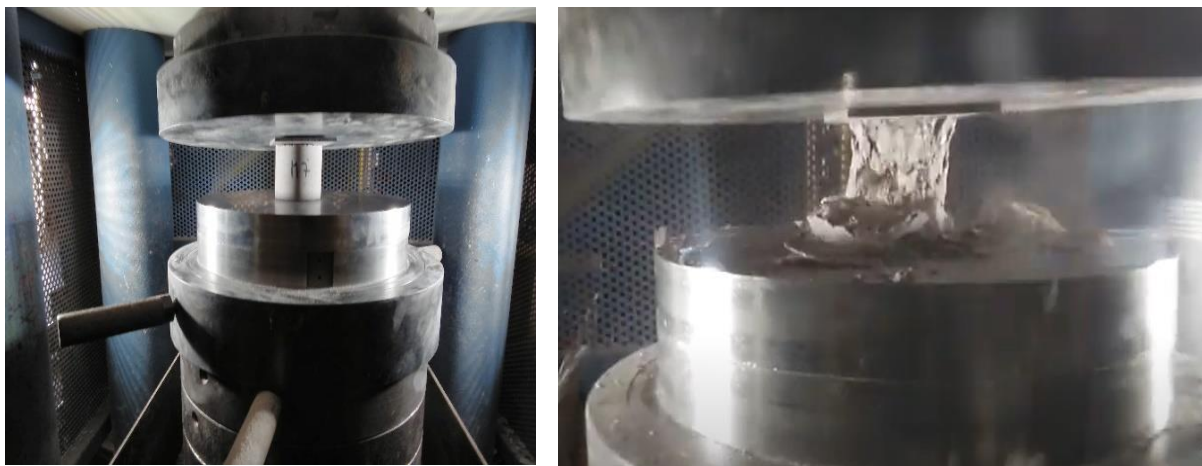
Fig. 94. Ensayo de compresión uniaxial en unidades de las probetas de Rocas INCA (laboratorio UPC)

El tipo de falla común en las probetas ensayadas encontrado es propio de materiales frágiles inicia con una grieta vertical con posterior colapso total de la probeta Fig. 94.

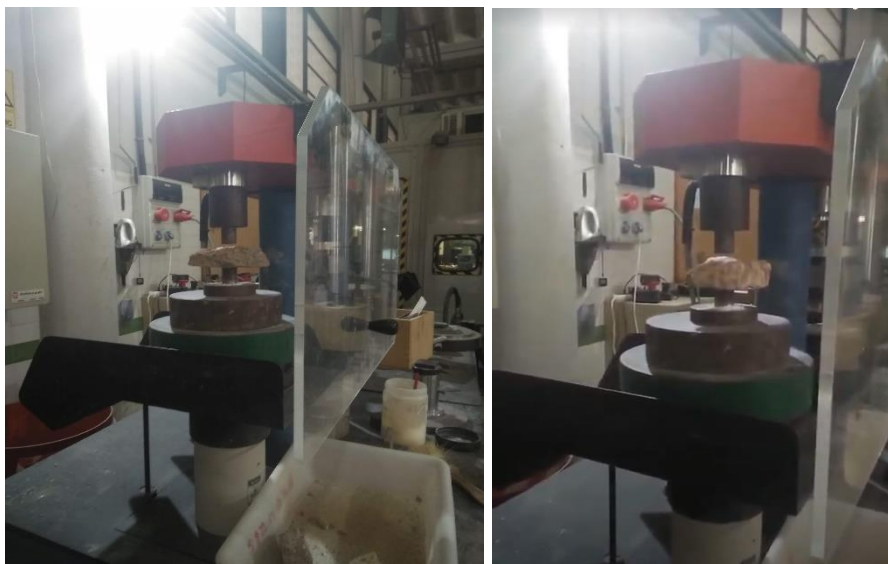
Fig. 100. Ensayo de doble punzonamiento de mortero de ladrillo contemporáneo (izquierda) y antiguo (derecha)

El tipo de falla común encontrado es el de la grieta radiales y de separación, en todos los morteros Fig. 100, con los resultados se ha elaborado una gráfica de Fuerza (KN) Vrs Deformación (mm) para cada probeta de mortero.

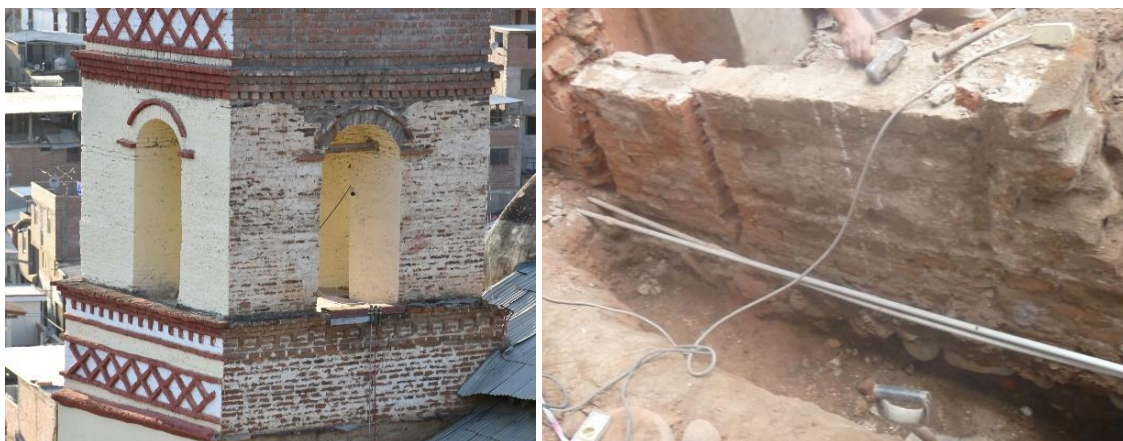
Las resistencia promedio de compresión de la mampostería  $f_c$  es de 3.39 MPa (en unidades de ladrillo). En el caso del análisis estructural "Proyecto de Estabilización Sismorresistente" infraestructura de Hotel el Comercio (Torrealva et al., 2019) la resistencia para una obra de fábrica parecida a la de estructura presente es de 1.70 MPa (resultados de ensayos realizados en pilas de ladrillo extraídos del edificio. El Hotel de Comercio data de mediados del siglo XIX (P. B. Lourenço et al., 2019), las unidades de ladrillo son de 25 x 13 x 5 cm y el mortero es de cal y Arena (Torrealva et al., 2019). Entonces considerando un valor conservador, debido a que el estado del mortero influye en la resistencia a la compresión del conjunto de la mampostería se asumirá los valores utilizados en el Hotel el Comercio.

Fig. 106. Tipo de mampostería de ladrillo antiguo con mortero de cal en ambas imagines presente en la iglesia Huaytará (izquierda) y mampostería encontrada en el hotel "Comercio" (derecha)

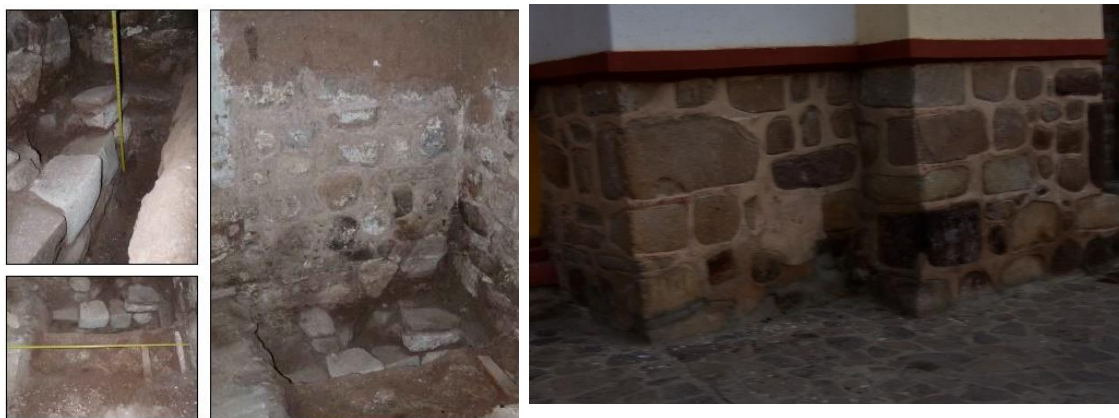
Fig. 108. comparación de mamposterías de piedra, Casa Arones Cusco (izquierda) y Iglesia san Juan Bautista (derecha)

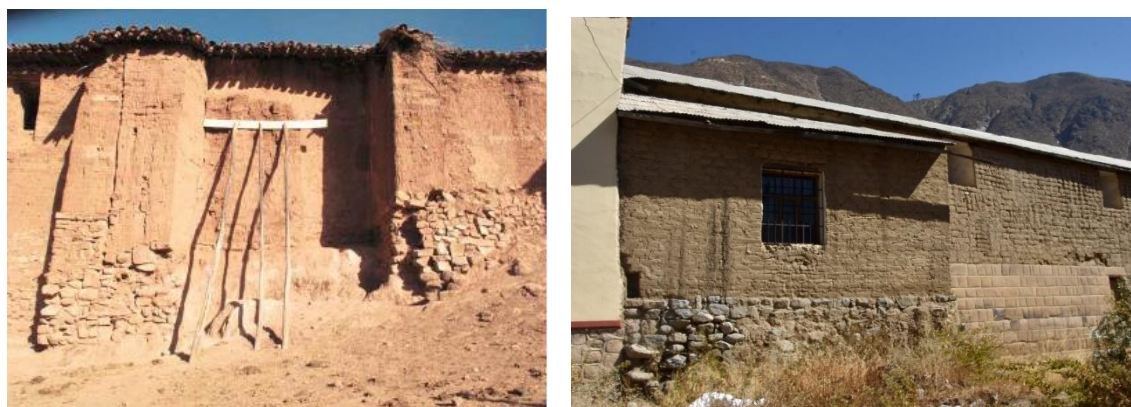
La mampostería de piedra desordenada que se encuentra en la sacristía de la iglesia San Juan Bautista es de común uso como cimientos y/o estructura nivelante de las paredes de adobe o tapia de las viviendas familiares de la sierra peruana y se caracterizan por su desorden y su amplia heterogeneidad tanto en su forma como en sus propiedades físicas mecánicas.

Fig. 109. Comparación de mampostería de piedra desordenada ente las iglesias de Kuñotambo y San Juan Bautista de Huaytará.

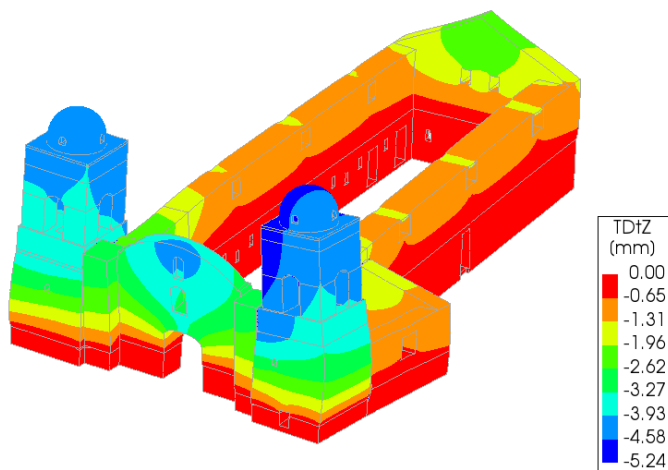
Se muestra que los mayores desplazamientos se encuentran en las cúpulas de las torres Fig. 114 resultando en un desplazamiento de -4.19 mm en la torre Sur y -4.68 mm en la Torre Norte.

Fig. 114. desplazamientos verticales para cargas gravitatorias

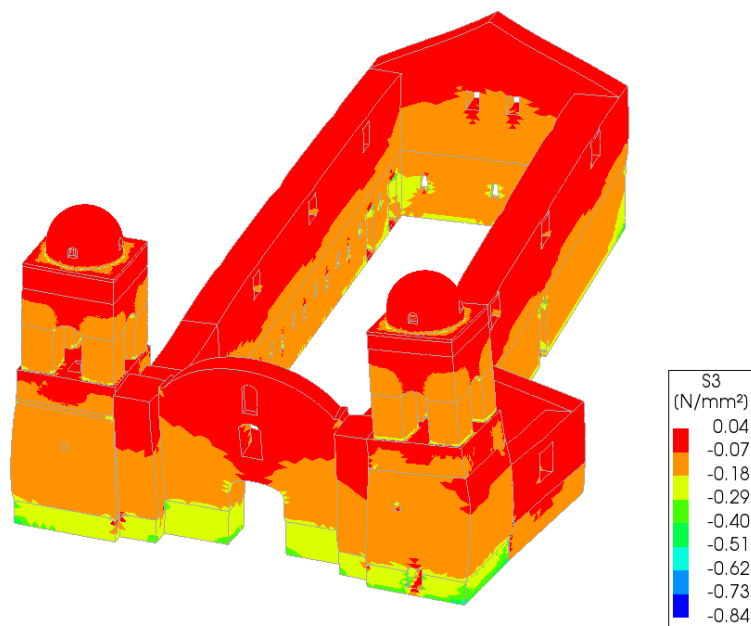
Una revisión de las tensiones máximas en la dirección Z frente a cargas gravitatoria nos muestra los lugares donde se concentra los mayores esfuerzos, las tensiones se encuentran en el rango de -0.84 a 0.04 MPa Fig. 115, las mayores tensiones se encuentran ubicados en la base de las torres y la posterior (ábside). La resistencia a la compresión ( $f_c$ ) menores a vigilar son del Adobe se encuentra alrededor de 0.45 MPa y la de la mampostería de piedra desordenada en 0.6 MPa Tabla 21, las mayores sollicitaciones para el adobe se encuentran en la base de las torres (77%) por lo que aun cumple con frente a cargas gravitatorias. En cuanto a la mampostería de piedra desordenada las sollicitaciones están al 33 % de la resistencia de este material

Fig. 115. Tensiones en el eje Z para cargas gravitatorias

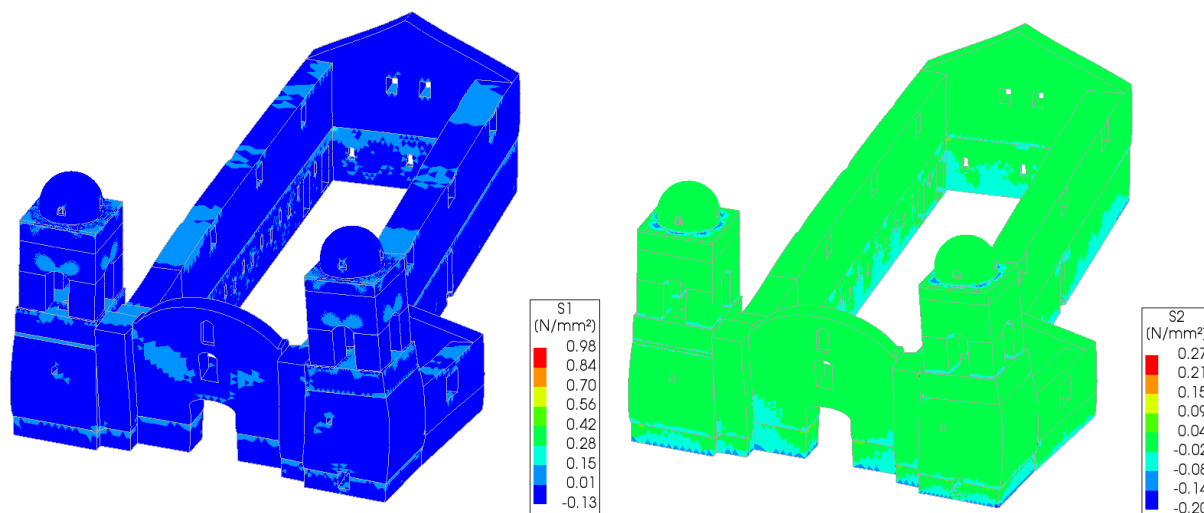
Se puede observar que en la Fig. 116 existe algunas zonas donde los esfuerzos han superado a la resistencia del material específicamente en el material de Adobe Estas fisuras se forman en el corredor interno de la torre Norte, en menor medida en la de la torre Sur así como la base de las torres (material adobe). En el caso de las fisuras que se encuentran en los vanos de las ventanas en los muros laterales de la iglesia se debe a la carga distribuida de la cobertura, esto no necesariamente sucede en la realidad ya que la cobertura está conformada por cerchas de madera que transmiten cargas puntuales sobre los muros laterales además en el modelo numérico no se ha considerado el modelado de los dinteles de madera.

Fig. 116. Tensiones S1 y S2 para cargas gravitatorias de la iglesia San Juan Bautista

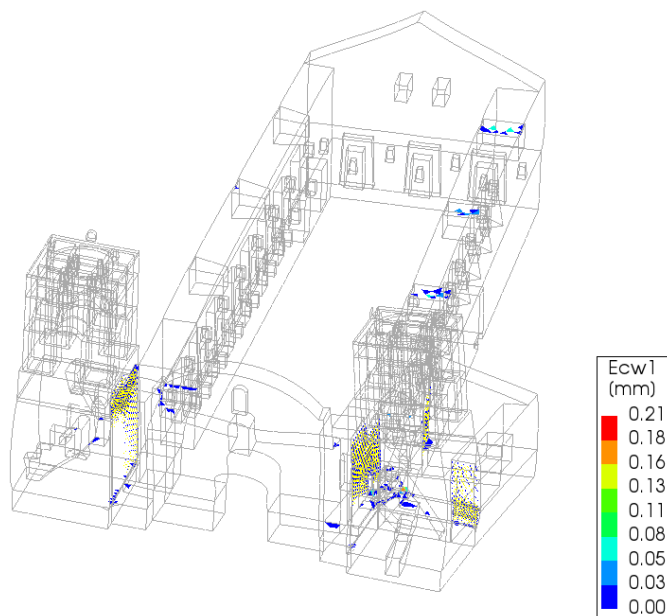
Fig. 117. Apertura de grietas en mm Ecw1 para cargas gravitatorias de la iglesia San Juan Bautista

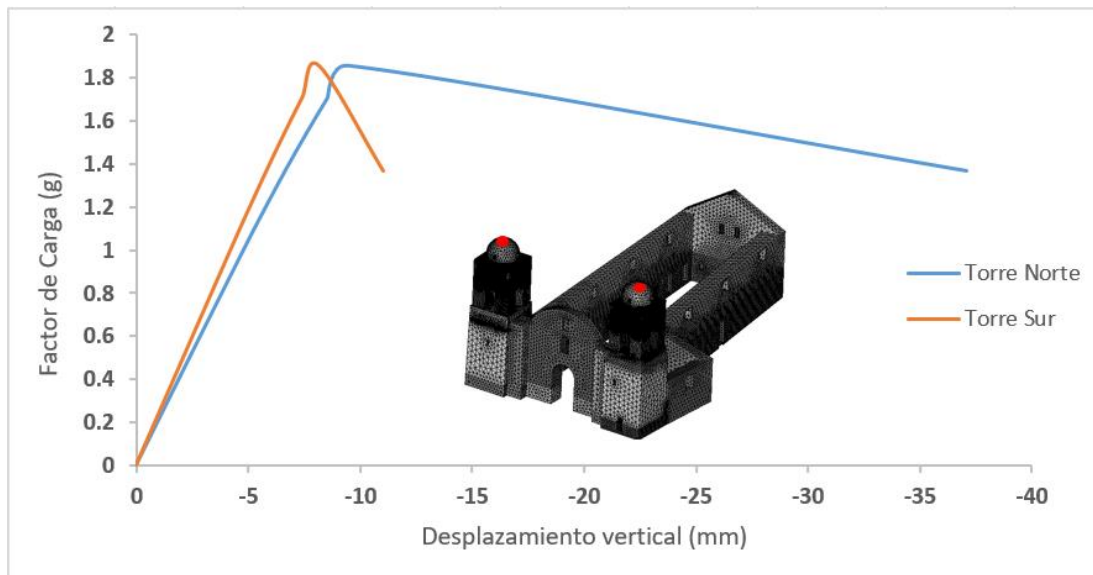
estructura hasta que la estructura colapse. Para ello se analiza en los nodos superiores de las cupulas Fig. 118 la curva de capacidad ya que estos sectores presentan los máximos desplazamientos Fig. 114, esta curva además representa algún cambio en el comportamiento global del edificio histórico, el factor de carga esta alrededor de 1.8 que es donde se produce el colapso de los corredores interiores Fig. 119.

Fig. 118. Curva de capacidad de la iglesia San Juan Bautista de Huaytará frente a cargas Verticales

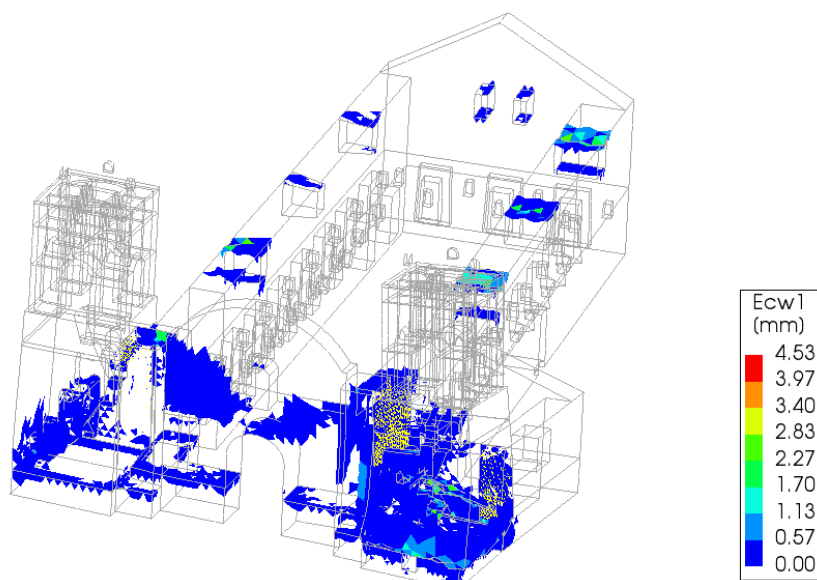
Fig. 119. Apertura de grietas en mm Ecw1 para cargas gravitatorias mayoradas, en el estado de colapso de la iglesia San Juan Bautista

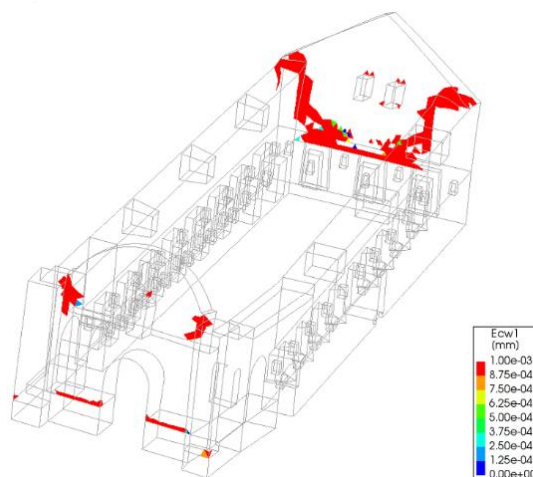
Se ha llevado cuatro análisis Pushover en las direcciones principales de la nave. Para la dirección X positiva, la carga lateral máxima aplicada es 0.091 g que corresponde a un desplazamiento de 6.67 mm para el nodo 29886 que se encuentra en el punto más alto de la fachada del hastial Fig. 122. Después de superar la capacidad máxima la estructura adopta un comportamiento de “softening”, se observa la activación del mecanismo de falla por volteo fuera del plano mediante la separación por grietas en la conexión entre muro hastial de adobe con los muros laterales de la nave y la unión entre los materiales de Roca y adobe Fig. 123.

Asimismo, en la fachada principal el patrón de daños inicia en la conexión superior entre la fachada y los muros laterales, así como apertura de grietas horizontales en la unión entre el muro de mampostería de roca y adobe generando un mecanismo de falla de volteo hacia el interior de la nave Fig. 123. Estos mecanismos de falla con congruentes con el mapeo de daños desarrollado en la sección 5.6 Daños y Alteraciones.

Fig. 123. Patrón de daños de la Nave en dirección X positiva para apertura de grietas superiores a 1 mm

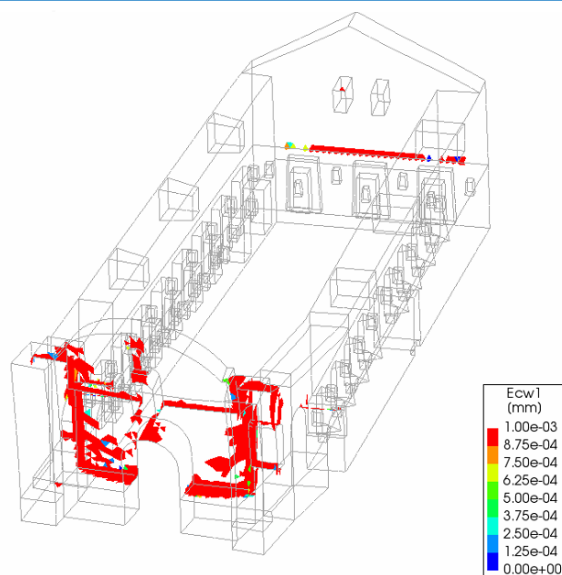
Por su parte en la dirección X negativa la capacidad máxima de la curva de carga – desplazamiento horizontal se encuentra al aplicar un factor de carga de 0.1001 g que corresponde a 8.7 mm en el nodo 28077 que se encuentra en la parte más elevada de la fachada principal Fig. 124. En la carga ultima de colapso se presenta en la fachada frontal un mecanismo de colapso producto del volteo hacia fuera del plano que origina grietas en la conexión con los muros laterales y en la parte superior del sobrecimiento (unión entre los materiales de mampostería de roca y adobe). En cuanto a la fachada posterior del hastial se presenta separación por grietas horizontales en la parte externa (unión de roca tipo inca con los muros de adobe), producto del mecanismo de falla por volteo hacia el interior de la nave. Se presenta grietas sobre la parte media de la entrada en forma de arco que conecta la sacristía con la Nave. Fig. 125

Fig. 125. Patrón de daños de la Nave en dirección X negativa para apertura de grietas superiores a 1 mm

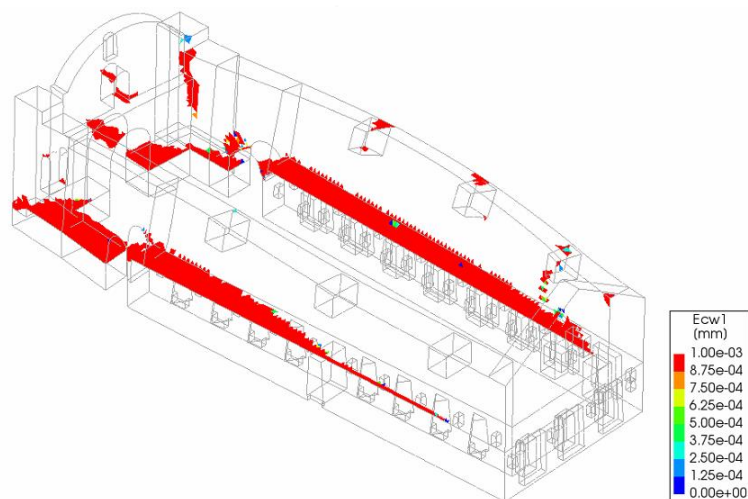
Al someter al modelo numérico a las cargas horizontales en la dirección Y positiva la capacidad máxima de la curva de carga – desplazamiento horizontal se encuentra un factor de carga de 0.0922 g que corresponde a 3.34 mm en el nodo 30303 sobre la parte media y elevada del muro de adobe Sur Fig. 126. En la carga ultima de colapso se presenta apertura de grietas horizontales sobre el muro Inca de roca generando un mecanismo de falla por volteo fuera del plano. De manera similar entre el sobrecimiento de mampostería de roca y la unión con el adobe en la sacristía en la parte inicial del muro norte. Además, grietas verticales aparecen en las conexiones de la fachada principal con los muros laterales y los arcos de las entradas laterales y frontal a la nave Fig. 127.

Fig. 127. Patrón de daños de la Nave en dirección Y positivo para apertura de grietas superiores a 1 mm

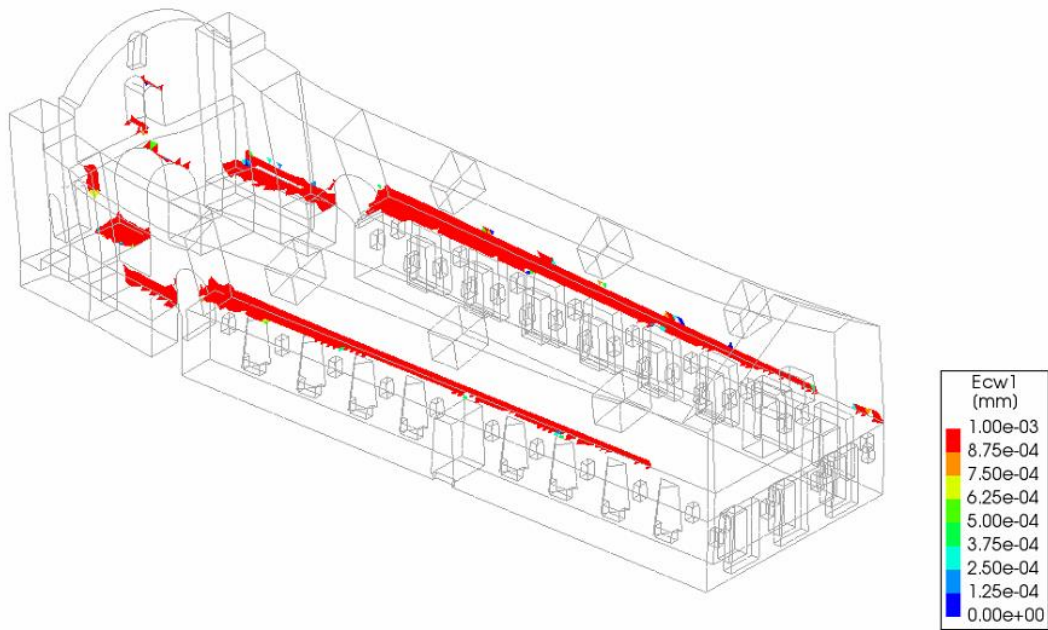
En cuanto a la dirección Y negativa en el modelo numérico a aplicar las cargas horizontales la capacidad máxima de la curva de carga – desplazamiento horizontal se encuentra al aplicar un factor de carga de 0.0945 g que corresponde a 3.60 mm en el nodo 30217 Fig. 128. En la carga ultima de colapso se genera un mecanismo de falla por volteo fuera de plano generando grietas exteriores horizontales sobre el muro Inca. De manera similar ocurre en la parte exterior de la unión entre la mampostería de roca y adobe en el primer tramo de la nave. De manera similar cuando se aplican las cargas en sentido contrario (+Y); aparecen grietas de menor dimensión aparecen sobre los dinteles de la fachada principal Fig. 129.

Fig. 129. Patrón de daños de la Nave en dirección Y negativo para apertura de grietas superiores a 1 mm.

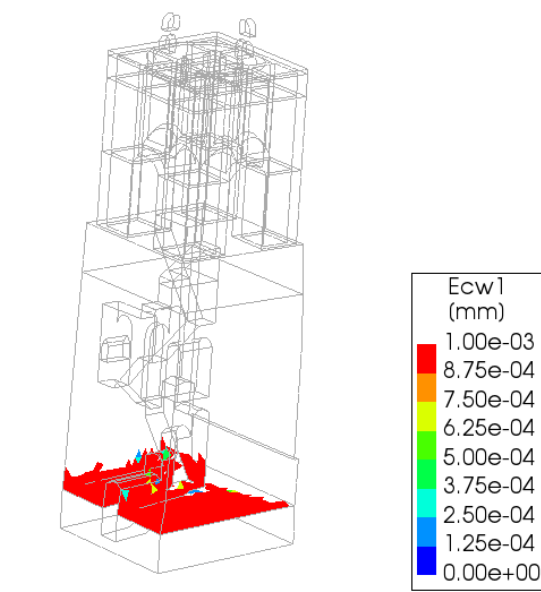
Al aplicar las cargas horizontales en la dirección X positiva se puede construir un diagrama aceleración horizontal (g) – desplazamiento. Se observa que la capacidad máxima se encuentra al aplicar una carga lateral de 0.0385 g que corresponde a un desplazamiento de 5.69 mm en el nodo 9638 en la parte más alta de la torre (cúpula) Fig. 131. El mecanismo de fallo que se presenta es el de volteo fuera del plano, debido a la activación de grietas horizontales encima del sobrecimiento de mampostería de en la unión con el adobe. Además, se presenta grietas verticales en la parte baja del corredor interior de la torre y sus paredes laterales Fig. 132.

Fig. 132. Patrón de daños de la Torre Norte en dirección X positivo para apertura de grietas superiores a 1 mm

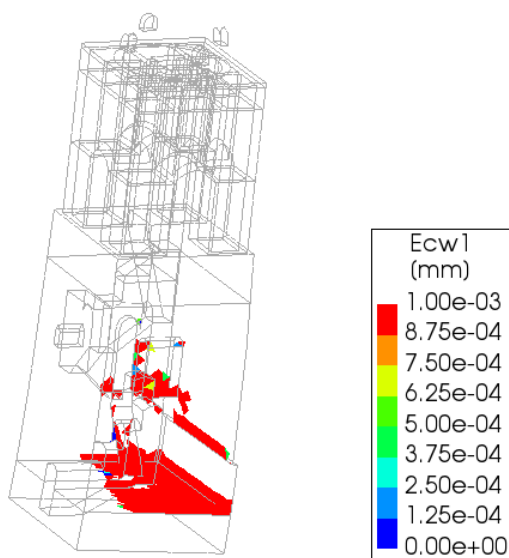
En la dirección X negativo la capacidad máxima del diagrama aceleración horizontal (g) – desplazamiento se encuentra al aplicar cargas laterales de 0.0451 g que corresponde a una deformación de 6.62 mm en el nodo 9638 que se encuentra en la parte superior de la torre Fig. 133. El mecanismo falla es volteo fuera del plano que es activado por la formación de grietas horizontales en la posterior de la torre en la unión entre la mampostería de roca y adobe. Además, se presenta grietas dentro del corredor interior de la torre Fig. 134.

Fig. 134. Patrón de daños de la Torre Norte en dirección X negativo para apertura de grietas superiores a 1 mm.

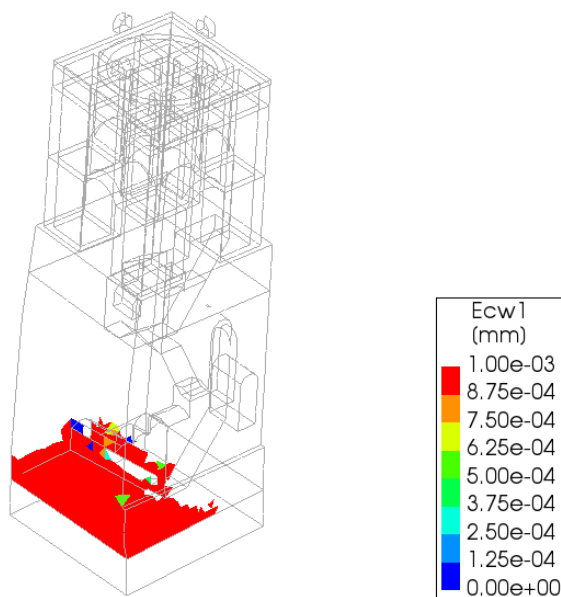
En la dirección Y positivo la capacidad máxima en el diagrama aceleración horizontal (g) – desplazamiento, se encuentra al aplicar cargas laterales de 0.04313 g que corresponde a una deformación de 6.20 mm en el nodo 9638, en la parte más alta de la torre Norte Fig. 135. El mecanismo falla es volteo fuera del plano que es activado por la formación de grietas horizontales en la fachada Norte de la torre en la unión entre la mampostería de roca y adobe. Además, se presenta origina la aparición de las grietas dentro del corredor interior Fig. 136.

Fig. 136. Patrón de daños de la Torre Norte en dirección Y positivo para apertura de grietas superiores a 1 mm.

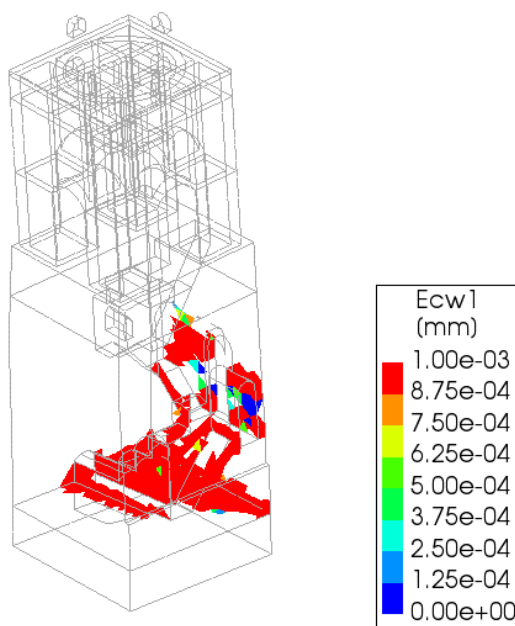
En la dirección Y negativo la capacidad máxima del diagrama aceleración horizontal (g) – desplazamiento se encuentra al aplicar cargas laterales de 0.042 g que corresponde a una deformación de 5.94 mm en el nodo 9638, ubicado en la parte superior de torre Fig. 137. Las grietas son más extendidas que en otras direcciones se inician como grietas horizontales en la fachada del lado sur, en la unión entre la mampostería de roca y adobe. Estas grietas se van extendiendo por toda la torre debido a que el corredor interno se encuentra pegado a ese lado de la fachada Fig. 138.

Fig. 138. Patrón de daños de la Torre Norte en dirección Y negativo para aperturas de grietas superiores a 1 mm.

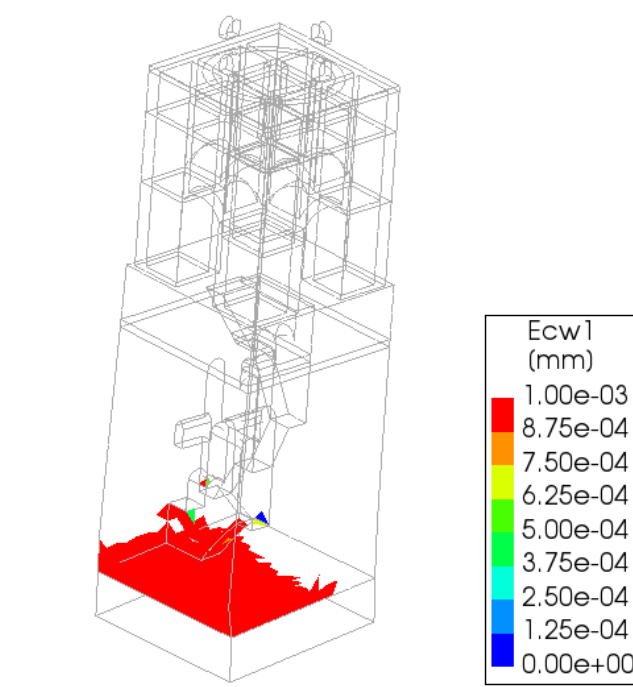
En la direcció X positiva per la torre sur la capacitat màxima del diagrama acceleració horitzontal (g) – desplaçament al aplicar una càrrega lateral de 0.045 g que corresponde a un desplaçament de 5.28 mm en el node 7192 ubicat en la part més alta de la torre Fig. 140. El mecanisme de falla en esta torre es similar al de la torre norte, las grietas horizontales se inician en la fachada norte en la unión de los materiales de mampostería de roca y adobe y activan el mecanismo de falla por volteo fuera del plano. en su recorrido se encuentran con el corredor interno de la torre y es por donde se disipan formando grietas verticales donde se disipan redistribuyendo esfuerzos Fig. 141.

Fig. 141. Patrón de daños de la Torre Sur en dirección X positivo para aperturas de grietas superiores a 1 mm.

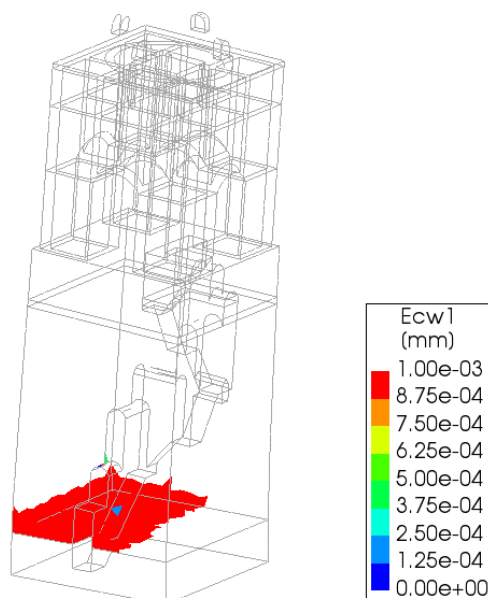
En la direcció X negativa la capacitat màxima del diagrama acceleració horitzontal (g) – desplaçament al aplicar una carga lateral de 0.044 g que corresponde a un desplaçament de 5.31 mm en el nodo 7192 Fig. 142, el mecanismo falla de volteo fuera de plano que se presenta en esta torre se activa al formarse grietas horizontales en la unión de los materiales de mampostería de roca y adobe. Estas continúan su recorrido hasta encontrarse con el corredor interno de la torre por donde se disipan y redistribuyen de esfuerzos hasta generar el mecanismo de colapso. Fig. 143.

Fig. 143. Patrón de daños de la Torre Sur en dirección X negativa para aperturas de grietas superiores a 1 mm.

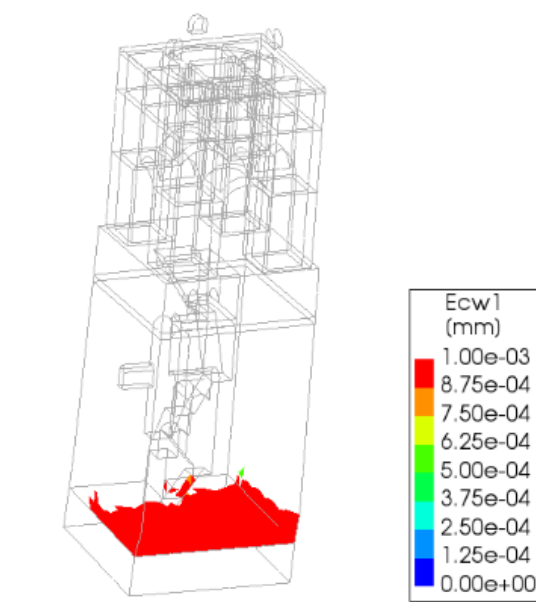
desplazamiento de 5.50 mm en el nodo 7192 ubicado en la parte más elevada de la torre Sur, Fig. 144. El mecanismo de volteo fuera del plano en esta torre se activa en la fachada norte en la unión de los materiales de mampostería de roca y adobe. Inicialmente se van generando grietas que se van desplazado por la superficie horizontal hasta llegar al corredor interno donde se disipan y redistribuyen de esfuerzos formando grietas hasta generar el mecanismo. Fig. 145.

Fig. 145. Patrón de daños de la Torre Sur en dirección y positiva para aperturas de grietas superiores a 0.1 mm.
